妙見・岩盤崩壊箇所における初動調査から復旧迄

All processes from survey of first action to restoration for Rock failure in the Myoken

本報告では、この地震により多発した斜面崩壊の内、象徴的な長岡市妙見町(一般県道小千谷長岡線)の大規模崩壊現場で実施した初動調査から復旧までを紹介する。

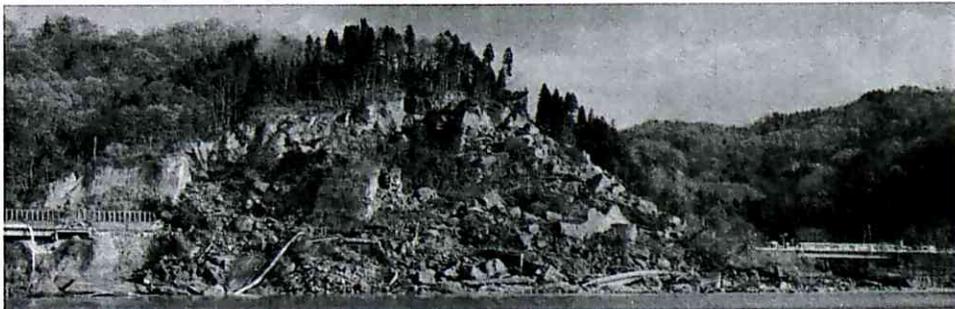
写真-1 中越大震災直後の崩壊地全景

崩壊箇所では震度6強を記録し、JR上越線榎峠トンネルの南側坑口に近い斜面で崩壊が発生した。その規模は、幅(道路延長)約250m、長さ(奥行き)140m、厚さ(推定)30m、崩壊土量約50万 m^3 (推定)、崩壊土砂は現況道路より最大で約100m信濃川方向へ到達した(写真-1, 3, 8)。この崩壊により車両4台が巻き込まれ、そのうち一台で母娘2名の尊い命が犠牲となったが、男児1名はレスキュー隊により救出され、中越大震災を象徴する場所となった。

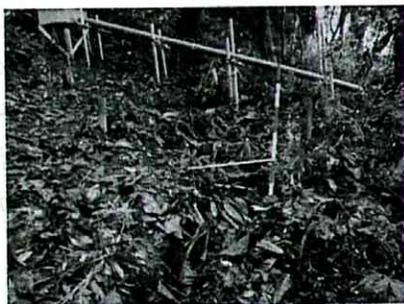
写真-2 地盤伸縮計S-1

地震発生から2日後の10月25日には、崩壊規模や開口亀裂等の概況を把握するため周辺斜面へ立ち入った。余震の続く中10月30日には、救出活動時の安全確保のため崩壊背後の開口亀裂部に地盤伸縮計を設置し、万が一に備えての警報の発令態勢を整え、監視を続けた。

警報発令は、もし地盤の変状が確認された場合に、各関連作業担当の携帯電話へ警報が転送されるシステムを用いた。幸いにも警報の発令は一度もなくして救出作業は終了した。その後も地盤伸縮計はそのまま残して冬期間を含む約1年の観測を行った(図1参照)。

その結果、背後の地山は度重なる余震の度に、0.2~1.0mmの変状が累積して認められ(表1および図1参照)、地震直後の大崩壊後も、背後に残存する地山は微小ながら、不安定化していることを把握した。以上の結果を踏まえ、対策工を設計した。

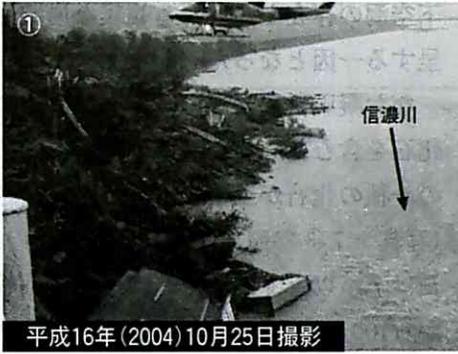
平成16年(2004)10月25日撮影

①：崩壊直後、北側（長岡側）の道路面より崩壊地を望む。現地状況を把握するヘリコプターが飛んでいる。②：北側（長岡側）の道路面から望む崩壊地。③④⑤⑥：崩壊地背後には5×5m～10×10mの不安定な岩塊が残存し、幅1m以上の開口亀裂が認められる。⑦：斜面上部からの救出状況。⑧降雪後の崩壊地。最大153cm（観測点；長岡）の積雪を記録

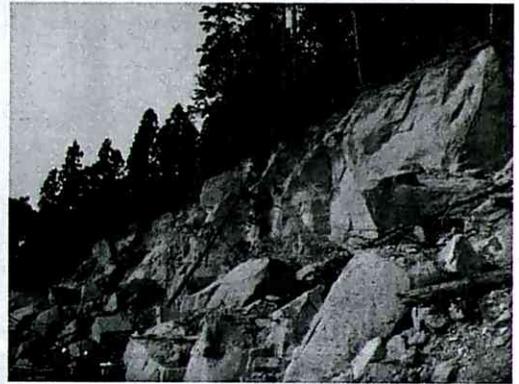
写真-4 B-2施工状況とその背後の滑落崖
(B-2孔はB-B'断面上のボーリング)

坑道・空洞の存在は、滑落崖背後のボーリング調査（B-1孔）を進めていく中で確認された（深度35m付近で高さ約1.5mの空洞）。また、調査地の斜面上には坑道の入り口が7箇所確認されたため、地元住民への聞き取り調査と一部の坑道について内部測量を実施した。

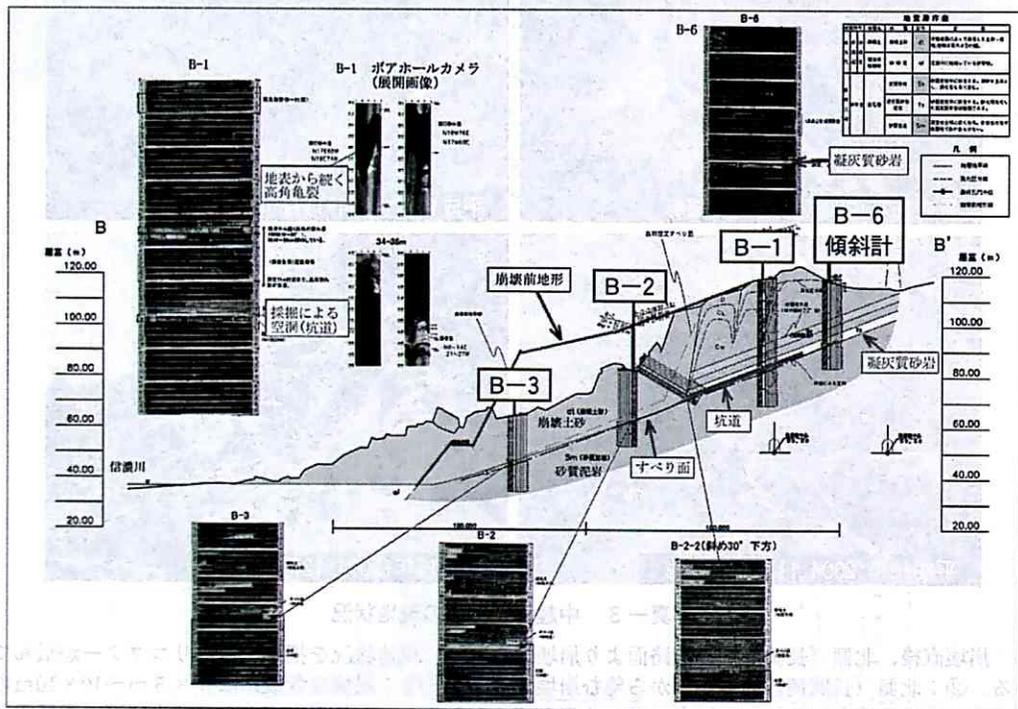
図-2 地質断面図 (B-B'断面)

崩壊箇所の地質は、新第三紀鮮新世の白岩層（約300万年前）で、砂質泥岩、泥質砂岩、凝灰質砂岩／泥岩が層状（板状）に積み重なったものである。層理面の走向・傾斜は、概ねN10E・20Wで、信濃川に向かって傾斜し、流れ盤構造をなす。崩壊箇所には、主に砂質泥岩が分布し、新鮮部は塊状無層理で割れ目も少ない。その砂質泥岩中に時折挟まれる凝灰質砂岩は、透水性が高く、コアでは酸化褐色化して脆弱で、強度低下しやすい。当箇所ではこの凝灰質砂岩部がすべり面を形成したと判断した。さらにこの層は磨き砂として用いられていた。広範囲にわたって採掘されており、斜面内部には坑道・空洞が存在し、地震時に一部崩壊した。南方の小千谷市横渡にも同じように凝灰岩部分をすべり面とする崩壊が発生していたが、当崩壊箇所では、坑道や地

A-A' (南端) 周辺では、比較的単純に層理面に沿って移動し、ルーム&ピラーの採掘跡が全面的に分布していたとしても、その規模は大きくなかったと考えられる。B-B' (中央) 周辺は、水平および垂直変位がともに大きく、移動岩塊が信濃川まで大きく張り出している。C-C' (北端) は、水平変位が比較的小さく垂直変位が卓越して他の断面と異なっている。

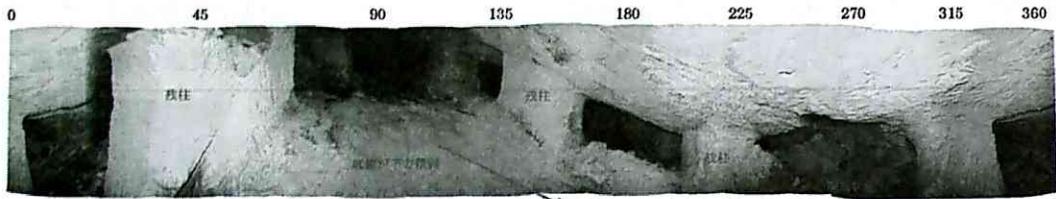
写真-5 坑道内部状況（アンカー施工時、挿入式カメラによる撮影：360°）

- ・磨き砂（凝灰質砂岩）は地層の傾斜沿いに採掘されたことから、採掘跡（坑道）は山側から川側（地層の傾斜方向）に緩いスロープを形成し、すべり面に一致する。また坑道の高さは概ね1～2mの規模である（写真-5, 6）。
- ・全域の広がり、規模、連続性や採掘量等の詳細は不明であるが、明治時代から昭和初期にかけて長期間採掘されていることから、広範囲に採掘している可能性がある。

また、充填材としては、セメント系可塑性注入材を選定し、施工時にはアンカー孔を利用して観察カメラを挿入して坑道の位置や方向を確認してから充填した。

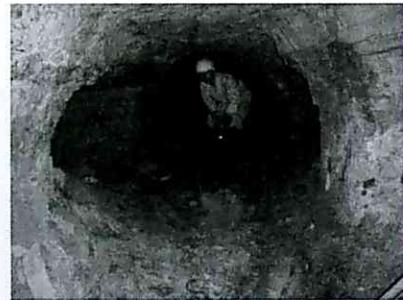
写真-6 坑道内部状況

- ・採掘の方法は、ルーム&ピラー方式（残柱方式）を採用しており、採掘跡の充填は行っていなかったようである。

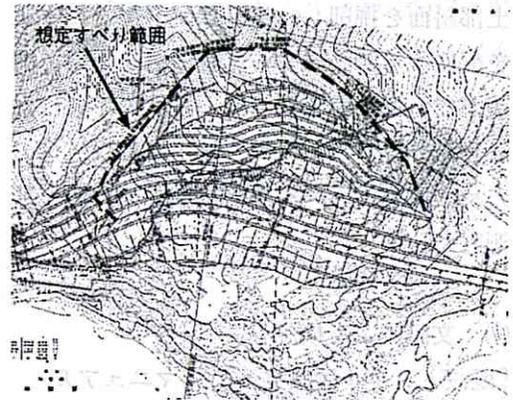
図-7 想定すべり範囲図

潜在的なすべり線（凝灰質砂岩）は切土法面の背後に伸びているが、対策工として過大とならないように、今後起こりうる崩壊の規模を次のように設定した。

斜面頂部では、地表踏査にて確認されている地表亀裂よりも山側とし、両サイドは地形的に沢筋までの範囲までとした。終点部（長岡側）はすべり線が道路面よりも随分深くなるため、沢筋までの範囲とした。必要抑止力の算定は、切土法面とすべり面との間のくさび土塊が滑動する際の安全率 $F_s=1.0$ とし、計画安全率 $F_s=1.15$ とした。なお、土質定数（ C, ϕ ）は掘削後の安全率 $F_s=1.0$ となるように、試験結果を

掘削後の背面地山の大部分は砂質泥岩から構成される。ただし、崩壊部のすべり面の延長線上には凝灰質砂岩の層があり、その層に沿って人為的な空洞が確認されている。道路復旧により掘削を行った後も凝灰質砂岩の層が潜在的なすべり面となるため、切土面とすべり線の間でできるくさび土塊をとめる抑止工としてグラウンドアンカー工が必要となる。

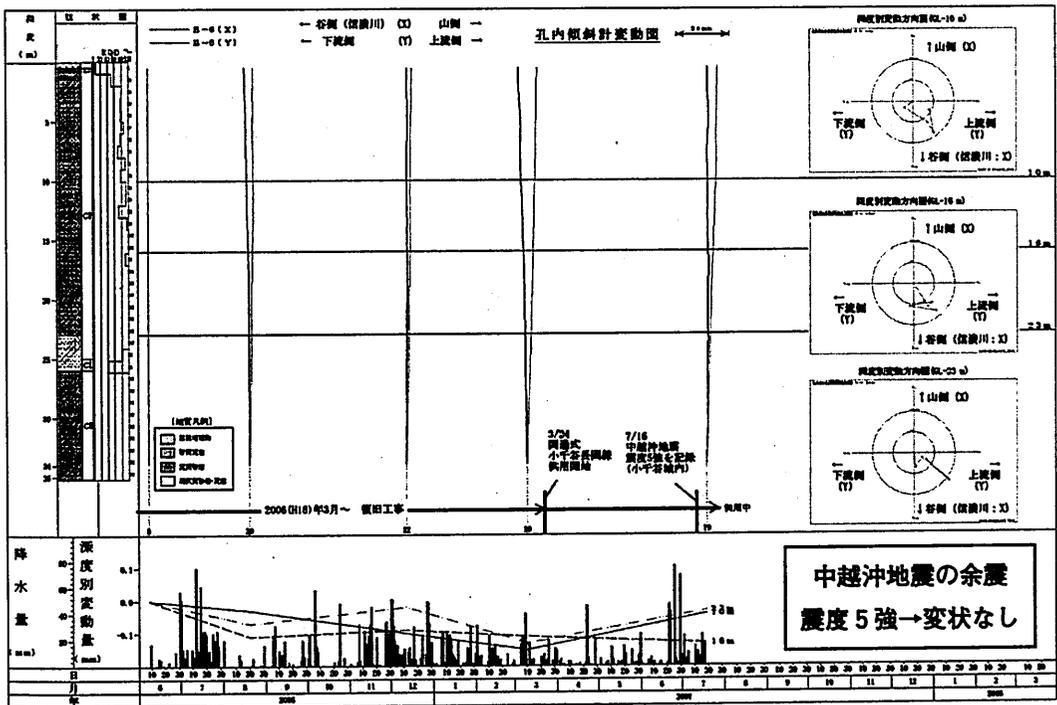
図-10 孔内傾斜計観測結果 (B-6孔：復旧後法面背後)

供用開始後、平成19年7月16日に中越沖地震(最大震度6強, M6.8)が発生した。当崩壊箇所では震度5弱を記録した。地震発生直後に、復旧した法面の背後に設置してある地中変位計(孔内傾斜計)で、地中変位量が0.1mm以下であることを確認し、

斜面全体にも変状が確認されないことから復旧は無事完了し安定を保っている(孔内傾斜計の位置：図-2, 3参照)。

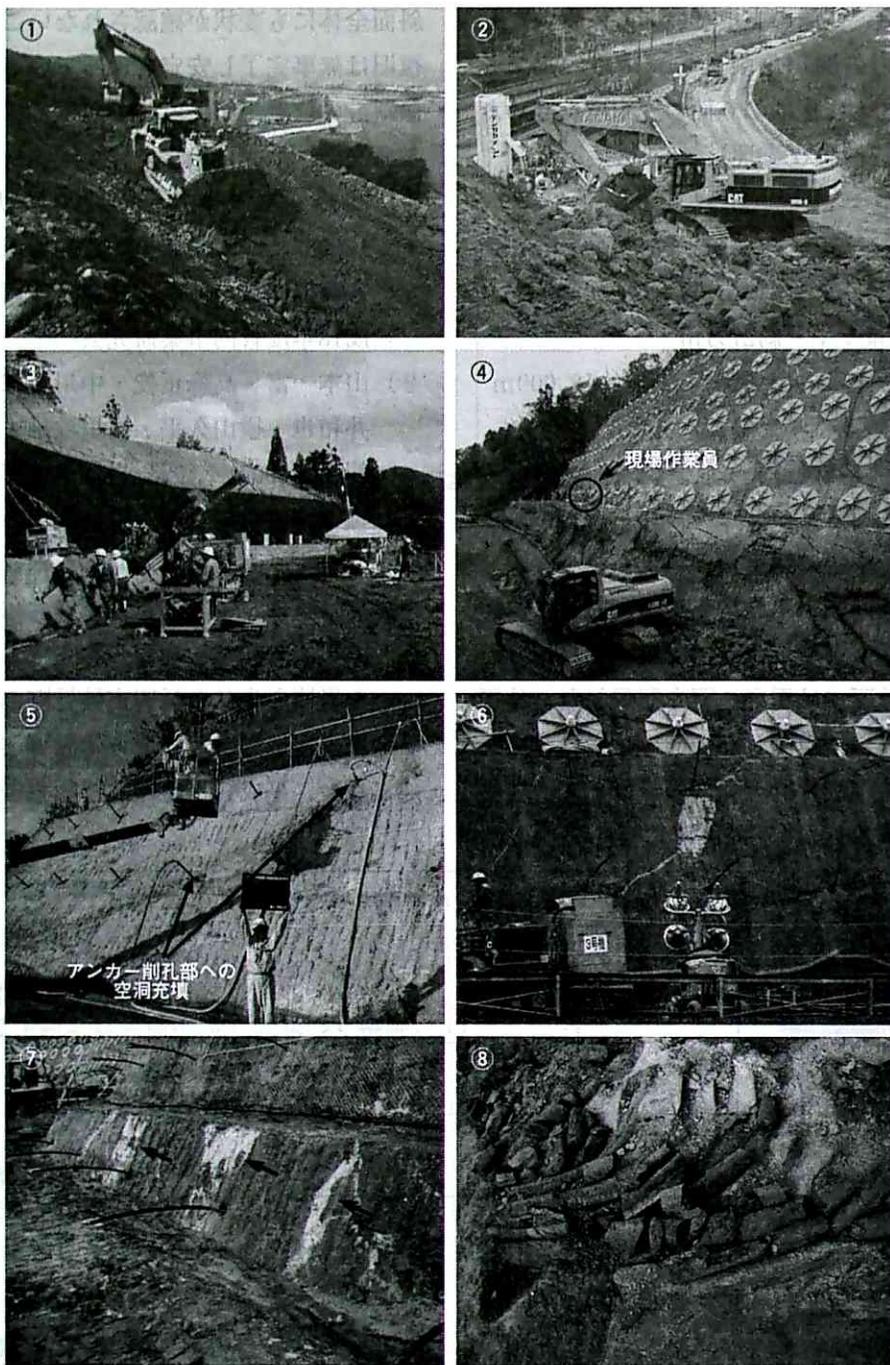
写真一七 法面施工時の現地状況 (写真は新潟県より提供)

①②：多量の掘削土塊を運搬する100t級のブルドーザーや大型土工機械 ③：アンカー工削孔状況。計826本ものアンカーが施工された。④：アンカーの頭部には独立の受圧版を用い、工期の短縮が図られた。写真は植生基材吹付前。切土法面には多くの亀裂が見られた (写真下)。○印で現場作業員を示したが土工機械の大きいことが分かる。⑤：空洞に当たったアンカーでは充填作業を実施した。⑥⑦：空洞充填は地下空洞だけでなく、法面の開口亀裂にも充填され、地山を密着させる効果があった。⑧：施工時には海牛の化石が産出され、学術的に意義ある発見もあった。

坑道・空洞の体積は約7,700 m^3 で、法面安定対策工として、グラウンドアンカー工を行ったが、アンカーの確実性を確保するため、ロータリーパーカッションによる削孔を行う際に、空洞を充填しておく必要があった。対策工の範囲としては、グラウンドアンカーの定着位置を考慮し決定した。

また坑道・空洞の充填ではスレーキングし易い地山の開口亀裂にも充填され、アンカーとともに掘削のり面の安定度を高めた(写真-7 ⑥⑦参照)。
