## 老 朽 堰 堤 の 補 修 例

川 島 隆 義\*

## 1. 概 要

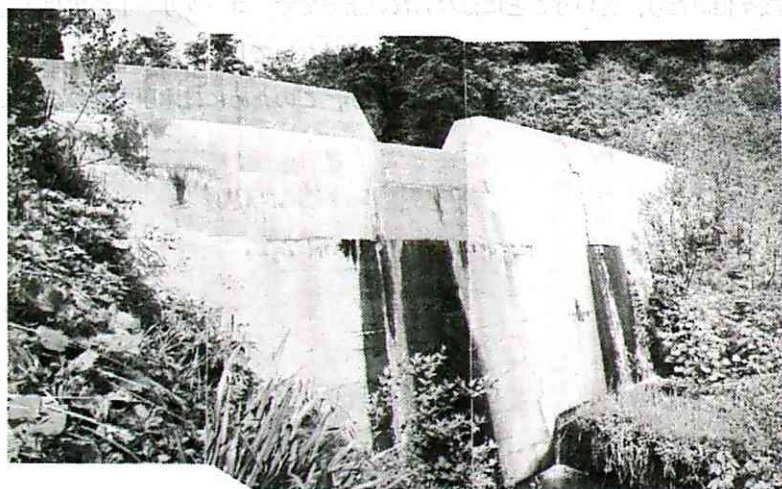
写真-1 第3号堰堤全景

ダム上流部は既に堆砂が完了し、目的を達しているが、施工後まもなく堤体中央の水通し左側の堤頂部に亀裂が入り、これが徐々に開口して、堤頂から堤底までダムを左右に分離する形で6～8 cmのジグザグな亀裂に発達した。

悪いことに、左岸側の堤体が沈下するとともに下流側へ傾斜し、本体から分離して転倒する恐れが生じた。

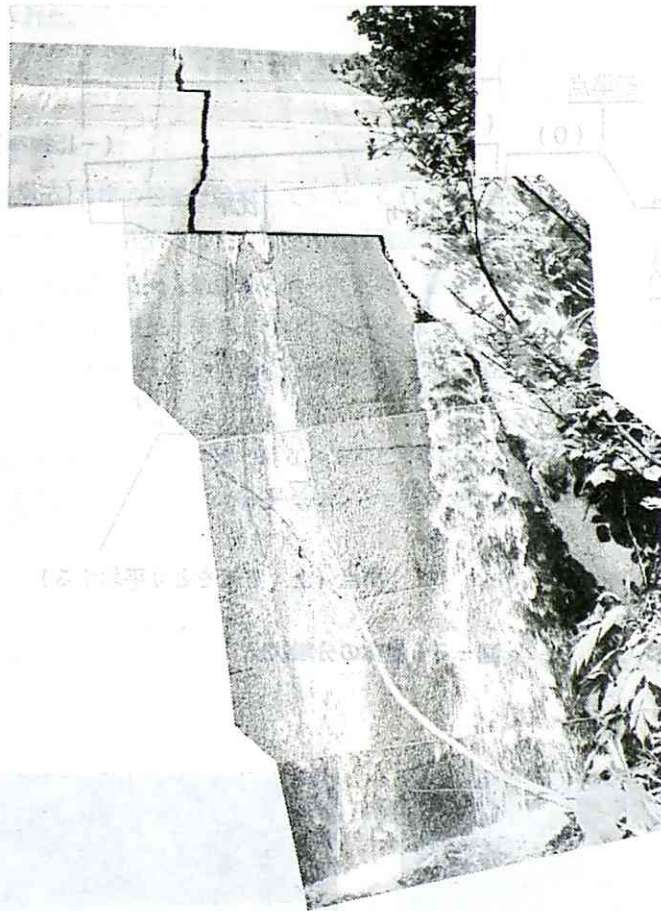
写真-2 堰堤前面の亀裂状況

堤頂部の亀裂は堤体を左右に分け、人のこぶしが入る程度で約7cm開口している。また下方へ亀裂は伸びてコンクリートを割りこんでいる。堤頂下3m付近ではコンクリートの打継ぎ目に沿い横に割れ、さらに下方へ達している。堤体中ほどで亀裂は30~40%, 下方ではヘアークラックとなっている。

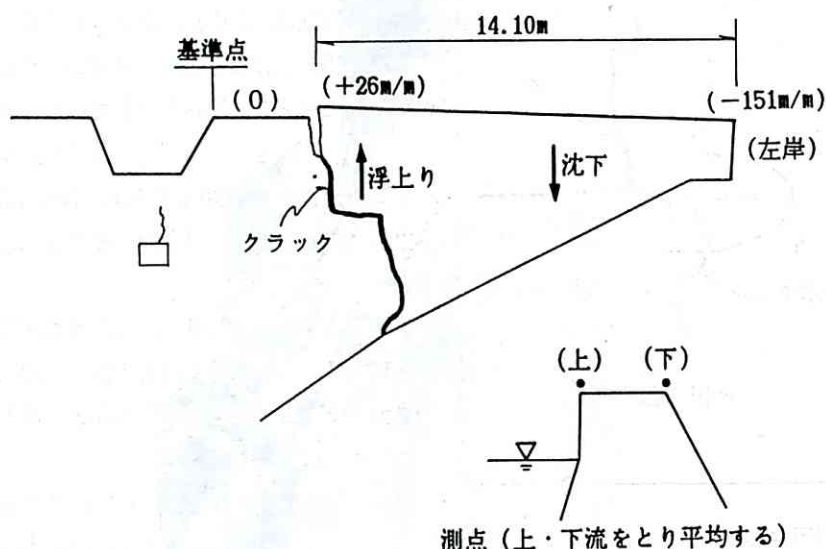
図-2 堤体の分離状況

堤体は左岸から14.10mに亀裂が有りその状況は図-2に示すようである。堤頂の変状は水準測量で調査した。この結果、水通し天端角を0とした場合、左岸端で-151‰、亀裂部で+26‰であった。つまり左岸では沈下、亀裂部では若干の浮上りが見られ、基礎部のどこかを支点として回転運動を伴って沈下し

ている。また堤頂を上下流方向でみると、下流側が最大8%低くなっており亀裂発生個所から左岸の堤体は下流へ傾いている。また、亀裂より右岸側でも同様に調査を行ったが、異常のないことが確認された。

堤体は、水通し部から右岸の基礎は着岩していた。これに対し左岸は先に述べたように軟弱な地すべり崩土に置かれ一部に空洞が存在するなど、ほとんど地盤反力を得られない状態にあった。したがって堤体の分離は片持梁のような構造でセン断破壊に至ったものと考えられる。

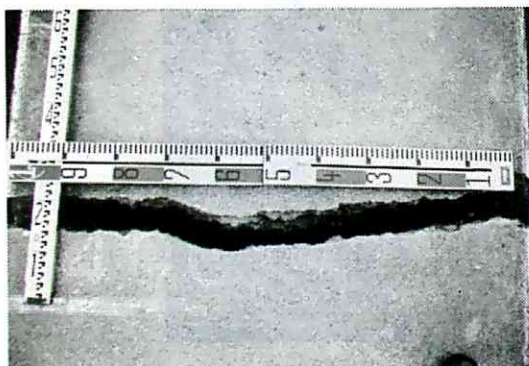
写真-3 堤頂の亀裂開口70%

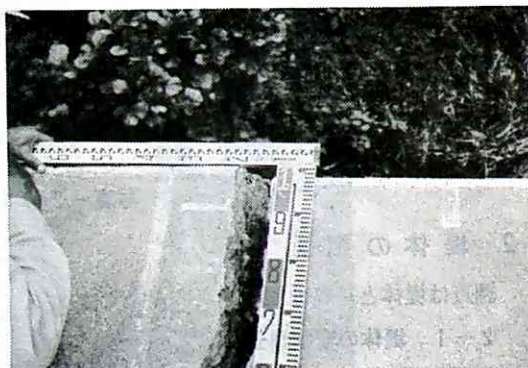
写真-4 堤体の傾斜  
(左岸が下流へ20%傾く)

堤頂の観察では、左岸分離堤は亀裂部で約20%下流にずれており、前傾した状態にある。これも基礎地盤に由来すると考えられるが、背面の堆砂土圧によって傾いた可能性もある。

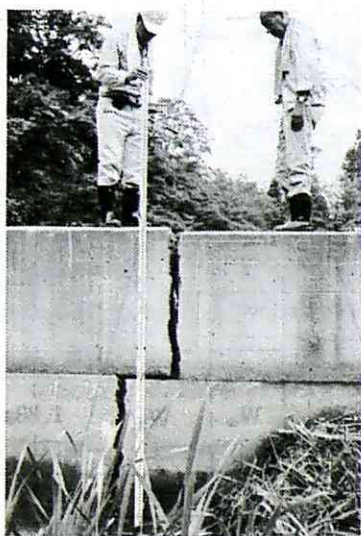
写真-5 上流側の亀裂

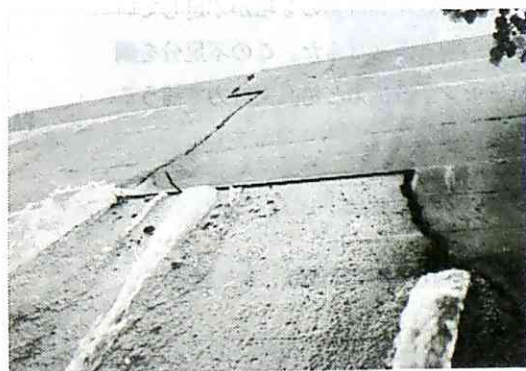
堤頂下3m付近までは亀裂の開口が大きいので、川水は水通しを流れず、すべて亀裂から流出しダム背後の亀裂付近は土砂まで流出している。また、水通しを通らないため亀裂部から流出した水は滝状に落ちてダム下流の地盤を洗掘している。

写真-6 亀裂からの漏水

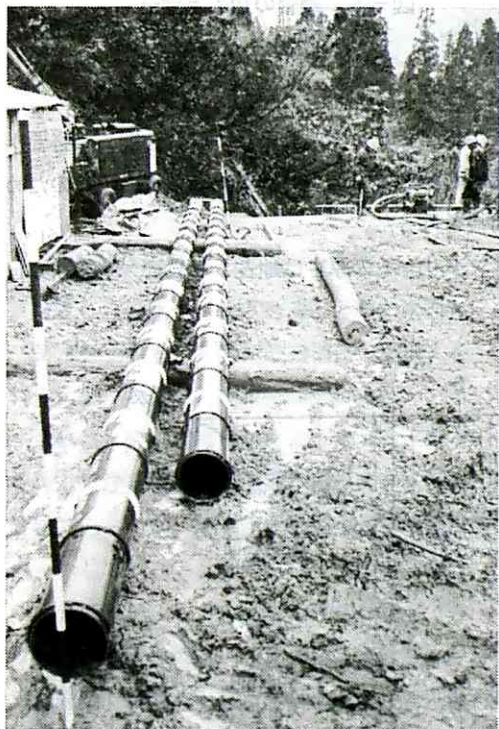
写真-7 建込用鋼管杭（節付）

一方支持力はボーリング資料を基にして、堤体を貫通して下位の泥岩に荷重を伝達することとした。左岸分離堤の重量は 320 t である。ここで問題となるのは、堤体コンクリートと鋼管杭とが十分な摩擦力を発揮するための付着力を得るにはどうすれば良いかであった。このためアンカー工で用いられる異形鉄筋と同様、杭外周に節を付けた異形杭とした。ただし異形の鋼杭などは市販されていないから、杭外周に帯鋼又は鉄筋を巻いて溶接することにした。結果的には鉄筋の方が加工しやすく、これでコンクリートと鋼管杭の付着力は無加工杭より 2 倍となった。

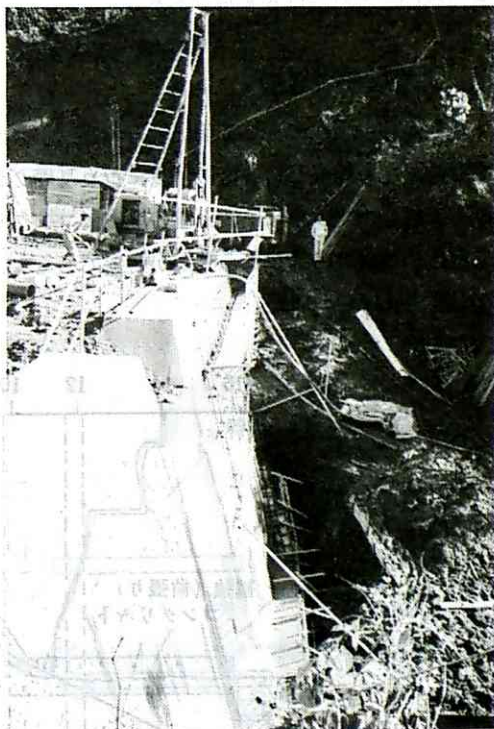
写真-8 鋼管杭の建込作業

杭の本数は堤体の重量を杭支持力で割って求めた。この結果杭は4本で良く、堤体荷重毎に杭の岩盤への根入長を調整し支持力を得た。したがって、滑動抵抗で求めた杭間隔より支持力から求めた杭間隔が小さくなった。

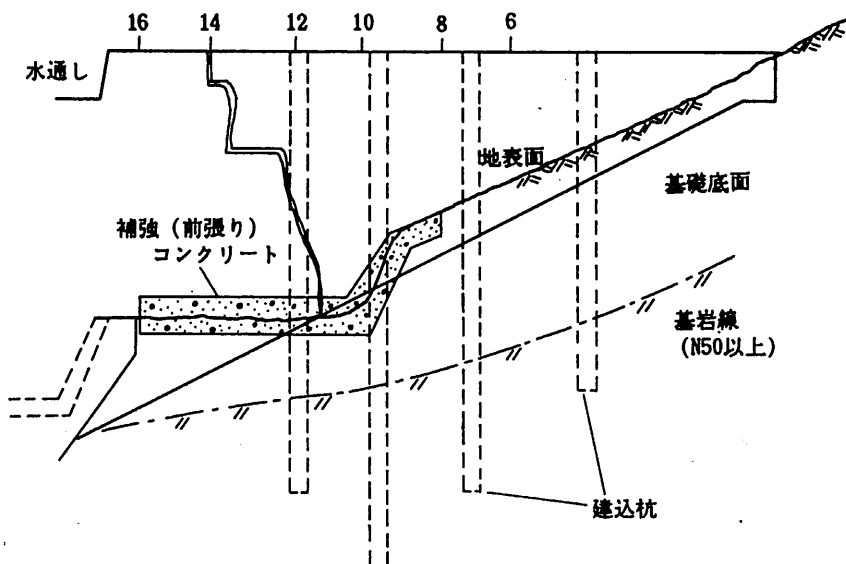
図-5 補強コンクリート

亀裂からの漏水によって前提下方の盛土が流出し、堤底が露出している。このためここを埋める必要があるが、土で埋戻した場合には後に行う基礎グラウトが流出し圧力がかからず効果が半減する。このため図-5にしめすように亀裂下端の堤底にコンクリートで前張を行った。

施工巾は現地の状況から8mが必要であった。また、コンクリートの厚さは地表下0.5m、上部0.5mの計1.0m厚で行った。

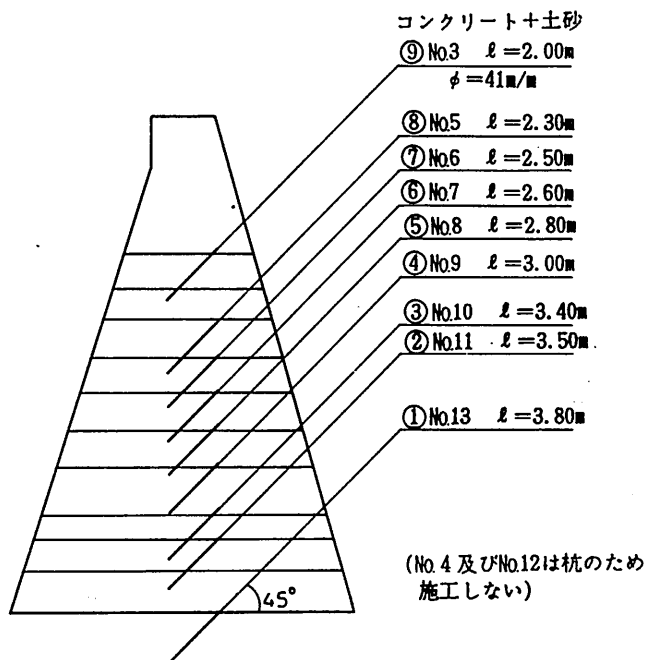
図-6 基礎グラウト孔配置断面図

堤体基礎に生じた空洞の充填と軟弱地盤の改良を行って、地盤反力の増加と背面水の流出及びこれに伴う土砂流出によって再び空洞が生じないようにグラウトを行った。

グラウトは下流堤体基礎部から斜めに径46mmで削孔し堤底まで貫通させセメントシルクW:C=1:1、圧力1.5kg/cm<sup>2</sup>（最大）で行った。グラウト材は背後の堆砂部へも圧入される恐れはあったが、それを管理する方法がなく、堤体基礎下に分布する崩土体積の15%を注入量とし、圧力とこの量で充填を管理した。

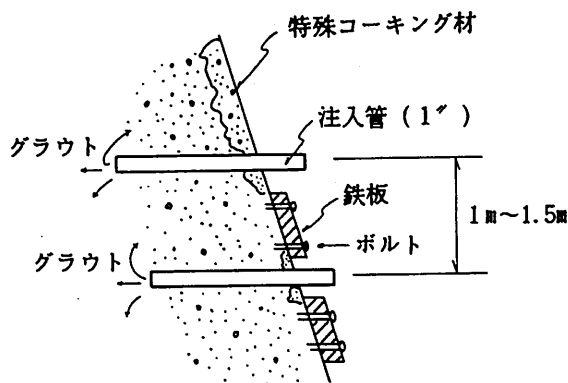
図-7 亀裂の補修法

分離した堤体を付着させるとともに水通しへ排水を回復するため亀裂の補修（充填）を行った。

補修は、図-7にしめすようにコーキングを行って注入管で堤体内部へグラウトを行う計画であったが、実施工は亀裂部をV字形にカットしてコーキングを行い、亀裂を貫通させた鋼管杭のグラウトによって堤体内にグラウト材が圧入された。したがって注入管やリーク対策で計画した鉄板などの取り付け作業は行っていない。

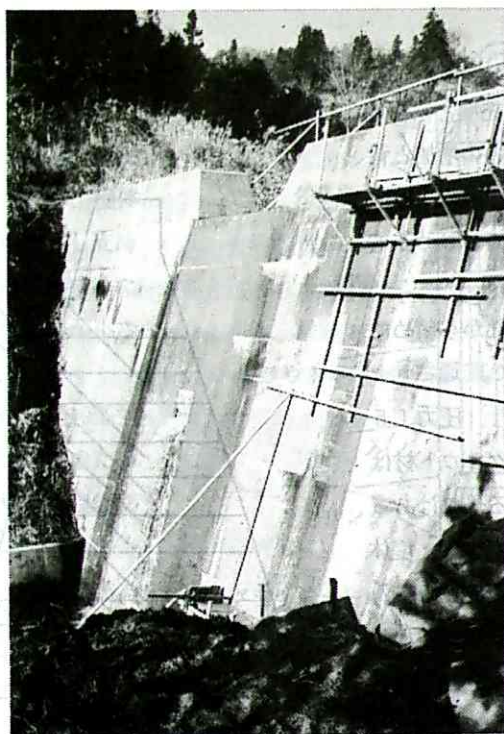
写真-9 復旧中の堰堤（水通しに流れる）

以上の補修工事は昭和63年11月に実施され、堤体は外観上は補修のあとがわからないまでに復旧された。
