## 2007年能登半島地震による輪島市門前町西部と 穴水町市街部の建物被害分布

### Distribution of house damages induced by the Noto Hanto Earthquake in 2007, western part of Monzen district, Wajima City and urban area of Anamizu Town, Ishikawa, Japan

#### Abstract

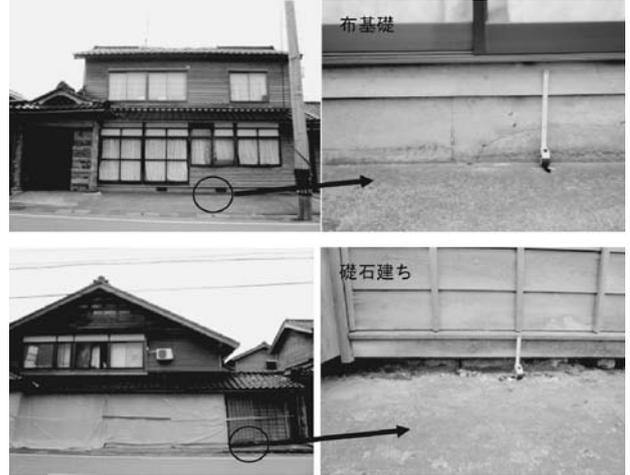
図-3 木造住家の基礎構造の違い

建物基礎構造（ベタ基礎、布基礎①（高さ30cm、厚さ10cm以上）、布基礎②（布基礎①より簡易な構造のもの）、“直接”タイプ（礎石建ち、束基礎などのコンクリート布基礎を用いていないもの）、その他）（図-3を参照）。

能登半島地震での建物被害は、木造構造物の基礎の違いによって被害率が大きくことなることが明らかとなった(表-2)。コンクリート布基礎を使った住家や倉庫(店舗)タイプの構造物の全壊率は、被害が大きかった輪島市門前町道下地区では15~20%を示しているが、他の地区では穴水駅周辺の一部を除いて、全壊率が5%程度の比較的低い被害率であった。これに対して、コンクリート布基礎を用いていない基礎構造の住家や倉庫(店舗)は、全壊率が40~60%と高率になっている特徴がある。

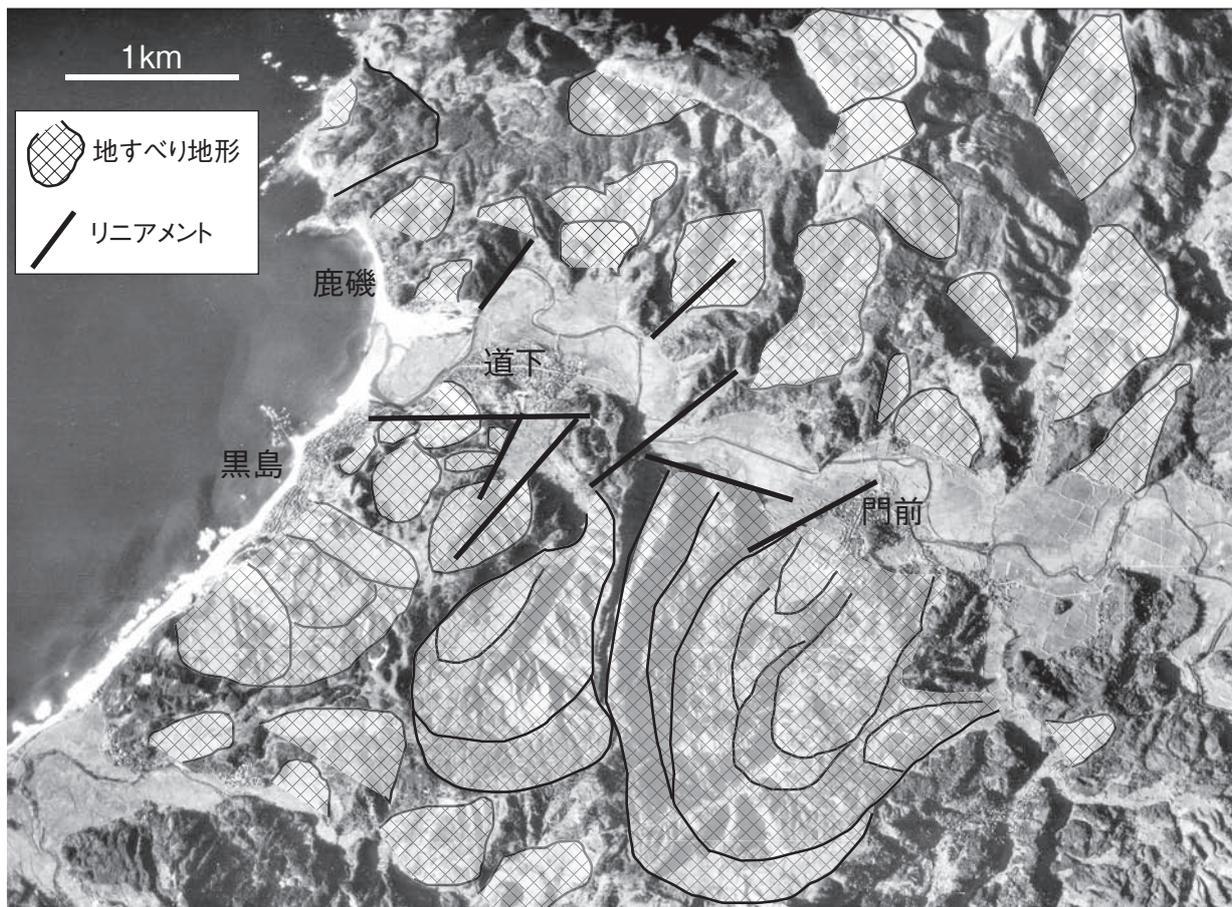
図-4 輪島市門前町地域の地すべり地形  
基図は1947年米軍撮影の空中写真を用いた。

空中写真の判読や現地の地形踏査から、道下地区周辺は多くの地すべり地形が密集して発達する（図-4）。それぞれの地すべりは谷方向あるいは海岸方向に向かって動いた形態を示しており、地すべりの大きさは幅1～2km程度未満で、内部は幅500～1km未満の小規模な地すべりの複合から構成

全体の地すべり地形の解析からみると、建物被害の調査を行った各地区は、地すべりの末端部に位置している。個別には、道下地区は、一部に基盤の堆積岩のブロック（地すべりによる移動ブロック）を含む可能性があるが、基本的には地すべりの崩積土を基盤として、北側の八ヶ川に向かって張り出した地形を示している。集落の部分は、崩積土を基盤とする沖積錐であるが、河岸段丘状の2面の地形面と集落東縁部の護摩堂川沿いに発達した扇状地状の地形面の3つに区分できる（図-5）。道下地区南部の小学校周辺は、地すべり末端の崩積土と一部砂丘と推定される地形を造成して、現在の集落が位置している。地すべり崩積土の緩斜面（造成してある）と崩積土斜面末端部を開析した低地に細分できる。

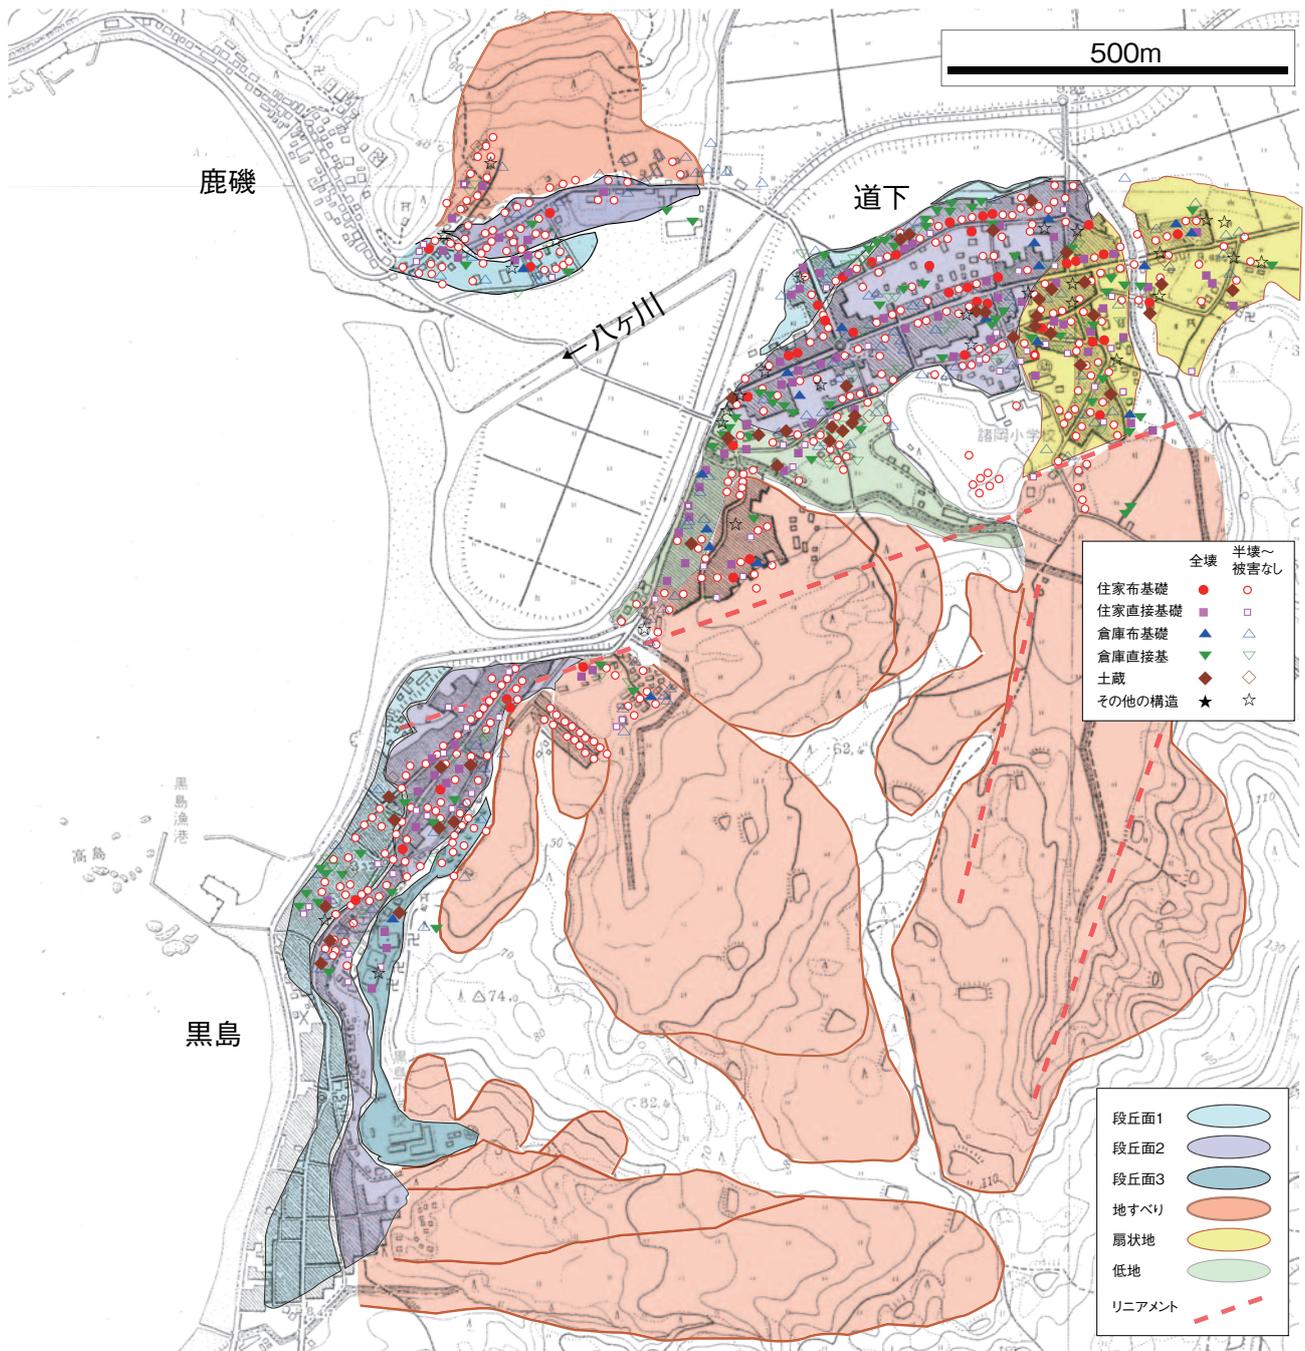
図-5 輪島市門前町地域の建物被害の分布と地形区分  
基図は旧門前町発行の1:10000地形図を使用した。

地区全体としてみると、住家布基礎タイプの全壊率は5%であるのに対して、住家直接基礎タイプは64%と高率となっている。母数が少ないが、倉庫（店舗）布基礎タイプの全壊率は6%、倉庫直接基礎タイプの全壊率は50%となっている。

地区全体としてみると、住家布基礎タイプの全壊率は15%であるのに対して、住家直接基礎タイプは62%と高率となっている。倉庫（店舗）布基礎タイプの全壊率は20%、倉庫直接基礎タイプの全壊率は58%であった。また、土蔵の全壊率は94%と非常に高率である。その他のタイプの全壊は、外見上の判定に基づく本調査では認められなかった。住家、倉庫タイプともに、コンクリート布基礎を使った構造であるか否かが大きな被害率の差異となっている。なお、集落の主要部分を構成する地形面2、扇状地面、低地面の地形区分の相違による各構造タイプごとの全壊率の優位な差異は認められなかった。住家みの被害は、築年数の経過した直接基礎タイプを中心に全体では全壊率が29%（全壊86棟/全棟数298棟）となっている。また、住家だけでなく地区全体では186棟

地区全体としてみると、住家布基礎タイプの全壊率は5%であるのに対して、住家直接基礎タイプは45%と高率となっている。倉庫（店舗）布基礎タイプの全壊率は9%、倉庫直接基礎タイプの全壊率は43%である。また、土蔵の全壊率は64%と高率である。その他のタイプの全壊は、外見上の判定に基づく本調査では認められなかった。他地区と同様に、住家、倉庫タイプともに、コンクリート布基礎を使った構造であるか否かが大きな被害率の差異となっている。なお、調査母数はやや少ないが、地形面1と地形面2の被害程度は、同様の傾向を示している。

鹿磯、道下、黒島町の3地区の木造構造物の被害は、全体としては構造物の基礎構造の違い（コンクリート布基礎か否か）によって、全壊率に大きな差があるという点で共通している。しかし、構造物のタイプ別にそれぞれの地区での全壊率の差異をみると、住家布基礎タイプでは道下地区が10%程度高く、住家直接基礎タイプでは、道下と鹿磯地区で全壊率が60%を超えるのに対して、黒島町地区では45%とやや低くなっている。また、倉庫（店舗）布基礎タイプでは、道下地区が他地区より10%程度全壊率が高くなっており、倉庫（店舗）直接基礎タイプでも道下地区でやや全壊率が高い傾向が認められる。

液状化は、地形面1とした範囲や低地として区分した範囲で墳砂や埋設物の浮き上がり、道路の変形などが認められる。しかし、現象の規模や範囲としては小さく、構造物に大きな変状を与えているほどではない（全壊の判定に相当した変状はない）。今回の地震での建物被害は、地震動の強さと建物の基礎構造に起因しているものと思われる。

このうち道下地区で被害率が高い傾向を示す要因を検討する。道下地区の地盤は、他の2つの地区と同様におもに地すべりの崩積土から構成されているものと推定できることから、道下地区が特に脆弱であるわけではない。しかし、八ヶ川沿いに位置する道下地区は、能登半島北西岸全体の地質構造からみると、今回の震源断層の地表への延長部にあたる地溝状の断層帯に含まれるため（図-2）、基盤の深度がやや深く崩積土の層厚が他地区より厚い可能性がある。

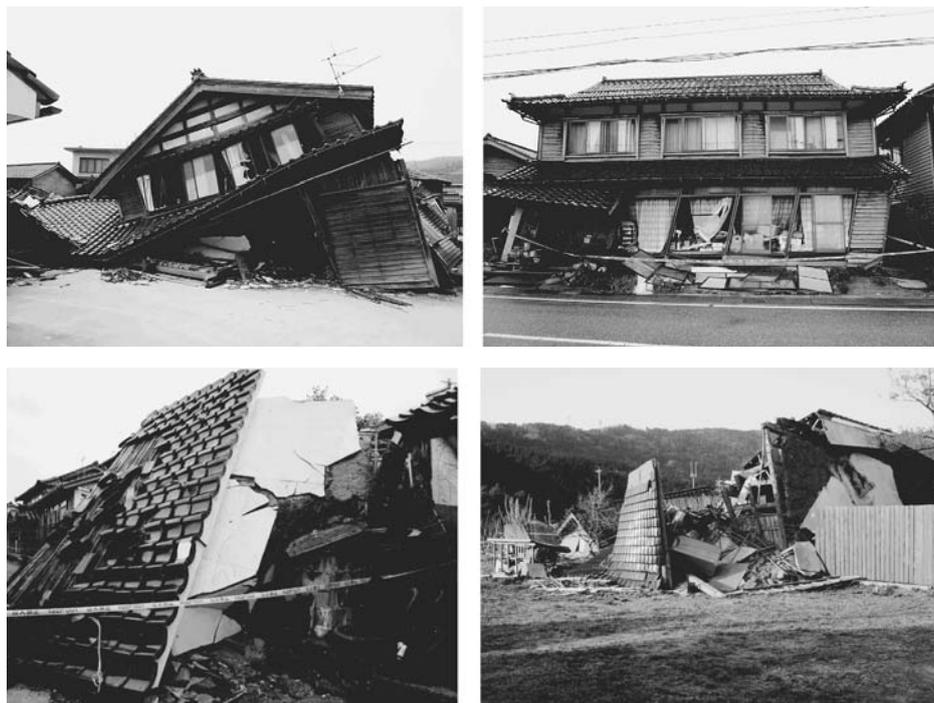
写真－1 輪島市門前町地域の建物被害

**住家布基礎：**一般的な在来工法による木造の住家で、基礎がコンクリート布基礎のもの。新耐震基準の住家は少なく、旧耐震のものがほとんどである。現行の建築基準より簡易な様式のコンクリート布基礎のものも含めた。住家の階数は2階建のものがほとんどである。

**住家直接基礎：**在来工法による木造の住家で、コンクリート布基礎を使っていないタイプの基礎をもつ。石などを土台として直接的に柱を載せており、土台の礎石と柱は固定されて

いないものが多い。築年数は少なくとも50年以上経過しているものと思われる。住家の階数は2階建のものがほとんどである。

1：住家直接基礎タイプの倒壊， 2：住家直接基礎タイプの全壊， 3：土蔵の倒壊， 4：倉庫直接基礎タイプの倒壊

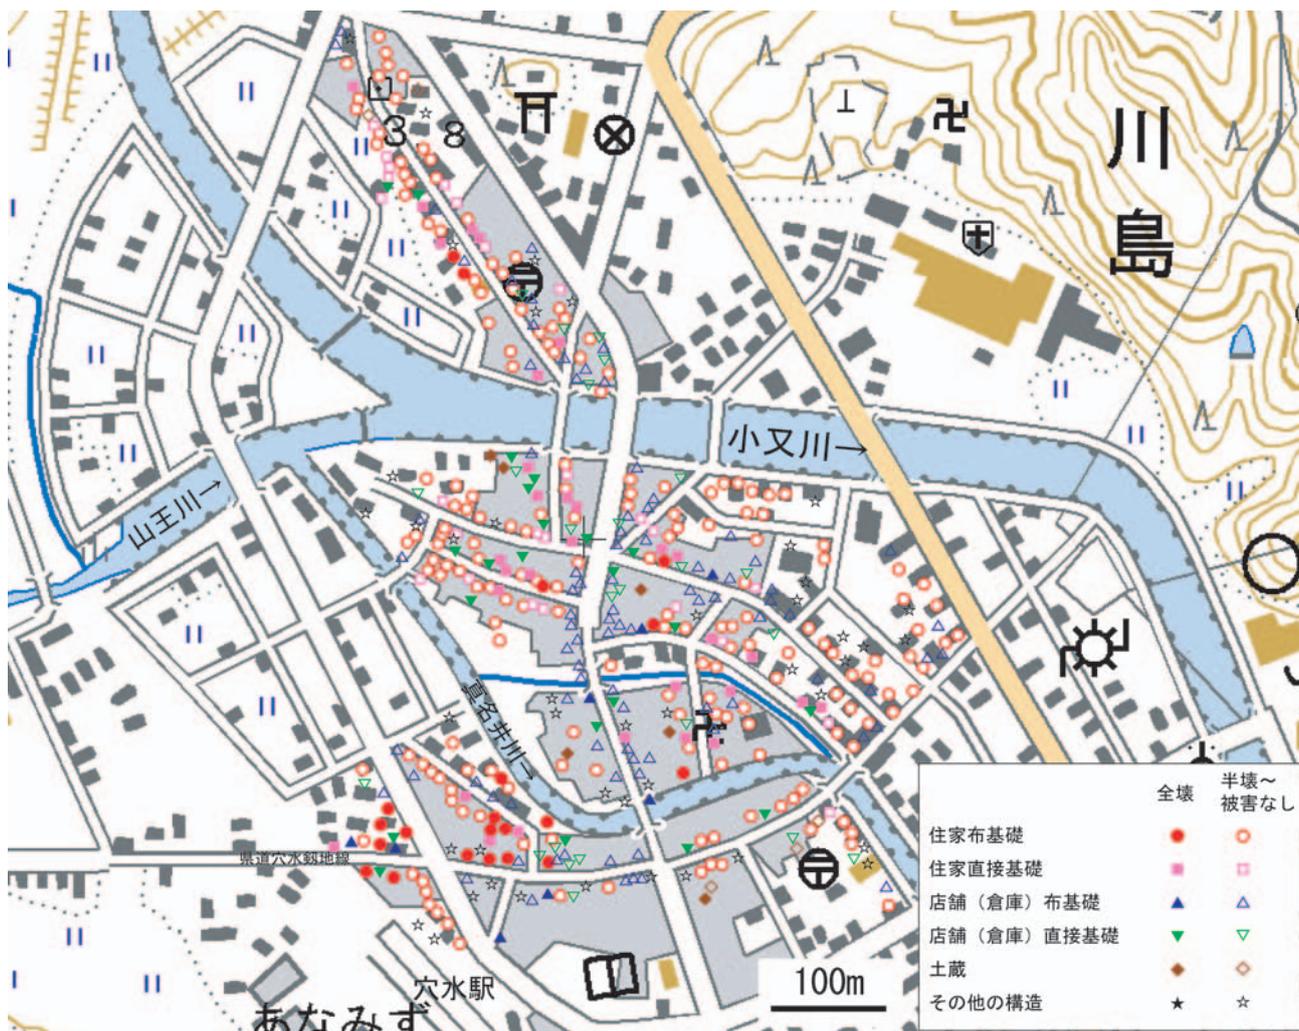
図-6 穴水町市街部地域の建物被害の分布  
 国土地理院1/25000地形図「穴水」の一部を使用した

住家布基礎タイプの被害は、輪島市門前地域の3地区のものより2~5倍程度高率で、後述する穴水市街の他地区よりも10倍近い高率となっている(表-2)。また、全壊家屋は県道穴水劔地線に沿って密集している(図-6)。

小又川、真名井川、県道穴水劔地線に囲まれた範囲の旧市街の主要部を川島地区南部として悉皆調査を行った(図-6)。全棟数は280棟程度である(表-2)。各建物構造区分ごとの被害は、住家布基礎タイプの全壊率は3%とであるのに対して、住家直接基礎タイプの全壊率は57%と高率である。店舗(倉庫)布基礎タイプの全壊率は7%、店舗(倉庫)直接基礎タイプの全壊率は50%となっている。土蔵は母数が少ないが67%の高率で全壊している。その他のタイプの全壊は、外見上の判定に基づく本調査では認められなかった(表-2)。街区ごとの各タイプの全壊率に大きな差はなく、特定の街区に集中したような被害分布ではない。全体に築年数の経過したコンクリート布基礎を用いていない木造の住家や店舗(店舗兼住家)に被害が集中している。

全体に市街部は河口に近い沖積低地で標高が低く、地層は軟弱で地下水位は高いことが予測される。しかし、液状化による噴砂は数地点で認められるが規模が小さく、液状化によって構造物が傾くなどの被害は認められなかった。真名井川沿いで、液状化を伴う河岸の崩壊で数棟が被害を受けているが、ほとんどの建物被害は液状化などの地盤に起因した直接的な被害ではなく、地震動による被害であると考えられる。

建物被害は全体に木造家屋で築年数が経過したコンクリート布基礎を使っていない構造物に被害が集中したものである。穴水市街部が震源から離れているにも関わらず、周辺の地域に比べて被害が集中したことは、市街部全体が軟弱な沖積層であるため、地震動が増幅された可能性があると思われる。なお、穴水駅北東部の県道穴水劔地線に沿って、他の地区では全壊率の低い住家布基礎タイプでも全壊家屋が集中している(図-6)。明治43年の地形図では、小又川は市街部西方の大町地区で山王川と合流し、現在の真名井川の流れを流れていた(現在の小又川は1964年以降の河川改修により山王川との合流部から掘削された流路である)。上述の県道穴水劔地線の被害の集中は、大町地区方向から東方向に流れていた流路跡のような分布を示している。現地での地盤の確認が必要であるが、明治43年の地形図では示されていないさらに古い山王川の流路跡で、被害が集中した可能性がある。
