## 新潟県中越地震とその後の豪雪による雪崩予防柵の被害に関する考察

### A Research on the Mid-Niigata Earthquake and Post Heavy Snow Impact on the Defensive Structures

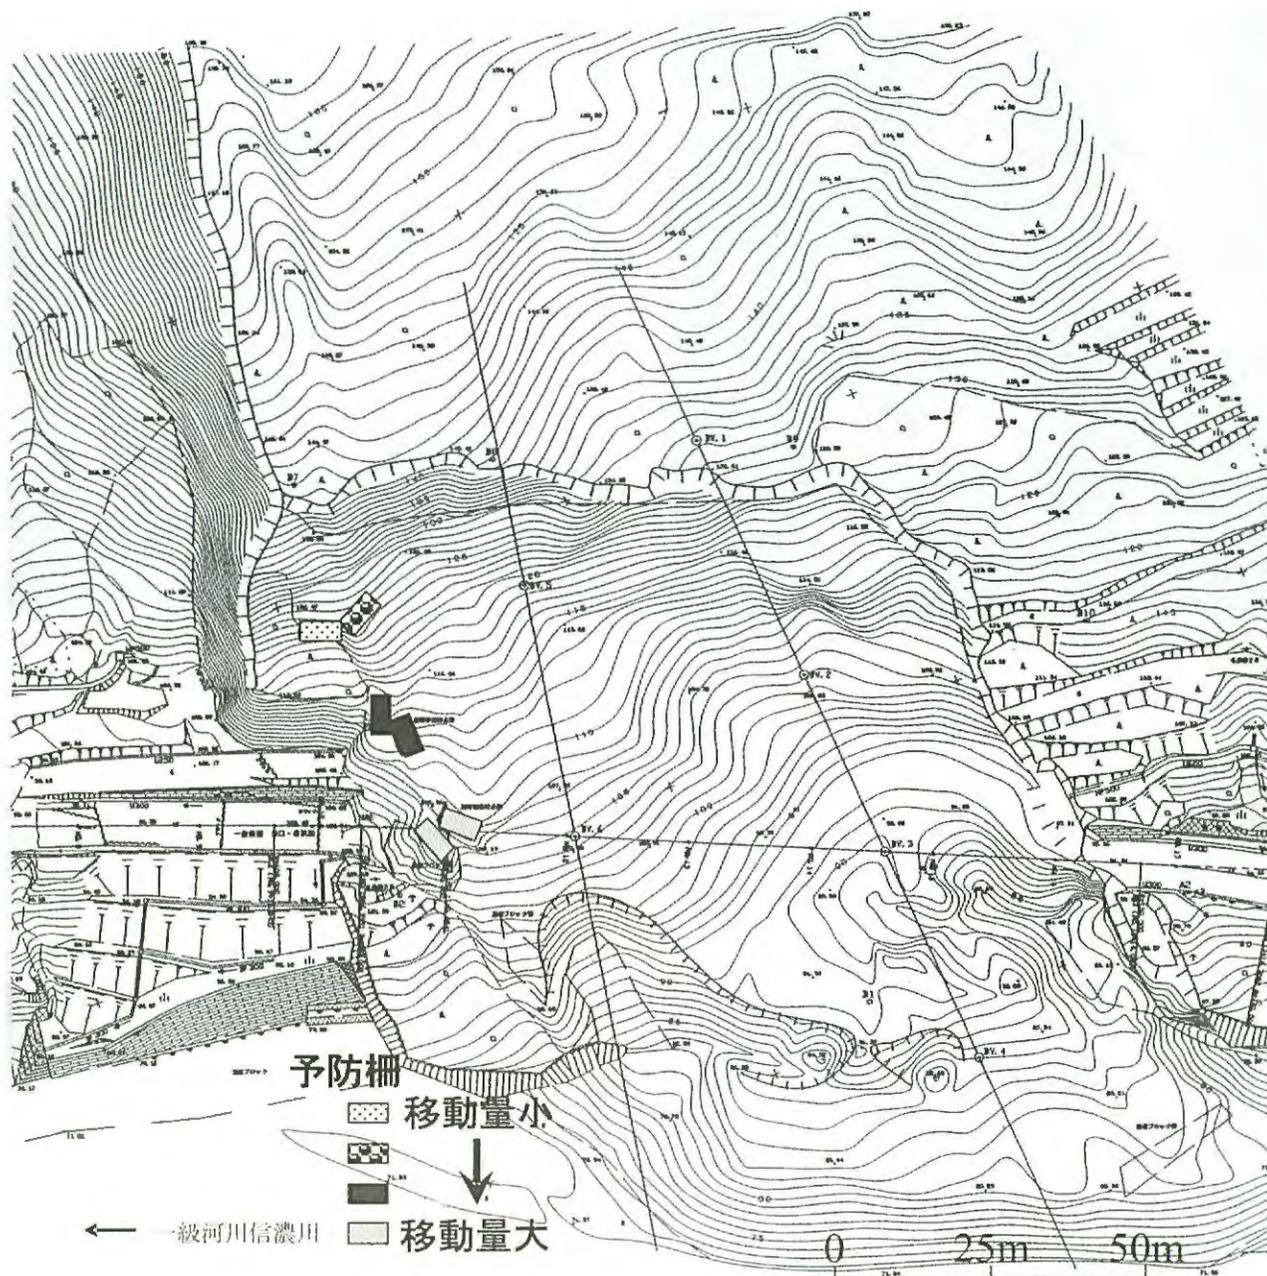
図-2 川井地すべり地平面図

魚沼層は形成年代が新しく、続成作用をあまり受けず、固結度が低い事もあり、攻撃斜面で受ける浸食に対して、抵抗力は概して高くない。これは、川井地すべりの上、下流両側に設けられている一般県道川口・岩谷線沿いや、信濃川の対岸に発生している現象からも明確である。川井地すべりは、地震によって、東側の山体が、西向きに予防柵や県道を載せたまま、末端部が信濃川中に滑り込んだものである。当地すべりは、地すべりブロックの南側で水平移動量が大きく、北側は小さい傾向が見られ、地すべり面の深さも同様であると推定された。予防柵は、ブロックの北側に設置され、水平移動量は約11m～22mと、33m～39mの2種である点が判明した(図-2参照)。

果から、豊富な地下水脈の存在する点と、第三は、層理面が流れ盤を呈していた点である。古い地すべり履歴からも、若干の変動を考慮して、層理面の走向傾斜はN5°W, 25°Wである(現滑落崖の直近)。第四の誘因として、0.5m～1m間隔で発達する亀裂の存在が挙げられる。それ等の組み合わせによって変状に至る。走向傾斜は、N38°E88°NW, N65°W80°S, N-S85°Wの3種が代表的であり、その亀裂面には、地下水流動の水道を示す赤色沈殿物(酸化鉄、鉄バクテリア)が、顕著に認められる。以上4つの原因が複合して地すべり発生となり、それに伴い予防柵の破壊につながったと考えられる。図-2は、地すべり後のコンター図および、予防柵の位置を示している。航空写真1は、地震の翌日に撮影されたもので、丸で囲まれた部分が、今回対象とした地すべり箇所である。写真-1, 2は、地すべりによる被害を受けた予防柵の写真である。

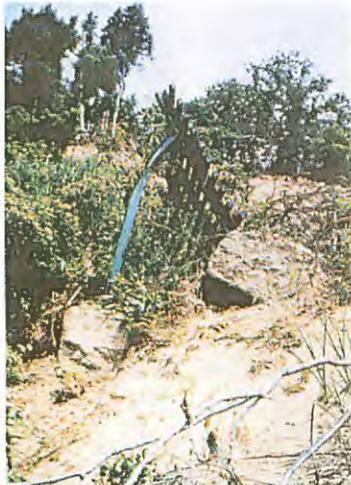
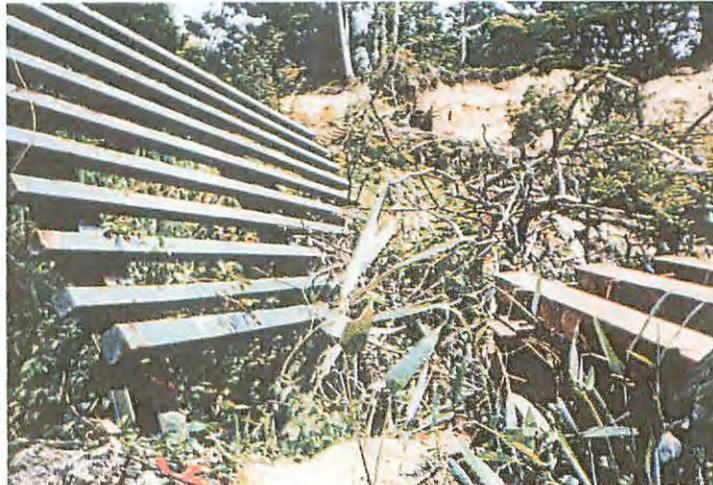
写真-1, 2 小千谷市川井で倒壊した予防柵(図-2中の凡例; 移動量大の予防柵)

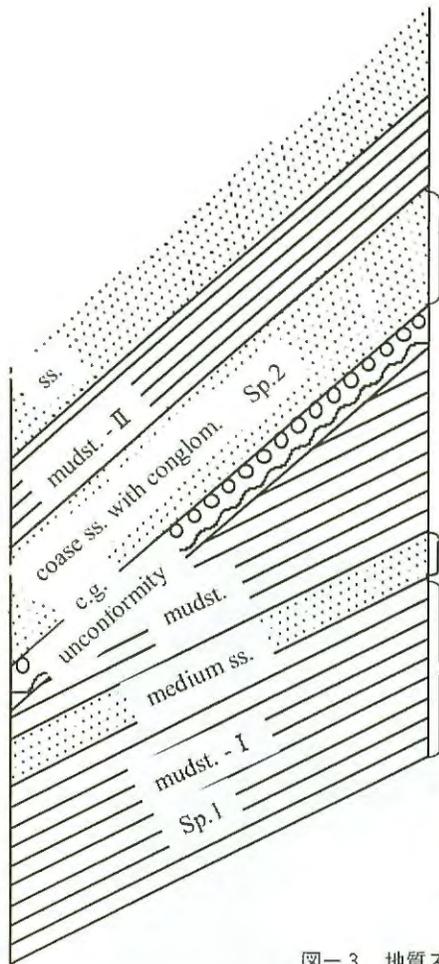
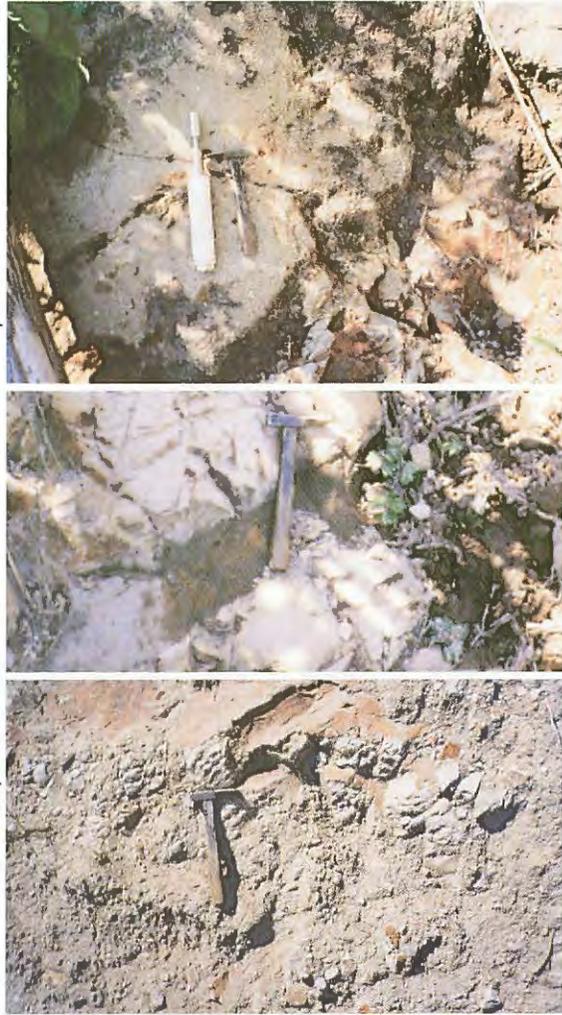
図-3 地質スケッチとその写真(長岡市濁沢)

は $26^{\circ}$ Wである。不整合面及びその上部では、層理面の走向が略N-Sで、傾斜は $40^{\circ}$ Wである。不整合面は、規模の大きな不連続面の一種であり、それに沿って風化作用が進行し、剥離現象が発生した。また、その不整合面は、脈状地下水流動の場になり得る状況が推定される。これ等の点は斜面崩壊、ならびに予防柵破壊位置の分布から容易に評価される。

現地踏査の結果から、原因として、第一に不整合面を呈する不連続面の存在で、それに沿って風化作用が進行すること、第二に脈状地下水のみずみち形成の可能性、第三に剥離現象が進行する等が挙げられ、複合的な要因から斜面崩壊が発生する過程を経て、予防柵の破壊に至ったと考えられる。図-3は、不整合面周辺の地質スケッチとその写真である。写真-3, 4は、予防柵の被害状況の写真である。航空写真2は、地震の翌日に撮影されたもので、丸で囲まれた部分が、今回対象とした箇所である(航空写真2, 図-3, 写真-3~4参照)。

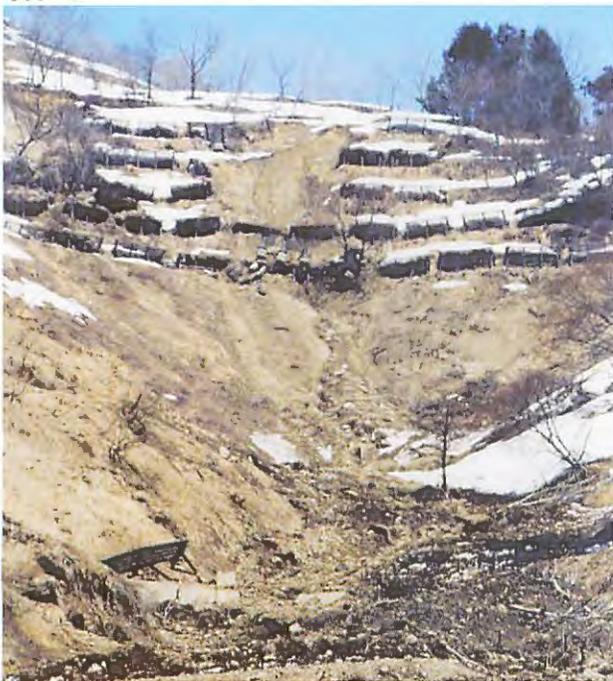
写真-3 流出した予防柵(長岡市濁沢)

当該地の急崖斜面の高さは大田川から尾根までの間で、約250mである。この急崖斜面は裸地部分も多く、かつ斜面崩壊が多発している。長大斜面は、ほぼ南向きなので層理面との関係は交差盤である。その斜面基底周辺の地形が緩傾斜に変化する区間には、地すべりが確認されている。斜面崩壊に対して谷止工が設置されているが、満砂になっている。この長大斜面に設置されている予防柵が、地震動によって落下した。当該地区に設置されている予防柵の総数は80基であるが、破損した柵数は20基である。地震動で直接破損したものが15基で、その後の豪雪で破損したものが5基に上った。

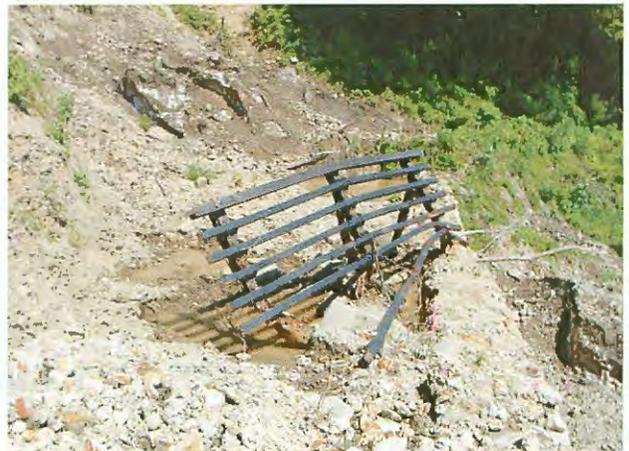
写真-4 破損・転落した予防柵(長岡市濁沢)

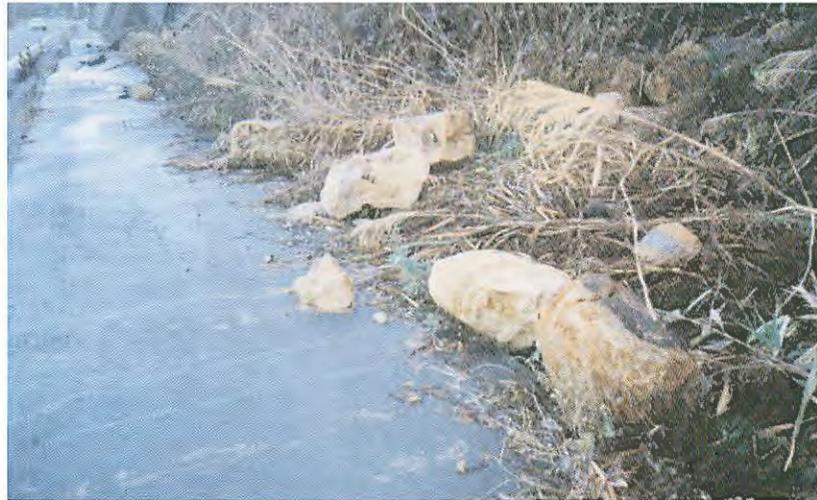
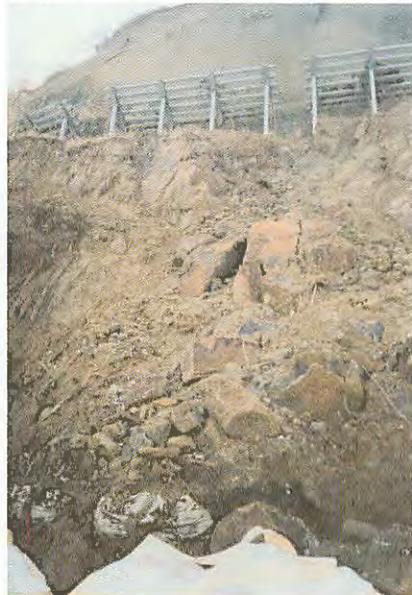
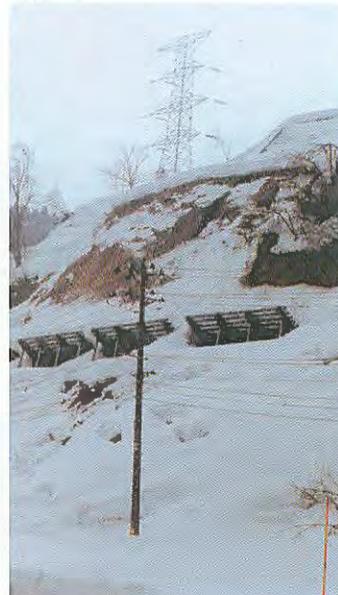
写真-5~7 小千谷市山本

(地震から数日後の崩壊岩塊)

地震による被害状況は、予防柵中に岩塊が崩壊・堆積し、堆積岩塊や枝類で満杯となり、雪崩を受け止める機能を殆ど喪失するに至った。この現象を生じた主な原因は、「剥離現象」である。

魚沼層は堆積・形成時代が新しく、続成作用が少ないため、地盤内部の固結度が低く、垂直に切り立った急崖の自由面に向かって剥離しやすい性状を持っている。剥離を規制するのは風化作用と継続して発生する崩壊現象である。剥離に伴う応力解放が不安定度を増大するものと考えられる。さらに、当該地周辺では降水・降雪、および地震動に起因する剥離現象が今後も発生し得る危険箇所が認められる。

予防柵中に堆積している剥離岩塊は、その形成過程から、長軸方向に比べて厚さが薄く扁平な岩塊が多く見られた(写真-5～7参照)。航空写真3は、地震の翌日に撮影されたもので、丸で囲まれた部分が、今回対象とした地すべり箇所である。

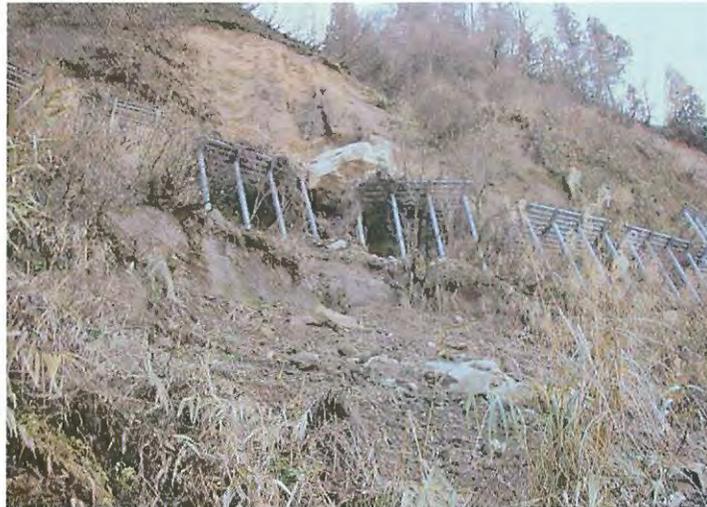
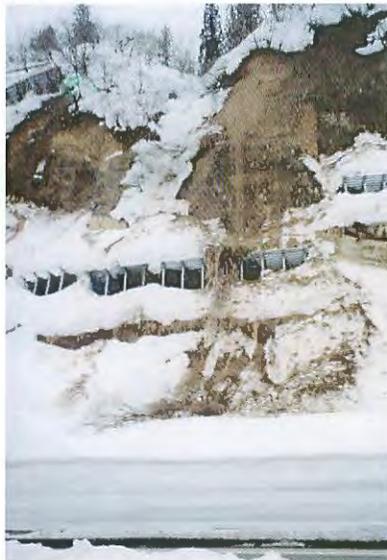
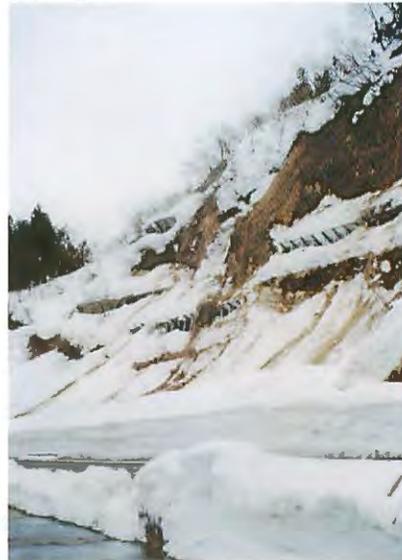
写真-8 ~ 10 小千谷市山本

地震後の被害状況は、予防柵のポケット内に巨岩塊が堆積し、雪崩を受け止める機能が殆ど失われている。当該地は南北方向の軸を有する背斜構造の西翼に位置し、層理面は緩く西傾斜している。走向は略南～北で、傾斜は13～15°Wである。従って、この急崖の自由面と層理面との関係は交差盤であり、斜面災害で大きな影響力を有しているのは、層理面よりは亀裂群の存在である。亀裂の方向性は縦横高の3方向を示している。3方向の亀裂によって、岩盤が切断され矩形を成し、巨岩塊が自由面に向かって抜け出す現象が発生した。交差盤は、流れ盤と比較すると抜け出し発生に関しては安全側である。

抜け出しの時点で最も有効に作用した力が、地震動によるものであったと考えられる。

当該崖は、条件が整えば、今後共岩塊の抜け出しが発生する危険性を有していると、亀裂の発達状況から推定される(写真-8～10参照)。航空写真4は、地震の翌日に撮影されたもので、丸で囲まれた部分が、今回対象とした地すべり箇所である。

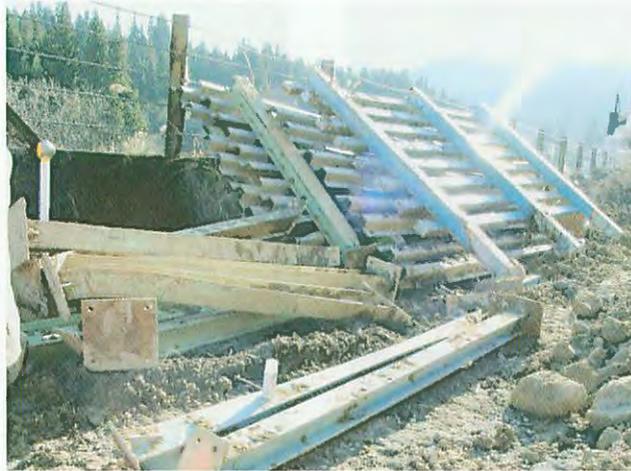
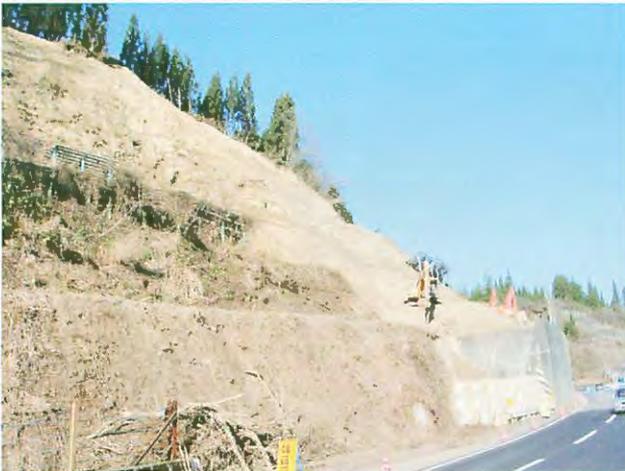
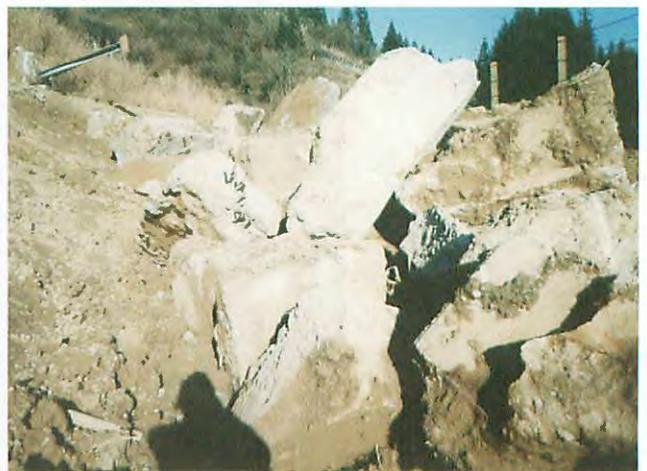
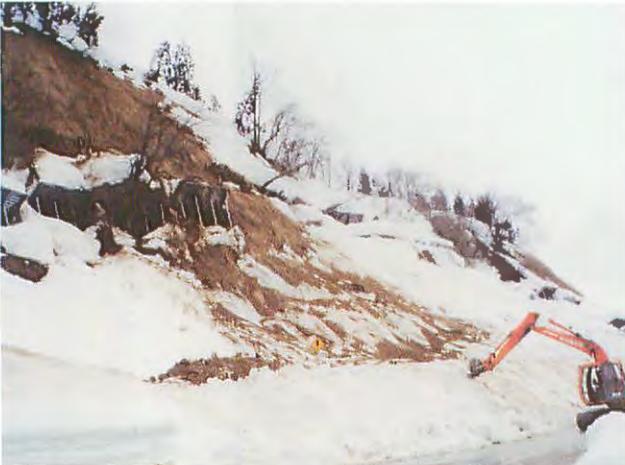
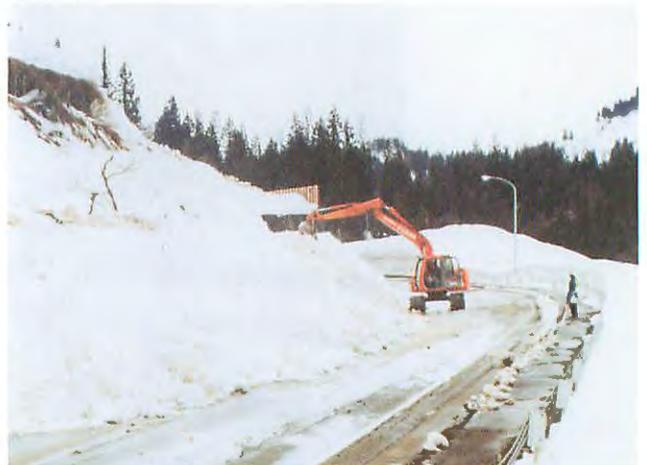
写真-11～15 壊れた予防柵とその後の雪崩処理風景(十日町市焼野)

当該地⑤の地質構成は、第四紀更新世魚沼層で泥、砂、砂礫の互層が主である。南北の方向性を持つ、背斜構造軸の周辺に位置する関係上、地層中に発達する亀裂数が多い。これまでの事例と比較すると、亀裂に起因する風化作用が進んでいる。それに伴い、当該地の南側周辺に地すべり地形が発達している。当該斜面は南向きの急崖で、層理面との関係は交差盤と考えられる。地層の傾斜は南北方向の背斜軸を中心に、西落ちと東落ちを呈するが、ともに10°内外である。ただ、周辺は地すべり多発地帯で、慎重に走向傾斜を精査する必要がある。被害状況は7基の予防柵が破壊され、使用不能に陥ったために、設置斜面外に撤去されている。これにより、2005年2月19日に雪崩が発生した。写真-14は、国道252号線が一時通行止め措置となり、バックホウによる除雪が行なわれている状況にあった。

被害発生原因は、当該急崖は前述の理由から、比較的風化が進んでいる所に地震が発生したためであると考えられる。急崖中央部に、斜面崩壊の痕跡が確認され、その周辺の予防柵が斜面崩壊に伴って破壊されている。斜面崩壊は表層すべりの形態に近いと考えられた。即ち、当該地での予防柵破壊の誘因は風化作用の進行に伴って発生した、斜面崩壊によって引き起こされたものといえる(写真-11～15参照)。航空写真5の丸で囲まれた部分が、今回対象とした地すべり箇所である。

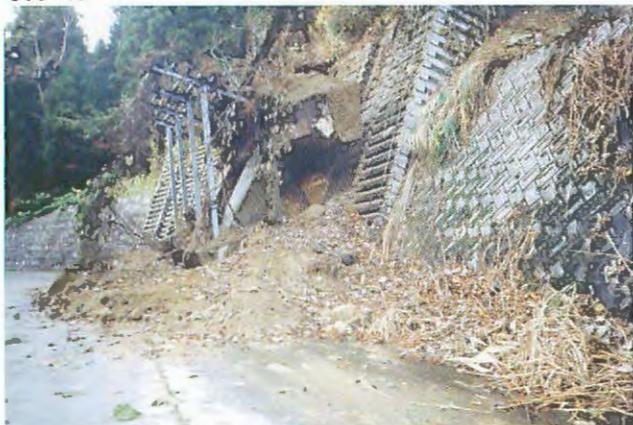
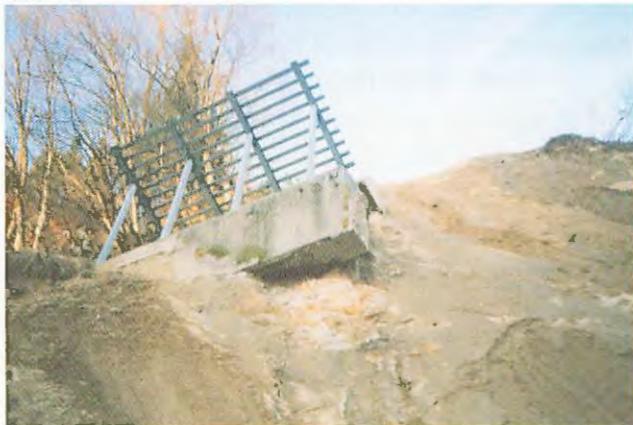
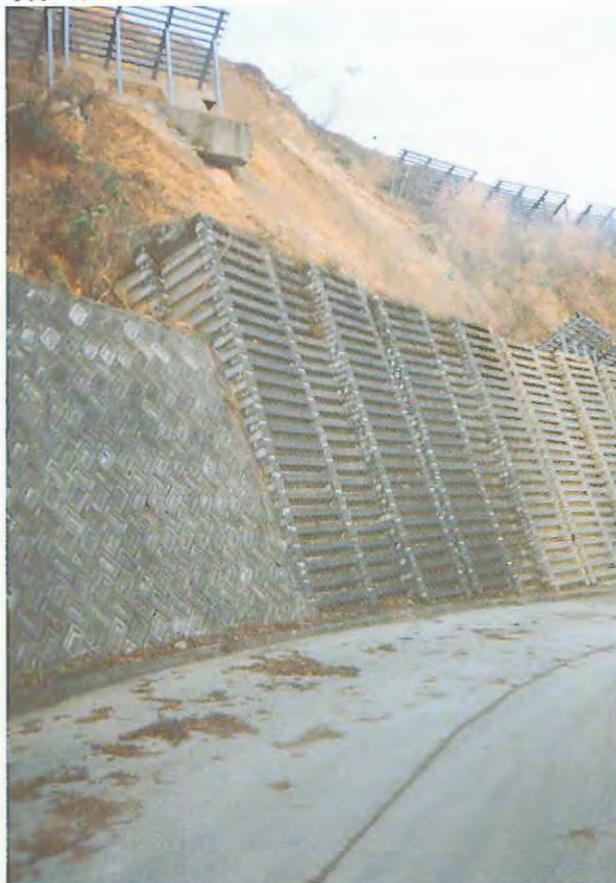
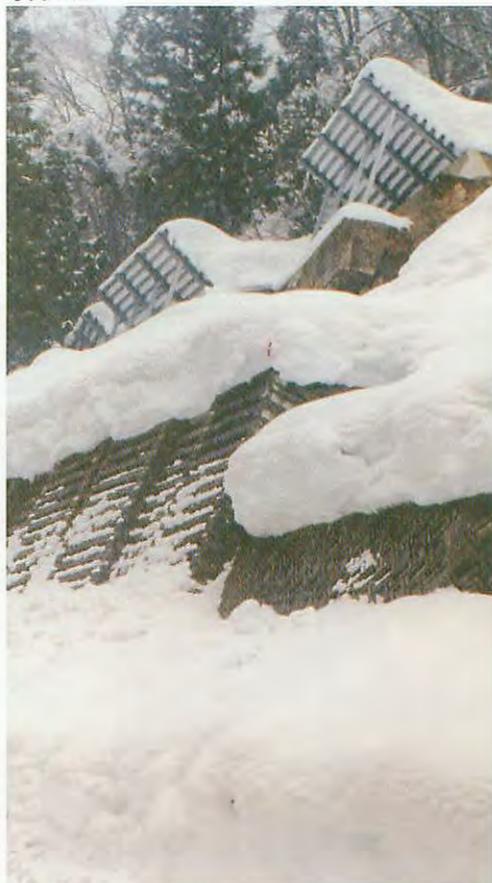
写真-16~19 十日町市樽沢

地震後の被害状況は、予防柵基礎部分の地層が崩落し、基礎の一部が宙吊り状態になり、極めて不安定な形態を示す場所も調査の過程で確認された。また、予防柵全体が道路まで落下した事例や、斜面途中まで落下して岩塊、植生群に引っかかっていたものもあった。急崖の上方に分布する中位段丘

堆積物中の安山岩礫が落下し、予防柵裏に堆積している箇所もある。その落石から道路を守るために、段丘堆積物部分にロックネット敷設の応急処置を施している箇所がある。

この周辺では原則として、急崖部分に浅く根入れし、予防柵を設置しているのが大半である。風化した魚沼層が地震動で剥落し、根入れ下部が三角形に落下したことが、被災の直接的原因である。道路まで落下せずに宙吊り状態の予防柵は降水・降雪・融雪状況、さらに魚沼層でスレーキング現象が生じることを考慮すると、雪荷重・自重に耐えられず落下する危険性が高いと考えられる。

その事由は、予防柵基礎の3分の1から2分の1の深さで

魚沼層が剥落し、宙吊りになっているものが多いからである。応急的な対応が懸案となるが、予防柵基礎の位置と基礎形式の選定の再考が望まれる。斜面植生の損失も雪崩発生の危険性に拍車をかけると考えられた(写真-16~19を参照)。
