## 2004. 7. 13新潟豪雨による三条・見附地域の洪水被害状況

## Flood disaster by heavy rainfall on July 13, 2004 in Sanjo and Mitsuke areas, Niigata Prefecture, central Japan.

The writers made the survey of this disaster and report on the situation of damage of houses, the area and depth of the flood, the scouring and orientation of flood current, and the relation of the damaged area to the geographical condition in this paper.

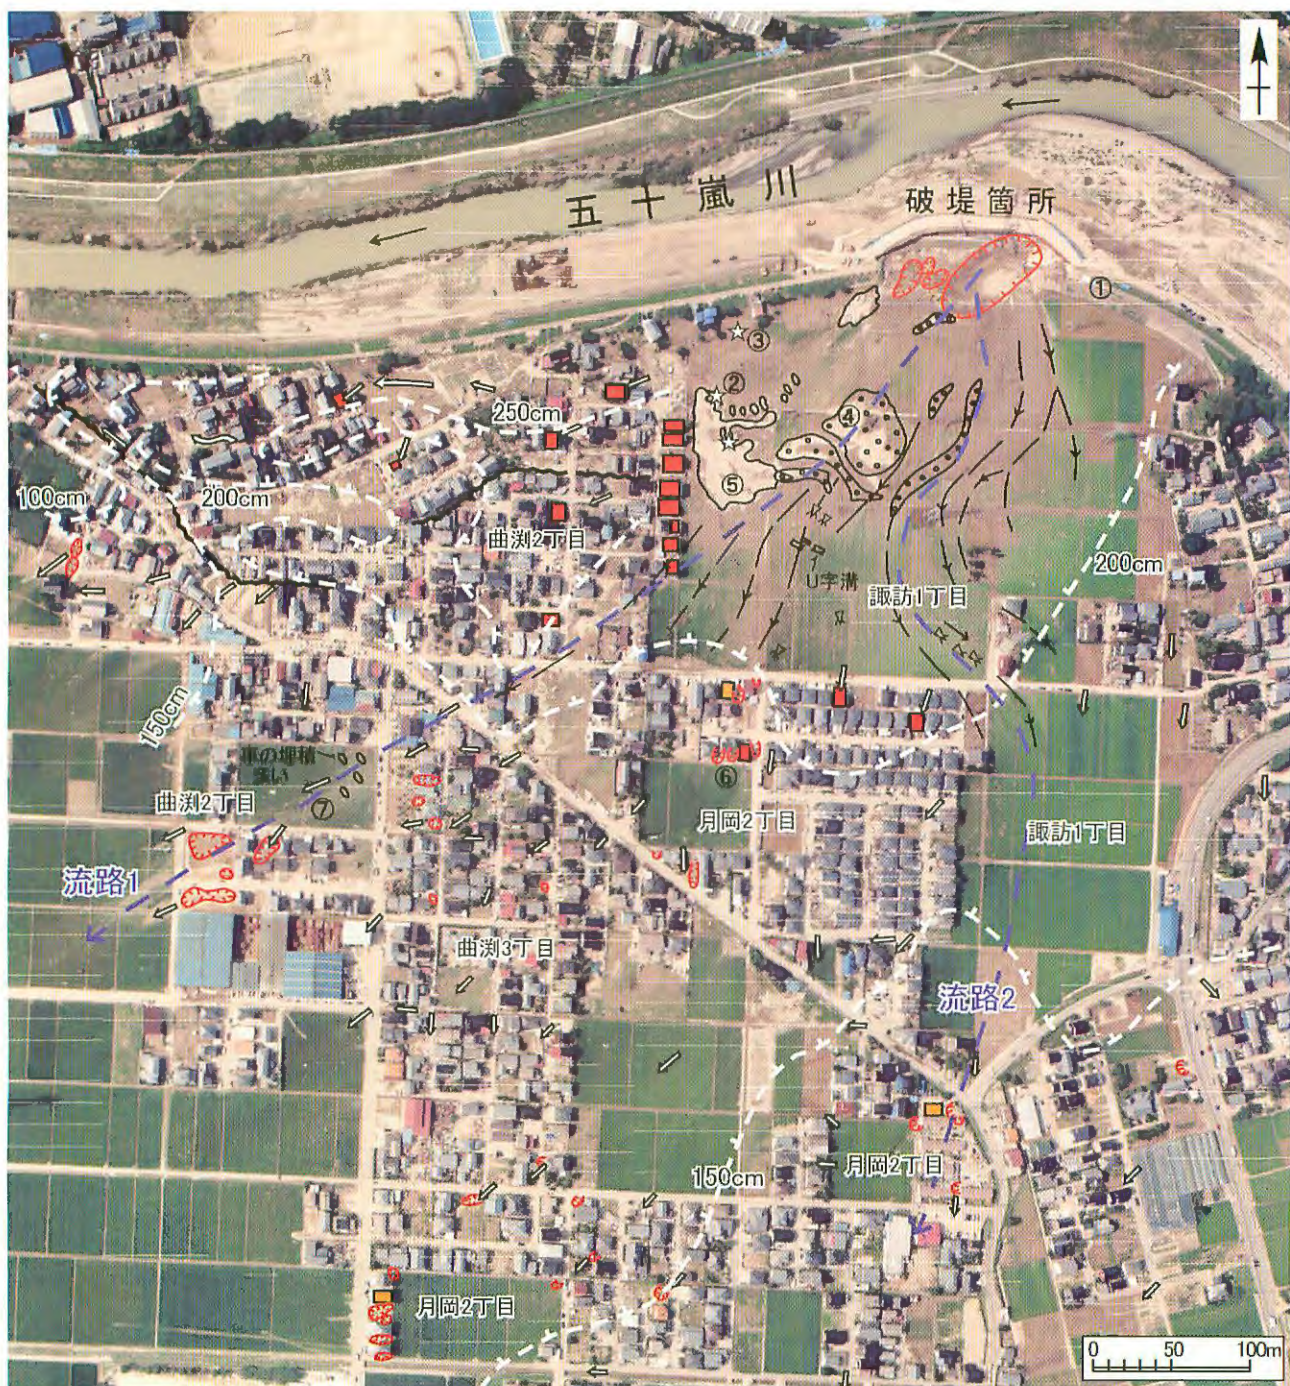
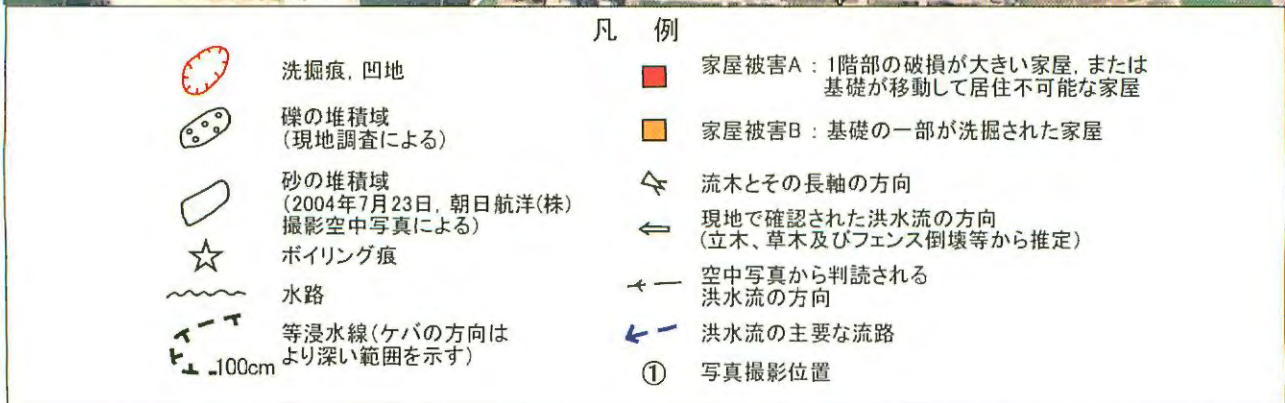
図-4 五十嵐川諏訪地区の被害状況  
空中写真は2004年7月23日、朝日航洋(株)撮影・提供。

破堤箇所周辺の凹地やボイリング痕の状況について記述する. 堤防部には数個の凹地が形成された(図-4). 最も大きなものは破堤箇所の上流部に分布し, 長軸が東北東-西南西方向を向く, 長径83m, 短径37mの楕円形を呈し, その最大深さは河川敷内のサイクリングロードから約5.3mである. また, 空中写真(朝日航洋株式会社撮影・提供)や新潟県の資料(新潟県土木部河川管理課, 2004a)の破堤箇所の現況図をみると, この凹地の下流側にも直径5～10mのはほぼ円形の凹地が3箇所に認められる.

家屋被害の程度Aと認定された家屋は少なくとも17棟にのぼり、破堤箇所の南西および南方向300m以内に集中している(図-4)。特に、曲測2丁目で破堤箇所に最も近く、南北方向に連立する8棟は洪水流の直撃を受け、1階の壁部および窓の破損が著しい。なお、曲測2丁目の北部では破堤箇所から約400m離れた範囲まで、Aと認定された家屋が分布する。また、破堤箇所の南方に位置する月岡2丁目では、基礎が移動して大きく傾いた家屋もみられた(写真-⑥)。Bと認定された家屋は少なくとも3軒あり、いずれも月岡2丁目に分布する。なかでも、破堤箇所から南西に約750m離れた地点で、家屋基礎の洗掘被害が生じている。

破堤箇所には4つの凹地が形成された(先述)ほか、幅3m以上の洗掘痕は少なくとも33箇所分布する(図-4)。その分布は破堤箇所から南西および南方向の曲測3丁目、曲測2丁目および月岡2丁目に多く、空き地、畑地および家屋脇などで洗掘被害が生じている。なかでも、破堤箇所から南西方向に約600m離れた曲測2丁目では、長さ約30m、幅約20mにもおよぶ大規模な洗掘痕がみられ、調査を行った7月21日はまだ水が滞っていた。なお、家屋被害が多くみられた破堤箇所から西方の曲測2丁目には、ほとんど洗掘痕が分布しない。

調査範囲の大部分が浸水深150cm以上で、ほぼ全棟が床上浸水であった。浸水深に基づいて作成した50cm間隔の等浸水線の分布(図-4)によると、浸水深が250cm以上を示すのは、破堤箇所から西方の曲測2丁目に限られ、その北方の一部はより西方へ

上記の結果から、堤内地に侵入した洪水流の状況と浸水域について概観する。空中写真では南西方向に600mにわたってのびる線状の土砂流出がみられるほか、家屋基礎や地表の洗掘および車の浮遊による集積(写真-⑦)などの被害も南西方向に直線的に集中している。このことから洪水流の主流は、おおよそ図-4に示した流路1に特定できる。もう一つの流れ(図-4に示した流路2)はS字の曲線を描くように南方へ流下したとみられる。

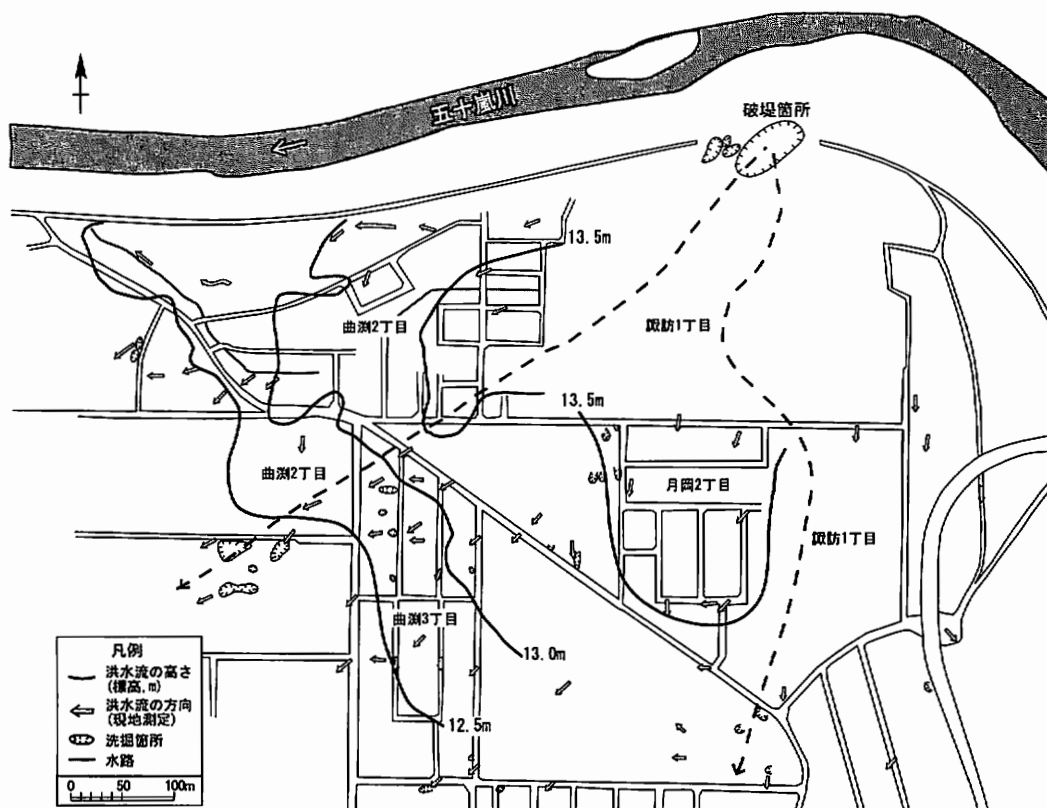
図－5 五十嵐川諏訪の破堤による洪水流の高さ  
標高データは朝日航洋㈱作成のGEO3Dによる。

図-5はデジタル標高データに基づいて測定した地表面標高に、浸水深を加算して洪水流の高さを求め、50cm間隔のコンターで示したものである。洪水流の高さが13.5m以上と最も大きい分布を示すのは曲測2丁目および月岡2丁目である。両地域では周辺の地域に比較して地盤高が約30m高い。したがって、曲測2丁目と月岡2丁目では地盤高が高かったため、洪水流は嵩上げされ、浸水深が大きくなったものと考えられる。さらに、流路2は、地盤がやや高く、かつ家屋が密集する月岡2丁目を避けて、より東方の水田地帯へ向った流れと考えられる。

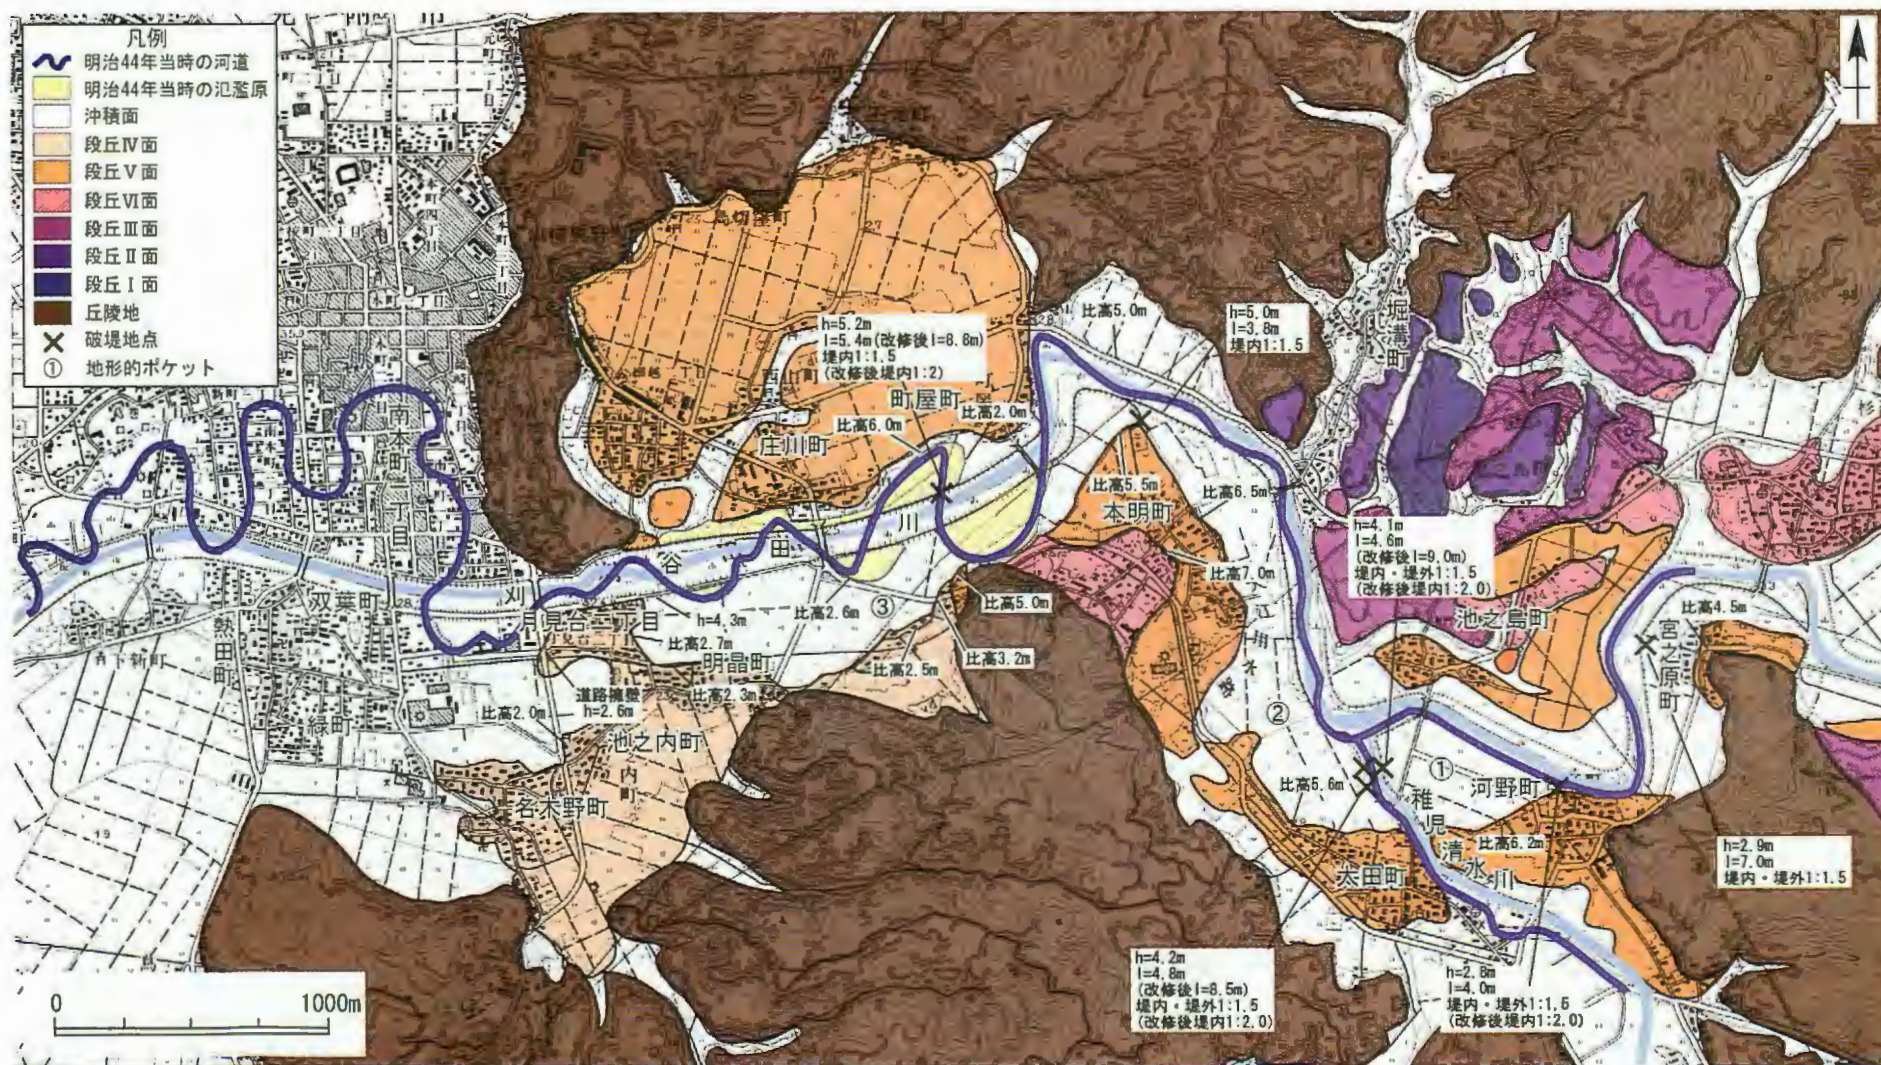
図-6 利根川沿いの段丘面と明治44年当時の河道  
国土地理院発行 1/25,000地形図「見附」,「栃尾」を使用。

を含め7面が区分できる(図－6)このうち、低位の段丘(沖積面、段丘Ⅳ～Ⅵ面)の分布および沖積面との比高は、表－2にまとめられる。また、沖積面より2～2.6m低位の面として、明治44年当時の旧河道面があり、本明町～明晶町の刈谷田川本流の両岸に狭く分布する。この旧河道は明治44年測量の地形図よりトレースしたもので(図－6)、河川改修以前の激しい蛇行の様子がうかがえる。なお、現河床面と沖積面との比高は約3mである。

見附市明晶町破堤地(右岸)でも、明治44年当時流れていた旧河道と交差する地点が破堤した(図-6、図-10)。その破堤延長はわずか6mであり、この区間を流れる刈谷田川の現河道の川幅は5m程なので、破堤延長はほぼ旧河道の川幅と一致するとみられる。また、この地点は決して蛇行の攻撃部になっているわけではなく、ほぼ直流する区間であるのにも関わらず破堤し、それによる洪水堆積物には、他の刈谷田川破堤による堆積物よりも圧倒的に礫分が多く含まれていた。これらの状況から、明晶町での破堤は堤体基礎地盤の浸透破壊が大きな要因と判断できる。

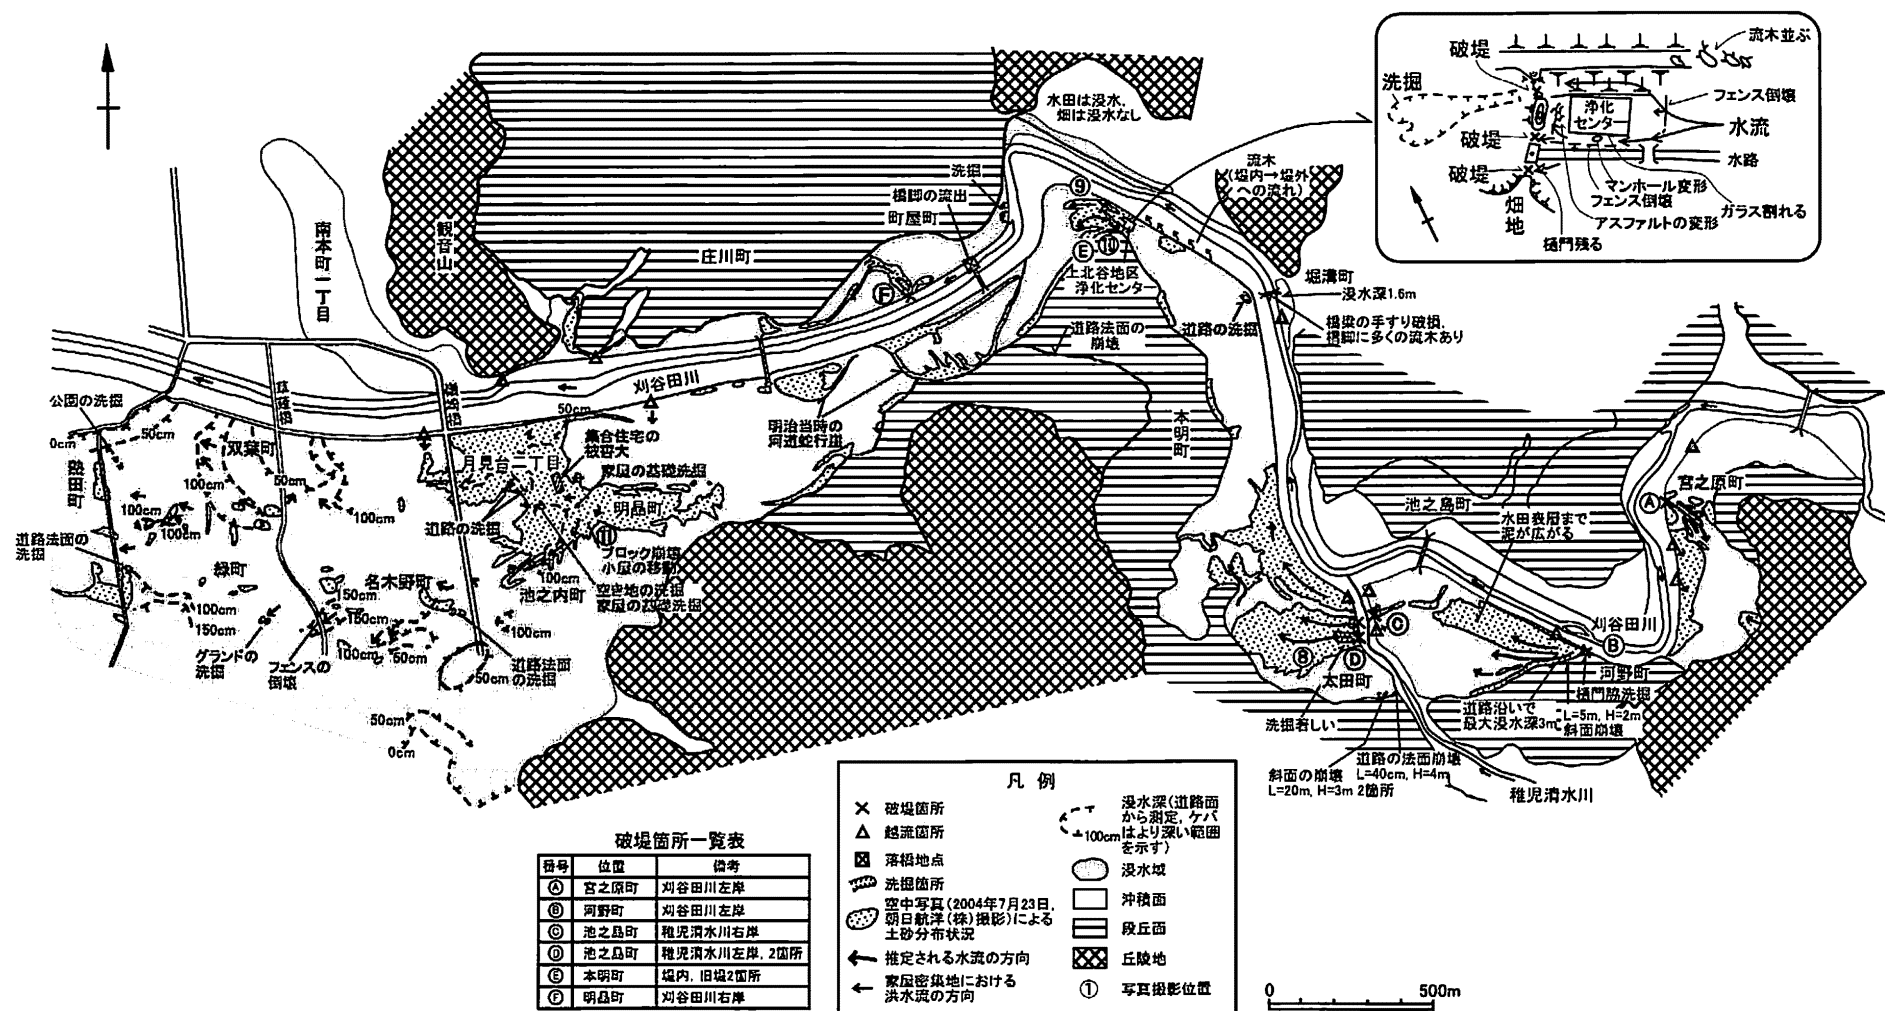
図一七 見附市南部地区の被害状況

よび明晶町における刈谷田川本流の3箇所、池之島町における刈谷田川左岸支流の稚児清水川の3箇所、および本明町における堤内堤防(旧堤防と思われる)の1箇所である(図-6、図-7)。各破堤箇所において堤高や堤幅、法面勾配、および土砂の流出状況を記載した。

月見台二丁目南東部の集合住宅の被害がやや大きく、窓枠の破損、泥の進入などが認められた(図-7)。洗掘痕は月見台二丁目、明晶町、池之内町に多くみられ、最も規模の大きなものは明晶町西部の資材置き場における建物基礎の洗掘であった。このほか、明晶町西部では家屋基礎の洗掘や石垣の倒壊と車庫の移動(写真-⑪)がみられ、名木野町の市立南中学校のグラウンドでは南西方向の洗掘痕が認められたほか、校門脇のフェンスも南西方へ倒壊していた。熱田町一区では洗掘による道路法面の崩壊が認められた。

多くの集落で浸水深は50～150cmを測定し(図-7)、大半が床上浸水であった。浸水深が150cmを超えたのは、月見台二丁目と緑町の市立南中学校付近で、中でも最も高い浸水深となったのは月見台二丁目の180cm、水田面からの高さで測定すると450cmとなる。なお、浸水しなかったのは、草薙橋の南側たもと付近、熱田町集落より北西側および池之内町・名木野町集落の南東側の地区である。

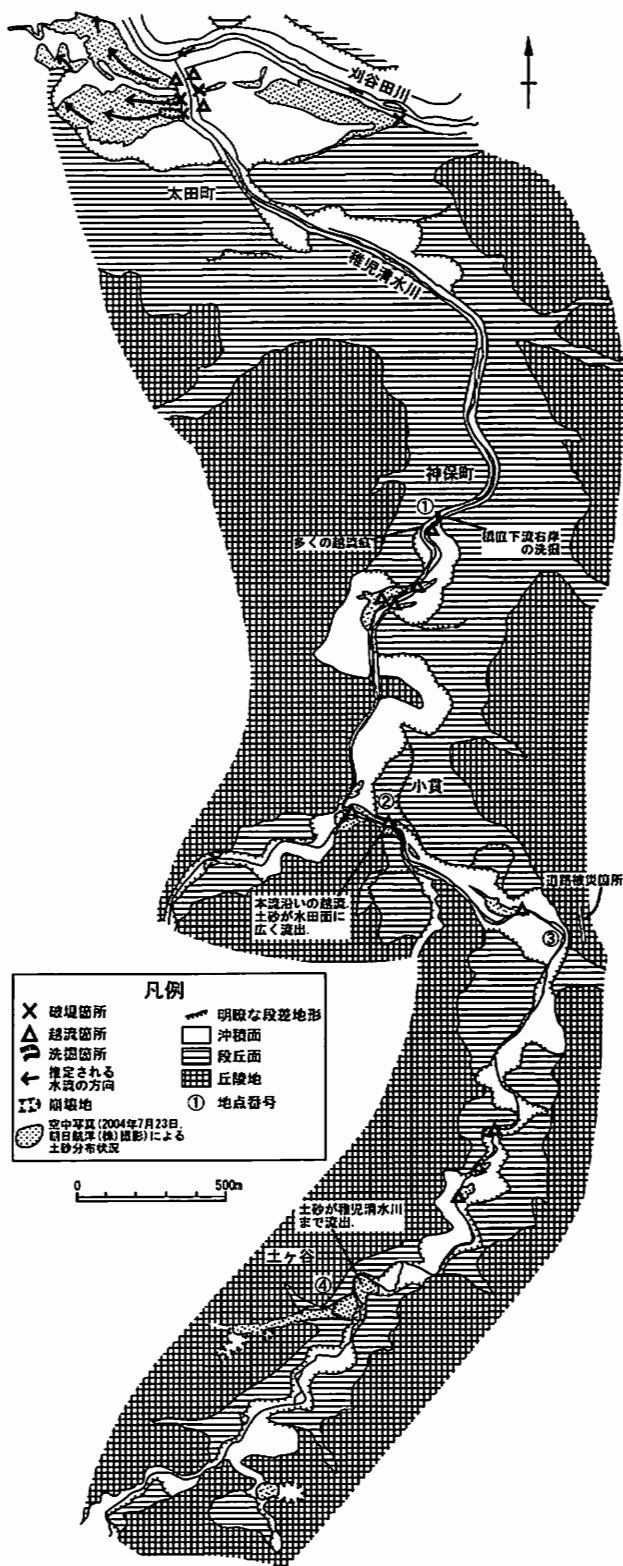
図-8 稚児清水川流域の被害状況

稚児清水川では沖積面を通過する箇所で、多くの越流被害が発生している(図-8)。現地視察による主な被害状況は以下のとおりである。

- ・見附市神保町(地点①)―県道にかかる橋の直下流右岸が洗掘されているほか、橋より上流部で延長約500mにわたって越流による土砂が水田に流出している。
- ・栃尾市小貫(地点②)―越流による土砂が大量に水田に流出しているほか、支流との合流部に位置する小貫から桑探峠に至る道路沿いでは、護岸の洗掘が認められる。
- ・栃尾市小貫南方(地点③)―県道の路肩が崩壊し、その崩壊土砂の一部が稚児清水川に押し出されている。この地点より約150m下流では稚児清水川の越流による土砂が大量に水田に流出している。
- ・栃尾市土ヶ谷(地点④)―沢沿いの山体斜面が2箇所で崩壊し、崩壊土砂が沢沿いに延長約400mにわたって流出しており、その末端は道路を乗り越えて稚児清水川に達している。道路沿いには民家が位置しており、家屋内に土砂が流入した痕跡が残されていたが、ほとんど家屋に損傷はなく、崩壊土砂の直撃は免れたようである。崩壊斜面には鮮新統・牛ヶ首層の塊状泥岩と、その上位に同質の泥岩角礫からなる崩積土が分布している。今回の豪雨によって、尾根部に残存していた過去の崩積土(泥岩角礫混りシルト)が、崩壊したものと考えられる。

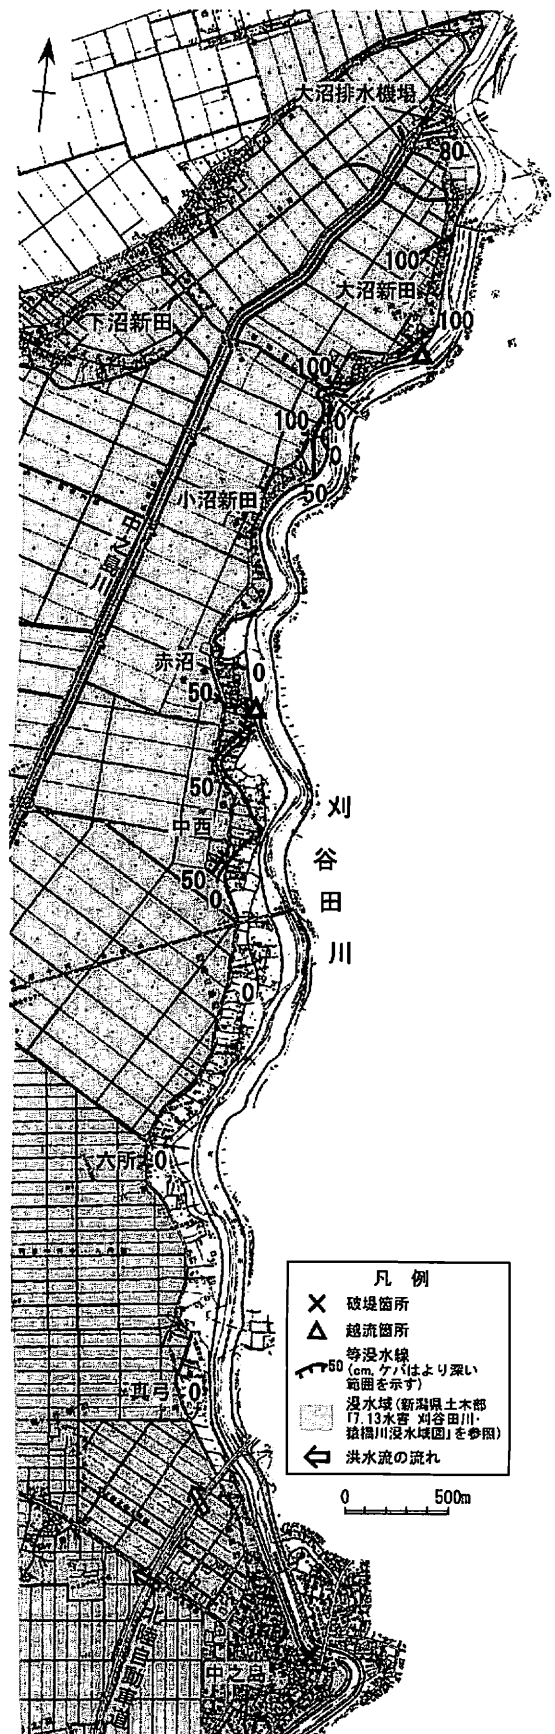
図-9 中之島町北部の浸水被害状況

この地域では赤沼および大沼新田で小規模な越流がみられたが、家屋には目立った損傷はなく、大半は床上浸水による被害であった。図-9に示した主な浸水状況は以下のとおりである。

- ・上流側の真弓～西高山新田の集落では全く浸水していない。集落西縁を縦断する町道を境に、西側の水田でのみ浸水している。
- ・中西～大沼新田の集落では下流ほど浸水深が高く、中西や赤沼では浸水深は50cm以下、小沼新田では50～100cm、大沼新田では100cm以上となっている。最も深いところは大沼新田の140cmである。なお、最も下流側に位置する大沼排水機場では80cmであった。

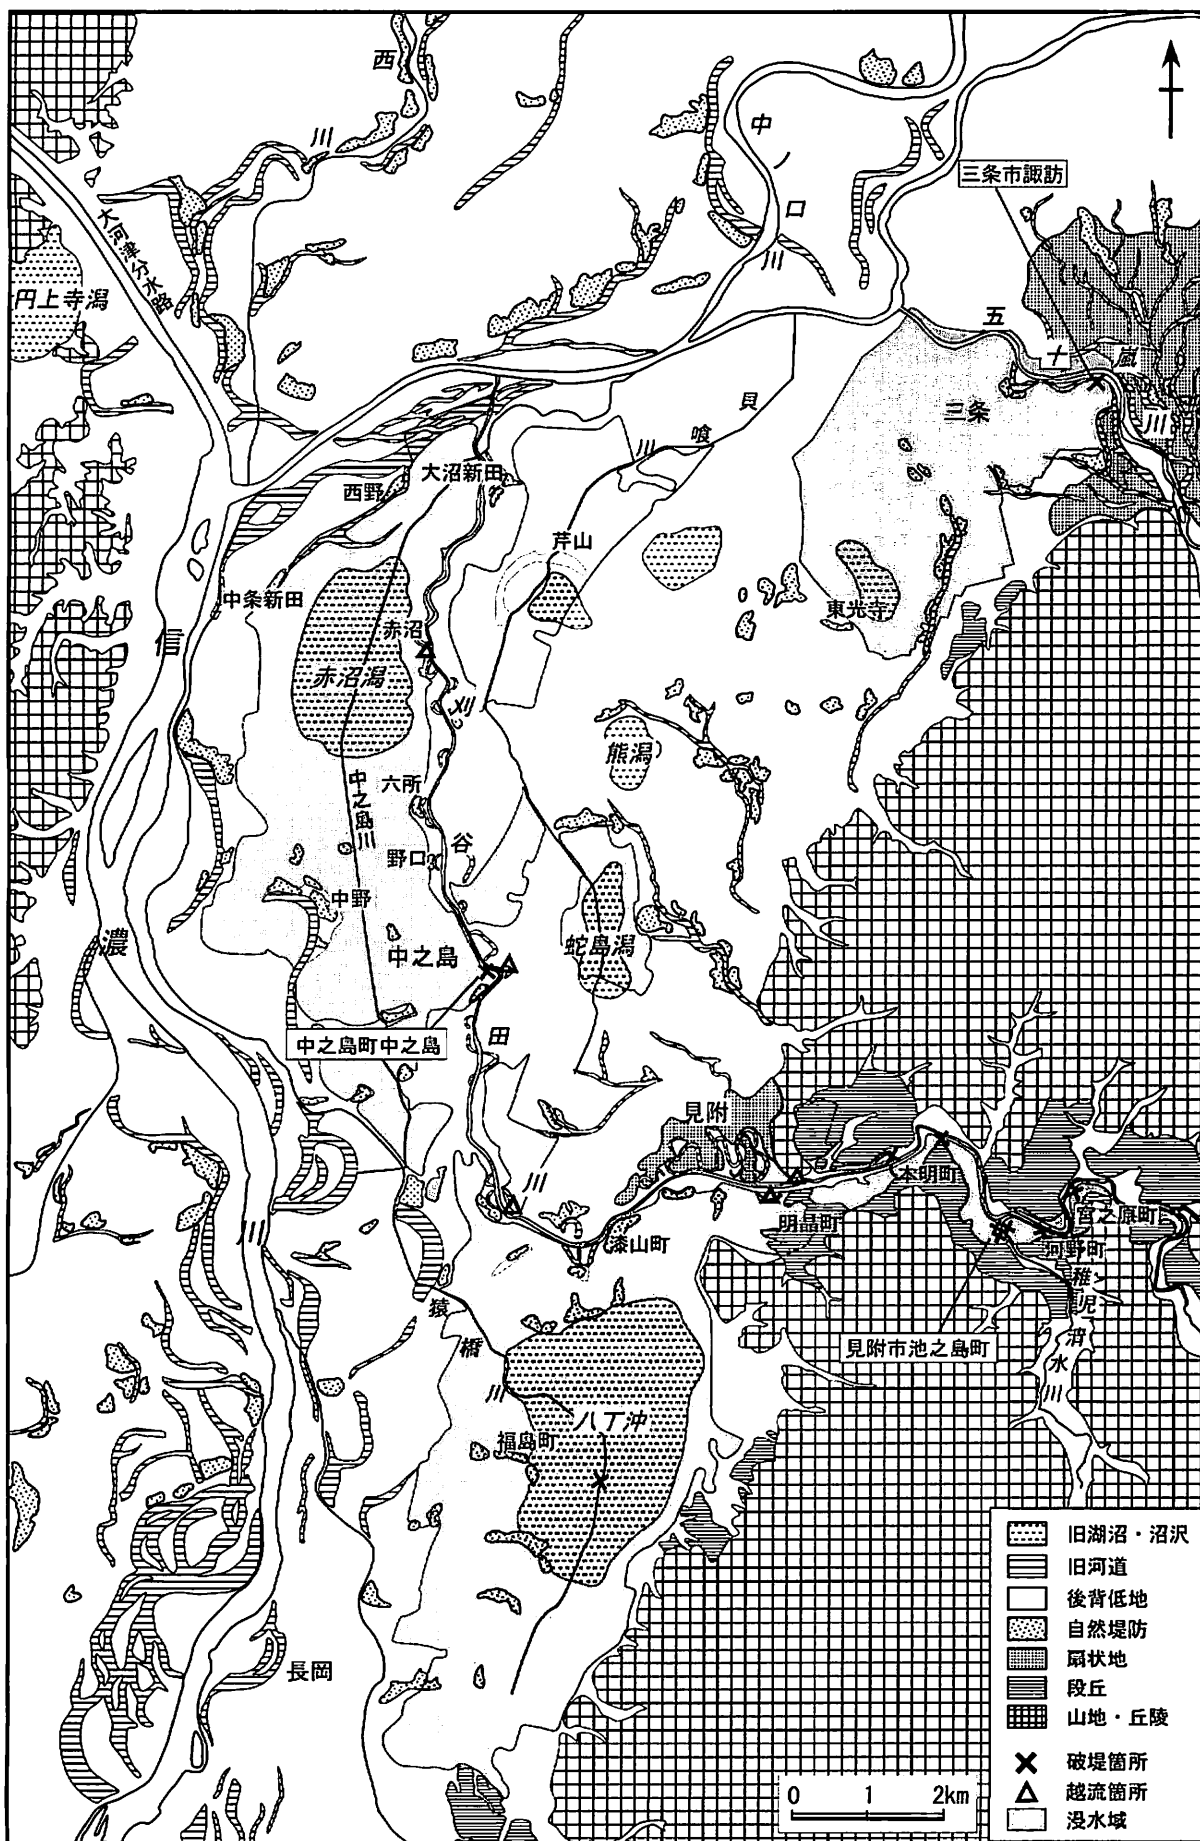
図-10 五十嵐川・刈谷田川下流域の地形区分と7.13水害の浸水域

三条市諏訪破堤地は、蛇行の攻撃部ではなく滑走部に位置し、かつ旧河道と堤防とがちょうど斜交する地点にあたる(図-10)。この旧河道は破堤箇所から西方の曲測2丁目へと伸びている。したがって、破堤箇所の堤体盛土直下に確認できた旧河床砂礫層も、この旧河道に沿うように連続的に分布するものとみられる。また、破堤箇所から南西方向に50～100m離れた地点に分布する複数のボイリング痕(図-4)も、この旧河道上に集中している。

見附市南部の刈谷田川・稚児清水川の破堤による洪水流は、高位の段丘面を避けて流下したが、明晶町・月見台二丁目などに分布する低位の段丘面や自然堤防などを浸水させ、果ては長岡市北東部にまで達した。この長岡市北東部は標高17～18mの盆状の凹地形をしており、かつて八丁沖とよばれた潟が存在したところである(図-10)。従来、信濃川の水が増水の度ごとに猿橋川を逆流して八丁沖へと注いでいた。そこで、元禄年間(1688～1704年)～宝暦年間(1751～1764年)にかけて、猿橋川の堰や逆流防

また、中之島市街地での破堤による洪水流は、地形的に低い北方へ流下し、中之島町北部に5日間も湛水した。ただし、野口・六所・中野などの自然堤防上の集落は浸水を免れている。また、浸水域北西縁の中条新田～西野にかけては、信濃川の旧河道に沿って人工の旧堤防が残っており、北西方への浸水拡大のバリアーとして働いた。この中之島北部地域もまた、かつて赤沼潟とよばれた潟があったところである(図-10)。明治44年測定の地形図にはなおも沼地として描かれていることから、完全な干拓はそれ以降とみられる。

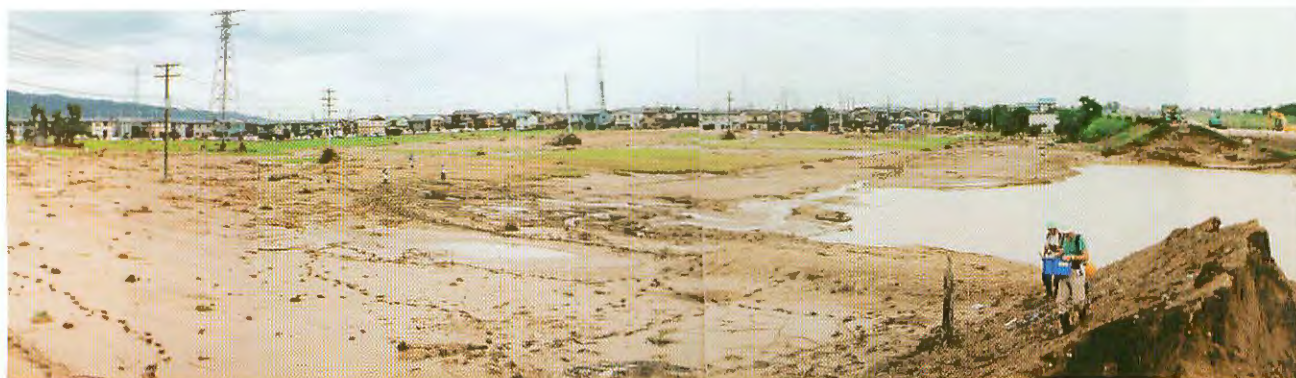
五十嵐川諏訪における破堤原因について、筆者らは現地の状況から判断して、堤体基礎地盤の浸透破壊が大きな要因となったものと考えている。すなわち、破堤箇所の南西方向には複数のボーリング痕が分布する。また、破堤した堤体部には凹地が形成されたが、楕円形の凹地は洗掘でできた落堀で説明できても、円形の

凹地は洗掘では生じにくく、ボイリング痕の可能性が高いといえる。さらに、破堤箇所直下流で実施されたボーリング資料(新潟県土木部河川管理課, 2004b)によると、堤体の直下は層厚 2 m の緩い (N 値が 2 ～ 5) シルト質細粒砂、その下位は砂礫層となっており、透水性の大きな砂礫地盤が破堤箇所から南西方向に連続している可能性がある。今後は破堤箇所下流部の地下地質状況を調査し、さらに検討していく予定である。

写真一① 五十嵐川上流側からみた破堤と土砂の流出状況(7/19撮影).  
破堤箇所には洗掘によって池が形成された. 図一4の①.

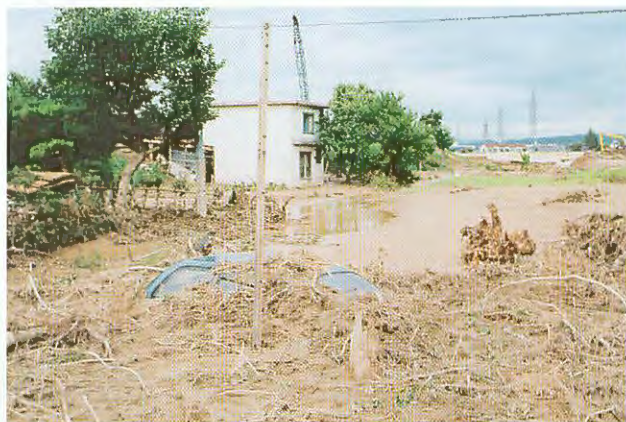
写真一③ ボイリング痕(7/19撮影).  
車輛が完全に埋積している. 写真後方の白い部分が仮堤防. 図一4の③

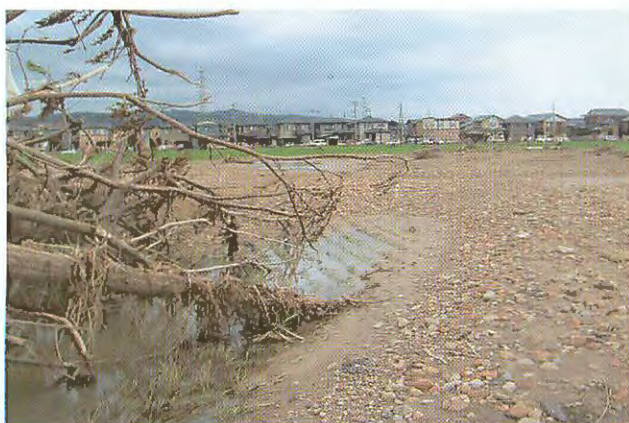
次に、洪水流によってもたらされた堆積物の状況を述べる。礫は破堤箇所の南西方の100~200mの範囲に分布し、礫径は10~20cmで、礫層の厚さは最大で60cmにおよぶ。この礫は河川敷に分布する礫とは異なり、表面に酸化鉄が付着して赤褐色を呈している(写真-④)。したがって、この礫は堤体の基礎地盤からもたらされたものと判断される。礫の分布域の南西~西側には、淘汰の良好な中粒砂が礫層を覆って砂堆を形成している(写真-⑤)。また、礫や中粒砂の分布は局所的であるが、破堤箇所周辺に最も広く分布するのは細粒砂やシルトで、砂堆の表面にもこの細粒砂やシルトで覆われている。

写真一④ 破堤地周辺に流出した砂礫(7/19撮影).  
この礫は堤体の基礎地盤からもたらされた. 図一4の④

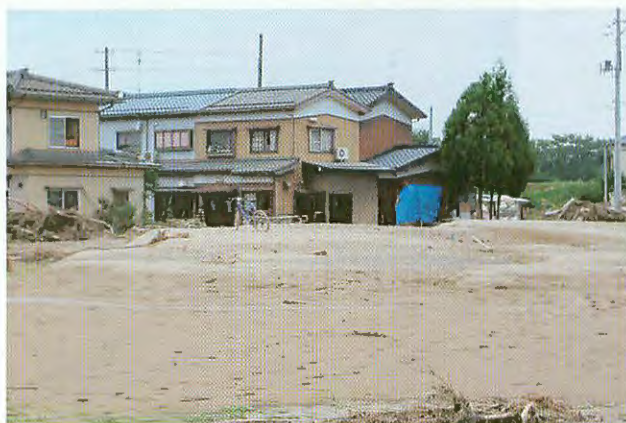
写真一⑤ 礫層を覆って形成した砂堆(7/19撮影).  
砂堆の高さは最高約1m. 図一4の⑤.

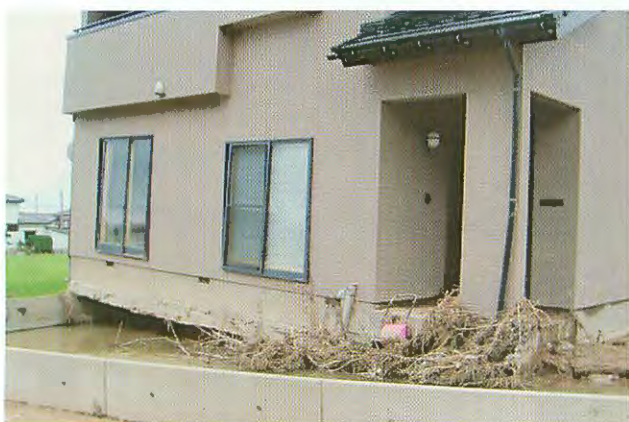
写真一⑥ 基礎が移動して大きく傾いた家屋(7/19撮影).  
図一4の⑥.

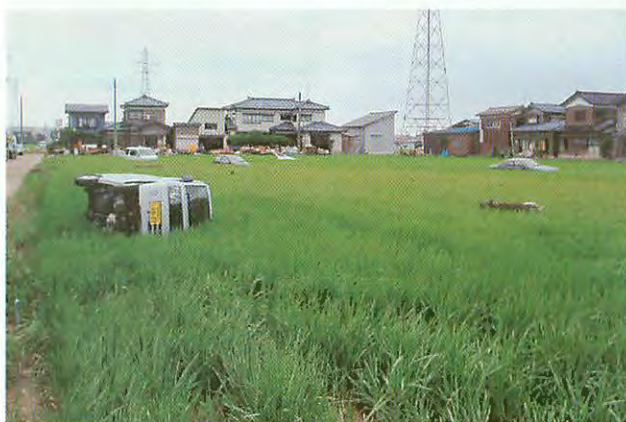
写真一⑦ 洪水流により水田に集積した車輛群(7/19撮影).  
車輛の長軸はすべて南西方向を向いている. 図一4の⑦.

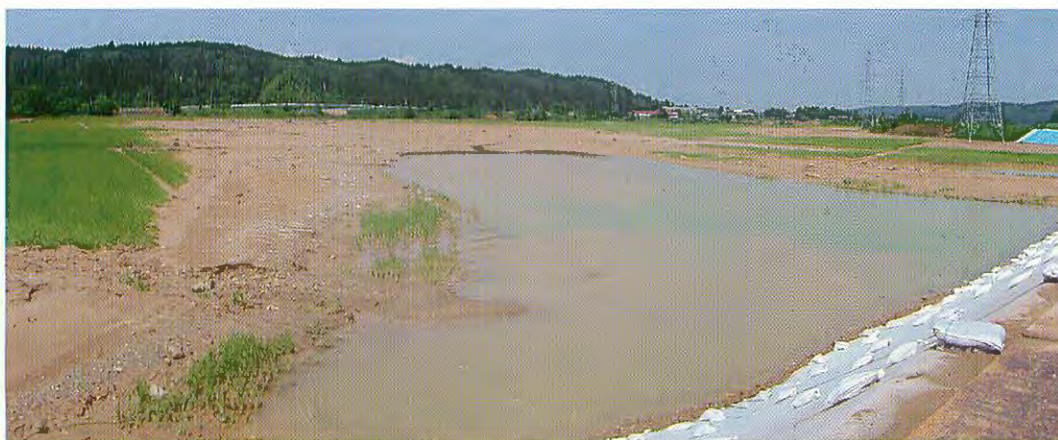
一方、左岸での破堤は右岸破堤箇所の対岸に位置し、近接した2箇所で破堤した。堤内側の堤防高は4.2m、堤幅は4.8m、堤防の法面勾配は1:1.5である。土砂は西方の水田面に流出しており、その延長は約400mにも及んでいた(写真-⑧)。破堤した2箇所の堤内側の法尻部には各々洗掘痕が形成され、7月27日の観察時には水が滞っていた。上流側(稚児清水川)の洗掘痕は長さ約80m、幅約40mに及ぶ大規模なものであるが、下流側の洗掘痕は幅約10m、長さ数m程度である。また、破堤箇所南延長部の道路では延長約80mにわたって法面崩壊が生じ、暗渠コンクリート管が流出していた。なお、破堤箇所の下流に位置する刈谷田川との合流点付近では、堤外河道に繁茂していた草本類が堤内側に倒れていたことから、この地点でも越流が生じていたものとみられる。

写真一⑧ 稚児清水川左岸の破堤によって水田に流出した土砂(7/26撮影).  
仮堤防の法尻部には、洗掘によって池が形成された. 図一7の⑧

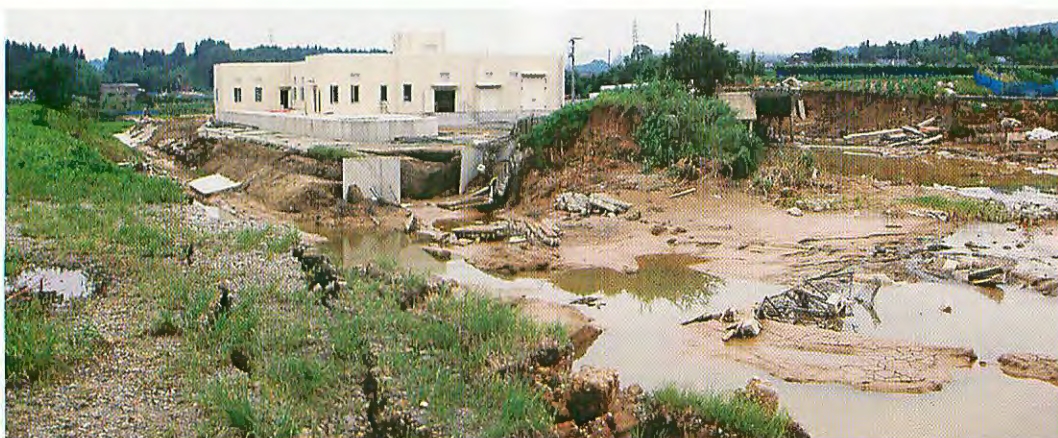
2004年5月に竣工した上北谷地区浄化センター下流の堤防(刈谷田川の旧堤防とみられる)が2箇所破堤した(図-7)。ここでの破堤は、稚児清水川の破堤により堤内地に流入した洪水流によるものである。本流の堤内側の堤防高は5.0m、堤幅は3.8m、堤防の法面勾配は1:1.5で、旧堤防の高さは本流同様に5.0mである。2箇所の破堤のうち1つは、浄化センター北西側の旧堤防で、延長約50mにわたり破堤した(写真-⑨)。構造物の被害としては、フェンス倒壊、排水溝破損などがみられた。破堤箇所の下流側には、幅最大10m、延長最大40mにおよぶ洗掘痕があり、その深さは最大で2m以上であった。一方、もう1つの破堤箇所は浄化センター南西にある樋門両側の堤防におけるものである(写真-⑩)。この破堤をもたらした洪水流により、センター外周のフェンス倒壊、排水溝の破損、1階の入口ガラスの破損、マンホールおよびアスファルト舗装の変形など、構造物に大きな損壊が生じたが、明瞭な洗掘痕は認められない。

写真一⑨ 上北谷地区浄化センター北西側における堤内堤防の破堤(7/27撮影).  
写真前方の崩れかかった刈谷田川堤防部と浄化センター脇の盛土部分を結ぶように、堤内堤防が存在した. 図一7の⑨.

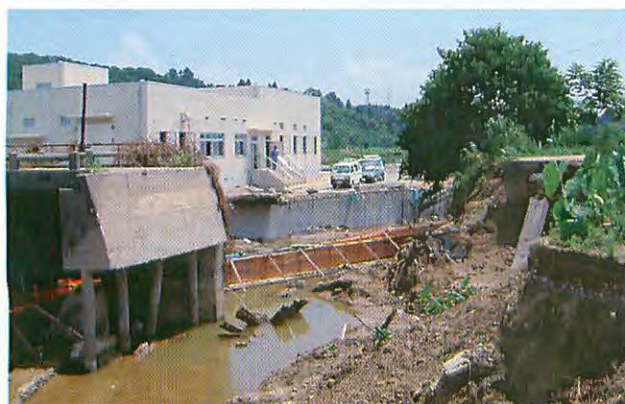
写真一⑩ 上北谷地区浄化センター南西側の破堤(7/27撮影).  
段丘V面上に位置する畑地(写真右)が一部流出した. 図一7の⑩.

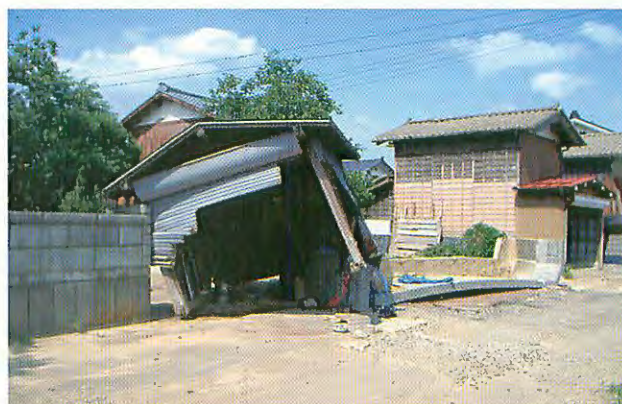
写真一⑪ 倒れたブロック塀に覆いかぶさる車庫(7/22撮影).  
図一7の⑪.
