新潟県中越地震による川口町和南津地区の地盤災害と建物被害

Earthquake hazards and property damages induced by the Niigata Chuetsu Earthquake in 2004, Wanazu district, Kawaguchi Town, Niigata, Japan

Keywords : earthquake hazard, house damage, Wanazu district, Kawaguchi Town

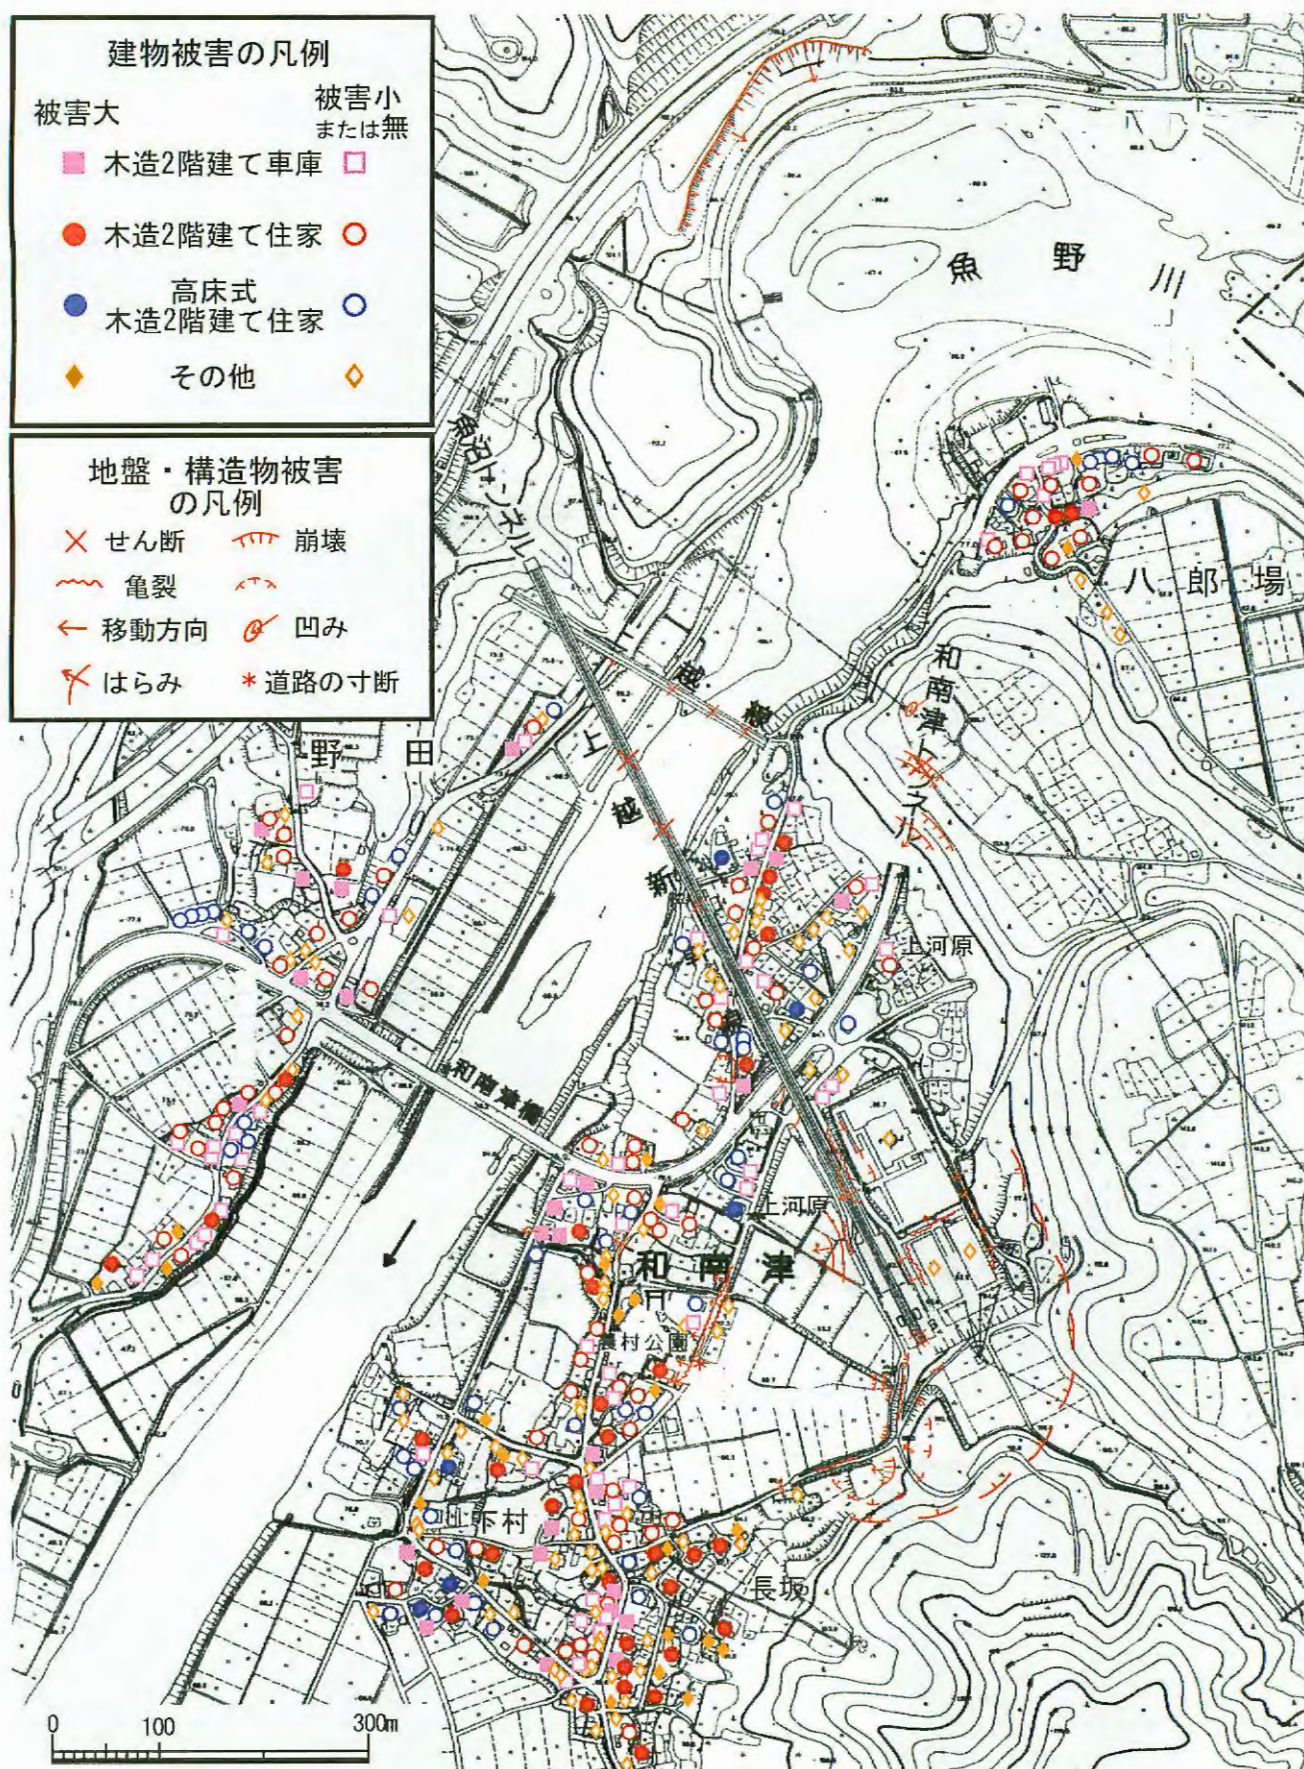
図-3 川口町和南津地区における被害分布図。
基図には川口町発行1万分の1地形図を使用した。

2005 年 1 月現在における被害分布図を図-3 に示す。

図-3 で「被害大」と表した凡例は倒壊および大破を指し、「被害小」の凡例は基礎部の軽微なひび割れや瓦屋根被害等と無被害を含めたものを指す。また、土蔵や小屋などの木質構造物および鉄骨住家や車庫などの鉄骨構造物群、鉄筋コンクリート系構造物群は「その他」として一括して表現した。各集落の被害概要は以下の通りである。

八郎場集落:「木造 2 階建て車庫または倉庫」、「木造 2 階建て一般住家」、「高床式木造 2 階建て一般住家」および「その他」のいずれの建物も被害小であるものが多く、被害件数は少なかった。倒壊した建物は「木造 2 階建て車庫または倉庫」が 1 軒、「木造 2 階建て一般住家」が 2 軒、「その他」が 2 軒であった。

上河原集落:被害件数は比較的少ないものの、大破した「高床式木造 2 階建て一般住家」が 3 軒認められた。このほかに倒壊した建物は「木造 2 階建て車庫または倉庫」が 7 軒、「木造 2 階建て一般住家」が 11 軒、「その他」が 4 軒であった。

下村集落:被害件数はやや多く、大破した「高床式木造 2 階建て一般住家」が 3 軒認められた。このほかに倒壊した建物は「木造 2 階建て車庫または倉庫」が 9 軒、「木造 2 階建て一般住家」が 9 軒、「その他」が 5 軒であった。

長坂集落:被害件数が多いが、大破した「高床式木造 2 階建て一般住家」は認められなかった。倒壊した建物は「木造 2 階建て車庫または倉庫」が 4 軒、「木造 2 階建て一般住家」が 13 軒、「その他」が 8 軒であった。

野田集落:被害件数は比較的少なく、大破した「高床式木造 2 階建て一般住家」は認められなかった。倒壊した建物は「木造 2 階建て車庫または倉庫」が 7 軒、「木造 2 階建て一般住家」が 4 軒、「その他」が 3 軒であった。

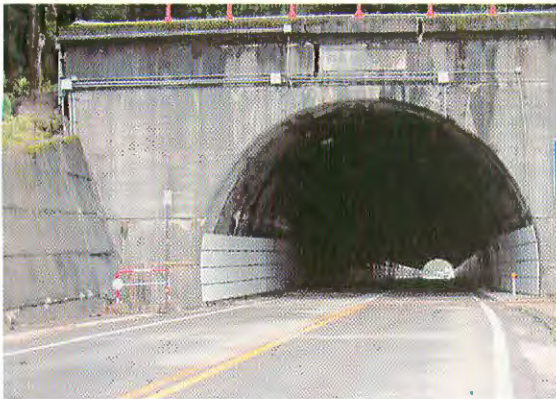
写真一 国道17号線と南津トンネルの損傷。坑口のコンクリートの破損状況から上からの衝撃損が認められる。トンネル内では、上部覆工コンクリートの陥落が生じた。

国道17号線と南津トンネルでは、延長300mの中間付近で上部覆工コンクリートの陥落が生じた。また、川口町側の坑口では、コンクリートの破損状況で上からの衝撃痕と判断できるものが認められた(写真-1)。

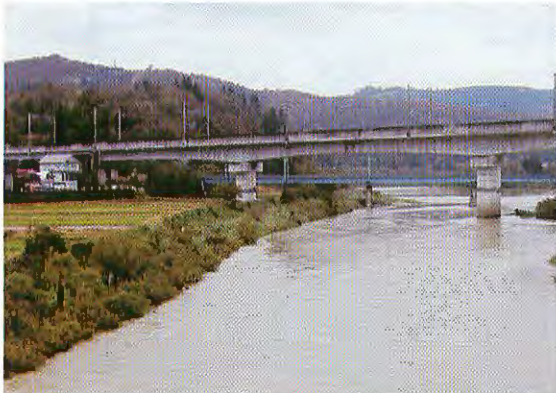
写真二 魚野川に架けられた上越新幹線と南津第3高架橋の損傷。氾濫原面に施工された2基の橋脚がせん断破壊による損傷を受けている。

上越新幹線と南津第3高架橋では、魚野川に架かけられた橋脚(2基)がせん断破壊による損傷を受け、主筋が座屈していた(写真-2, 3)。また、写真-4の地点では、2本ラーメン形式の橋脚がせん断破壊による損傷を受け座屈していた。

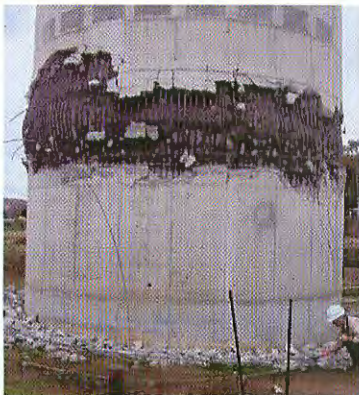
写真三 写真一七における左側橋脚の損傷状況。主筋が座屈している。

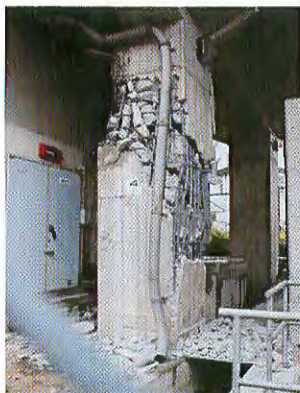
写真四 上越新幹線と南津第3高架橋の損傷。2本ラーメン形式の橋脚がせん断破壊による損傷を受け座屈している。

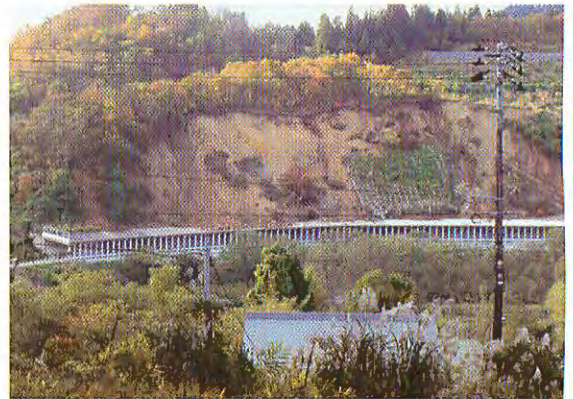
写真五 魚野川右岸(和南津トンネルの対岸)沿いの県道に設置されたスノーシェッド上部の法面崩落。コンクリート製の法枠もろとも崩落している。

魚野川右岸(和南津トンネルの対岸)沿いの県道に設置されたスノーシェッド上部の法面はコンクリート製の法枠もろとも崩落して

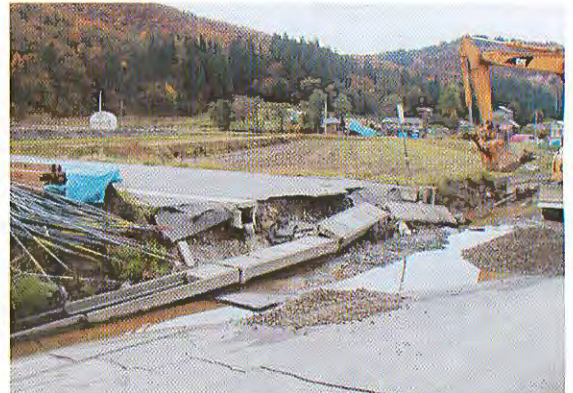
写真六 道路や用水路の寸断。写真左手(東側)の緩斜面が西方向へはらみだしている(和南津地区上河原)。

道路舗装の変状は、路肩の低地側への崩れや地下埋設物周辺の液状化による損壊が顕著であった(写真-6)。また、写真-7の地点では、法面のはらみ出しが認められた。消雪パイプの損壊は写真-6地点の付近で顕著だったが、和南津農村公園の西側にある道路の消雪パイプは2005年1月12日時点で機能していた。

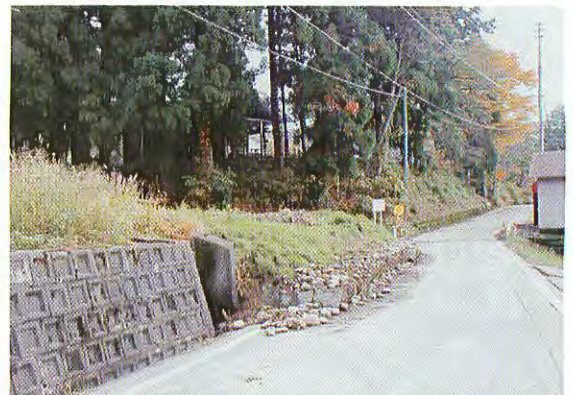
写真七 西方向(右側)への法面のはらみ出し(和南津地区上河原)。

写真-7地点の東側に立地する墓地では、墓石がほとんど転倒していた。

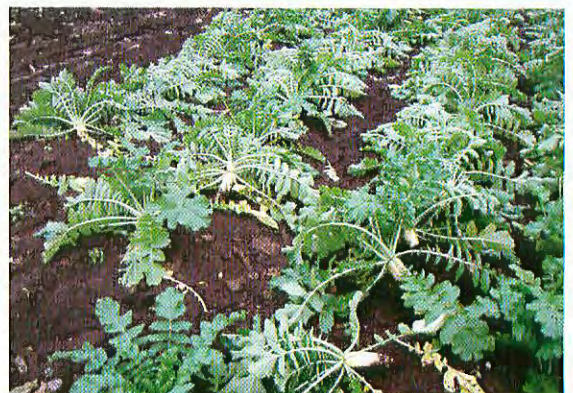
写真八 畑に作付されていたダイコン抜き上がり現象(和南津地区上河原)。西方向に倒れているものがほとんどである。

段丘面Ⅱの上に広がる畑は開口型亀裂による被害を受けていた。また、段丘面Ⅲの畑では作付されていた大根やネギなど地中30cm程度の深さまで根を張る根菜類が抜け上がり、一方向に倒れる現象が観察された(写真-8)。
