新潟県中越地震により発生した斜面災害

Landslide Disasters Induced by the Chuetsu Earthquake

Hideaki MARUI¹, Hiroyuki YOSHIMATSU² and Naoki WATANABE¹

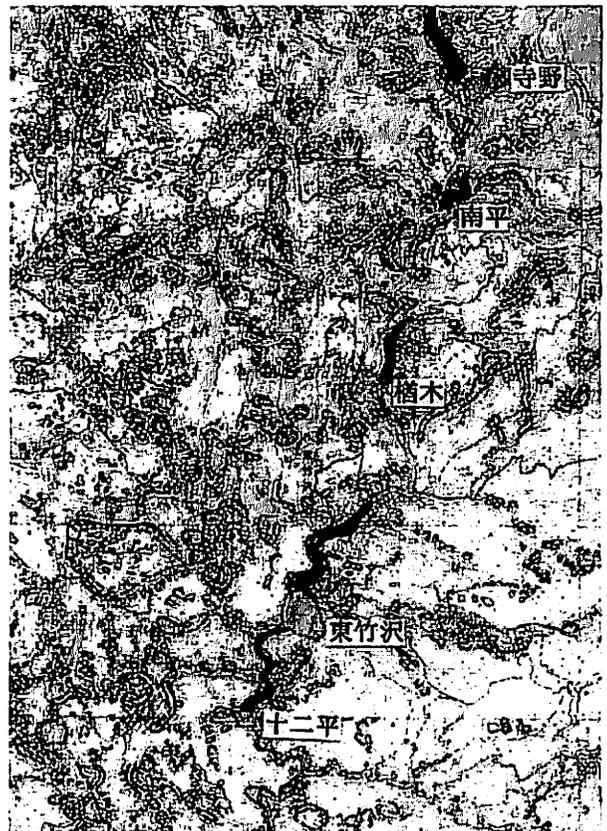
図-6 芋川流域で発生した地すべり・斜面崩壊並びに河道閉塞の分布状況

芋川流域は山古志村のかんりの面積を占めており、流域面積約38km²、最高標高680m、最低標高75mで、魚野川に合流する。流路長は約16km、平均河床勾配は約1/70である。斜面崩壊や地すべりの崩壊土砂による河道閉塞は芋川流域で本流、支流をあわせて50箇所以上で形成されており、その内本流に関しては主要なものは5箇所である。上流から、寺野、南平、楢木、東竹沢、十二平の各地区に形成されている。その内、規模の点から特に重要なものは、東竹沢地区と寺野地区のものである。図-6に芋川流域における斜面崩壊・地すべり及び主要な河道閉塞箇所を示す。河道閉塞の規模や形態は様々である。全般的には、小規模な崩壊による閉塞箇所では比較的速やかに自然決壊が生じているが、大規模な地すべりによる閉塞箇所は容易には決壊していない。

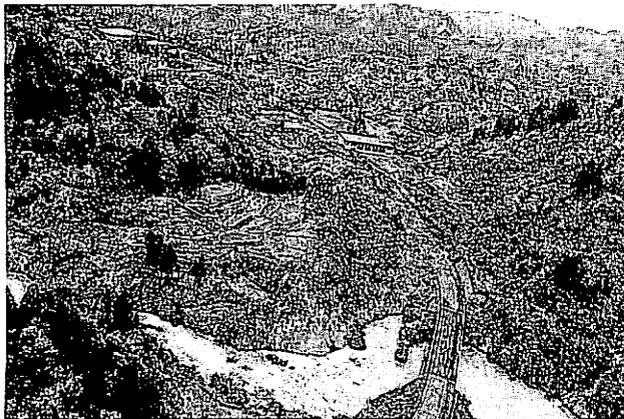
写真-1 東竹沢地すべりによる河道閉塞

東竹沢地区で芋川を閉塞した地すべりの規模は、延長約350m、幅約300mである。移動した土塊の量は約130万 m^3 と推定されている。写真-1に東竹沢地区の河道閉塞状況を示す。地質は砂質泥岩および砂質泥岩と細粒砂岩の互層から構成されている。地層の走向、傾斜はN6°E, 17~22°Wである。地すべりは傾斜方向に移動する「流れ盤地すべり」の形態を示しており、頭部で約70mの移動量が見られる(写真-2)。今回滑動した地すべりの背後に

河道閉塞箇所背後には大規模な貯水池が形成されたが、水深に対して地すべりダム堤体の規模がかなり大きいため、地すべりダムが水圧により一挙に決壊する危険性は小さいと判断された。また、地すべり移動土塊による閉塞区間の長さは約300mであり、貯水池の水圧の作用する堤体比高28mの10倍近い値を示していることから、パイピングの発生による破壊の可能性も小さいと判断された。

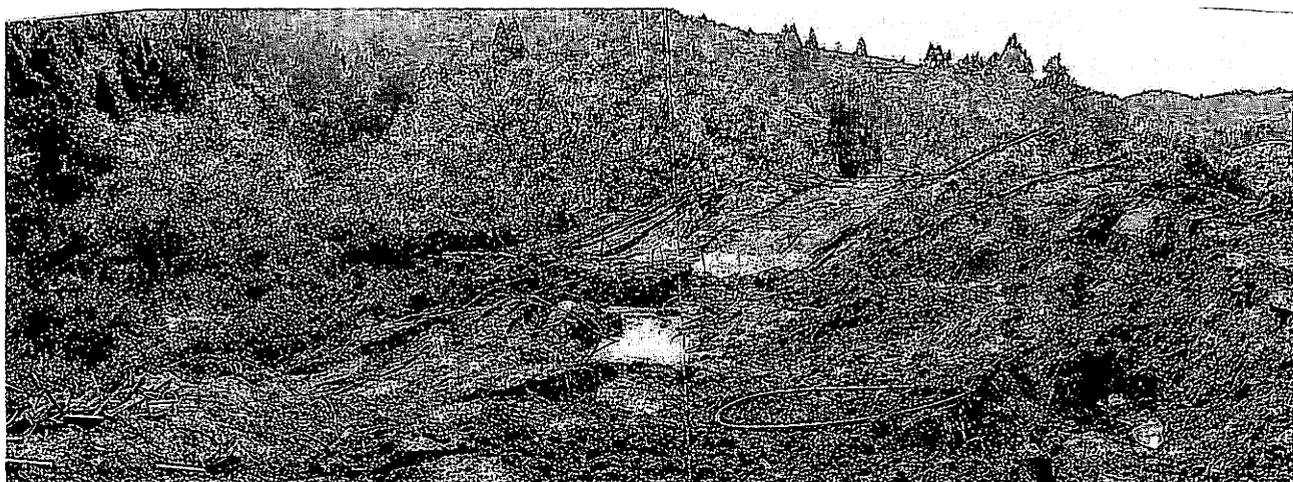
写真-3 東竹沢地すべり末端部の状況
(すべり面の切れ上がりに対応して水田面が急角度で傾斜している)

がり、地塊状に堆積している(写真-3, 写真-4, 写真-5, 写真-6)。その後、比高約12mの凹地が形成されている。地すべりの末端部はこの盛り上がり地塊の山側斜面付近までの範囲であると推定される。この領域では、すべり方向に直角方向の階段状の亀裂が多数発生している。

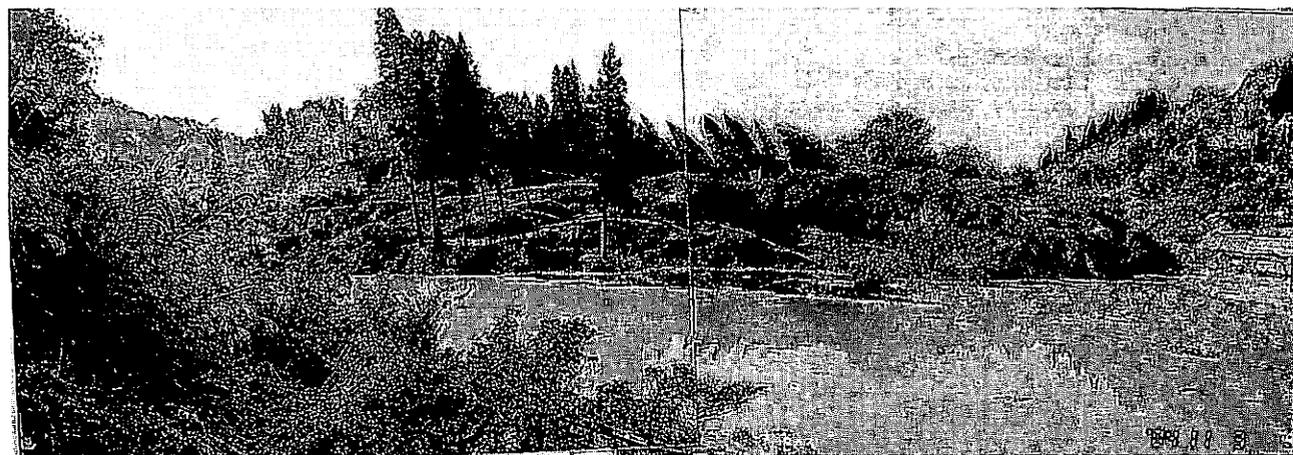
写真-4 前沢川より見た東竹沢地すべり末端部の状況
(地すべり土塊中央部では樹木が直立しているのに対し、末端部ではすべり面の切れ上がりに対応して樹木が連続的に山側に傾斜している)
