1964年の新潟地震による市街地における液状化災害の復元

Reappraisal of liquefaction disasters in urban areas in the 1964 Niigata earthquake

In recent years landslide and large scale permanent ground displacements caused by liquefaction during earthquakes have been disclosed in very gentle sloping on nearly flat areas by the authors. Large scale permanent ground displacements must have occurred due to the slide of overlying layers along the loose fine sand layer in a depth which had liquefied during the earthquake. From this point of view the ground disasters by large scale permanent ground displacements have been reappraised in the areas of Niigata city during the 1964 Niigata earthquake. It has been proved that such permanent ground displacements occurred in wide areas by liquefaction in Niigata city.

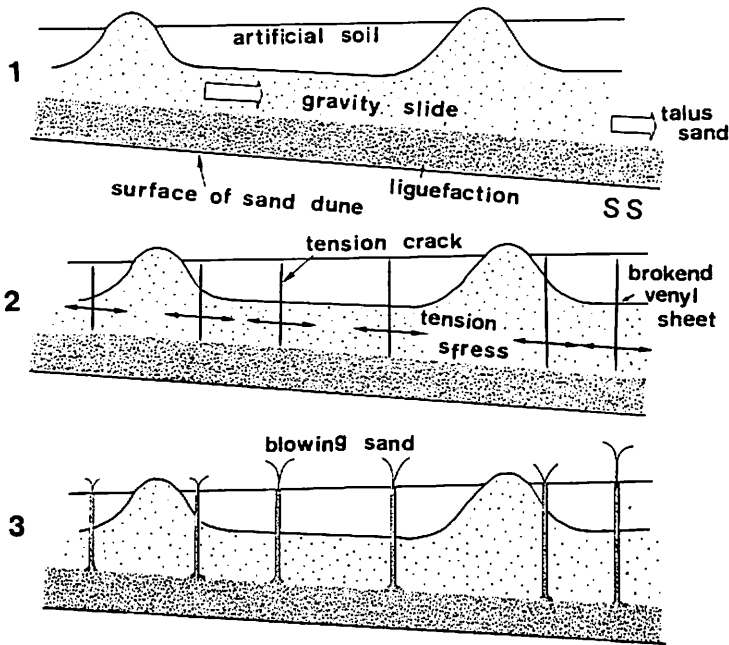
図-1 若美町の人口水田における噴砂の形成過程を示す模式断面（藤田，1983）

- 1：傾斜した滞水砂の液状化によって、表層土塊が傾斜ぞいに移動する。
- 2：表層土塊が水平引張力で開口破断する。
- 3：圧の高い液状砂が噴出して噴砂を形成する。

Fig. 1 Schematic profile showing the formation of sand volcanoes by liquefaction in puddy field in Wakami-cho.

1. The surface soil slide down along the sloping liquefied sand layer.
2. Tension cracks were formed in the surface soil by a horizontal tensile stress.
3. The liquefied sand with a high pressure erupted from the cracks forming sand volcanoes.

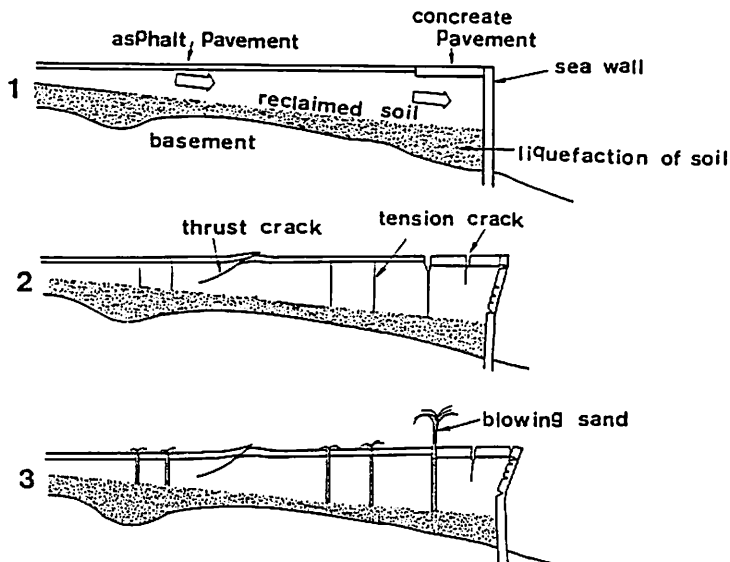
図-2 秋田港駅東方の埠頭の噴砂の形成過程を示す模式断面（藤田，1983）

- 1：傾斜した滞水砂の液状化によって、表層土塊と舗装部が傾斜ぞいに移動（矢印方向）。
- 2：表層土塊と舗装部が水平引張力で開口破断する。
- 3：圧の高い液状砂が噴出して噴砂が生じる。

Fig. 2 Schematic diagram showing the formation of sand volcanoes in the quay to the east of Akita-ko station.

1. Surface soil layer and pavement slid down displace along the sloping liquefied sand layer in the arrow direction.
2. Tension cracks were formed in the surface layer and pavement by a horizontal tensile stress.
3. The liquefied sand with a high pressure erupted from the cracks forming sand volcanose.

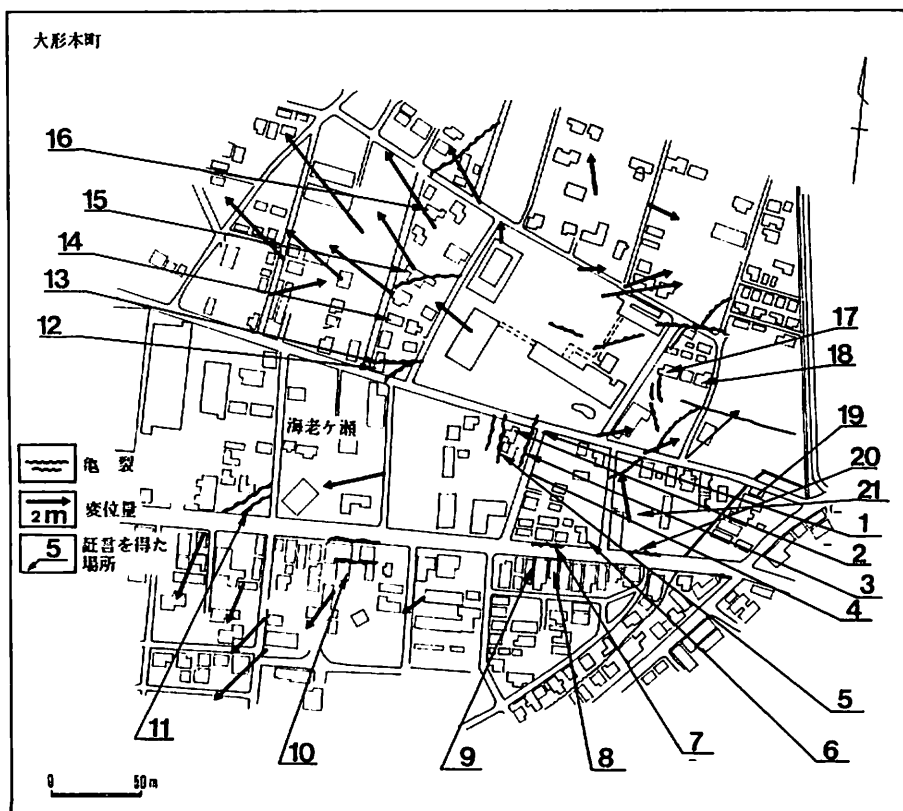
図－４ 新潟市大潟町における地盤災害の復元（番号は、証言を得た地点）

Fig. 4 Large scale ground displacements by the 1964 Niigata earthquake in Ōgata-cho, Niigata city (Numbers shows the point where eyewitnesses existed).
 → displacement vector ≈ cracks

土地の水平移動（変位量）の状況からわかるように、この地域では、大形小学校や新潟自動車を中心として、四方八方へと土地が水平移動をしたことがよみとれる。そして、それに、多くの証言を照らし合わせると、この図の変位方向が、移動した方向そのものであることがはっきりするのである。

また、アンケートからよみとった亀裂の方向は、変位量を示す土地の移動方向と、ほぼ直交したり、斜交したりしていることは、この亀裂が土地の水平ずれによって生じた水平引張の場に生じたことを実証するものである。

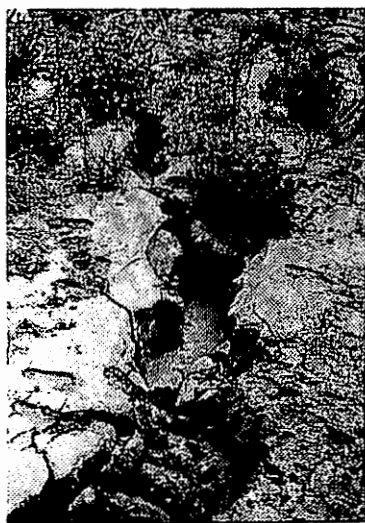
写真－1

証言13：全体として、高いところが低くなった。家の北西側が沈下し、そこから水が噴き出した。水の噴き出しは、2～3日つづき、足をいれるともぐった。家の敷地に亀裂が2本走った。亀裂は子供がすっぽり入る程度（写真－1）。

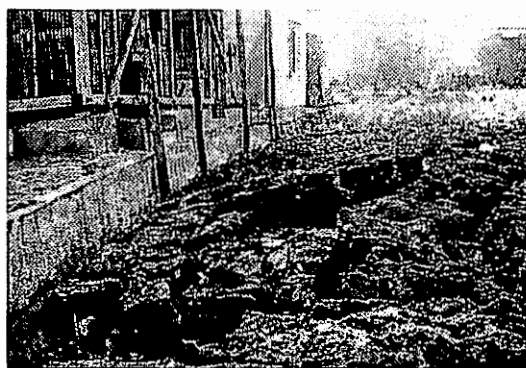
写真－2

証言18：家全体が50cm程沈下し、東側へ移動した。家の北側が盛り上がり、そこに亀裂が生じた（写真－2）。地震前の基礎が砂中に沈下した。その後はコンクリートをつけ加えた。

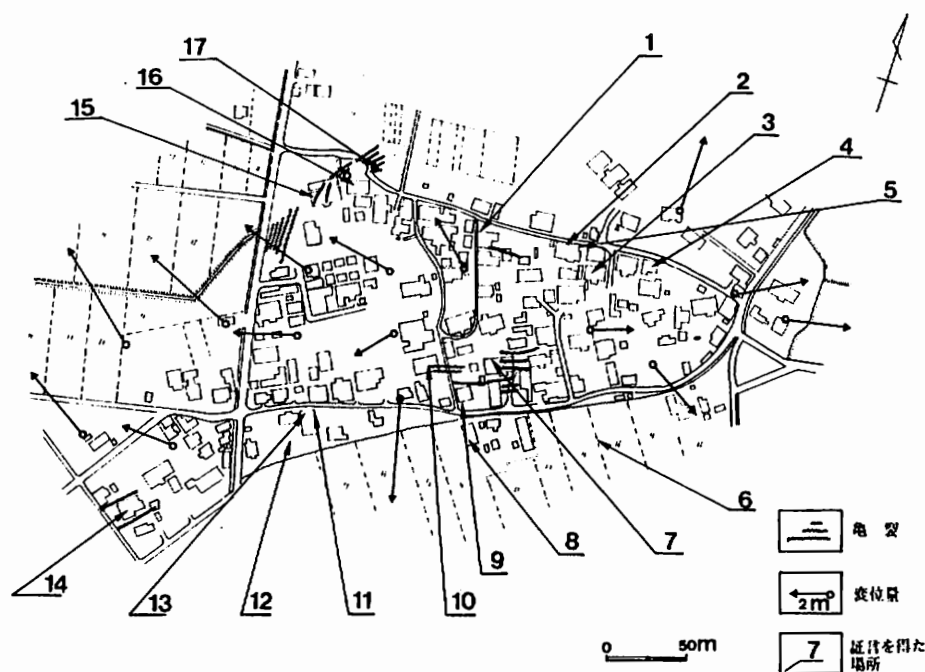
図-5 下山地区の地盤災害の復元

Fig. 5 Large scale ground displacements by the 1964 Niigata earthquake in Shimo-yama area, Niigata city. \equiv cracks \rightarrow displacement vector

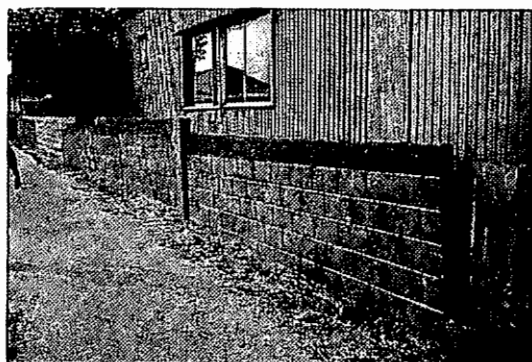
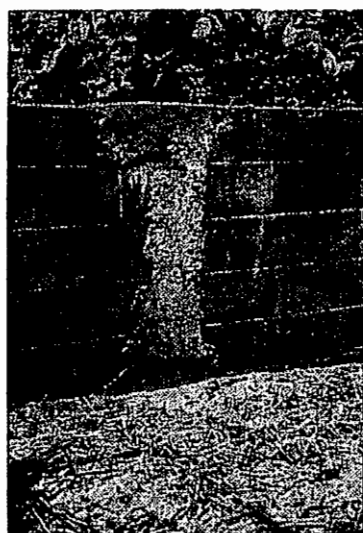
現在でも当時のままのブロックべいが残っており, 沈下, 亀裂の跡を見る事ができる(写真-3, 4)。

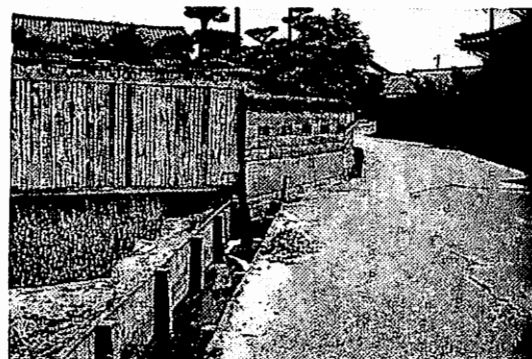
写真-5

証言17：土地が約3 m南側に移動して幅約3 mの用水路がなくなってしまった（写真-5）。
が不等沈下により傾斜した。

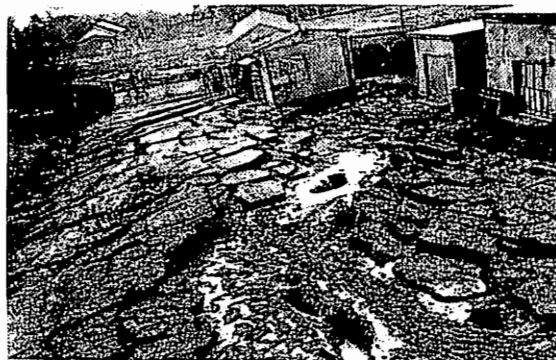
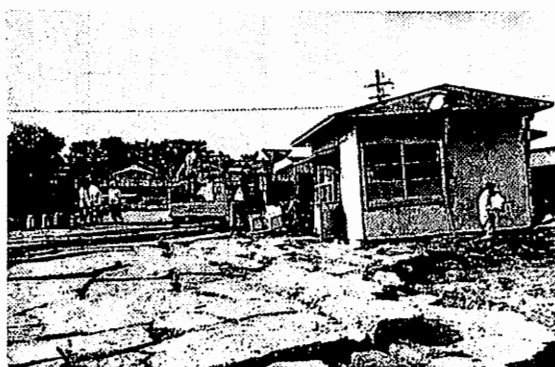
多数の亀裂（大きいものは幅約2 m）を生じ亀裂から水分が噴き出した。地震後亀裂に棒を3 m貫入させてみたが、底に達しなかった（写真-6, 7）。

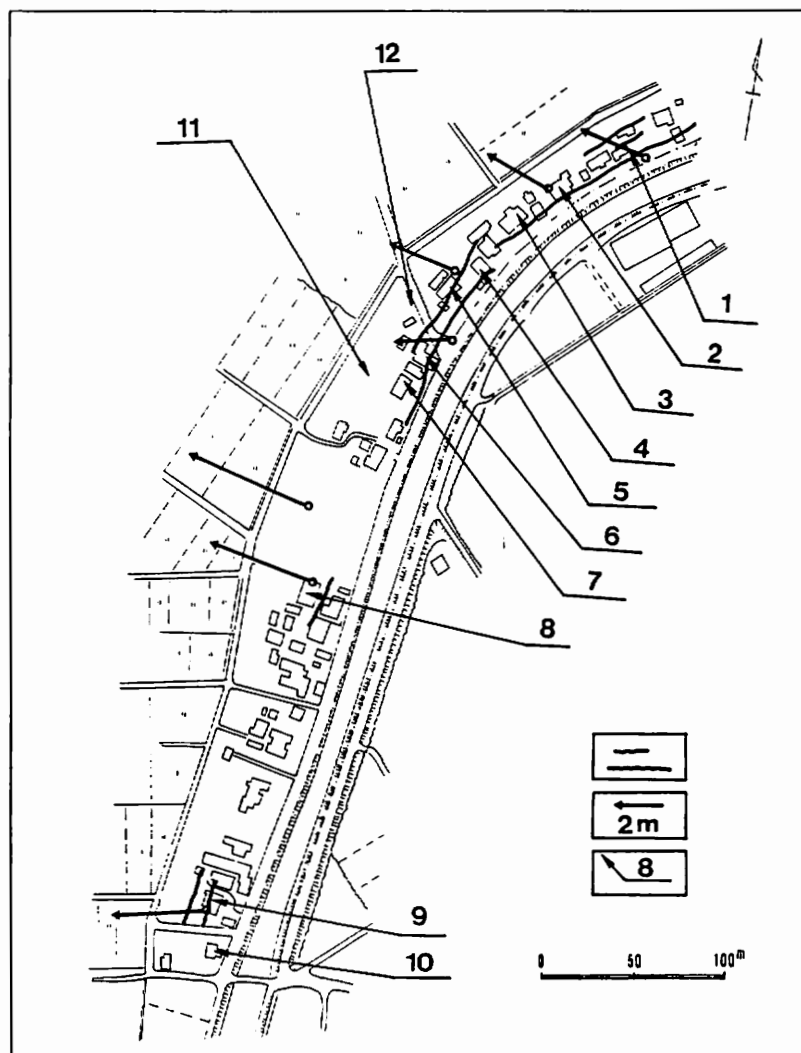
図-6 新川町(1)の地盤災害の復元

Fig. 6 Large scale ground displacements by the Niigata earthquake in Shin-kawa-cho(1), Niigata city. — cracks —→ displacement vector

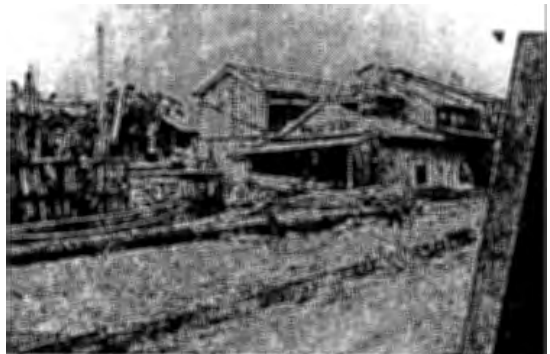
写真－8

証言 13：地震で通船川の川底が上がってしまった（写真－8）。

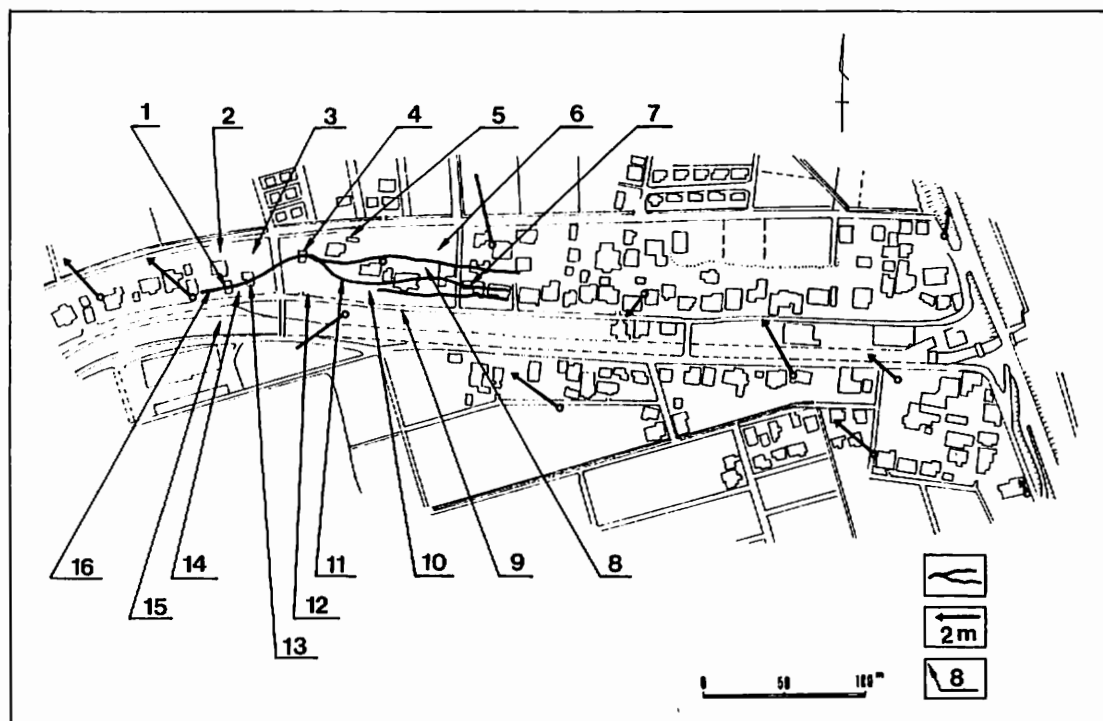
図-7 新川町(2)の地盤災害の復元(2)

Fig. 7 Large scale ground displacements by the 1964 Niigata earthquake in Shinkawa-cho(2), Niigata city.

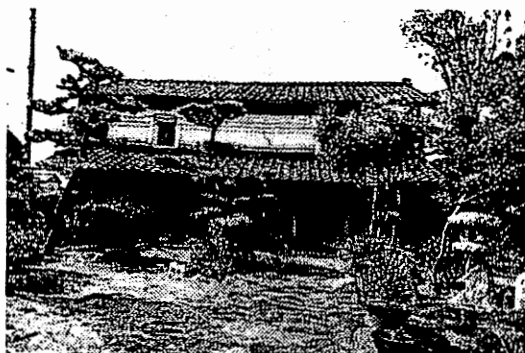
写真-9

証言1：蔵(明治時代の建物)の下に亀裂が生じ、中央の土台が開いた。

この蔵は地震後、割れた土台部分にコンクリートを打った以外は、手を加えていない(写真-9)。

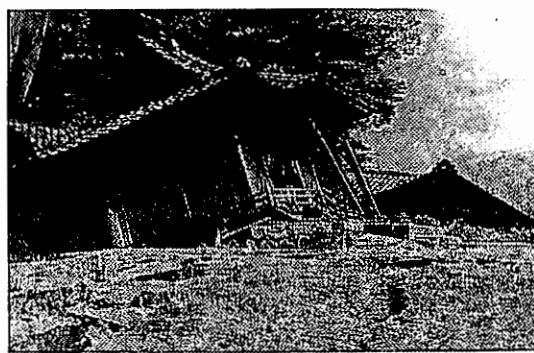
写真-10

証言4：西之宮神社の境内の下に大きな亀裂を生じ、境内が亀裂に落ち込んだ(写真-10)。

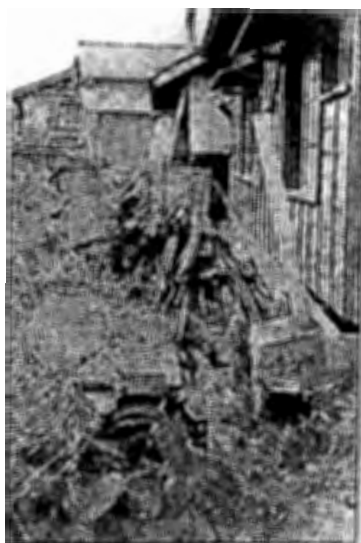
写真-11

道路に亀裂を生じ、青砂を含んだ水が噴出、高低差を生じた（写真-11）。

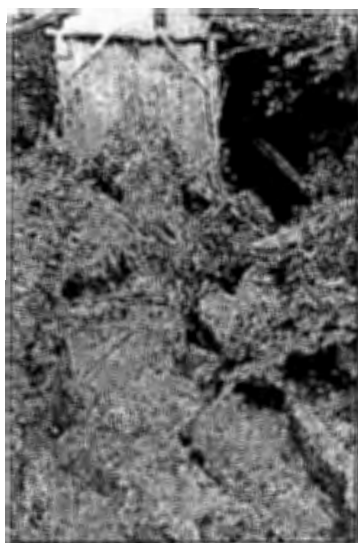
写真-12

家の南側の亀裂は幅2m、深さ1.5m程度であった（写真-12）。

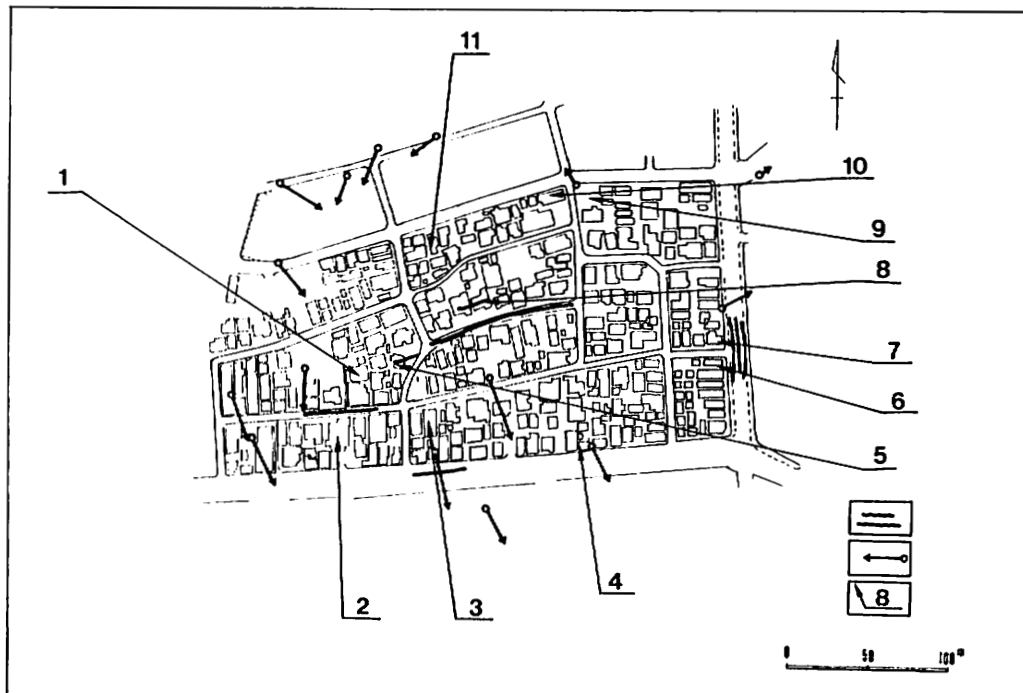
図-8 神明町の地盤災害の復元

Fig. 8 Large scale cracks by the 1964 Niigata earthquake in Shinmei-cho, Niigata city.

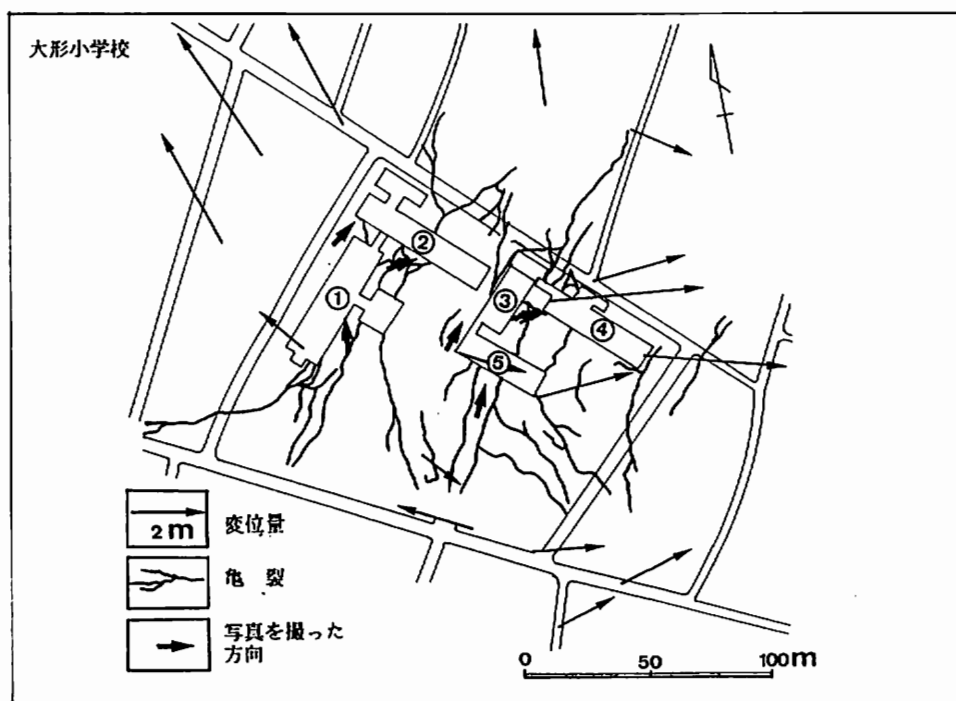
図-9 新潟市立大形小学校の地盤災害の復元

Fig. 9 Large scale ground displacements by the 1964 Niigata earthquake at Ogata primary school, Niigata city.

まとめ；大形小学校での土地の変位量を示す矢印からみると，校舎を中心に，北西方向と東方向へと，土地の水平移動が生じたと解釈される。亀裂の方向は，ほぼ，こうした土地の移動方向と直交ないし斜交していて，土地の水平移動が原因でそれが生じたと解釈してよい。亀裂と噴砂の関係が密接であったことは，上記の証言がよくそれを説明してくれる。

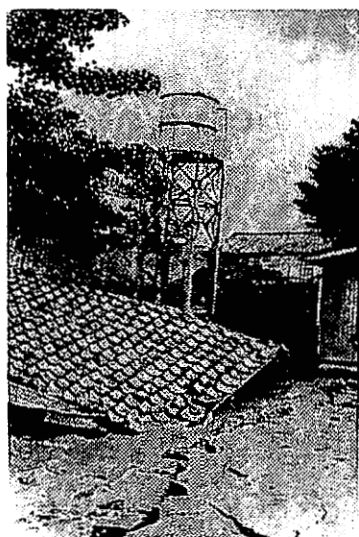
写真-13

- ① 体育館；地震発生後30秒たって、一大音響とともに倒壊(写真-13)。
- ② 第一校舎；巾3mの亀裂が三本走り、階段は傾き、くずれた(写真-14)。
- ③ 第二校舎；いちじるしく傾斜して、くずれる心配があった(写真-15)。

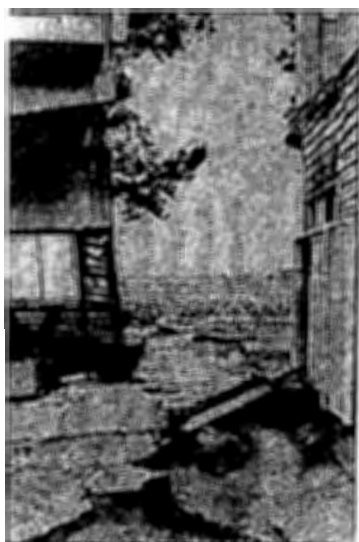
写真-16

④ 第三校舎；全体が横へ4 m，うしろへ3 m移動し，校舎の端の2教室は30cmも陥没し，傾斜した（写真-16）。

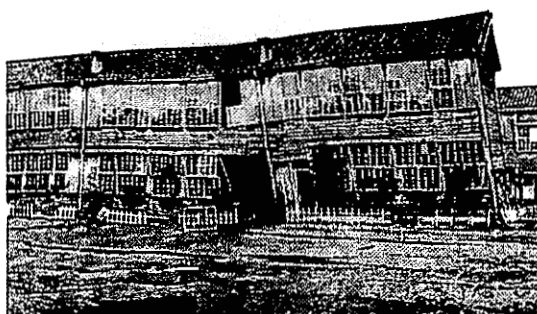
写真-17

⑤ 第四校舎；中央が大きく3 m余りさけてくずれた（写真-17）。

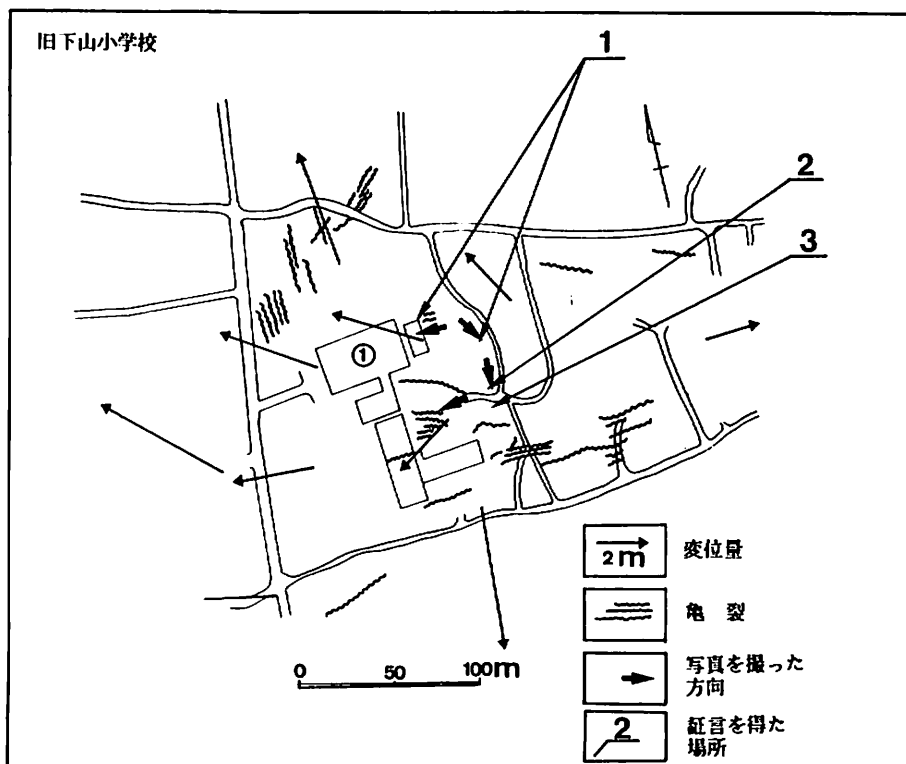
地震によって体育館（図中①）がハの字に開いてしまった。

図－10 旧下山小学校の地盤災害の復元

Fig. 10 Large scale ground displacements by the 1964 Niigata earthquake at old Shimoyama primary school, Niigata city.

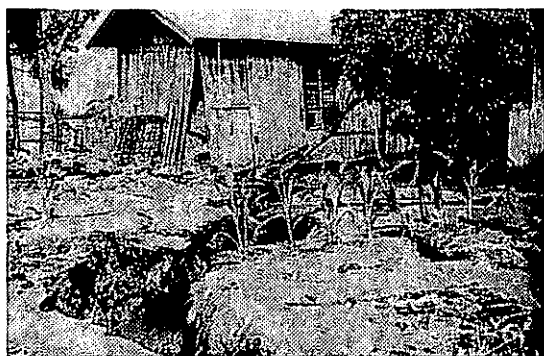
写真-18

柿の木の根元に亀裂が入り，倒れてしまった（写真－18）。現在も，倒れたまま成育している。

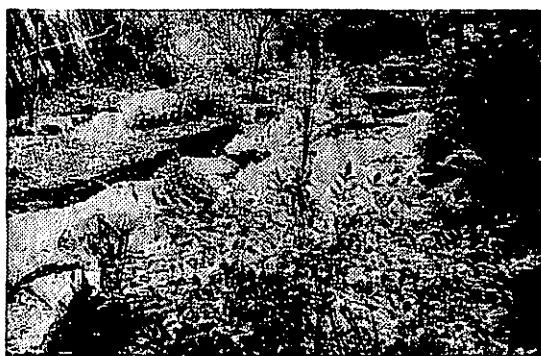
写真-19

証言3：家の南側に亀裂が生じた（写真-19）、この亀裂によってブロック壁が離れてしまった（写真-20）。

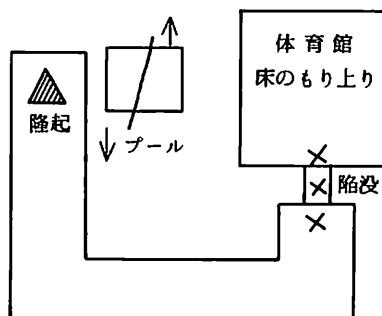
図-11 白山小学校の地盤災害

Fig. 11 Damage of Hakusan primary school by the 1964 Niigata earthquake
▲ upheaval X subsidence

地震時プールには水が入っていた。割れによって校庭に水が流出。
