## 土石流発生部の溝

On the groove at the starting point of debris flow

浦川流域に生じた2つの土石流の発生地点と、表題の溝は、以下の通りである。なお、これらの土石流の分布の概略を図-1に示した。

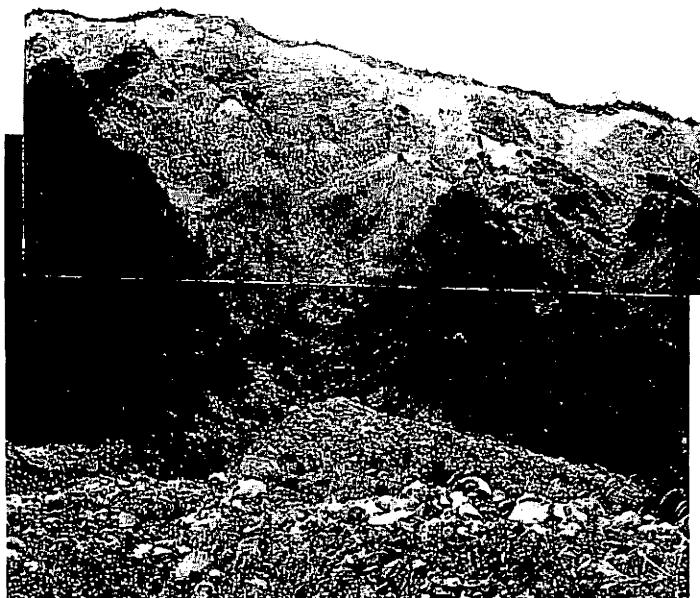
写真-1は、溝の発生部を下流からみたもので、土石流発生は、山麓の崖をうずめていた古い土砂が崩壊して、その直下に溝の地形を切りこんだものである。この溝の内部を下流から眺めたのが写真-2である。

この溝は、最大の深さが10m～15mに及び、上方の幅が10数mに及んでいる。

写真-1 稗田山斜面下に発生した土石流による溝

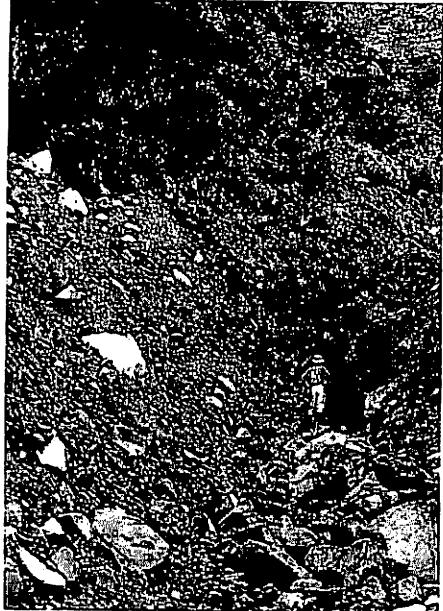
溝の深い部分を内側から上流に向って眺めたのが写真-4である。

写真-4 稗田山山麓の溝の内部の状況

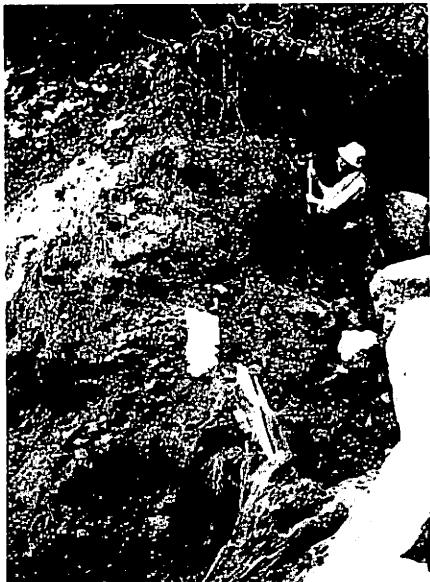
この部分が崩壊し、直下の沢を深くえぐり、溝をつくった。この侵食のために、この付近の地質を構成している基岩の石英斑岩、第四紀の安山岩質の火碎岩や湖成の粘土層や不淘汰砂礫層を侵食している（写真-7）。深さは約3～4mである。谷幅は元の河川を余り広くひろげてはいない。

写真-7 旧金山沢土石流発生地点に  
生じた溝の左岸  
—基岩の不淘汰砂礫層とその上位の  
火碎岩が高さ4mほどにわたって  
露出した—

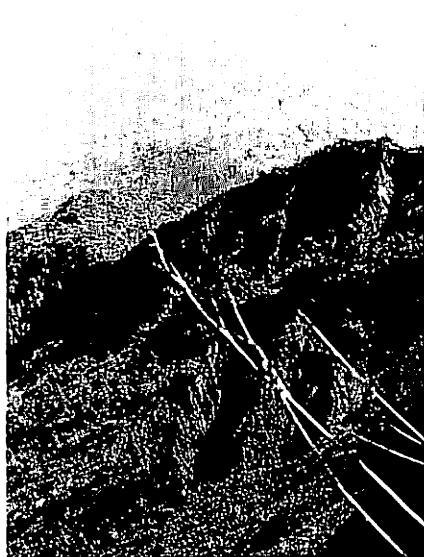
このいみで、写真-9のように、金山沢の冠頭部に向って、その左端における崖の溝状の地形から、かって、そこに何回かの崩壊が生じ、土石流が生じたことが読みとれるのである。ちなみに、この冠頭部の地質は、第四紀の火碎岩層（数100年～1400年位前の活動）が温泉変質をうけて軟弱化した基岩、

写真-9 金山沢冠頭部に向って左端の地盤と溝

または、それらが山くずれや地すべりで崩壊した崩積土などからなっている。こうしたものが、地下水圧の高まりによって、山くずれや地すべりが生じると、そのすぐ下方に、前述のようなガリが生じ、これらの繰りかえしが、写真にみられる深い溝をもたらしたものと考える。
