## 56年豪雪と新潟地方の雪崩災害

Snow avalanche disasters in Niigata Prefecture at the time of  
the heavy snow, 1981.

Saburō NAKAMATA and Kaoru IZUMI

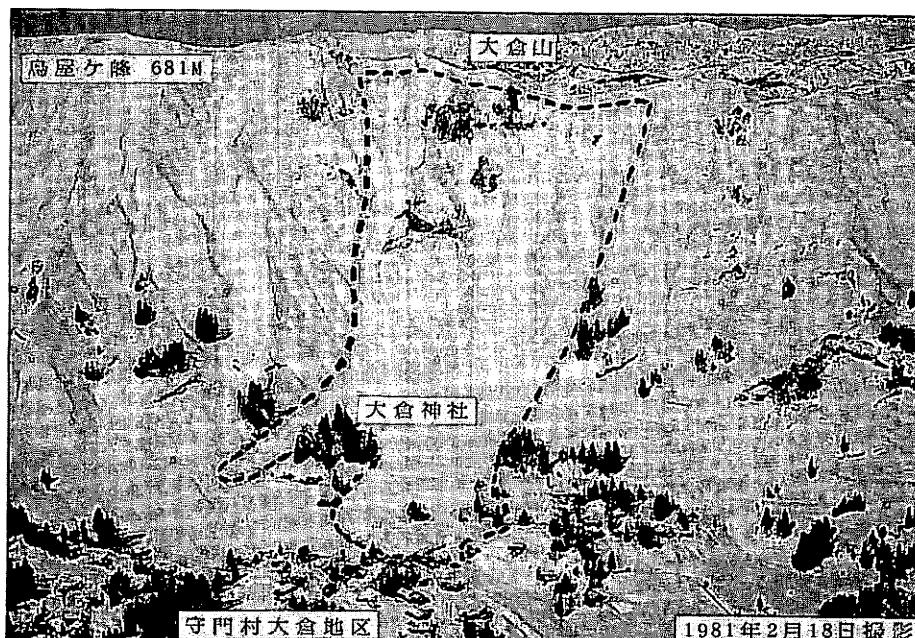
写真-1 大倉なだれ（ヘリコプターにより撮影）

発生した雪崩の種類 面発生乾雪表層なだれ（日本雪氷学会名称分類による）

雪崩発生源 鳥屋ヶ峯（681m）通称大倉山稜線の下部、標高560m付近より発生

雪崩走路長さ、幅、厚さ 750~800m、幅約100m（末端で150m）、走路中のデブリ厚さ約1m、末端のデブリ厚さ3~5m

雪崩規模 約10万m<sup>3</sup>（推定）

表層なだれの発生面は、II-3 で述べたように破断面の長さが 100 m 以上というのが確かなだけで、何 100 m か確認できない。当時調査した小千谷林業事務所の推定範囲と現地住民の証言などをもとに、発生面、走路、堆積地の範囲を図-4 に示した。神社左側へ一部分流れたが当時人的被害がなかったためその判明が遅れた。発生線（破断面）の位置は稜線雪庇から  $40 \sim 50 \text{ m}$  斜面を下った位置で、標高 560 m 付近、既設（昭和44年、45年）階段工の線にそっている様子も窺えるが現地立入りできないため不明である。

水田付近の走路は幅 100 m 余、やや狭くなり末端デブリは拡散して幅 150 m とみられる。途中の走路にとり残されたデブリは厚さ 1 m ほどの層をなしておりその平均密度は  $0.35 \text{ g/cm}^3$  程度と推定される。その表面には無数の小雪塊による凹凸があるが一見平坦な雪原の状態とも表現できよう。

表層なだれの特徴から汚れた雪は全く見当たらず走路と外部との境界も見分け難い。走路中のデブリの盛上がりから漸く走路境界を判別した。家屋に衝突した付近のデブリは被害を免がれた家屋の屋根（約 7 m）ほどの高さに堆積していたことから、厚さ 3 ~ 5 m とみられる。

厳冬期に発生し、本例のような規模をもつ表層雪崩を防止する工法は難しい。根本的には大倉山斜面の吹き溜りを防止する工法となろう。その点、階段工は表層なだれを対象とする限り逆効果の面も出てこよ

う。問題は斜面に運ばれる飛雪の方向が年により変動して、主風向を決定し難い点であり山頂の雪原の飛雪を防止する柵、植林の位置、設置方向などにかなり予備調査を必要とする。

また、南東斜面の正面から吹きつける降雪が原因となる場合は、斜面の吹き溜り防止は不可能であり、寧ろ早期に爆破するなり、滑り方式で早期に雪崩発生を促すなどの工法が適当である。

一方、走路末端の集落近く、防護ネット、防護柵数列設けて減勢工法を施すことも効果的であろう。しかし柵高をどう増すか、その強度をどう考えるかが問題である。擁壁の設置は工法上やむを得ない場合のみとり上げたい。

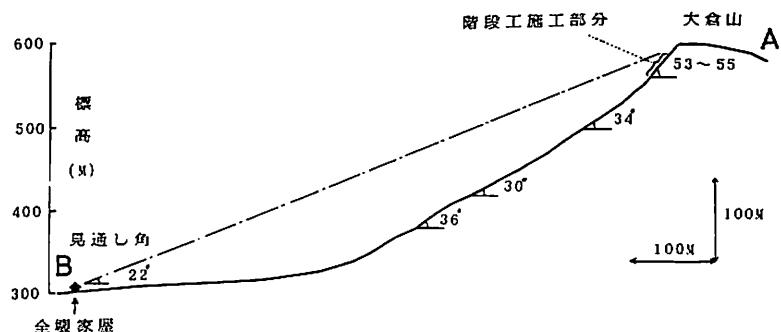
図-2 大倉なだれ走路断面図

## 1 地形状況（写真-1, 図-2, 3参照）

北魚沼郡小出町から国道252号線を北北東に約12kmで守門村役場に達する。役場の手前から西へ約2kmゆるやかな坂道を上ると標高300mの大倉部落に達する。この部落の背後（北西側）に拡がる水田を300mほどへだてて標高670～600mの大倉山の稜線が連なる。雪崩を発生した大倉山南東斜面は稜線近く40～50°の急傾斜をもち、中腹で30～35°、山裾はゆるやかな傾斜となり水田につながる。地表は短かい雑木、草地、露岩、崩積土砂で、大きな立木は少ない。大倉山稜線の北西側はかなり広い面積をもつ、ゆるやかな起伏の丘状地形であり、山頂付近の雪原の風紋から北西の風が卓越していることが分かる。なお、この南斜面全域に昭和44年頃以降今日まで全層なだれ防止用の階段造林工事が行われている。階段幅は2～2.5mでケヤキ、クルミの植林が並行して実施されている。

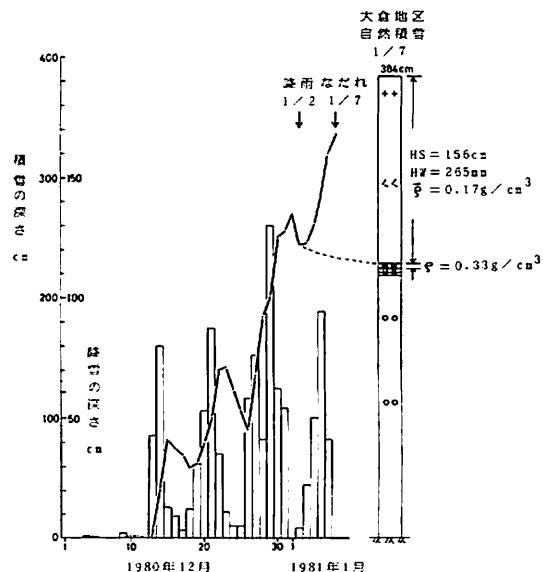
図-4 守門村役場の気象と大倉地区的積雪断面図

守門村役場で観測した降積雪経過を図-4に示す。

大倉地区はこの値より50cm程度雪が多く、12月13日から連日の降雪で積雪の深さは急増した。元旦から2日にかけて初めて寒気がゆるみ、気温が上昇し、2日は雨となった。この時点に今回の表層なだれの滑り層となつたざらめ層が形成された。3日から再びはげしい降雪が4日50cm、5日94cm、6日41cmと続き、雪崩発生当日までに、このざらめ層上部の載雪が156cm、重量 $265\text{ kg}/\text{m}^2$ に達した（7日午後現地測定による）。

面は水分でぬれることから、かなり含水率の大きいぬれざらめであることが判明した。このざらめ層の上部にある雪は一様なしまり雪で高さ 156 cm, 平均密度  $0.17 \text{ g/cm}^3$ , 積雪重量  $265 \text{ kg/m}^2$  を観察した。この上部にある積雪は 4 日間に降り積ったものでその成層構造は判別し難いほど一様なしまり雪であり、またざらめ層下部も地表まで一様な硬しまり雪で構成されていた。ざらめ層上部の積雪は、雪崩を発生した斜面中では吹き溜りのため 156 cm の値より大きな値を示したに違いない。若し 2 m とした場合、 $50^\circ$  の傾斜面では表層の積雪荷重の斜面方向の分力即ちざらめ層に作用する剪断力は  $200 \times 0.17 \times \sin 50^\circ \times \cos 50^\circ = 17(\text{g/cm}^2)$  程度が働く。今、ぬれざらめ雪の抗剪力は  $10 \sim 30 \text{ g/cm}^2$  程度のものも充分存在するので、このざらめ雪層を境界として滑りを起こしたものと推定した。

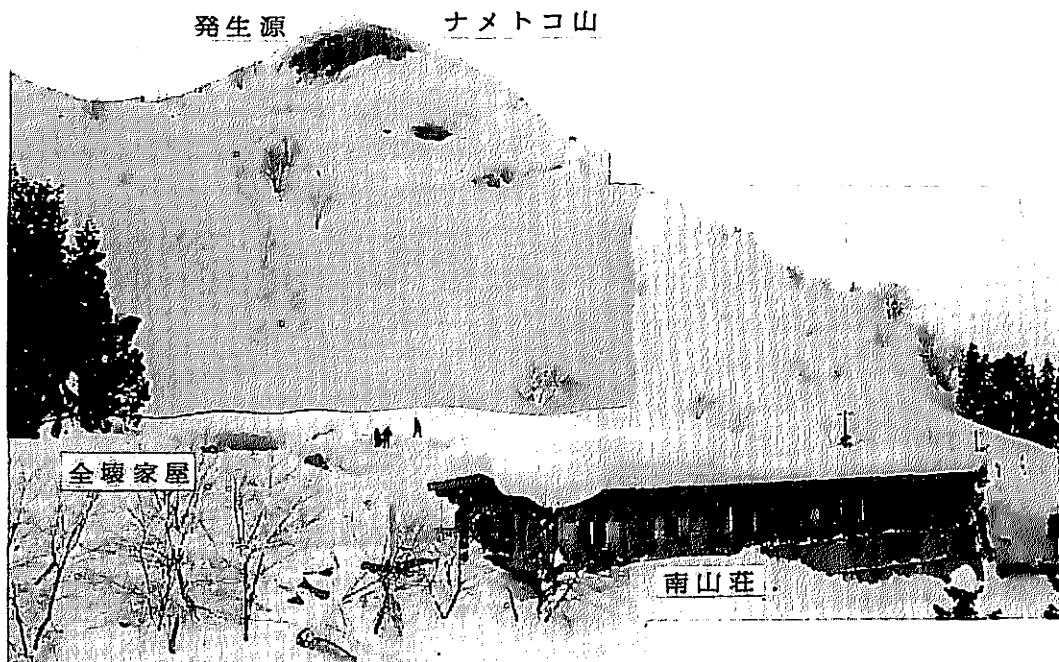
写真-2 下折立なだれ

南山荘の西側は通称ナメトコ山（654m）の出尾根が建物のすぐ背後まで迫っている。雪崩を発生した地点は写真-2、図-5、6に示すように標高350m付近のはぼ東に面する急斜面で、斜面の方向は必ず

雪崩の発生源は、写真-2に示すナメトコ山稜線出尾根から $55^{\circ}$ 以上の急斜面に落ちこむ地点に生じたクラック下の斜面積雪で、幅約40m、厚さ4mが一挙になだれたものと解される。

雪崩の主流は、斜面の沢筋に沿ってゆるくカーブし民家を破壊し、更に南山荘2階の各室を直撃し、一部屋上を乗り越え北側広場に堆積した。

雪崩の主流の走路の長さは約250m、中間地点の走路幅は30~40m、末端で幅50~60mと推定された（民家遭難者の救出発掘作業のため攪乱されて範囲不明瞭）。

雪崩発生源は55°前後の急傾斜であるが、その範囲は小さい。従って発生源の少し下方に数段のなだれ防止柵を設ければ今後の発生は完全に防げよう。この防止柵は積雪4～5mを想定した設計条件でよく、問題はコンクリート基礎を作る際の地耐力の検討が充分行われなければならない。

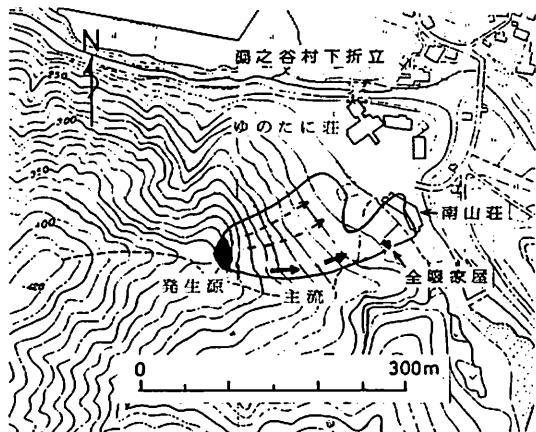
図-5 下折立なだれ平面図

しも南山荘の方向を指していない。しかし下方の沢筋はゆるくカーブして南山荘につき当たる。

南山荘から山より44m地点のデブリ厚さは100~130cm、66m地点で20~30cm、73m地点で滑走面となりデブリ厚さ0を観測した。なお、雪崩滑走面の下部の積雪深は発生地点から140m付近で測定し約320cmを得た。発生源に関する調査は二次雪崩発生の恐れあるため近づけず断念した。従って発生地点の雪崩量は明確でない。斜面にそって60mほどの長さの範囲で、滑落したものと推定すると、その雪量は幅40m×長60m×厚4m = 9,600m<sup>3</sup>となる。

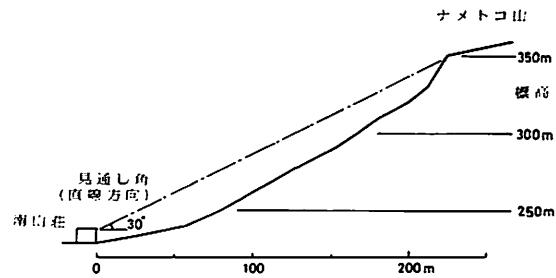
図-6 下折立なだれ走路断面図  
(沢筋)

発生源は小さな雑木におおわれた傾斜 55° 以上の急斜面で、一部露岩も散見された。南山荘の標高は、229 m でこの地点から発生点を見上げる仰角は図-6 に示すように 30° であり、更に南山荘の背後にある民家は斜面の直下に位置していた。

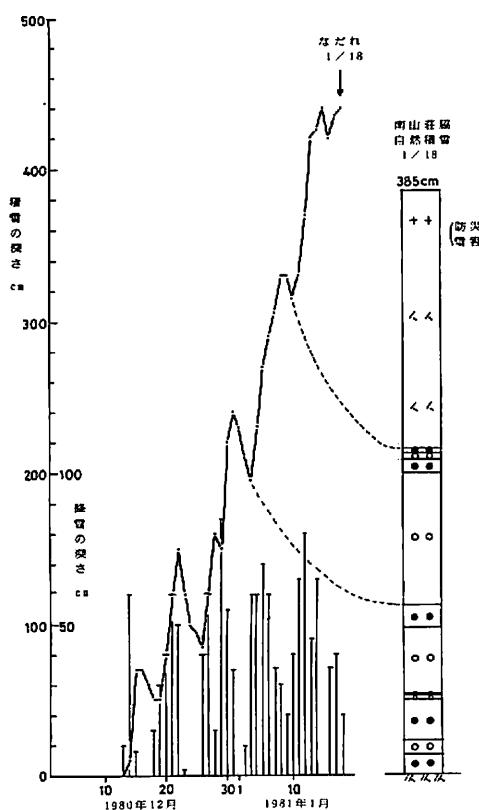
図-7 大湯スキー場の気象と南山荘脇の積雪断面  
大湯スキー場の気象と南山荘脇の積雪断面を示す。積雪量は、南山荘脇の自然積雪を測定した結果である。積雪断面は、南山荘脇自然積雪を測定した結果である。

下折立の降積雪経過をみると最寄りの大湯スキー場での観測値を図-7 に示した。前述の守門村役場での降積雪経過とはほぼ同じ型を示しているが積雪深は守門村より少ない。1月3日以降の降雪が大きく、しかも 15 日を除き連続しており、雪崩発生当日は 4 m を超える豪雪となっていた。このため積雪重量は 1 t / m<sup>2</sup> を超え（防災センター雪害実験研究所の当日測定値），斜面は極めて大量の重い積雪をたくわえていたことになる。今冬は積雪の初期から休むまもなく降り積ったため積雪の大半はしまり雪で占められ、図-7 に示すようにざらめ層は数ヶ所に薄く介在しているだけである。ただ冬の初めに来た降雪は水分の多い重い雪が多かったという住民の証言に基づくように、地表から 40~50 cm の積雪はざらめ化がかなり進ん

でいた。しかし地表近くのざらめ雪が乾きざらめであったか、ぬれざらめであったかは明確でない。例年でもこのような厳冬期間に全層なだれは隨時発生する。ただ、傾斜 $40^{\circ}$ 以上の急斜面か、特に滑り易い地表条件をもった場所に限られている。今冬のような連続降雪は珍しく、例年は寒波の来襲間隔にかなりのゆとりがあり、寒気のゆるみの期間内に全層雪崩となって急斜面から滑落する。今冬の場合は例年のような寒気のゆるみ即ち気温上昇期間が全く見られず、急斜面にも大量の積雪を貯えてしまったものと考えられる。従って下折立で発生した雪崩は、例年急斜面に発生する第一回目の雪崩に相当し、15日頃の気温上昇が誘因と考えられる。しかし1日位の気温変動では4mの厚い積雪層のごく表面だけの湿雪化にとどまり、積雪底面の滑り条件に影響を全く与えない。下折立の雪崩発生源は、発生日18日以前に既にクラックを生じていた。
