東野名地すべり地の地下水特性 —孔内水位観測と水質調査の結果から—

Characteristics of groundwater from observations of the
groundwater levels and water quality in Higashi-nomyo landslide area

Key words : landslide, groundwater level, drainage well, water quality

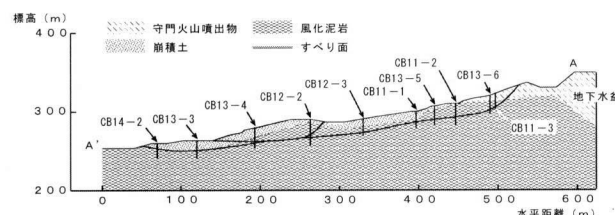
図-2 地質断面図 (A-A')

東野名地すべり地は、新潟県北魚沼郡守門村の東端に位置する指定地面積245.47haの大規模地すべりである(図-1, 図-2)。基盤地質は第三紀の泥岩及び凝灰岩であり、その上を守門火山噴出物が広く覆っている。泥岩と火山噴出物の境界面は、地すべり頭部において急角度で北側に落ち込み、難透水性の泥岩が広大な地下水盆を形成している。この地下水盆内部には大量の地下水が貯留されており、ここからオーバーフローした地下水が下方に位置する地すべり斜面へと浸透していくことが、当地区における地すべり発生の主な誘因と考えられている¹⁾。かつては斜面末端を流れる破間川を閉塞するような大規模な活動が見られたが、地下水盆中の水を排除す

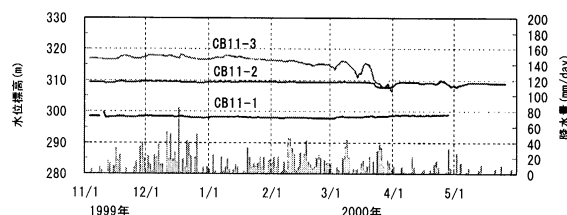
図-5 地すべり発生前後における孔内水位変動 (1999年11月~2000年5月)

mに達した。その当時, 当ブロックに設置されていた水位観測孔は, CB11-1~3の3孔のみであった。地すべり発生前後における, これら3孔の孔内水位の観測結果を図-5に示す。CB11-3では, 3月末の融雪期に水位低下が見られた。CB11-3は冠頭部の亀裂地帯に設置されていることから, 地すべり活動に伴う亀裂の発生によって地下水が分散し, 水位低下したものと考えられる。CB11-3よりも斜面下方に位置するCB11-2とCB11-1では, このような水位変動は見られなかった。なお, これら3孔は, 地すべり活動による破壊やその後の集水井施工のために, 2000年には全て撤去されている。

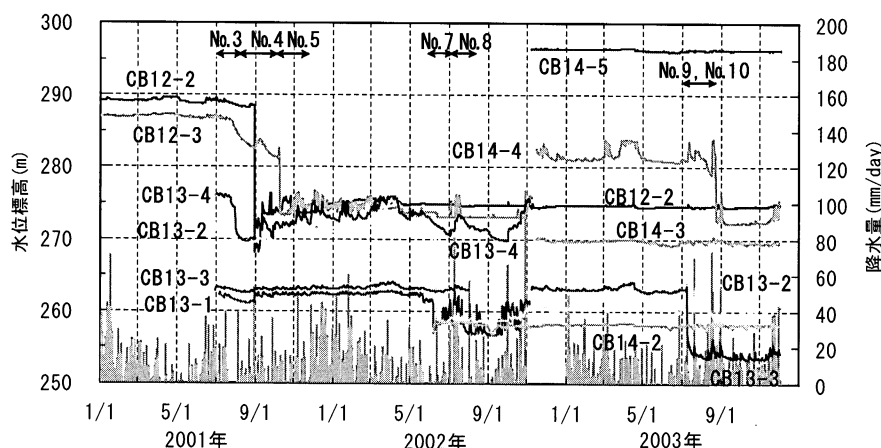
図-6 集水井施工前後における孔内水位変動 (2001年1月~2003年12月)

集水井施工前後(2001年1月~2003年12月)における孔内水位の観測結果を図-6に示す。C-5ブロックでは, 2001年~2003年にNo.3~No.10の計7基の集水井が施工されており, これら集水井の集水ボーリング施工期間を図中に矢印で示した(No.6は2000年に施工)。なお, CB12-3, CB13-1, CB13-4は2002年11月以降は欠測となっている。

CB12-3では, 2001年7月末から水位低下が見られるが, この時点で施工が完了しているのは, 集水井No.3の集水ボーリングのみである。CB12-3では, 集水井No.3の集水ボーリングの先端から約80mも離れて

いるにもかかわらず水位低下が見られた。その後は、集水井No.4, No.5の影響も受けて、7月末～10月で水位は約14m低下した。その一方で、集水井No.3により近い位置にあるCB12-2では、集水井No.3の影響は見られなかった。これらのことから、集水井No.3からNo.5に及ぶ範囲の地下水は、自由地下水ではなく、裂か水として分布していると考えられる。

CB14-2とCB14-3の2孔を除き、集水井の集水エリア内に設置されている水位観測孔においては、いずれの孔も集水井の施工によって水位低下が見られた。CB14-4では集水井No.9の施工により水位が9m低下している。集水井No.9では、CB14-4の方向に施工された集水ボーリングNo.13とNo.14からの排水が特に多く見られ、排水とそれによる水位低下の関係は明瞭である(図-7)。また、CB13-2では、集水井No.7の施工により水位が11m低下しているものの、CB13-2の方向に施工された集水ボーリングからの排水は、集水ボーリングNo.10でわずかに見られるにすぎない(図-8)。集水井No.9とNo.7はともに崩積土層中の水を排水しているものの、図-7と図-8に示すように排水状況は異なっており(写真はともに2003年12月2日のもの)、地下水の賦存状態の違いがうかがえる。

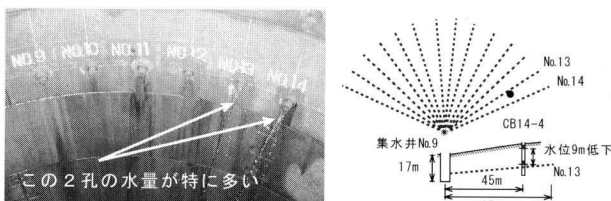
図-7 集水井No.9における排水状況
Fig. 7 The drainage situation in No.9

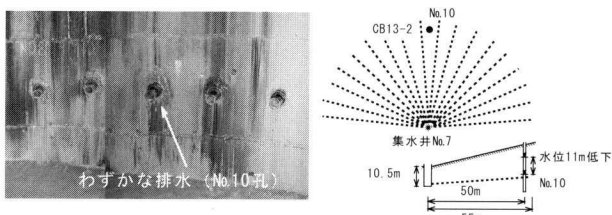
図-8 集水井No.7における排水状況
Fig. 8 The drainage situation in No.7

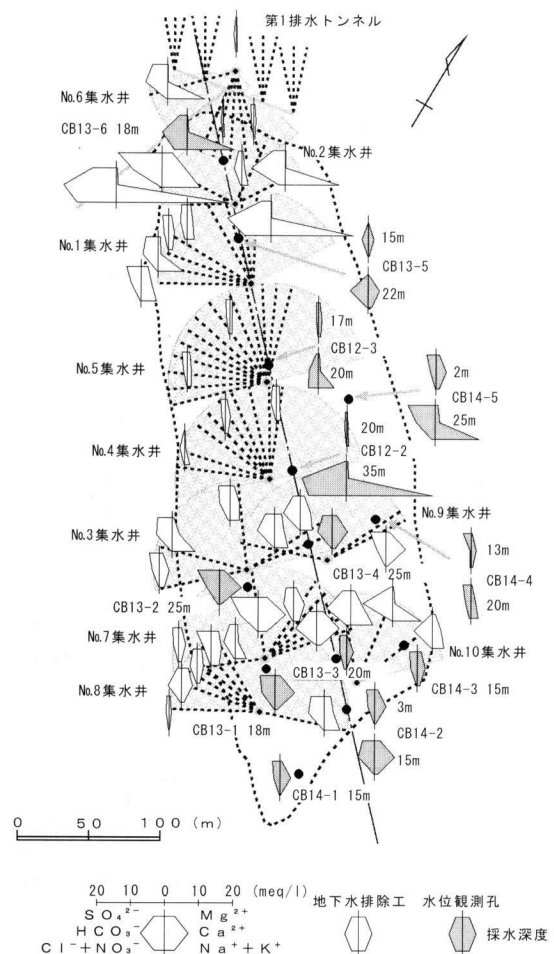
図-9 採水位置と水質のヘキサダイアグラム
(2003年12月採水)

2003年の分析結果をヘキサダイアグラムとして図-9に示す。水位観測孔はオールストーリーナ仕様であるため、孔内の上部(水面下1m)と下部(孔底部)で水質が異なるものがあった。この場合は、上部と下部の2つのヘキサダイアグラムを示した。それ以外の孔では、孔内下部のものを示した。また、集水井内での採水については、採水を行った集水ボーリングを図中に破線で示し、このうち水質が類似しているものについては、代表的なものを示した。

地下水盆中の水を排水している第1排水トンネルの水は電解質濃度が低く、雨水や融雪水と類似した水質である。これと同じ水質の水はブロック頭部の集水井No.6でのみ見られる。

No.1, 水位観測孔CB13-6, CB12-2 (採水位置35m)では, Cl^- を含んだ高濃度の $\text{Na}-\text{HCO}_3$ 型の水が見られる。これらの高濃度の水は地下深部に由来するものであって, 比較的長い時間地中に滞留していた水である。このことから, 集水井No.2からCB12-2に及ぶ範囲では, 地下深部に通じる亀裂等が存在するものと考えられる。

ブロック中腹部から末端部に位置する集水井No.3, No.7, No.8, No.9, No.10と, 水位観測孔では, $\text{Ca}-\text{HCO}_3$ 型, $\text{Ca}-\text{SO}_4$ 型, $\text{Na}-\text{HCO}_3$ 型の水が見られる。ブロック末端部の水には, Cl^- がほとんど含まれておらず, SO_4^{2-} が多く含まれている。このことは, 高濃度の $\text{Na}-\text{HCO}_3$ 型の水と比較して, より表層に由来する水の影響が強いことを示している⁴⁾。

集水井の施工によって孔内水位の低下が見られた水位観測孔のうち, 孔内水と集水井内に排水されている水の水質が類似しているものは, CB12-3 (採水位置17m), CB13-2のみである。集水ボーリングからの排水とそれによる水位低下の関係が明瞭であったCB14-4でさえも, 集水井No.9の上段集水ボーリングNo.13, No.14の水とは水質は異なっている。集水ボーリングの構造上, その末端部で採水される水は, 延長全体にわたって集められた水が混合したものであることを考慮しても, 排水されている水と孔内水でのこのような水質の違いは, 当ブロックの地下水の分布や流動形態が非常に複雑なものであることをうかがわせる。

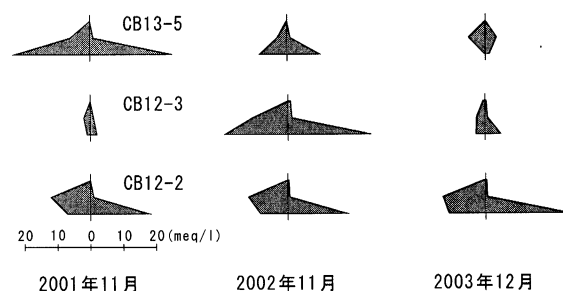
図-10 水質の経年変化 (2001年11月～2003年12月)

ブロック頭部から中腹部に位置する水位観測孔CB13-5, CB12-3, CB12-2の3孔では, Na^+ , Cl^- 濃度の変動が大きい。2001年～2003年の各年における, これら3孔のヘキサダイアグラムを図-10に示す。なお, 図中に示したヘキサダイアグラムは, いずれも孔底部のものである。

CB13-5では, 2001年の採水時では高濃度の $\text{Na}-\text{Cl}$ 型の水であったものが, Na^+ , Cl^- 濃度はともに低下し, 2003年では $\text{Ca}-\text{HCO}_3$ 型の水へと変化している。CB12-3では, 2001年には $\text{Na}-\text{HCO}_3$ 型の水であったものが, 2002年には高濃度の $\text{Na}-\text{Cl}$ 型の水となり, 2003年には再び $\text{Na}-\text{HCO}_3$ 型の水となっている。CB12-2では, 高濃度の $\text{Na}-\text{HCO}_3$ 型の水ではあるものの, Na^+ , Cl^- 濃度はともに上昇を続けている。これらの現象については, $\text{Na}-\text{Cl}$ 型の水の供給が途絶えた, 供給経路が変わったなどの理由をあげることができるが, 現時点では明確な判断はできない。しかし, これら3孔の孔底部では, それぞれ時期は異なるものの, Na^+ , Cl^- ともに高濃度の水が見られることから, 地下水の流動経路につながりはあると考える。また, $\text{Na}-\text{Cl}$ 型の水の供給経路の変化は, 地下の亀裂の状況の変化とも考えられることから, 今後は, これら高濃度の $\text{Na}-\text{Cl}$ 型と $\text{Na}-\text{HCO}_3$ 型の水の動きと地すべり活動との関連性を調査していく必要がある。
