1828年三条地震における与板町の被害

矢田俊文

ト部厚志

1 与板町の地震被害

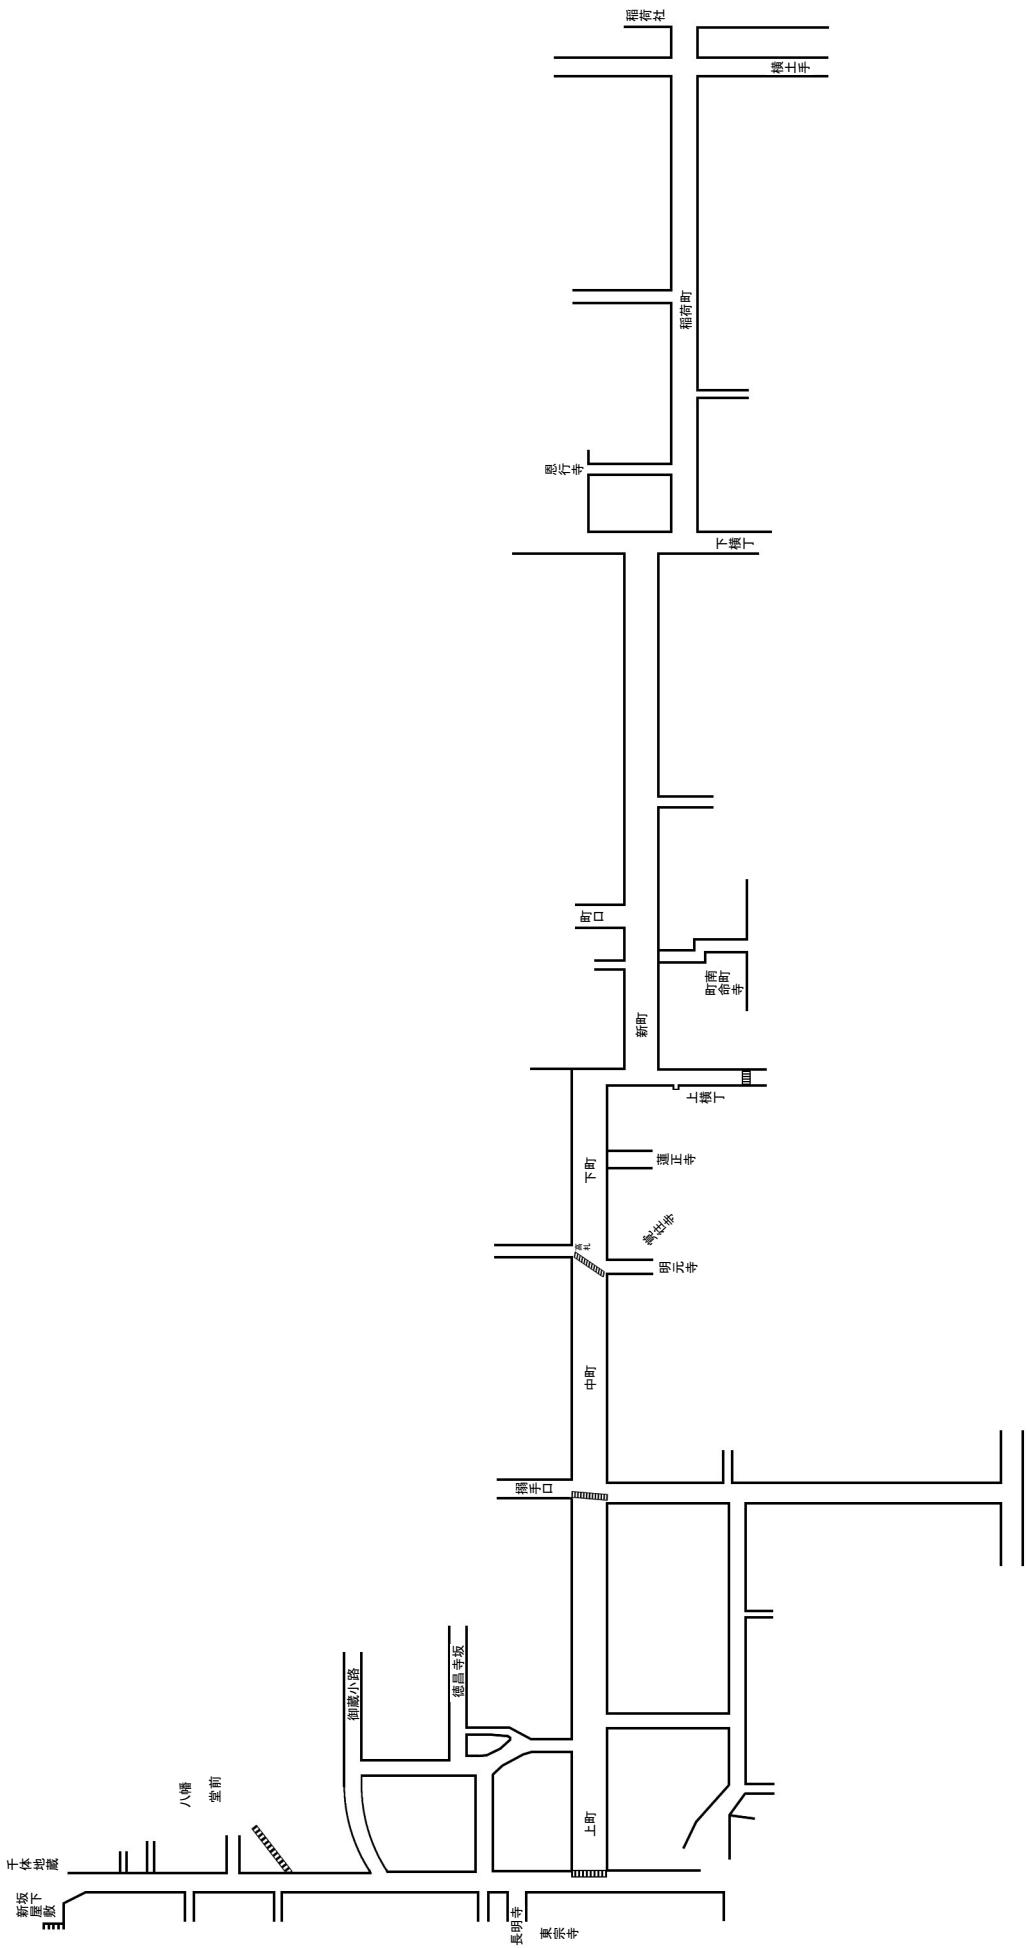
第1図 1828年与板町全図

本史料はすでに『新収日本地震史料 第四巻 別巻』⁽⁵⁾に翻刻され収載されているものであるが、同書に収められる史料を原本の写真で確認すると、多くの箇所で翻刻の誤りや数行の落丁などがあり、史料分析の役には立たないことが判明した。そこで、本稿では原本にもとづき改めて分析を行った⁽⁶⁾。第1図は、人名・記号等を抜いた与板町被害絵図の模式図で、第2図・第3図は人名を抜き、焼失■、潰屋○、半潰△の被害記号を翻刻したものである。

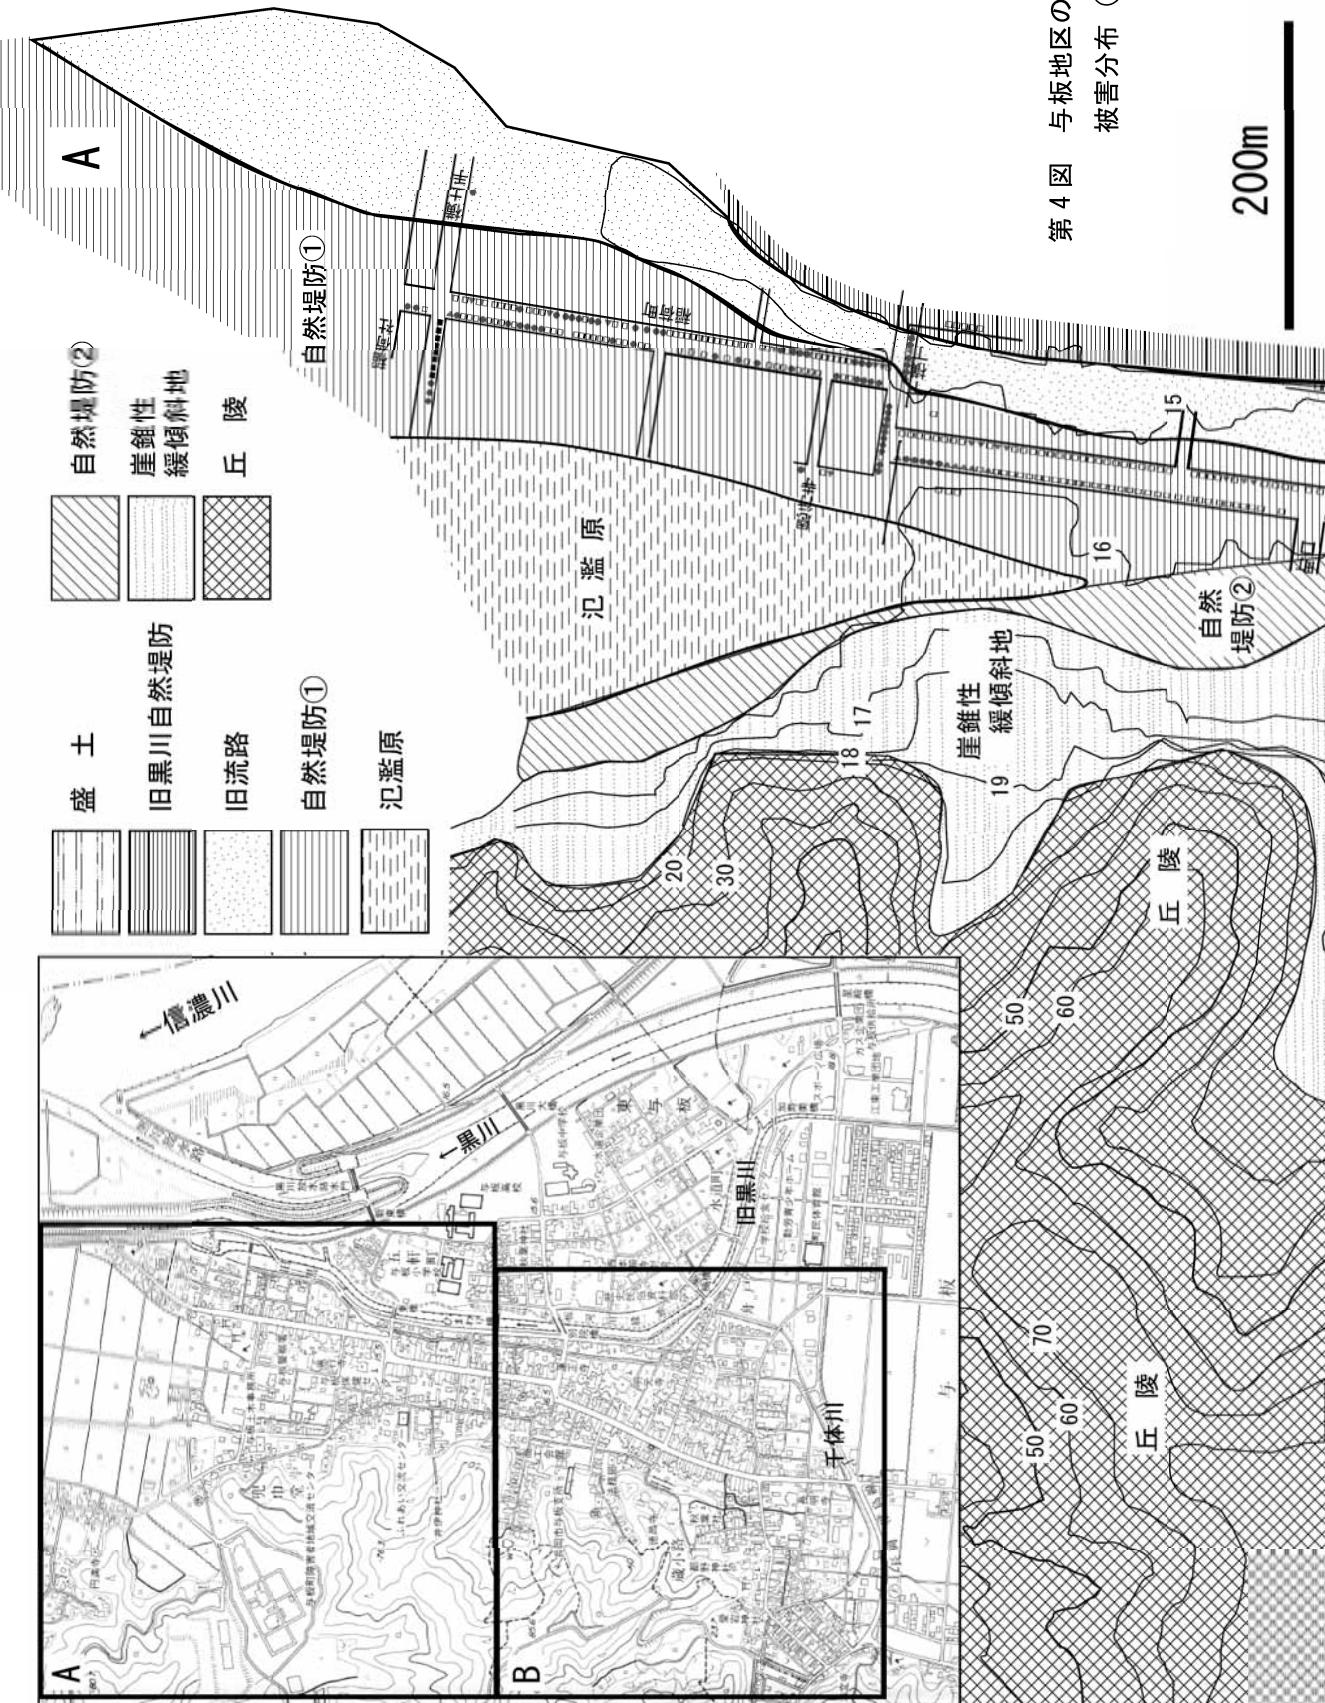
このような被害率のばらつきは、与板町内の地形の違いによるものではないのか。地形ごとに被害の違いを検討してみよう。地形を自然堤防・緩傾斜地・氾濫原・旧流路に区分した図が、第4図と第5図である。

第2表によると、自然堤防の全壊率が19%であるのに対し、氾濫原が81.3%、旧流路が52.1%と明らかに地形によって被害率が異なることがわかる。

稻荷町は、自然堤防地形（自然堤防①）に位置しているが比高が小さいため地下水位が高いものと思われる。地盤としてはやや軟弱であると推定でき液状化も十分考えられる。建物被害は大きい。

下横丁は、流路部分の軟弱地盤であり、地震動の増幅あるいは液状化で建物被害は大きい。

新町は、自然堤防地形（自然堤防①）からやや古い時期の自然堤防（自然堤防②）にかけて位置する。この地区の自然堤防①は、北部の稻荷町と比較して比高が高いため地下水位が低いものと思われる。また、自然堤防②（一部崖錐性堆積物が重なる）の地形部分も比高が高い。よって、地下水位が低く、地盤もやや良好なものと思われるため建物被害が軽微である。

このように、崖錐性緩斜面地形や比高の高い自然堤防地形に立地している部分は建物被害が軽微であり、流路や盛土、比高の低い新期の自然堤防地形に立地した箇所で建物被害が集中している。

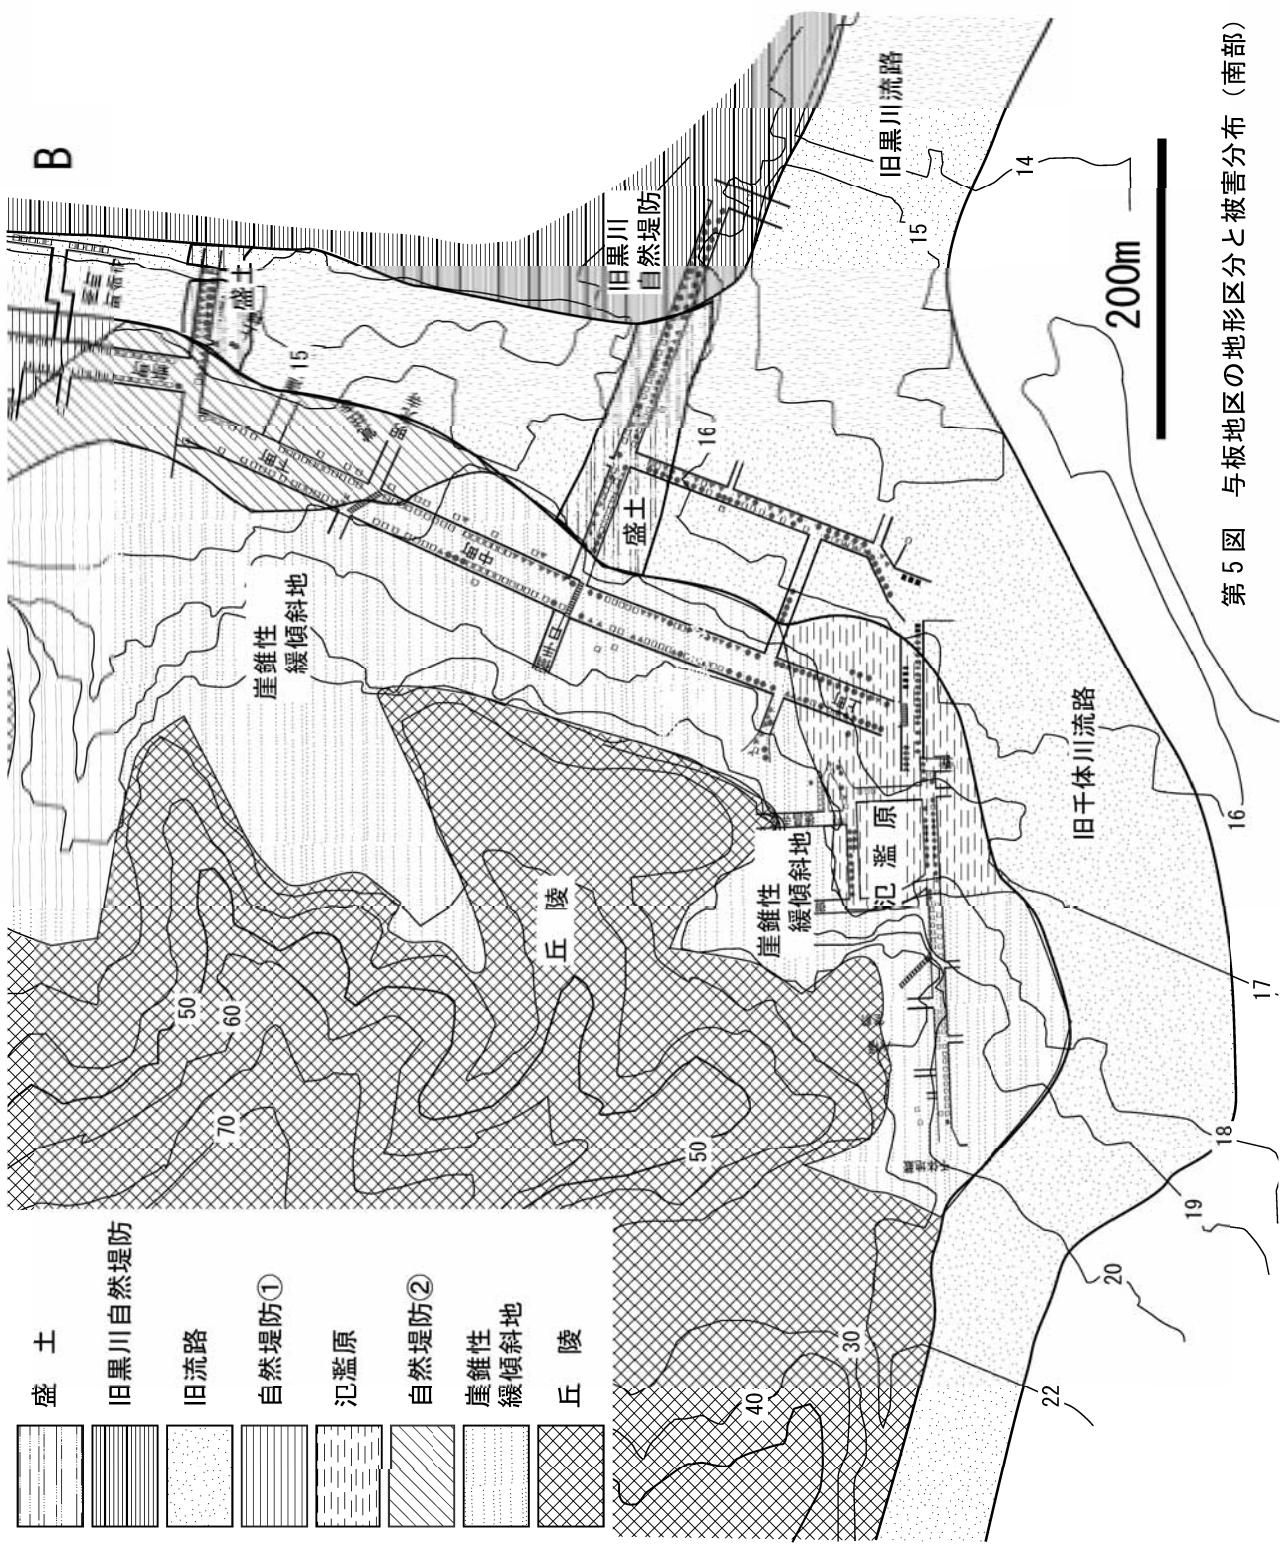
第5図 与板地区の地形区分と被害分布（南部）

- 盛 土 : 旧黒川流路を横断する形で道路沿いに分布し、自然では形成が困難な分布形態である。現地でみると道路沿いの家の敷地のみが高くなっている。地形の特徴から盛土と判断した。
- 旧黒川自然堤防 : 旧黒川の自然堤防（一部人工的な堤防道路）
- 旧 流 路 : 現在の流路より古い時代の旧黒川と旧千体川の流路
- 自然堤防① : 稲荷町あたり。典型的な自然堤防地形で、西側の氾濫原との比高差は小さい。
- 氾 濫 原 : 自然堤防1（稻荷町）の西側に分布する。また、蔵小路付近のものは、左右の崖錐性の緩傾斜地（緩い扇状地）に挟まれた低地で、千体川の氾濫原となっている。
- 自然堤防② : 黒川の流路がより西側に位置していた時期の自然堤防と推定できる。新町・下町付近に分布する。与板市街部では西側の丘陵斜面から崖錐性堆積物が自然堤防地形の上に重なっているが、より北方に追跡すると典型的な自然堤防地形となる。
- 崖錐性緩傾斜地 : 丘陵部の山裾に分布する。崖錐性（一部は崩壊性）の緩傾斜地である。

上横丁は、旧流路部分の盛土による地盤被害あるいは液状化により建物被害が大きい。

中町・上町北部は、崖錐性緩斜面地形を示しており、地盤が良好なものと推定できるため建物被害が軽微である。

上町東部は、流路部分と盛土による地盤被害あるいは液状化により建物被害が大きい。

上町南部と御蔵小路は崖錐性緩斜面地形と千体川の自然堤防に挟まれて水はけの悪い低地（氾濫原）を構成しており、地盤被害あるいは液状化による建物被害が大きい。
