2007年能登半島地震による建物被害と地盤災害

卜部厚志*・田村圭子*・鈴木幸治*

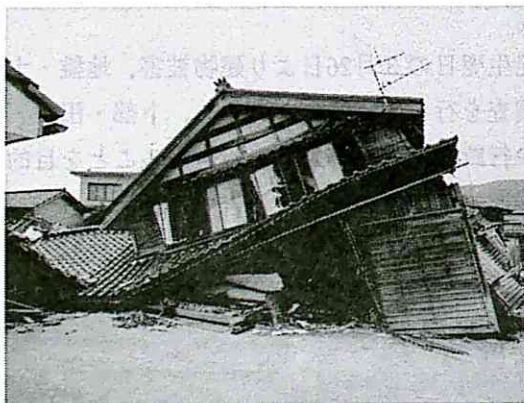
建物被害は、余震域が陸域に重なり強震動を受けている輪島市（旧門前町）の道下地区、黒島地区、鹿磯地区では、現在詳細を検討中であるが木造で建築年数が古く（50年程度）、基礎が礎石建ちの構造の住家の被害が非常に高率であり、木造で建築年数が約30～40年前程度で、基礎構造が布基礎構造の住家の被害率も他の地区と比較して高率であると推計できる。また、同地区は、海岸段丘、扇状地、砂丘地、沖積低地や地すべり崩壊地末端低地などの地形から構成されている。これらの地形のうち旧河川の流路や氾濫原に相当する沖積低地や地すべり崩壊地末端の低地では、液状化や地盤の流動変形が認められる。また、地盤の液状化や流動変形による被害に加えて、海岸段丘のような良好な地形（地盤）に位置する、建築年数が約30～40年前程度で布基礎構造の住家でも大きな被害を受けている。このことから、これらの地区では、多少の地盤の差異による被害程度の差はあるが、全体としての被害を規定している要因は強震動によるものと考えられる。

写真1 木造住家の倒壊(旧門前町道下地区)
基礎は礎石建ちタイプであった。

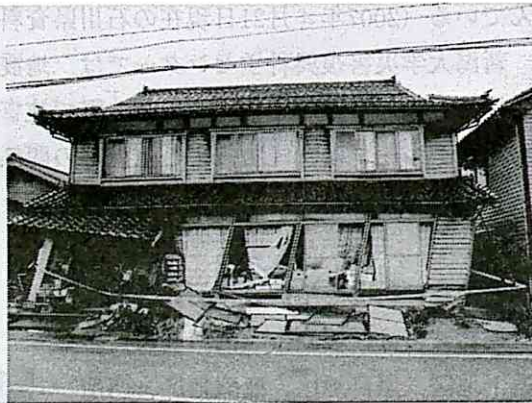
写真2 木造住家の全壊(旧門前町道下地区)
基礎は礎石建ちタイプであった。

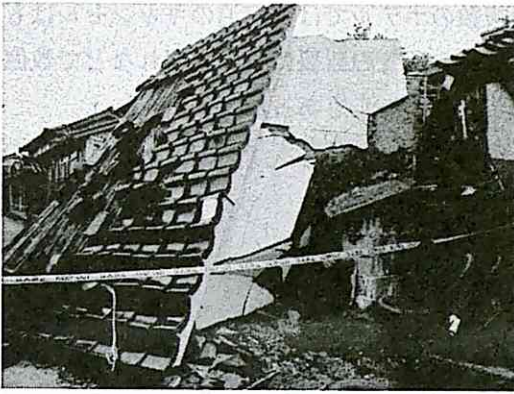
写真3 非住家(土蔵)の倒壊(旧門前町道下地区)

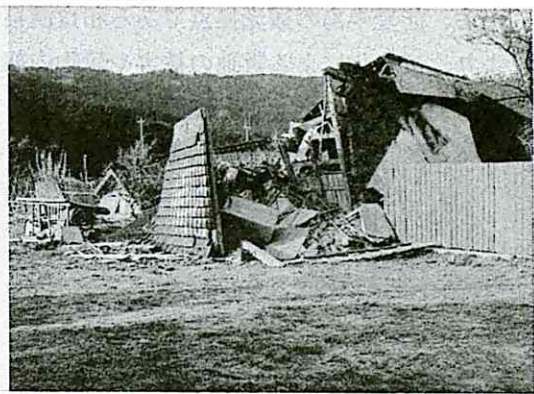
写真4 非住家(倉庫)の倒壊(旧門前町道下地区)

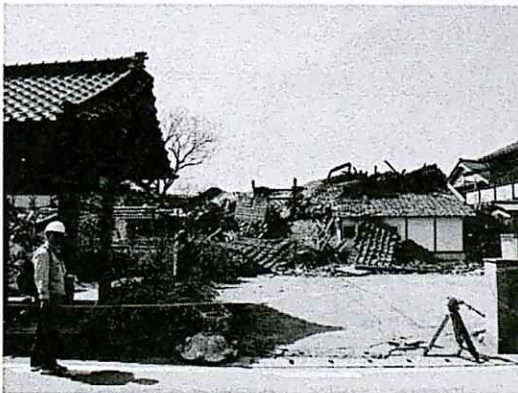
写真5 寺院の倒壊(旧門前町門前地区)

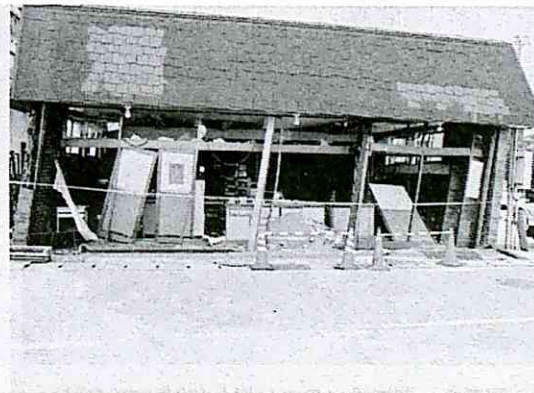
輪島市(旧門前町)の門前地区や輪島市の河井、鳳至地区での建物被害は一部でしか詳細な調査を行っていないが、構造的に弱い(建築年数が古い、基礎が礎石建ち、1階が店舗構造で間口が広い)住家や店舗が、選択的に被害を受けていたものと推定できる。

写真4 木造店舗構造・住家の全壊
(旧門前町門前地区)

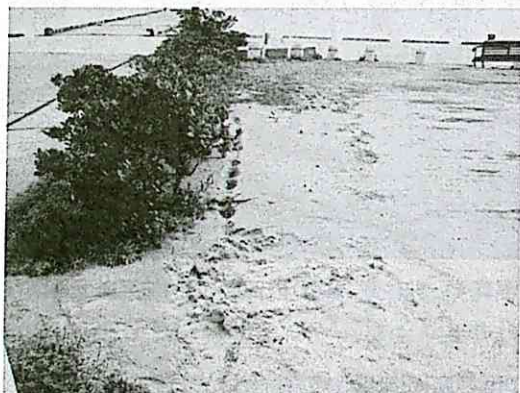
液状化による地盤の変動は、震源から離れた七尾市の七尾港や和倉温泉近傍の和倉港の港湾部分や海岸部のホテル敷地内などの埋め立て部分において生じている。一方、震源に近い旧門前町では道下地区の一部でマンホールの抜け上がりなどの液状化による地盤の変動が見られるものの、海岸沿いの道路部分では大きな変形は見られなかった。また、輪島市の輪島港の埋め立て部分でも大きな変形はみられなかった。

写真7 和倉港の埋め立て地における液状化

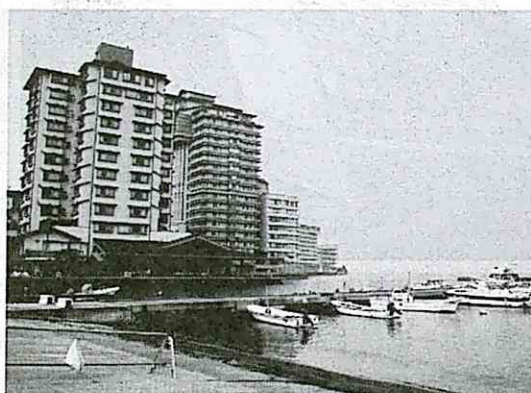
なお、能登半島の観光拠点である和倉温泉の複数のホテルでは、宿泊のキャンセルはもとより、液状化による敷地の被害や建物内部の変状や配管の断裂による水漏れなどで数億円単位での損害が生じた。復旧には約1ヶ月を要したホテルもあった。

写真8 海岸沿いに立地する和倉温泉のホテル埋め立て部分の護岸や敷地内で変形が生じた

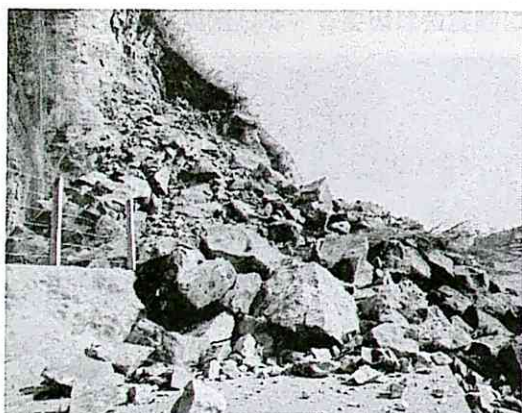
地震による斜面災害は、輪島市などの海岸部において表層の岩塊が落下するタイプの崩壊が発生した。内陸部の道路沿いでは、法面の表層崩壊が発生して道路を閉塞した。いずれのタイプも2004年の新潟県中越地震と比較して発生件数が少なかった。

写真9 海岸沿いのがけ崩れ(輪島市輪島崎)

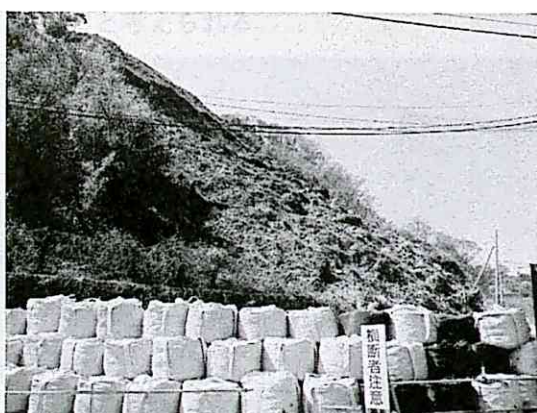
写真10 海岸沿いの国道での表層崩壊
