2005年11月北アルプス立山連峰浄土山で発生した雪崩事故について

永井拓三*・和泉 薫**

A fatal avalanche accident occurred at Mt. Jodo in November, 2005

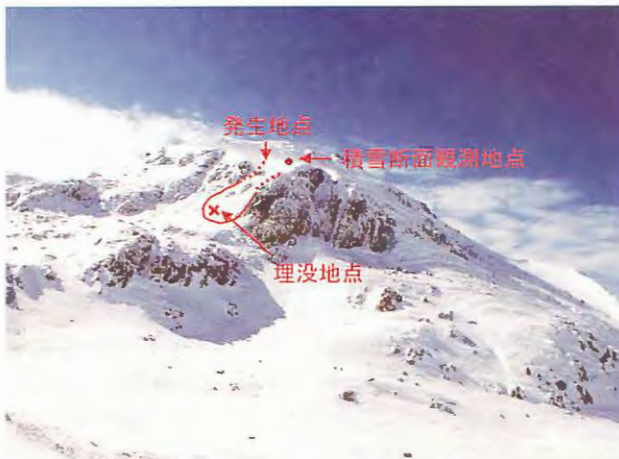
図-1 雄山からみた浄土山と雪崩発生地点の状況

報道によると、本事故は2005年11月23日正午ごろ、立山連峰の室堂付近にある浄土山(2831m)の北斜面、標高約2700m付近で発生した。発生した雪崩の発生区の規模は幅約50m、長さ約100m、厚さ約50cmである。埋没者は6名のスキーヤーで、5名は自力で脱出したが、1名は死亡した。6名は皆雪崩ビーコンを着用していたため、死亡した男性は約20分後に仲間によって救出されたが、4時間後に病院で死亡した。死因は窒息死であった。この男性らのグループは21日から2泊3日で立山周辺の山岳地にて山スキーをしている最中であつた。著者の1人は事故発生当時、現場近くにいたが、吹雪で視界は悪く雪崩発生地点の破断面は確認することができなかった。事故地点の状況を図-1に、浄土山周辺の地形図を図-2に示す。

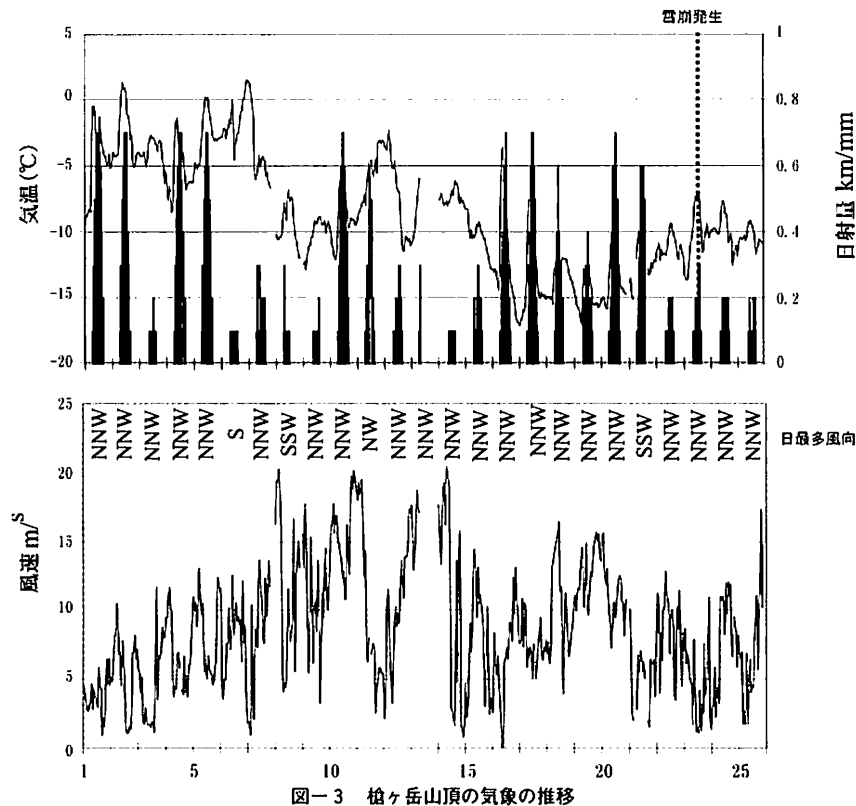
図-3 槍ヶ岳山頂の気象の推移

11月5日に低気圧が日本付近を東進し、通過後10日までにまとまった降雪があった。その降雪が根雪となり、12日から20日まで降雪が続いた。その後21日の午前中は晴れ、21日夕方から24日昼まで降雪が続いた。槍ヶ岳の気温は11月に0℃を上回る日は3日のみであった。立山の山岳ガイドの話によると、例年よりも降りだした日は遅かったが、積雪量は多いことがわかった。

その後、冬型の気圧配置となって、降雪が続いた。降雪中は北北西の風が卓越していたため(図-3)、雪崩発生斜面は吹きだまりとなり、あられ層の上に新雪が50cm堆積した。新雪の密度を0.1g/cm³とし、あられの剪断強度の測定結果(2005, 山野井)を用いて降雪2日後の剪断強度を300Paとす

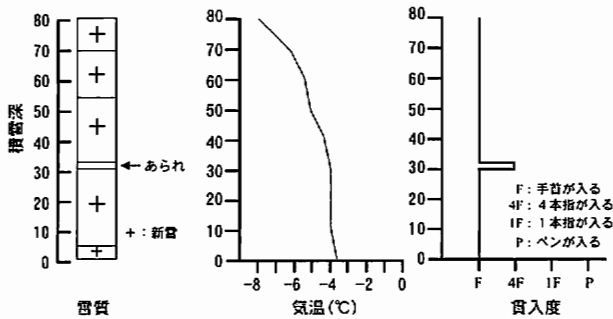
図-4 雪崩発生地点付近での積雪断面観測結果

この雪崩事故が発生した直後の11月24日11時30分頃に発生地点付近(図-1・2参照、傾斜約30°)で積雪断面観測を行った(図-4)。観測項目は積雪深、層構造、粒径、雪温、弱層テスト、貫入度である。積雪深は80cmで、そのほとんどが新雪であった。積雪表面より47cm下に粒径約3mmの顕著なあられの層が厚さ3cmで存在していた。この積雪全体に対してシャベルコンプレッションテストを行ったところ、CTM(13)のときに、あられの層で破断した。これ以外には顕著な破断層はなかったため、このあられの層を弱層と判断した。積雪内部のあられを取り出して手袋の上に広げた様子を図-5に示す。

またハンドテストで貫入度を調べたところ、新雪層はいずれも拳が入る程度の柔らかい雪であった。あられの層には拳は入らず、4本指が入る程度の貫入度であったが、手に取ってみると粒子同士の結合は弱く、バラバラに崩れた。

ると、積雪断面観測の結果からあられ層の積雪安定度SIは1.5と推定された。つまり雪崩発生当時の積雪状態は非常に不安定であったと考えられる。カナダではSIが1.5以下のときに雪崩発生の基準としている。その不安定な積雪にスキーヤーによる上載荷重が加わって雪崩が引き起こされたと結論できる。
