# 新潟県中越地震による魚沼市(旧堀之内町)新道島, 竜光地区の建物被害

## Distribution of seriously damaged wooden structures in the Shindoujima and Ryuko areas of Unonuma City, by the Niigata-ken Chuetsu Earthquake in October 23, 2004

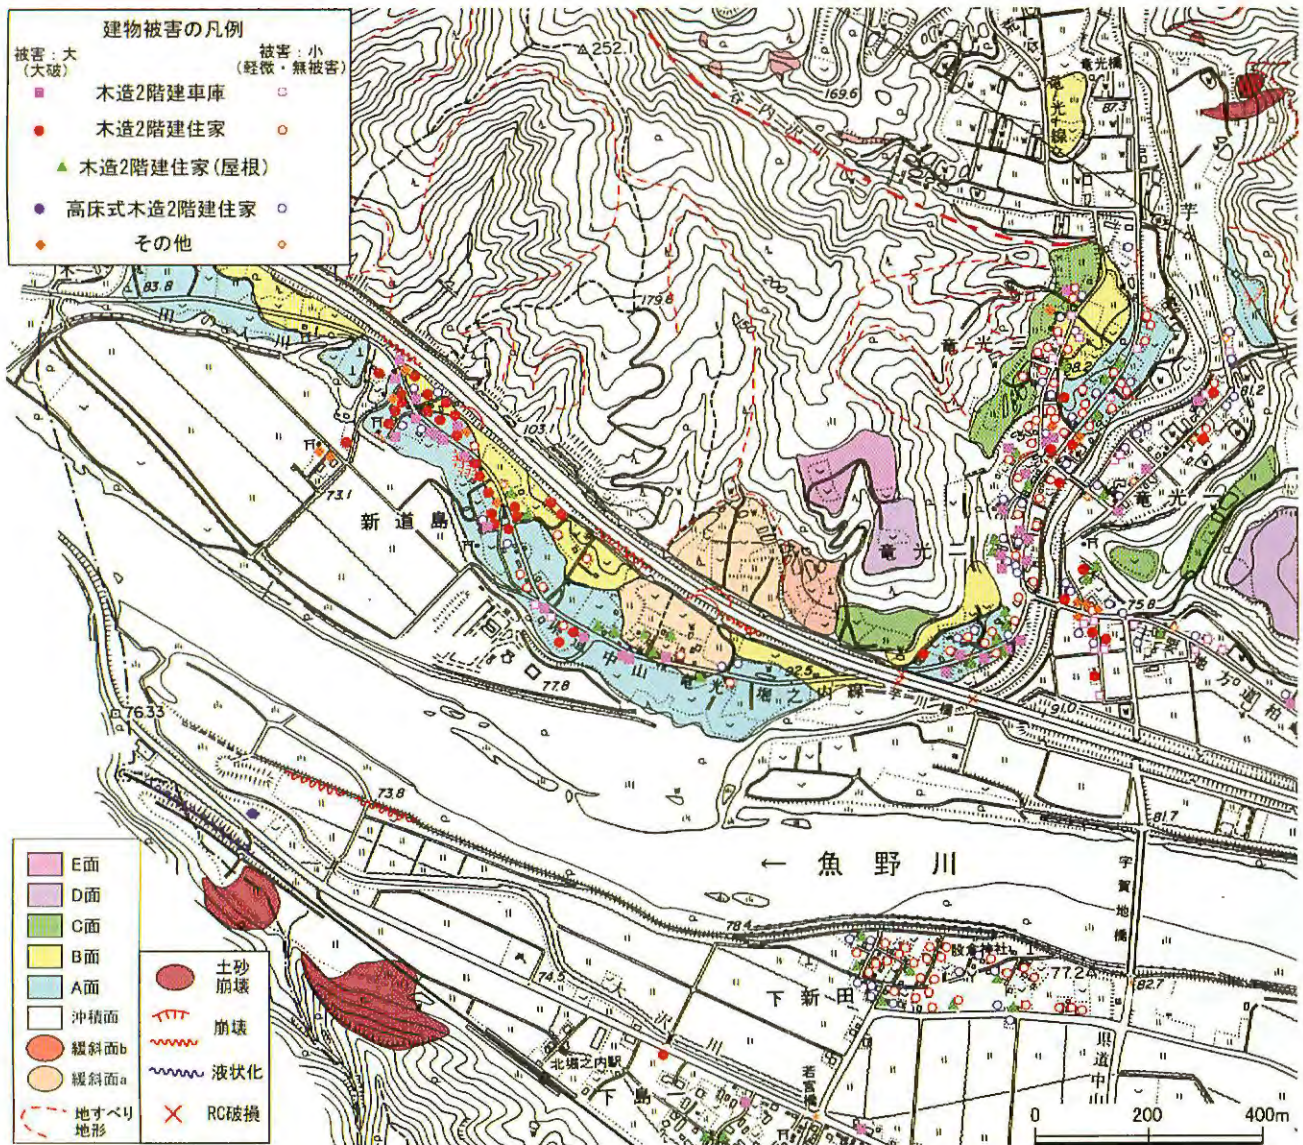
図-2 調査地点周辺の地形と被害の分布。基図は旧堀之内町発行の1万分の1地形図を使用。

調査地域の建物被害の分布を図-2に示す。地区ごとの被害の概要は以下の通りである。

堀之内浄化センター付近を境として西部と東部で被害の程度が非常に大きく異なる。西部の木造構造物は、主に木造2階建一般住家と木造2階建車庫と6棟の高床式木造2階建住家から構成されるが、木造2階建一般住家と木造2階建車庫をあわせた大破率は97%(大破38棟/全体39棟)で、高床式木造2階建

住家をあわせても84%(大破38棟/全体45棟)の大破率と壊滅的である(写真-7, 8, 9, 10, 11)。これらのうち数棟は段丘面を横断する小渓流の溪岸のすべりによりコンクリート基礎から破断や宅地盛土の崩壊を伴っているが(写真-12, 13)、ほとんど大多数は地震動による大破であると考えられる。

建物の被害は、新道島地区の西部に特に集中している。この地点では、木造2階建一般住家や木造2階建車庫のすべてが大破しており、本調査地域内の他の地区や震源地に近い川口町、小千谷市地域においても特筆できる被害の集中である。この被害の

集中は、河成段丘であるA面や若干の崩壊性あるいは扇状地性堆積物を含む可能性があるB面に分布している。しかし、新道島地区の東部ではほぼ同様な地形と表層地盤環境であるが、被害は西部と比較すると格段に少ない。よって、この被害の集中は、地形や表層地盤の影響よりも新道島地区西部が強震動を受けたものと考えられる。新道島の被害集中区間の南東方向には魚野川左岸の堤防の損傷や液状化によるJR上越線の路盤の変形区間が位置している。ほぼ同様と考えられる地盤で堤防や線路路盤がこの区間のみが損傷を受けていることは、周囲より強い強震動を受けた可能性が考えられる。この強震動域の要因については、震源断層の断層面からの破壊の伝播やNFRD効果(大野・武村, 2000)の影響を含めて、詳細な地盤や地質調査によって、この建物被害の集中の要因を早急に明らかにしていく必要がある。

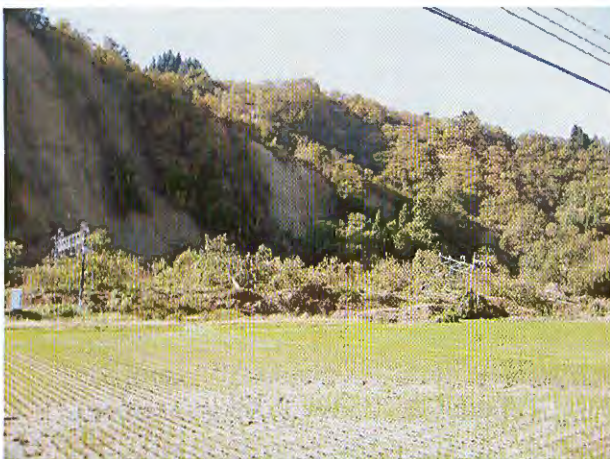
写真-1 JR上越線、北堀之内駅西方の斜面表層崩壊。JR上越線の路盤を覆う。

大規模な土砂崩壊は、JR北堀之内駅西方の2箇所の急崖において発生した。このうちJR北堀之内駅よりの土砂崩壊は、約70mの急崖の表層が崩落したもので、JR上越線の路盤を覆っている(写真-1)。この西よりの崩壊も急崖の表層が崩壊したもので、崩積土塊はJR上越線の路盤盛土とどまっている(写真-2)。竜光北部の芋川左岸にも急崖(地すべりと思われる斜面)の一部が表層崩壊して、沖積面の耕作地を覆っている。

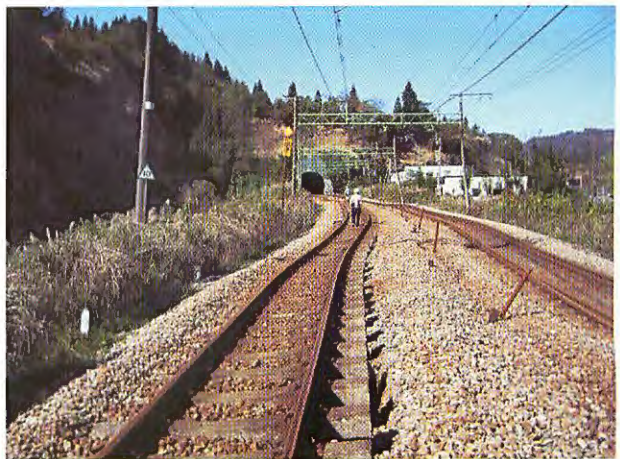
写真-2 JR上越線、北堀之内駅西方の路盤の変状。和南津トンネル坑口まで200~300mの区間で地盤の液状化により、線路路盤が変形している。

小規模な液状化は、多くの地点で認められる。比較的液状化した範囲(分布)が広いものは、魚野川左岸のJR上越線の和南津トンネル坑口付近で認められる。この地点では線路路盤直下の地盤の液状化により、約200m以上にわたり線路路盤が波状に変形している(写真-3)。和南津トンネル坑口の覆工(坑口のコンクリート製の覆い部分)も直下の地盤の液状化に伴うすべりによって移動している。この路盤の変形区間の北側の魚野川左岸の堤防も約200~300mにわたって、はらみや亀裂を生じて損傷している。堤防の損傷箇所付近の田圃での顕著な液状化は認められていないが堤防地盤の液状化に関連したものである可能性もある。なお、この線路路盤の変形区間に近接する高床式木造2階建住家(基礎部分はS構造で、上部建屋1F部分は店舗のため大空間あり)は、基礎部分と上部建屋に大きな損傷を受けている。川口町を含めた高床式木造2階建住家の被害は、基礎部分がRC構造に比べてS構造の方が大きな損傷を受けている場合が多いが、新道島・竜光地区で高床式木造2階建住家の被害が軽微であるなかで、特筆できる被害である。

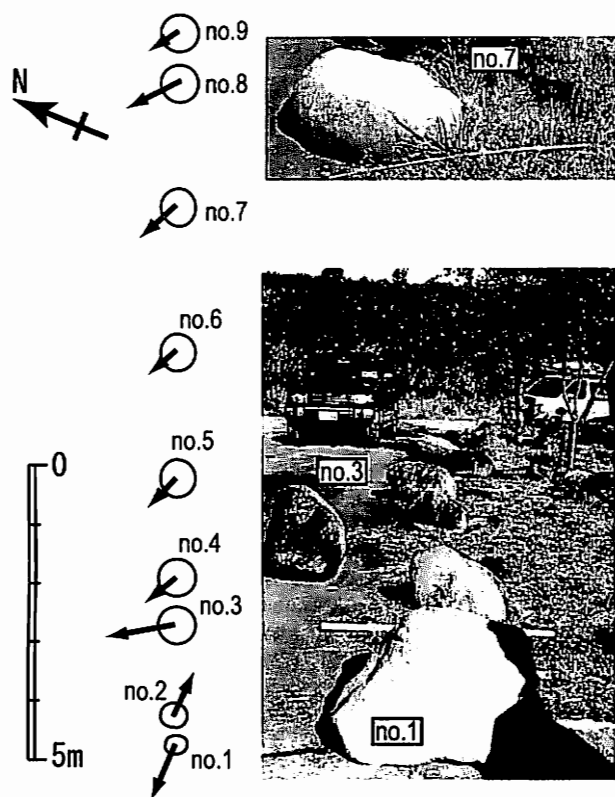
図-3 新道島地区の置石の跳躍現象。

この墓地入口の道路脇には、比較的扁平な巨石の移動や跳躍がみられる。これらの巨石群は軸長が30~70cm程度で、重量は密度を2.6g/cm<sup>3</sup>と仮定した場合100~300kg程度のものであり、5~

10cm程度地中に埋められる形で配置されていたものと推定できる(表-1)。これらの巨石群は、およそ北西方向に30~100cm程度移動している(表-1)。特に、No7の石は比較的扁平であるが、地中に埋まっていた部分が完全に上向きになっており、跳躍して底面が上面になるように移動したものと推定できる。これ以外の巨石も、埋積地点(もとの場所)から移動地点までの路面に擦痕がまったく認められないことから、単に移動ではなく跳躍するような形で定置したものと考えられる(図-3)。このような置石の跳躍は、実験から最大加速度で1.5G程度以上、最大速度で150cm/s程度以上の水平方向の力が加わったとき起こることが知られており(翠川ほか、1998)、本地点においても1.5G以上の重力加速度が働いたものと考えられる。また、この跳躍現象の生じる地震動の強さは概ね震度7に相当することから(童ほか、1996)、新道島地区の西部は震度7に相当する地震動を受けたものと考えられる。なお、これらの置石の移動、跳躍方向と新道島、竜光地区でみられる建物の倒壊・座屈方向はほぼ同一で北西方向が卓越している(図-4)。
