新潟県中越地震による川口町田麦山地区における地震災害と建物被害

Earthquake hazards and house damages induced by the Niigata Chuetsu Earthquake 2004, Tamugiyama district, Kawaguchi Town, Niigata, Japan

図-4 川口町田麦山地区における被害状況写真

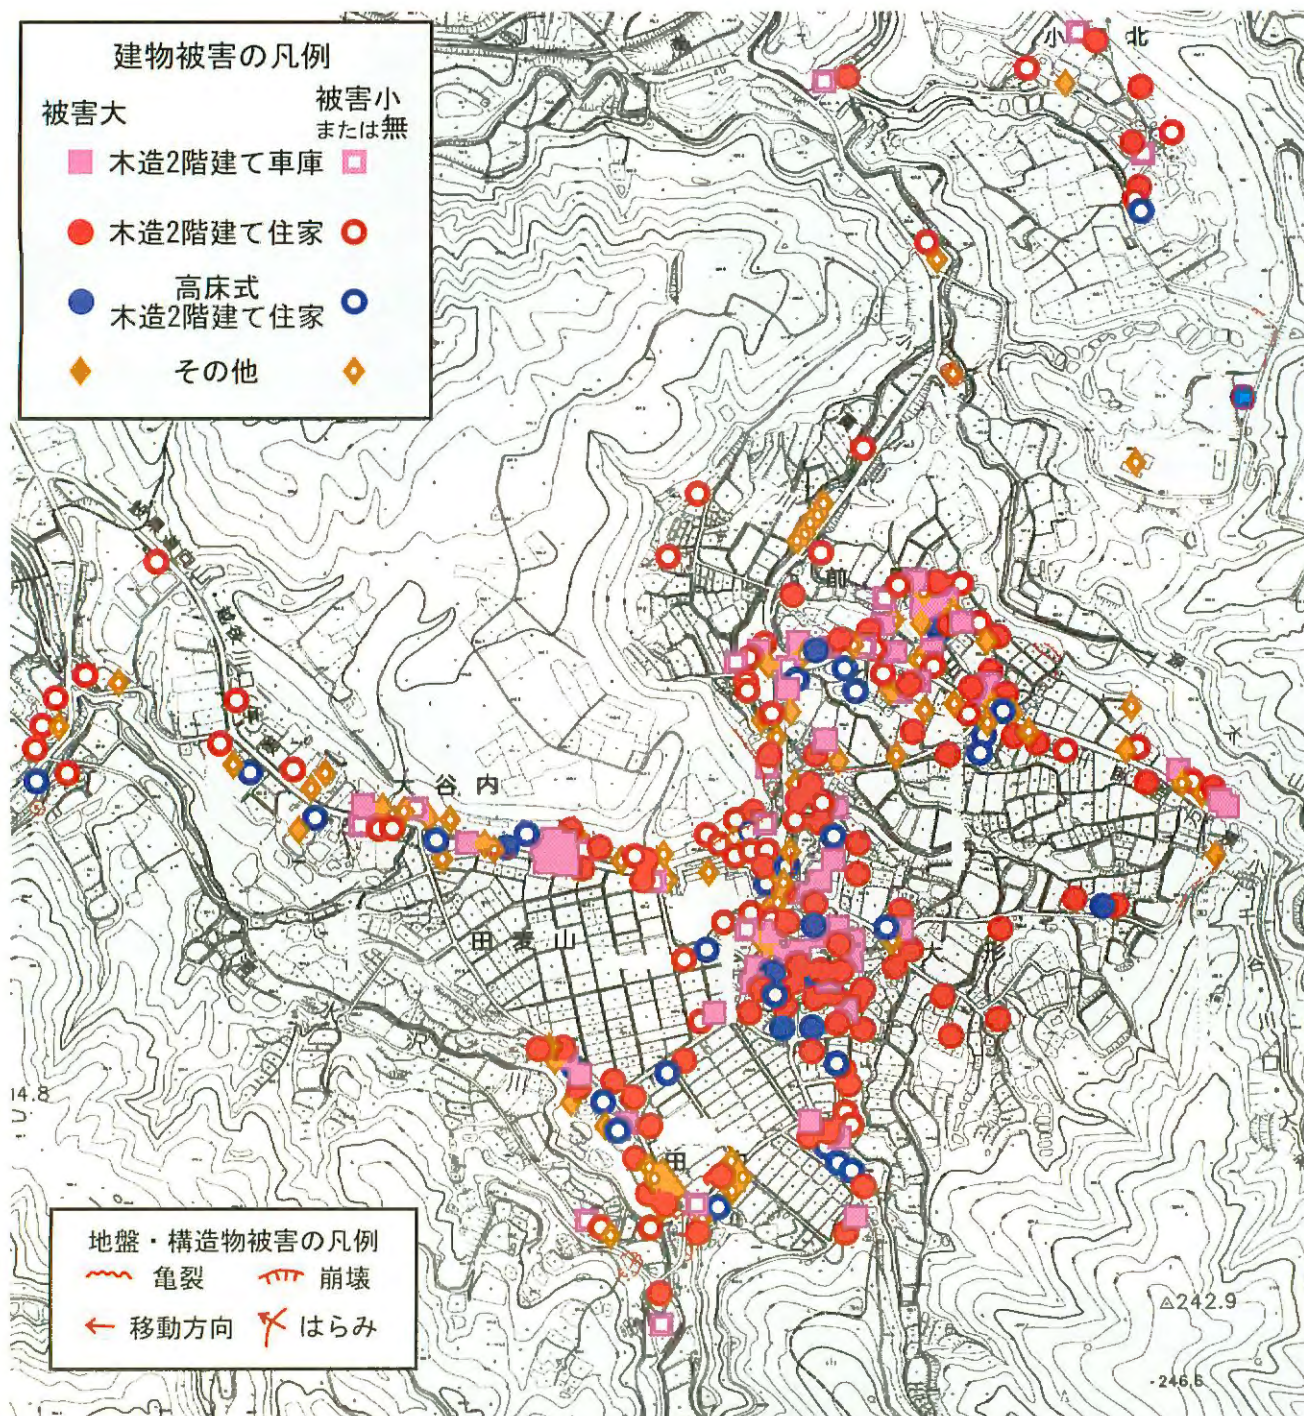
図-3 田麦山地区の建物被害および地盤被害分布図

これらの建物については経験的ではあるが, 1), 2), 3), 4)の順に建物の地震動に対する抗力が低くなると考えられる。すなわち, 1)や2)の建物の倒壊・大破は, 非常に強い揺れがその場に及んだ可能性を示しているといえる。これら建物の被害分布を図-3に, 被害状況を図-4に示す。田麦山地区全体では, 1), 2)の高床式木造二階建て住宅については, 38棟中9棟に, 3)木造二階建ての一般住宅は, 133棟中81棟に, 4)木造二階建てで一階部分が倉庫や車庫については, 67棟中50棟に, 5), 6)はその他とし, 76の構造物のうち18に, それぞれ大破・倒壊などの著しい被害が認められた。

田麦山地区における建物被害は中位段丘面上の東部(M1

面)に集中する。また、比較的頑丈な造りである高床式木造二階建て住宅がこの場所において被害が多いことも特徴といえる(図-3)。同一面でありながら、西部(M2面)には面上における建物の被害は減少する。ほぼ同一面であり、その面を構成する地質もほぼ同じであると推測できる中位段丘面の西部・東部で被害の状況が異なるのは、1)M1面のほうが、面の傾動が若干みられるため、斜面効果が強かったため、2)M1面の分布する東部は下部ほか(2004)が指摘する激震ゾーンの範囲にかかっており、同一面でありながら、強震動がより東部に伝わったため、などの可能性が考えられる。

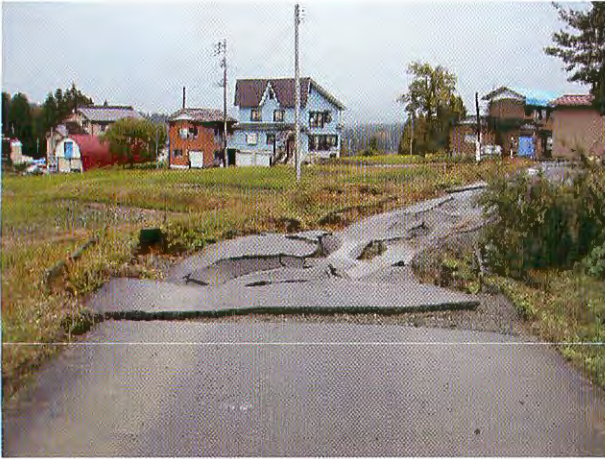
崩壊したりしたために、立地している建物の基礎そのものが破壊されたことによる被害が多い(図-4 D)。このような場所では、路盤の亀裂や谷部への崩壊が目立つ(図-4 A, B)。

A) M1 段丘面上の路盤の亀裂.

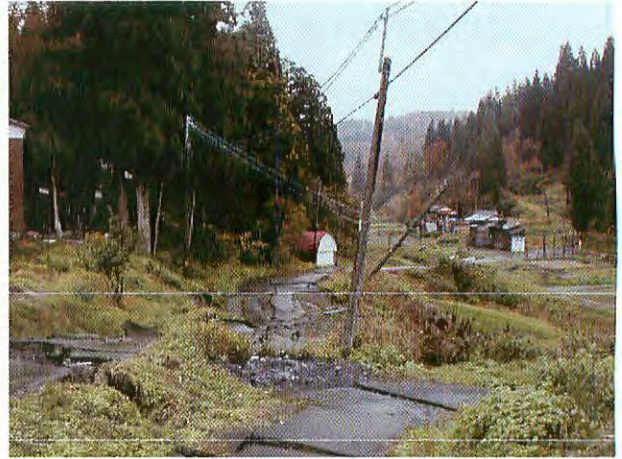
B) 路盤の谷部への崩壊.

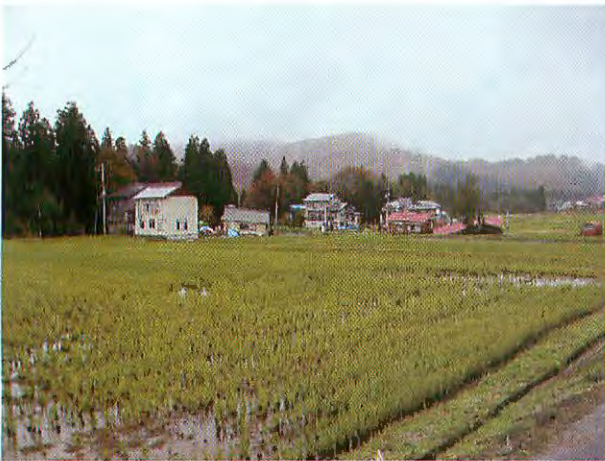
C) 木造二階建て一般住宅および木造一階部分倉庫の被害.

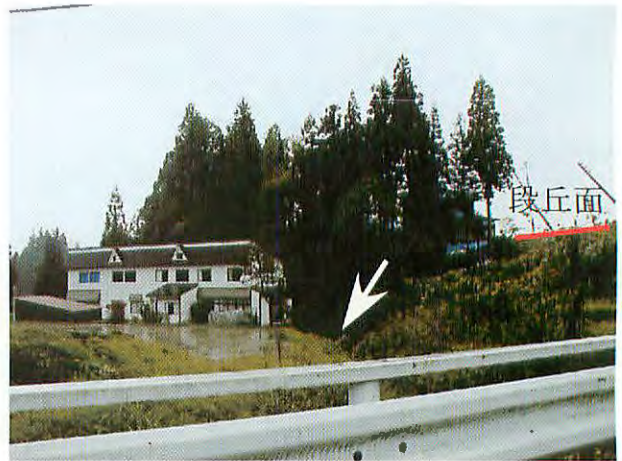
M2面上における被害は段丘崖付近で集中する。ここでは、地震動によって、段丘崖が谷部へ側方流動を起こしたり、崖斜面が

D) 建物被害は、段丘面の縁辺部にも多く見られる(M2 段丘面上)、段丘崖の崩壊などともない、縁辺部に立地する建物(木造二階建て一般住宅)の基礎部分(矢印方向)に破壊が起きている。

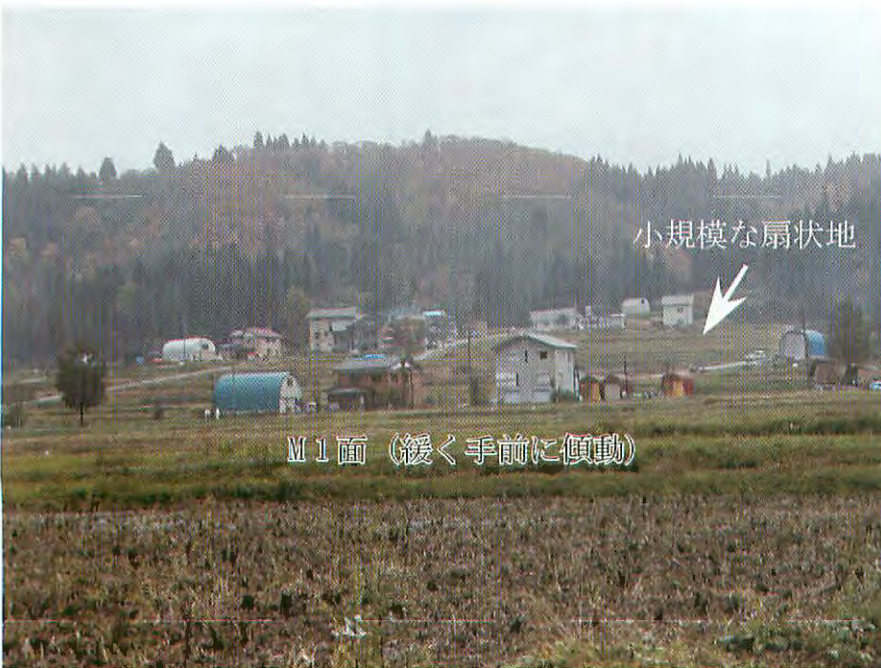
また、M1面の上に発達する小規模扇状地における集落においても建物被害が目立つ(図-4 E)。先に述べた、軟弱な地盤の特性、強震動とさらに急斜面上の立地などの効果によって、もつとも揺れが大きく伝わり波のエネルギーが増幅したものと考えられる。

E) 田麦山小学校付近から見たM1 段丘面および小規模な扇状地の地形。
