### § 3. 過去の崩壊の原因と規模

### §5. 崩壊発生のサイクルを支配している要因

## § 6. 結語

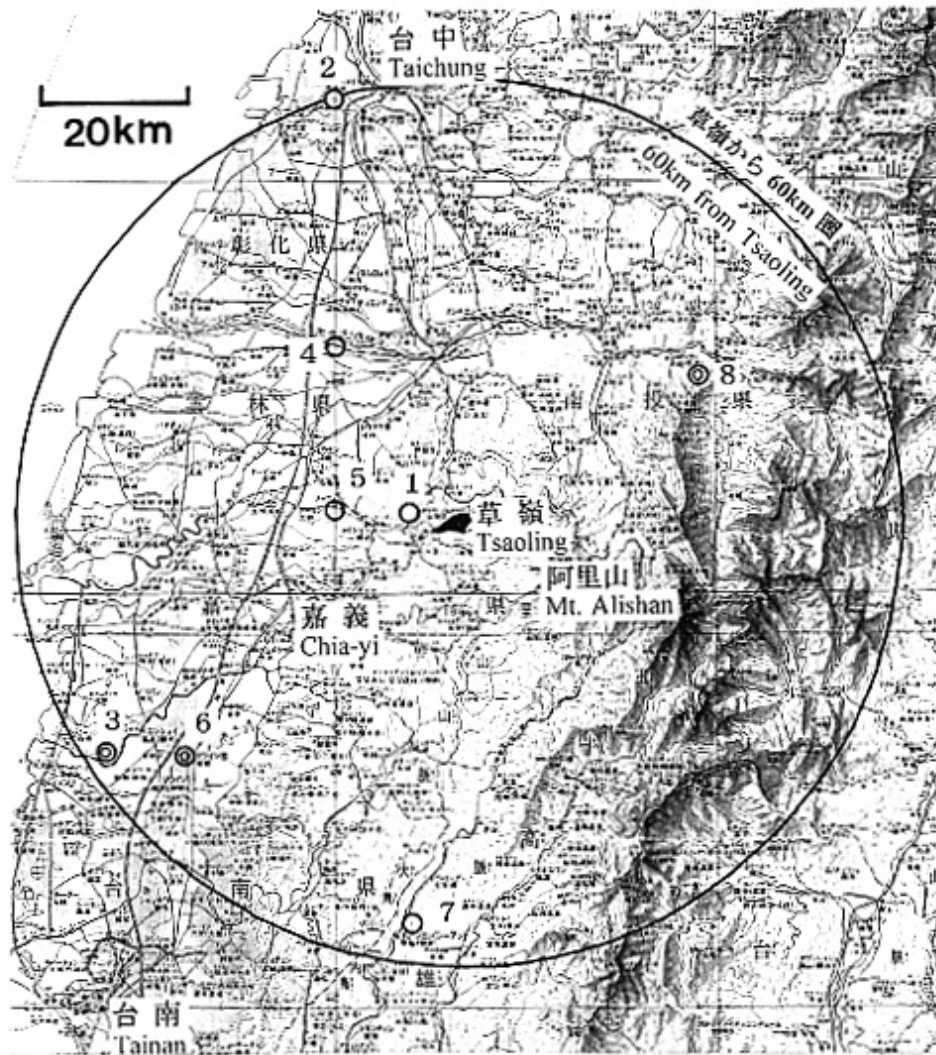
草嶺に崩壊をもたらした3回の地震(表-1)は、草嶺を中心とする半径60km圏内に入っており、マグニチュードは6.8以上であった。そこで、草嶺から60km以内に震央があり、かつマグニチュードが6.8以上の地震を、宇津の『世界の被害地震の表』から抽出し(表-2)、震央を地図上に落としたものが図-8である。表-2には、草嶺における震央距離(R)と大崎・渡部式による基盤上での最大加速度(A)も併記してある。また、右端の欄が空欄の地震では、崩壊が起こらなかったということではなく、現時点で崩壊の記録や言い伝えが見つかっていないということである。以下では、崩壊していないとの前提で議論を進める。

図-8. 草嶺周辺で発生したM 6.8以上の地震の震央(数字は表-2のNo.を示す)
