低荷重グラウンドアンカーの施工および品質保証試験について

関 谷 悟*

本稿ではそうした震災復旧の現場の一つとして、上越市柿崎区内で行われた斜面崩壊対策工事におけるグラウンドアンカー工の施工および品質保証試験に関わる事項について紹介する。

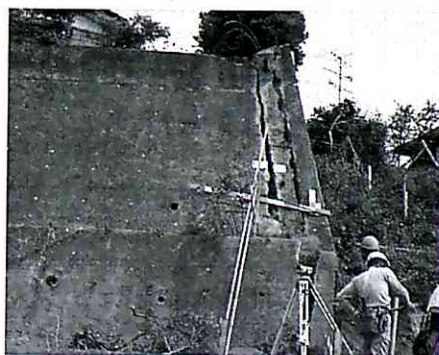
施工地は北陸自動車道柿崎ICから北に約1.3kmの位置にあり、県立久比岐高等学校のグラウンドおよび上越市営テニスコートに面した斜面である（図1）。斜面には主に擁壁が設置されていたが、地震動を受け転倒や座屈等の変状を生じていた（写真1）。また、斜面上部の宅地部分には段差亀裂を生じていた。

写真1 施工前擁壁被災状況

施工地周辺域は微高地を形成する砂丘地域にあたる。施工前段階の調査によれば地下には新しい時代の砂丘砂（N値20以下程度）および人工的な盛土が分布している。このうち地震により変状を生じたのは主に斜面表面に造成された盛土部分とされた。復旧工法として新たに擁壁の増打ちや吹付法砕工の施工を行い、これらを支承としてグラウンドアンカーを打設して緊張力を作用させ、斜面崩壊抑止を図る計画であった（図2）。

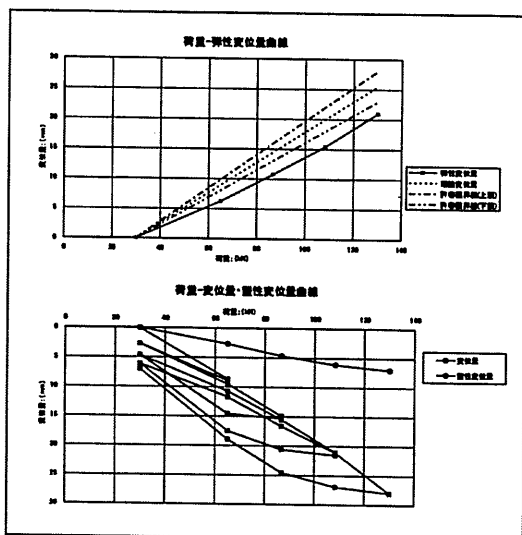
図3 基本調査試験時アンカー緊張管理図

定着地盤の実際の周面摩擦抵抗値（以下 τ 値）を確認する目的で行った基本調査試験（引抜き試験）においては、想定された τ 値を確認できたものの、図3のとおりアンカー鋼材の弾性変位量の多くが「グラウンドアンカー設計・施工基準、同解説」（社）地盤工学会）で規定されている許容値（図4）を下回る挙動を示した。アンカーが理論値どおりに伸びない傾向は3本行った試験アンカーの全てにおいて認められた。

ただし当然、試験アンカーの施工過程でこうした施工不良を生じるような要因はなかったため、別途原因として以下の2点が考えられた。

- 1) 低荷重の載荷条件に起因したアンカー鋼材とシースとの間の摩擦の影響
- 2) 損傷した擁壁等に起因した受圧構造物の沈み込みの影響

当基本調査試験時の最大荷重は100~140kN程度であり、標準的な載荷荷重よりかなり低い数値であることから、これらのうち特に1)が原因の大きな割合を占めているものと考えられた。(注)日本アンカー協会の手引書によれば「低レベルの荷重段階では、摩擦損失が導入荷重に対して、比較的大きくなるため許容範囲に入らないのが現状である」という記載があるが、最大試験荷重を含め全ての荷重段階で許容値を下回る事例がみられたのは初めてであった。

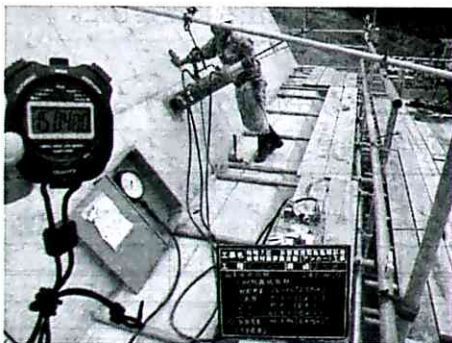
写真2 品質保証試験の様子

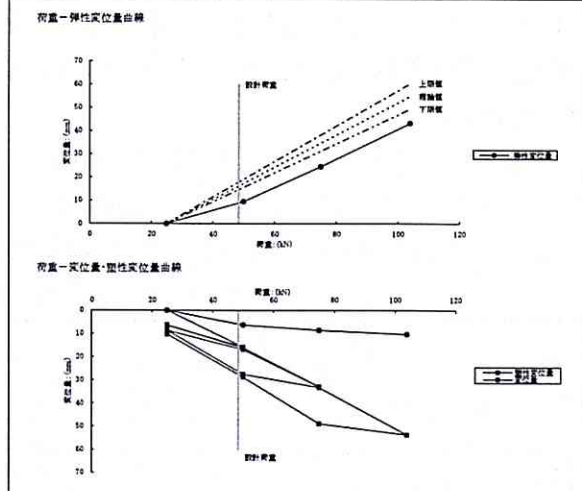
図6 品質保証試験(多サイクル確認試験)結果例

品質保証試験の結果の一例を図6にまとめる。試験前に想定されたように、全てのアンカーにおいて弾性変位量が低い傾向が顕著に表れた。最大試験荷重で規格値内の弾性変位量を示したのはわずか3本(全体の約3%)であっ

た。ただし、規格値内に入らないアンカーについても、全てのアンカーで下限値に近い比例関係を示していたほか、通常のサイクルでの試験の後に設計荷重で15分の荷重保持確認試験を実施して品質確認を行った。

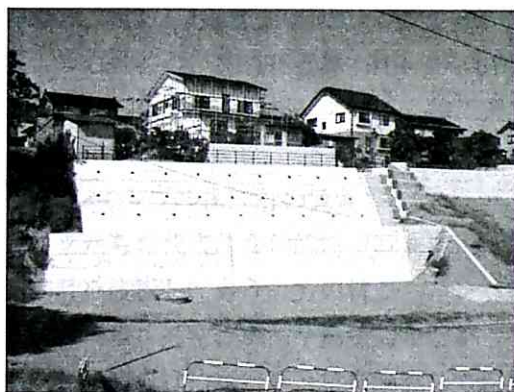
写真3 竣工 (A工区)

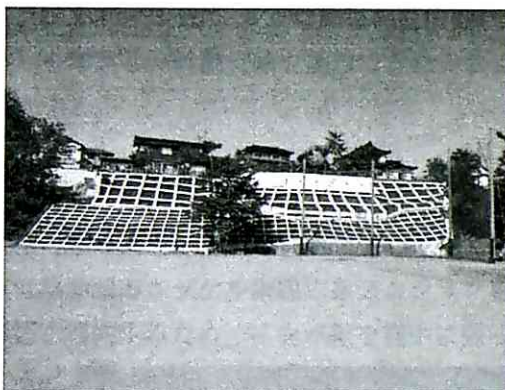
写真4 竣工 (C工区)

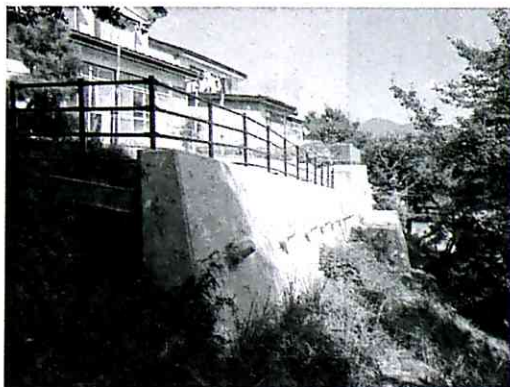
写真5 竣工 (D工区)
