# 台湾集集地震災害の視察報告

伊藤 俊方\*

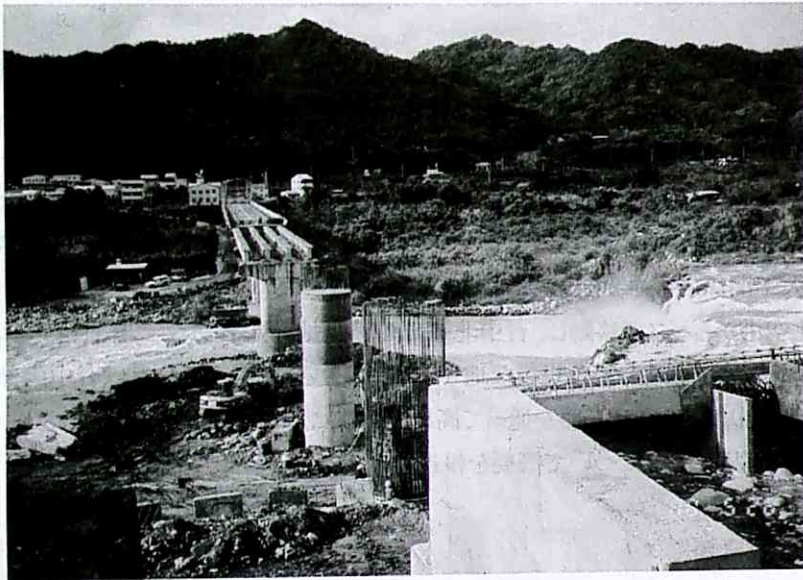
台中市の北東、大甲溪に架かる埤豊橋が地震断層によって被災している。橋台や橋脚はほとんど壊れていないが、橋桁が落ちている。地震による活断層が左岸下流から右岸上流に伸びており、左岸橋台部が約 8m 上昇したことによる落橋である。また河床には比高 8m の滝が出現した。

写真.1 地震断層により落橋した埤豊橋と河床に出現した8mの滝

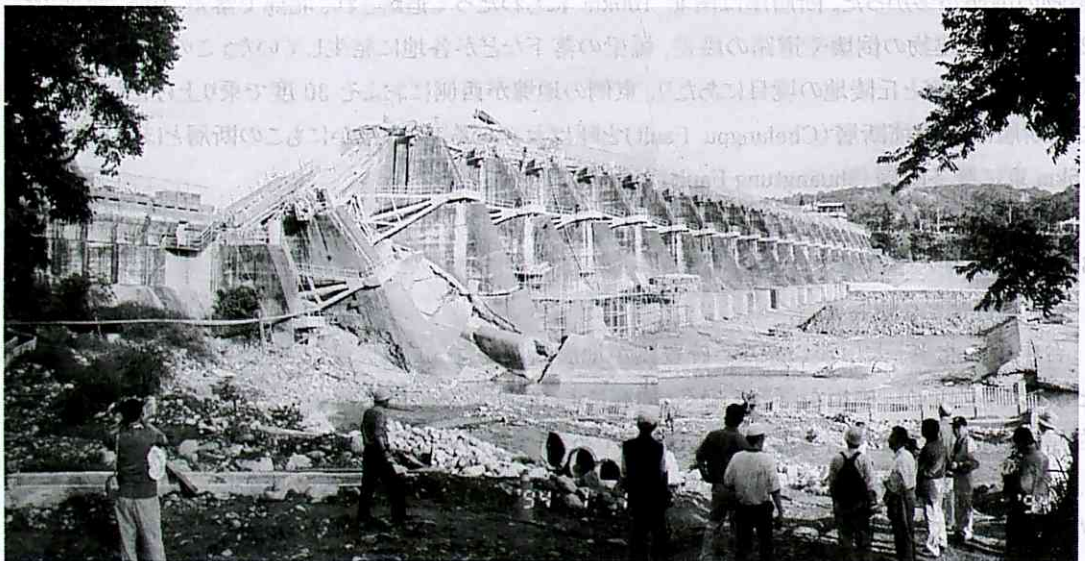
この断層の延長部は上流の石岡堰堤を直撃し、堤体の左岸側が右岸に比較して 10m 隆起したため、その部分で破壊されている。しかしその他の部分ではほとんど変状が見られない。隆起がゆっくりと進行したためとされる。

写真.2 埤豊橋上流の石岡堰堤。左岸側が10m隆起した。

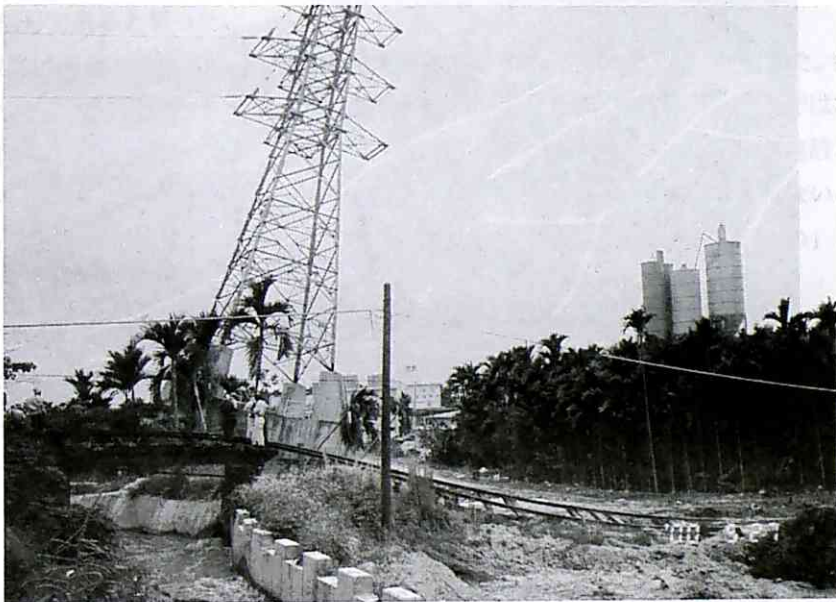
工事中の名竹大橋を渡る時に、上流の河床に瀬が形成されているのが見え、それが断層の延長部にあっている。右岸側に渡り、断層によって段差のついた道路を上がると左手に、傾いたままの送電線の鉄塔が見えてきた。その下の駐車場で下車し、断層によって寸断された集集線の線路を見た。復旧は絶望的で廃線とのことである。もともと1日数本を運転する観光用の路線であり、バス路線もあることから問題はないらしい。

写真.3 送電線鉄塔の傾倒と集集線鉄道の寸断

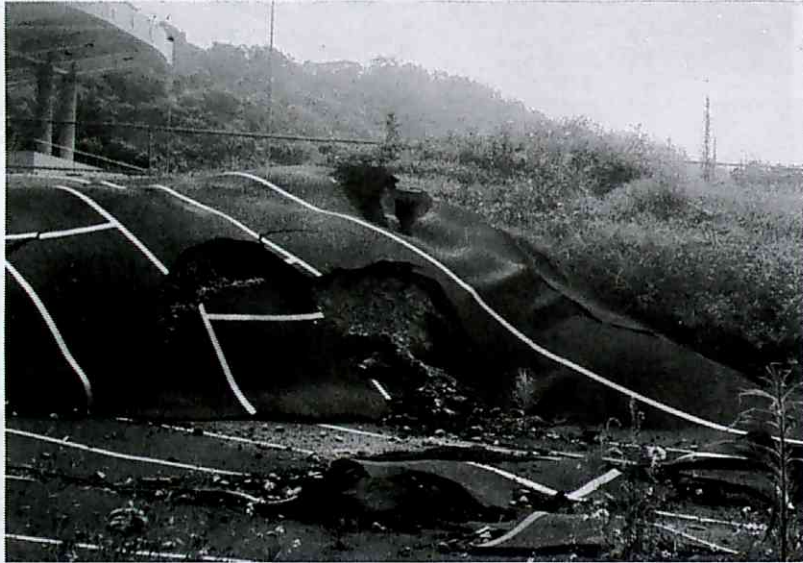
突き当たりにある霧峰運動場はトラックを断層が斜めに横断し、東側が約 2m 隆起している。ここは地震断層を記念して保存するとのことで、金網が張り巡らされ中にはいることはできない。

写真.4 霧峰運動公園のトラックに生じた地震断層
