1999年8月トルコ地震による地盤災害

丸井 英明*

守随 治雄**

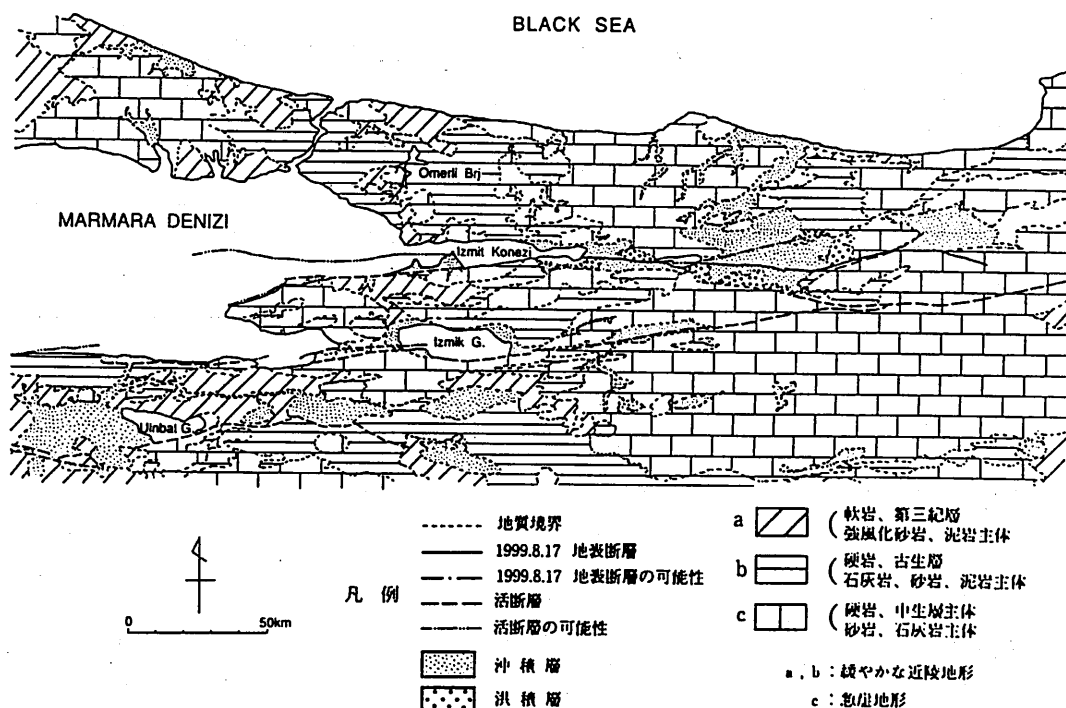
図・2 地質調査周辺岩盤(地盤)区分図(MTA 地質図(1999)¹⁾を基に岩盤(地質)区分した)

現地踏査の結果、同じ硬岩であっても、生成年代の違いによって岩盤状況に差異があり、中生代ジュラ紀の砂岩、石灰岩を主体とした地域、および古第三紀の石灰岩、砂岩を主体とした地域は、急崖斜面を形成している。一方、新第三紀の砂岩、泥岩は地表付近でかなり風化しており、いわゆる軟岩で、地形的にも角のとれた緩やかな丘陵斜面を形成している。以上の考察に基づき、調査地域周辺の地盤状況を取りまとめたものが図-2 である。同図には、MTA による地質図¹⁾を参照しつつ行った現地調査結果に基づき、著者らが行った地盤区分を表示している。

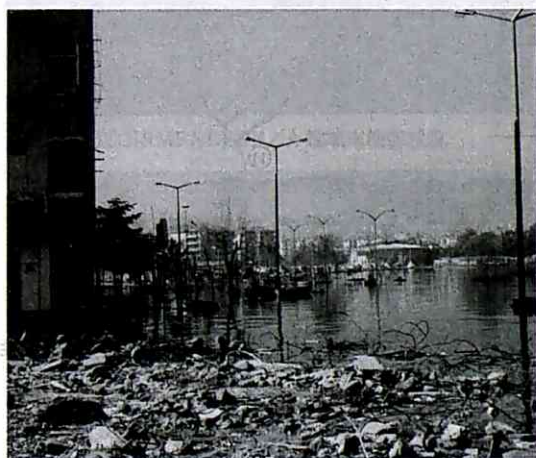
写真-1 GOLCUK 東側地域/海底地すべり

海岸沿いに地盤の大規模な変状が認められた。図-3 に水没範囲を表示した。地盤が幅約 550m、奥行き最大 150m 程度が水没し、その内幅約 300m は現在も約 2m 水没したままの状態である(写真-1)。海底地すべりによる沈下の可能性がある。また、図-3 の西側では、奥行き約 35m 程度で幾条かのクラックが 100m 程度連続し、東側の海底地すべりによる沈下に伴い、小ブロック化し、海側へ水平移動した可能性がある。いずれも盛土地盤がかなり含まれた沖積層で、かつ、海水を盛土内に浸透し、盛土内の地下水位が高い状況にあったことが推測される。

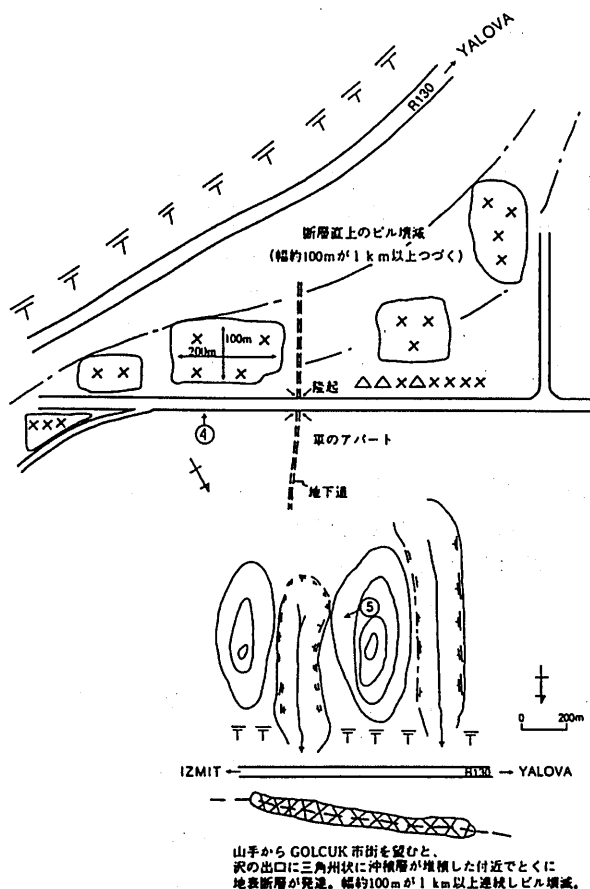
図・4 GULCUK 西側地域、地表断層直上におけるビル壊滅

地表断層直上におけるビルの壊滅的被害状況を図-4 に示す。幅約 100m で 1km 以上(東西～南東方向)連続し、ビルが倒壊している(写真-2)。地形的に沢の出口付近で沖積層が厚く堆積しているところで地表断層が発達し、被害が集中的に発生している。

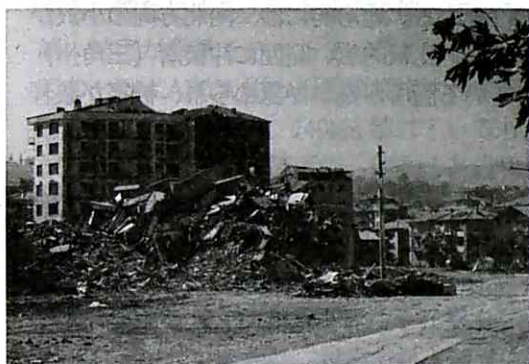
写真-2 GOLCUK 西側地域/地表断層直上のビル倒壊状況

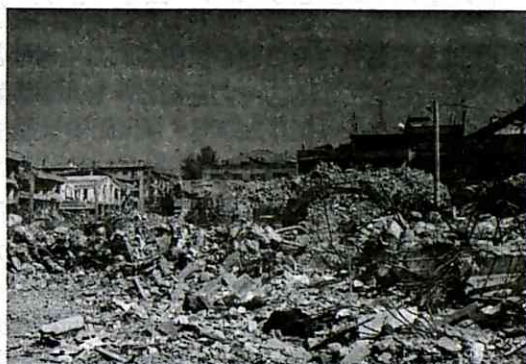
今回の踏査において、旧河道を想定させるような直線的な道路に沿って、延長約 500m にわたって両側のビルが壊滅的な被害を受けている状況が認められた(写真-3)。建物の基礎の型式は殆どは直接基礎のように見受けられた。今回の地震による建物の被害において共通している点は、殆どのビルで 1 階部分が座屈していることである。また、局部的に道路が隆起している箇所も認められ、地表断層から 10km 程度の距離にあるが、地震動が相当強かった様子がうかがわれる。

写真-3 SAKARYA(ABAPAZARI)/道路両側のビル倒壊状況

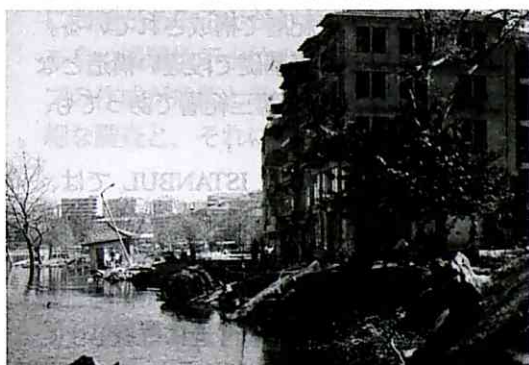
◎ 当地域においても、海岸沿いに大規模な地盤の変状が認められた。図-5 に連続して生じたクラックの分布状況を示す。図中 A 地域には、扇状地堆積物が分布しており、テンションクラックが約 100m にわたって連続し、50cm 程海側へ水平移動を生じた可能性がある（写真-4）。地震前の海岸線はかなり海側に位置していたものと推測される。図中 B 地域は、自然地山（沖積層）を主体とするが、図中の断面図（a—a'）に示すように、かつては栈橋にしていた箇所を盛土していたものと推測される。A 地域と同様、クラックが連続して分布しており、海岸側で一部沈下し、公園が消失している（写真-5）。海底地すべりの可能性がある。地表断層面上であること並びに地下水位が地表付近と高いことが被害を大きくしたものと考えられる。

写真-4 DEGIRMENDERE/A 地域末端部状況

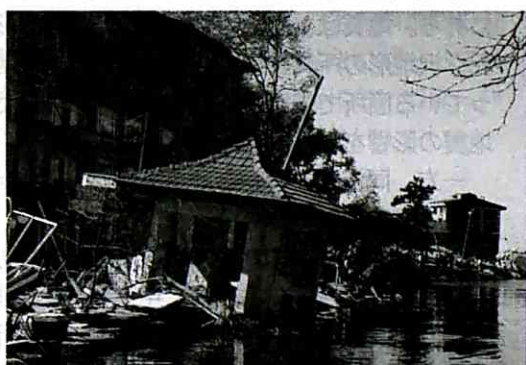
写真-5 DEGIRMENDERE/海底地すべり

北アナトリア断層は、世界で最も活発に活動している断層の一つである。今回の調査によって、被害の大小が地盤状況および地下水位と密接に関係しており、都市開発のあり方に問題があることがわかってきた。したがって、十分に地表踏査を行い、劣悪な地盤の分布や、浅層地下水位の分布を把握し、地震時における被害想定を目標としたハザードマップの作成が急務と考えられる。また、大規模な海底地すべりを生じた箇所においては、詳細な調査と、それに基づく早急な対応、対策工の検討が必要と考えられる。

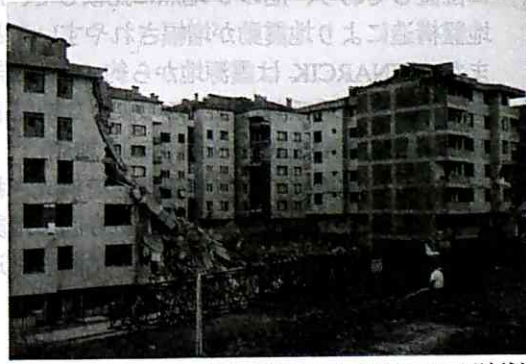
写真-7 BAHCECIK/震源地から 2 km 以内のビル倒壊状況

当地域は、震源地に最も近接した町で、2km 以内に位置する。そのため、地表断層付近で、沖積層が分布する箇所の建物は甚大な被害を受けている（写真-7）。
