# 1999年8月トルコ地震による地盤災害

## 1. はじめに

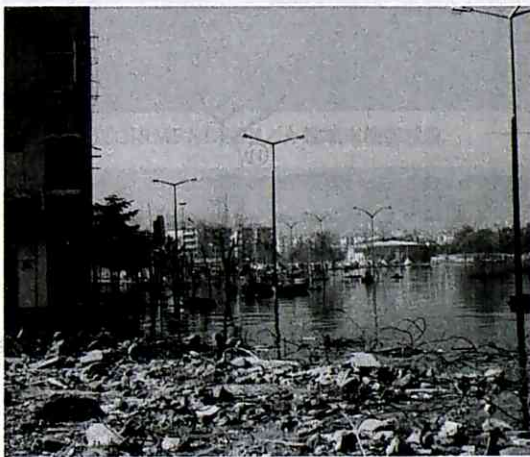
海岸沿いに地盤の大規模な変状が認められた。図-3 に水没範囲を表示した。地盤が幅約550m、奥行き最大150m程度が水没し、その内幅約300mは現在も約2m水没したままの状態である(写真-1)。海底地すべりによる沈下の可能性がある。また、図-3の西側では、奥行き約35m程度で幾条かのクラックが100m程度連続し、東側の海底地すべりによる沈下に伴い、小ブロック化し、海側へ水平移動した可能性がある。いずれも盛土地盤がかなり含まれた沖積層で、かつ、海水を盛土内に浸透し、盛土内の地下水位が高い状況にあったことが推測される。

写真-1 GOLCUK 東側地域/海底地すべり

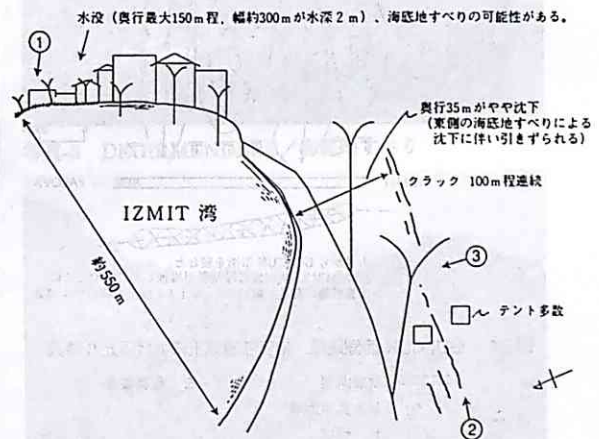
図-3 GOLCUK 東側地域水没範囲とクラックの連続性  
①: 写真番号

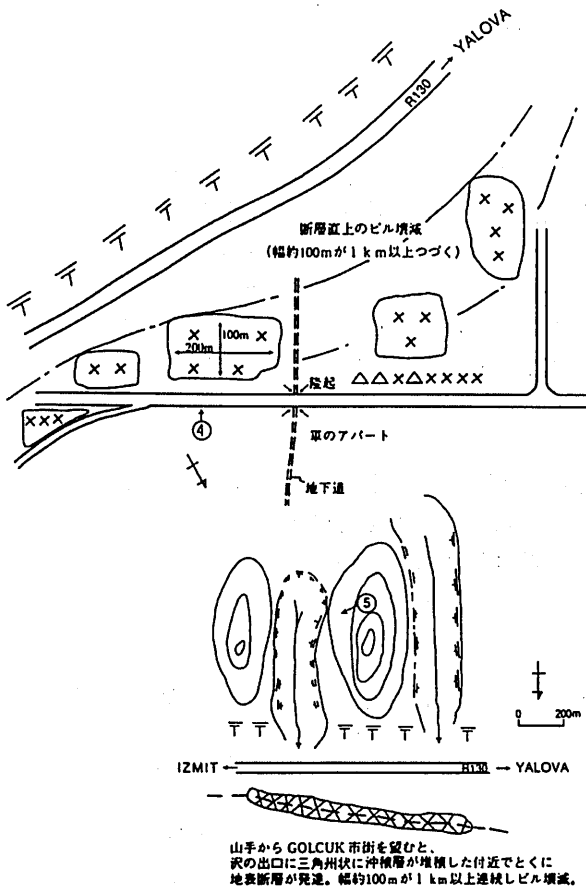
地表断層直上におけるビルの壊滅的被害状況を図-4 に示す。幅約100mで1km以上(東西～南東方向)連続し、ビルが倒壊している(写真-2)。地形的に沢の出口付近で沖積層が厚く堆積しているところで地表断層が発達し、被害が集中的に発生している。

図・4 GULCUK 西側地域、地表断層直上におけるビル壊滅

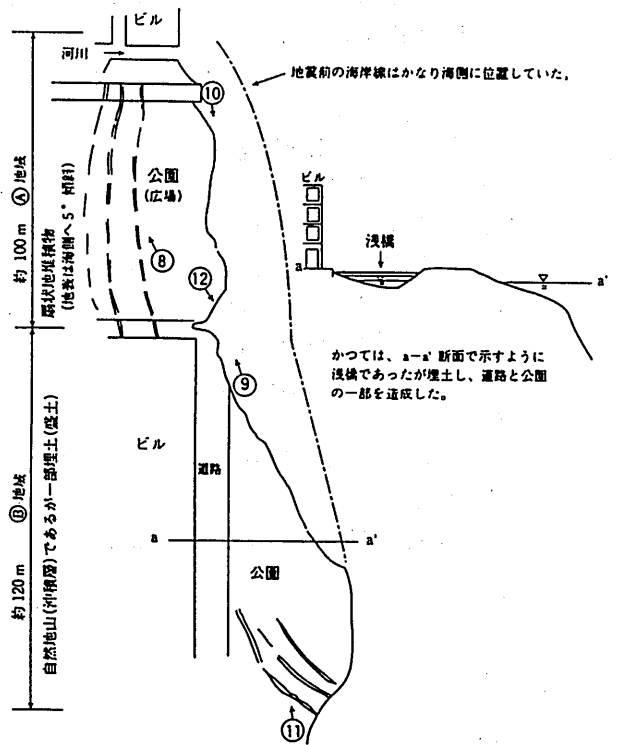
図・5 DEGIRMENDERE 地域におけるクラックの連続性

④、⑤ 地域とも50cm程の水平移動を伴う。海岸側で一部沈下し、公園が消失。海底地すべりの可能性がある。

○当地域においても、海岸沿いに大規模な地盤の変状が認められた。図-5 に連続して生じたクラックの分布状況を示す。図中 A 地域には、扇状地堆積物が分布しており、テンションクラックが約 100m にわたって連続し、50cm 程海側へ水平移動を生じた可能性がある（写真-4）。地震前の海岸線はかなり海側に位置していたものと推測される。図中 B 地域は、自然地山（沖積層）を主体とするが、図中の断面図（a—a'）に示すように、かつては栈橋にしていた箇所を盛土していたものと推測される。A 地域と同様、クラックが連続して分布しており、海岸側で一部沈下し、公園が消失している（写真-5）。海底地すべりの可能性がある。地表断層面上であること並びに地下水位が地表付近と高いことが被害を大きくしたものと考えられる。

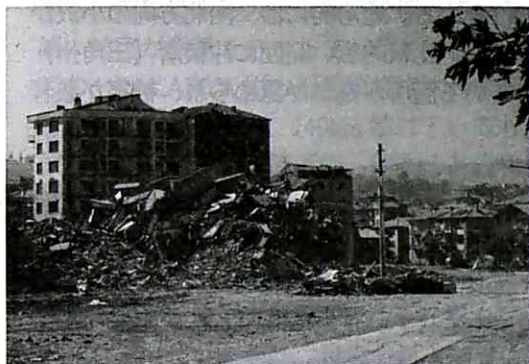
写真-2 GOLCUK 西側地域/地表断層直上のビル倒壊状況

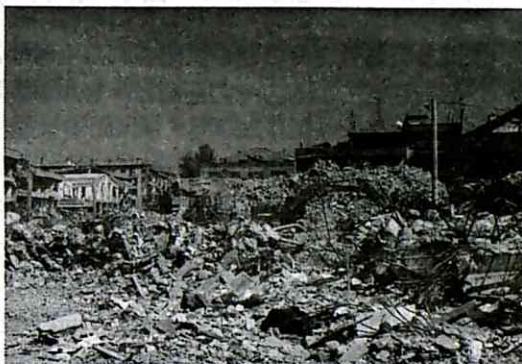
今回の踏査において、旧河道を想定させるような直線的な道路に沿って、延長約 500m にわたって両側のビルが壊滅的な被害を受けている状況が認められた(写真-3)。建物の基礎の型式は殆どは直接基礎のように見受けられた。今回の地震による建物の被害において共通している点は、殆どのビルで 1 階部分が座屈していることである。また、局部的に道路が隆起している箇所も認められ、地表断層から 10km 程度の距離にあるが、地震動が相当強かった様子がうかがわれる。

写真-3 SAKARYA(ABAPAZARI)/道路両側のビル倒壊状況

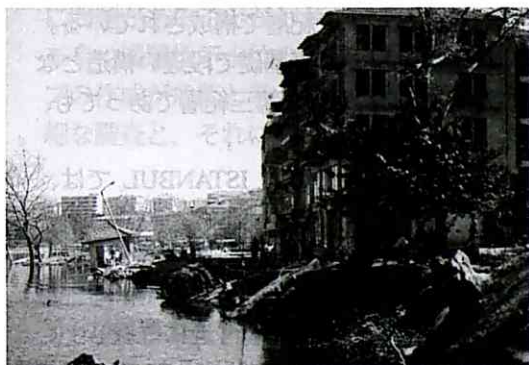
写真-4 DEGIRMENDERE/A 地域末端部状況

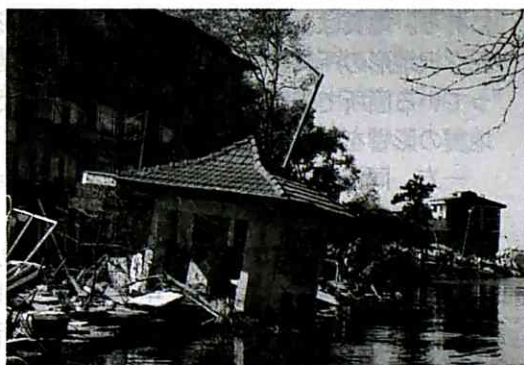
写真-5 DEGIRMENDERE/海底地すべり

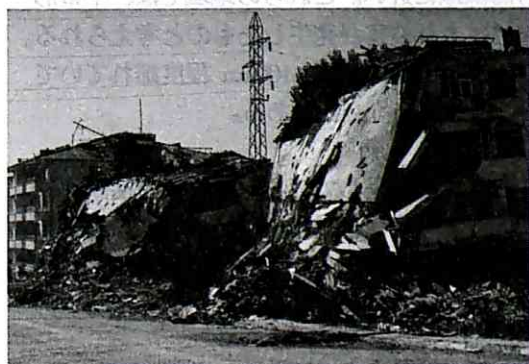
写真-6 DERINCE/谷地形部のビル倒壊状況

当地域は、イズミット湾北側斜面に位置し、沖積層の分布は広くないものの、古生層の丘陵地に入江状に小沢が入り込み、沖積層がアバットした地形・地質状況を示している。そのため住宅地は、谷埋めや、切土・盛土を行って造成しており、谷地形部（写真-6）、切土・盛土境界部などの不整形地盤構造により地震動が増幅されやすい箇所において被害が著しい。

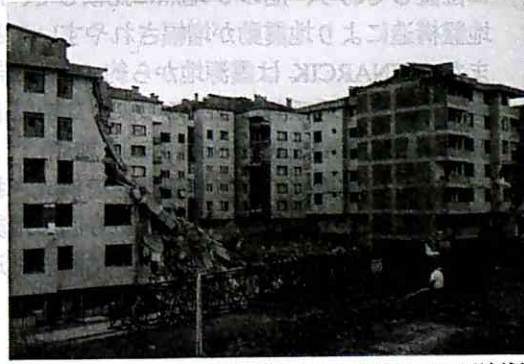
写真-7 BAHCECIK/震源地から 2 km 以内のビル倒壊状況

当地域は、震源地に最も近接した町で、2km 以内に位置する。そのため、地表断層付近で、沖積層が分布する箇所の建物は甚大な被害を受けている（写真-7）。
