既存植生を利用した災害斜面の復旧対策

大深 伸尚*

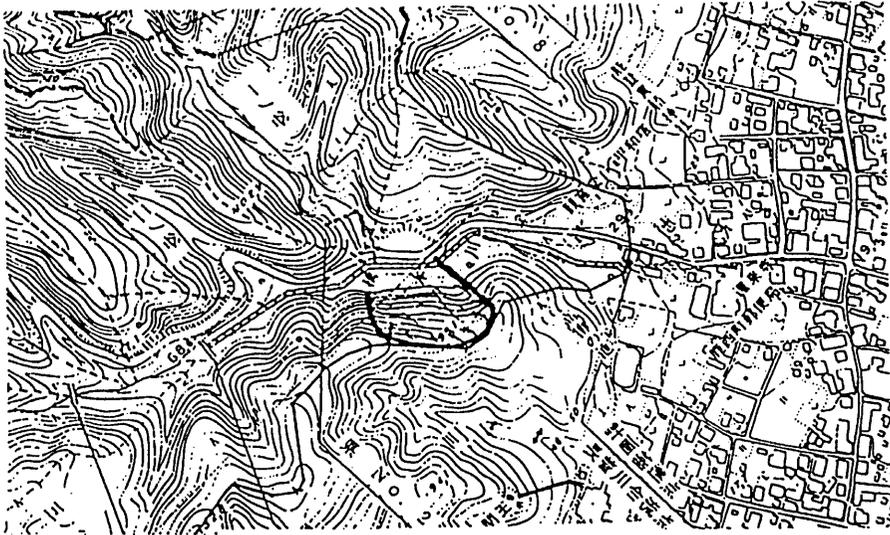
図-2 町並みと崩壊位置

被災した橋本川の崩壊地は図-1に示す石川県鹿西町能登部下町地内に位置し、砂防指定地内の斜面である。被災した橋本川は図-2に示す如く、崩壊地の約200mほどの下流に町並みがあり、かつ町並み内の河川断面が上流域の数分の一しかなかったため、土砂流があふれ浸水等の大災害となったところである。

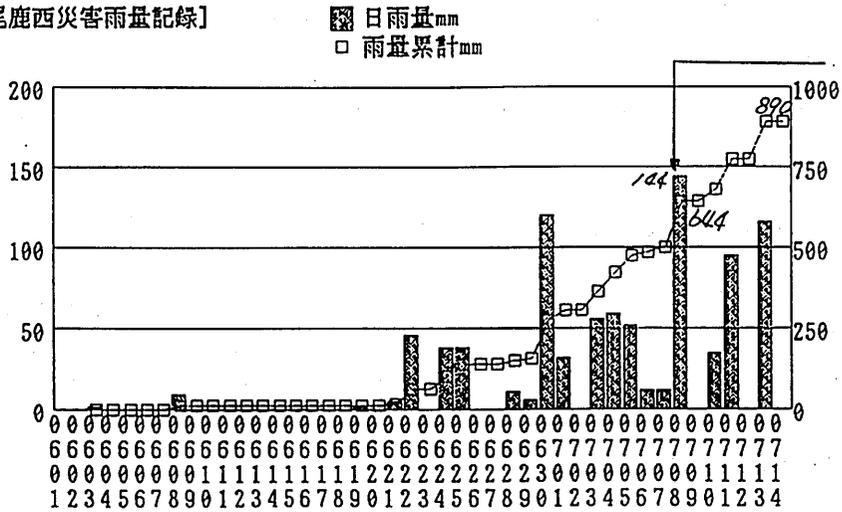
図-3 集中豪雨時の日雨量と累積雨量

ちなみに当該崩壊地区である鹿西町役場の雨量記録では図-3に示すように6月22日の降り始めから7月の13日まで約900mm弱の降雨量となっている。この降雨量はわずか22日間で年間降雨量の1/2～1/3降ったことになり、いかに大変な豪雨に見舞われたかがわかる。

なお7月8日の1日の降雨量は144mmで、この雨量を加えた降り始めからの降雨量は644mmであるが、早朝未明に崩壊した時点での雨量は降り始めから500mm前後と考えられる。

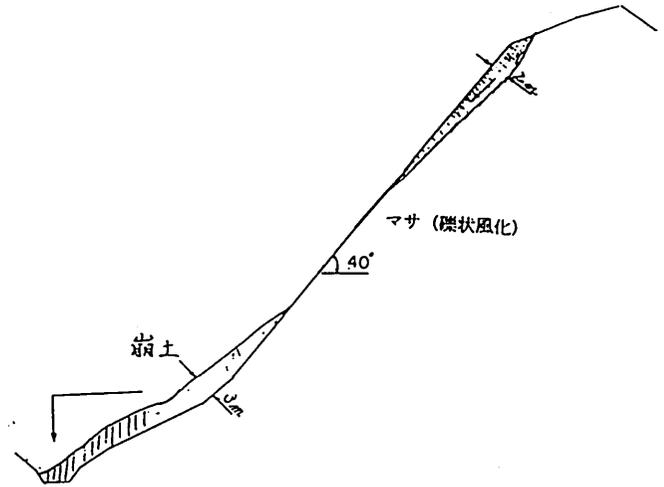
図-4 崩壊の概要断面図

地質は花崗岩の風化帯でマサ土である。崩壊は図-4に示すように山頂部付近からの剥離崩壊で、崩壊の深さは2m程度である。斜面の植生は主にナラ、ヤナギ、クリ等の雑木で一部杉の植栽も見られる。山頂には大きなモミヤサクラが整然とあることから、かつての山越えの街道筋だったような面影を残しているところである。

当該地区の斜面は図-4に示すように約40度の急勾配であり、かりに1:1.2の勾配で段切りしたとすれば、1:1.2の勾配自体が約40度であり、山頂を超えて切土することになる。さらに数10mにおよぶマサ土の安定切土勾配は1:1.8というような結果をだしている広島市の大規模宅地造成地での実験もある。このような実態を踏まえ切土による安定対策は大土工量となるだけでなく、当該地の山をほとんど剥ぎ取ってしまうことになり、当地の地形や景観自体も全く様変わりしてしまうことになり、採用しがたい工法である。

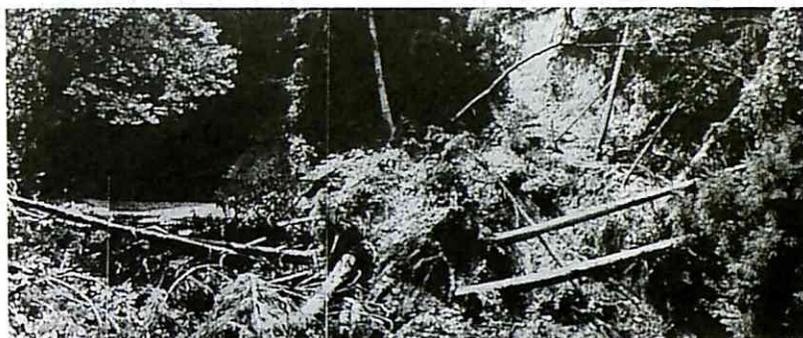
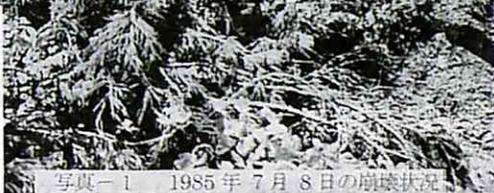
今回発表する工事は昭和60年の梅雨時の集中豪雨で写真-1のように被災した斜面の復旧対策工である。この様な崩壊被災地で考えられる一般的工法は崩壊土の排土を主にした切土と法面保護工である。しかし崩壊した当該地区の地質は花崗岩の風化したマサ土であり、かつ地山の勾配が約40度の急勾配であり、崩土を排土して安定勾配に切土する復旧対策工は標高差50m前後ある山の頂上を越えてしまうことになる。そのため排土する土工量が膨大になるだけでなく、現在繁茂している雑木の植生をほとんど剥ぎ取ることになり、法面の人工的植生工ではとても現況に近い自然の景観に回復させることは不可能である。

写真-1 1985年7月8日の崩壊状況

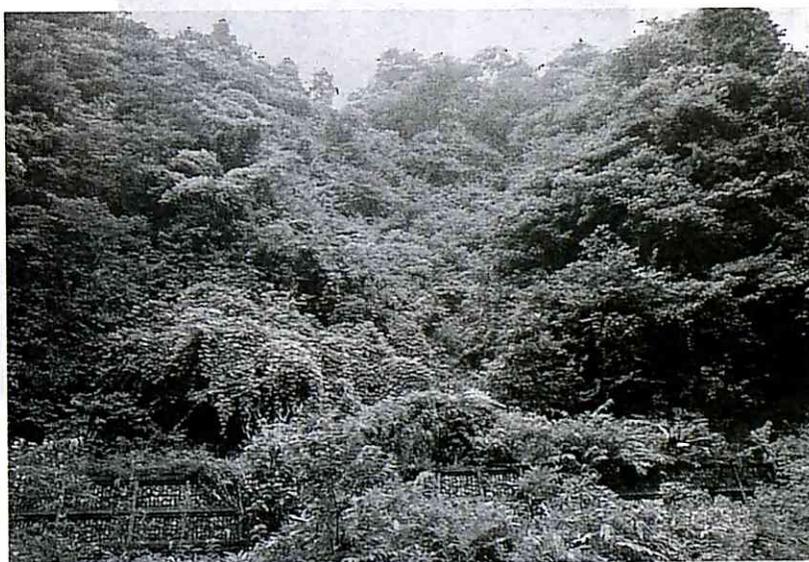
特に今日のように土木工事に対する注文として、自然環境の保持と安全を確保しながら工事費の縮減が問われている中で、構造物の床掘り以外は切土せず、自生している植生をそのまま活用し復旧対策工を行った事例について報告するものである。ちなみに工事費は切土による対策工事費より10～20%縮減でき、かつ数年で写真-2に示すように周辺斜面の植生と殆ど区別できないほどに繁茂し、10年以上たった現在でも安定した斜面が保持されている。

写真-2 1998年8月撮影

- ① 発生土砂はオーバーハング部のラウンディング用切土と土留め構造物用の床掘りのみで、搬出土砂はわずかしかない。
- ② 伐根や除根などの廃棄物は発生せず、切り倒した立ち木の木材のみ搬出すればよい。
- ③ 植生は構造物用の切土法面は人工植生を施工するが、その他はすべてその地にあるがままの状態であり、景観上従来と全く変わらない（写真-3、写真-4、写真-5を参照）。写真-5に示すように工事完成後わずか2年目でほとんど周辺の景観に溶け込むほど植生が繁茂している。
- ④ 土留め工は栗石詰め鋼製枠制で土砂は止めるが、水は抜ける構造で、そのストックヤードは今回崩落したと予想される程度の土量としている。
- ⑤ 鉄筋挿入による補強土工は先行ボーリングして鉄筋を挿入する工法で施工したが、礫質のマサ土のためセメントミルク等の注入をしなくとも十分土砂と噛み合って補強効果もたらした。ちなみに、透水性の良いマサ土地盤に注入工をやってもほとんど逸散して効果がないばかりか、注入剤の逸散による植生への悪影響を懸念して、注入工は施工しないこととした。その効果は写真-2に見られる通りで、施工後10年経過した今日でも安定しており、問題は生じていない。

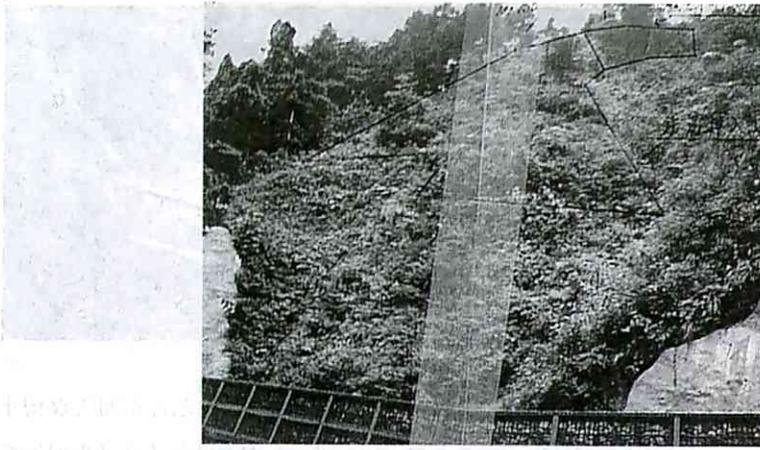
写真-3 1988年10月 伐採前

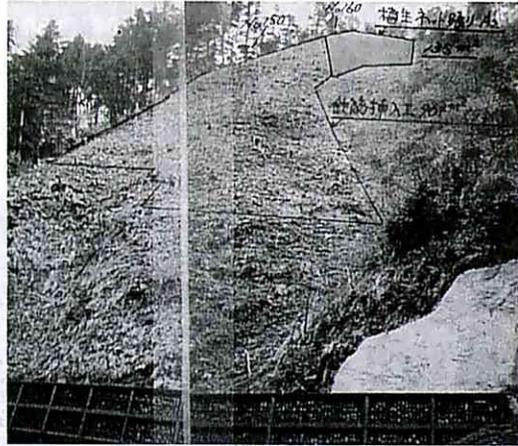
写真-4 1988年10月 伐採後

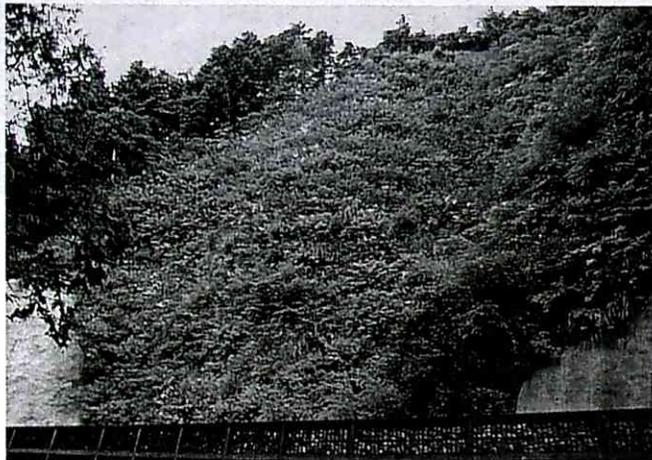
写真-5 1989年5月完成 1990.7.17 撮影
