# 安全管理のための岩盤亀裂の計測

一般国道402号小浜トンネル新潟側坑口

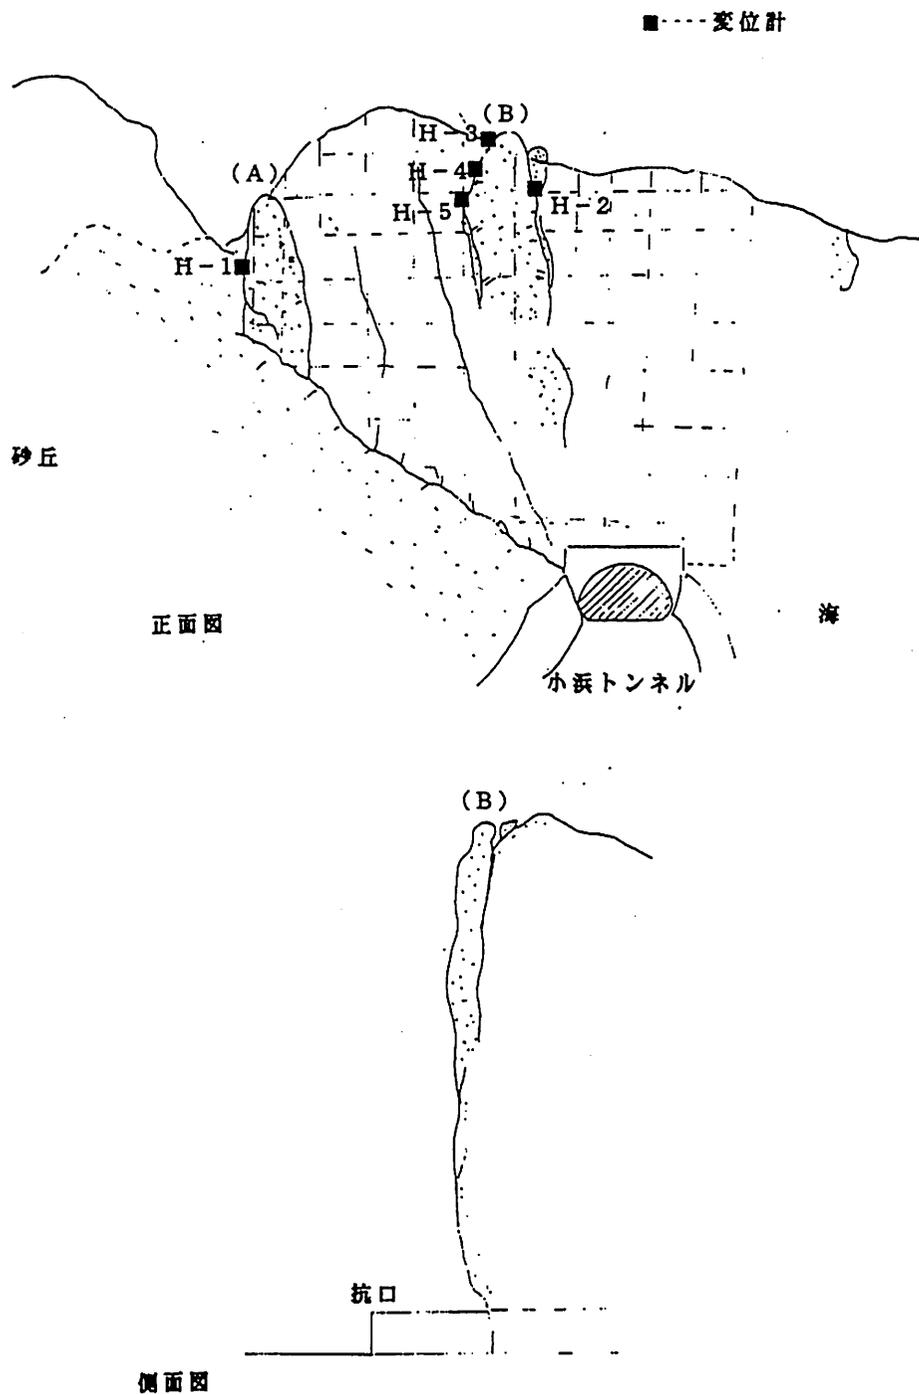
図-1 小浜トンネル変位計位置図

計測方法として、先ず岩盤変位計（BJ-200CS）を5点/式、図-1及び写真-2に示したとおり設置した。設置は岩体と岩塊の亀裂（およそ70,80cm～1m前後）を挟むような形で取り付け、崩落による影響のない場所までケーブルを延長し計測を行なった。観測はプリンタ出力とデジタル表示により直続可能なデータロガーにより行なった。

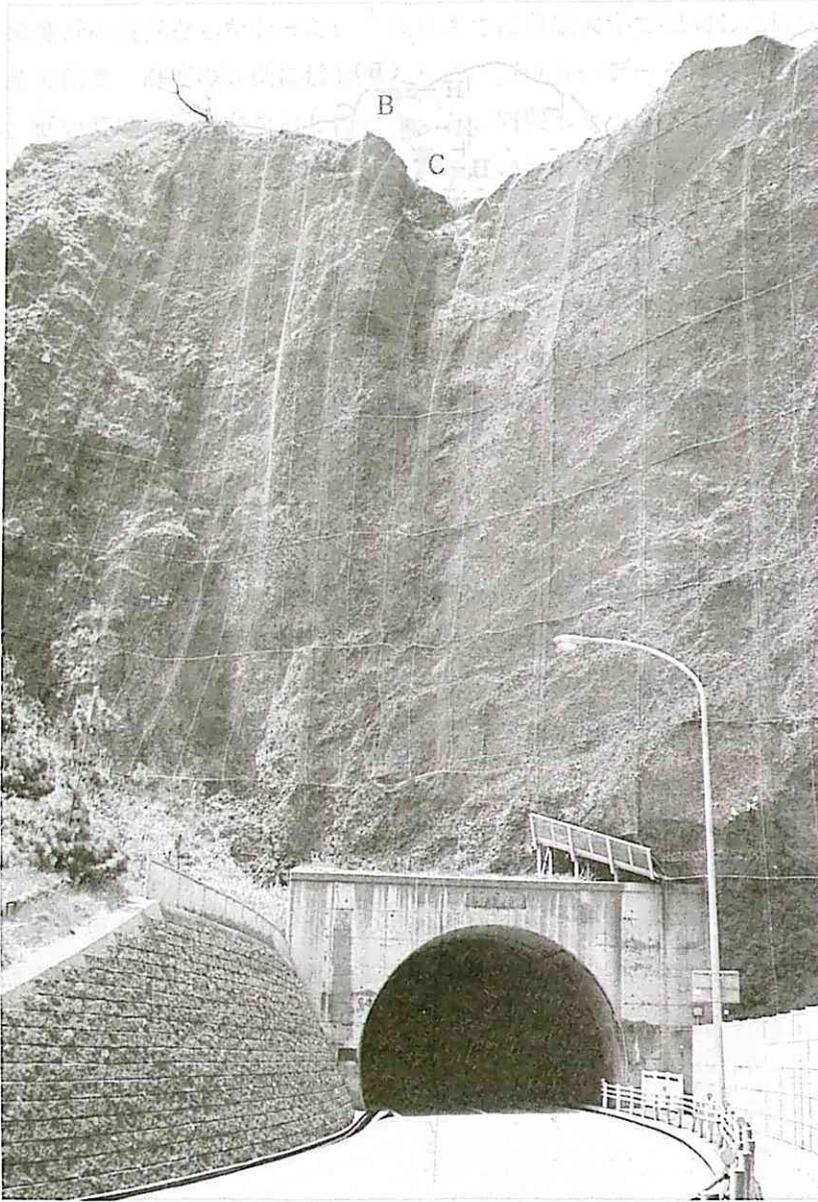
岩塊の大きい方は道路面から20m～40mに及ぶ高さ20m、幅10m、厚さ2mで岩質はハイアロクラスタイト（火山噴出物、玄武岩）である（写真-1参照）。

写真-1 小浜トンネル新潟側孔口全景  
トンネル天端から頂部までの壁面は高さ約35m、  
Bの岩盤は長さ約20m、巾6~8mの範囲に亀裂が入  
る。Cは2m程度の巨礫である。

北海道豊浜トンネルでの落石事故以来、パトロールを強化するとともに、トンネル坑口の一斉点検を実施した。その結果、国道402号線小浜トンネル新潟側坑口上の2カ所の岩塊を取り除いた方が良いと判断した。

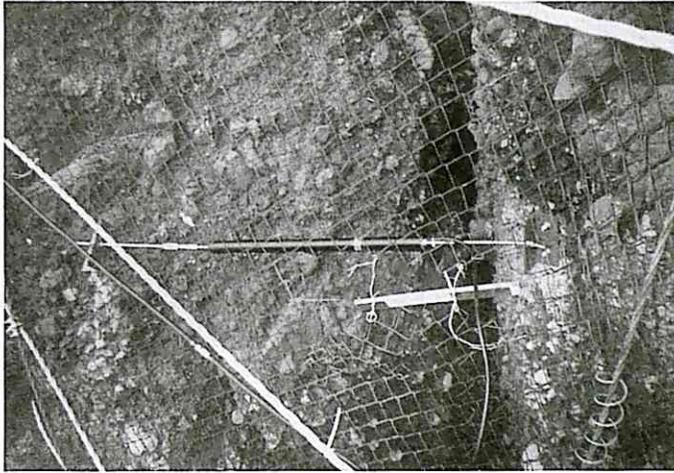
H 2

計測結果は、一時的な現象としてH-2, H-4の地点に於いて僅かながらデータに不安定な箇所も見られるが、これは現場の作業や、強風等の影響によるものと考えられる。変位計自体の温度補正はなされているが、治具や岩盤自体の膨張、収縮等による動きがデータに表れたものと考えられる（図-2参照）。

当初、気温の代わりに降雨データを載せて比較を試みたが、同じように晴れと降雨時との違いもはっきりした。しかし、計測後半の9月以降のデータをみるとH-2、H-4は岩塊両側左右に設置されたものであるが、温度の高低と関係なく亀裂傾向を示してきた。数値は僅かなものであり、計測もその後間もなく終了したので原因究明までには至らなかった。

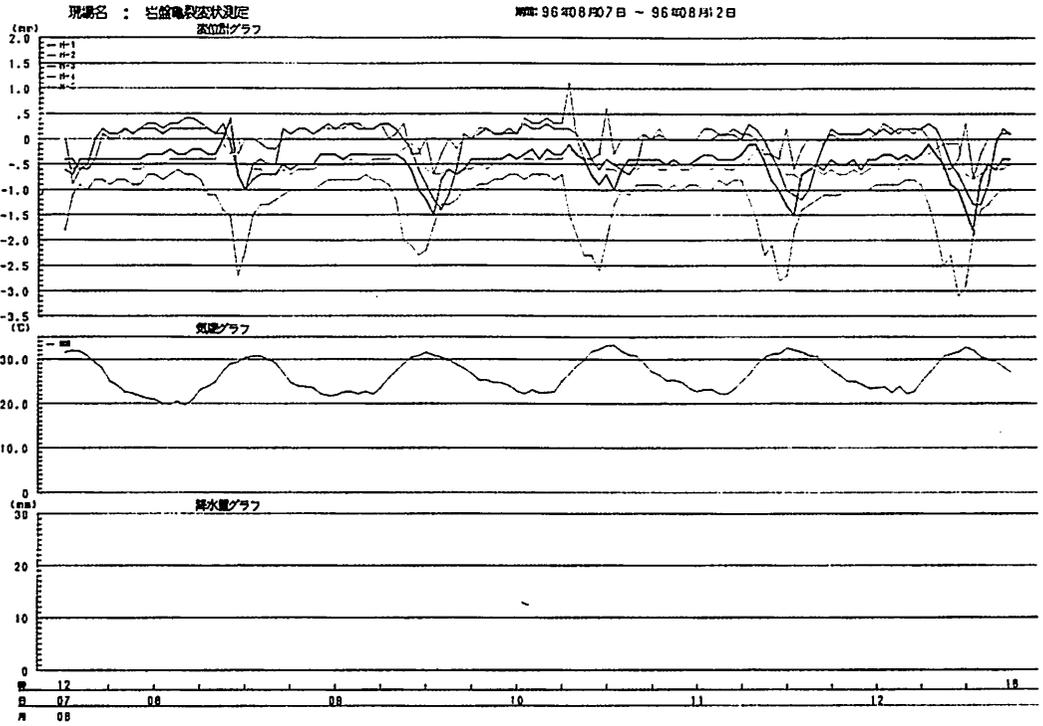
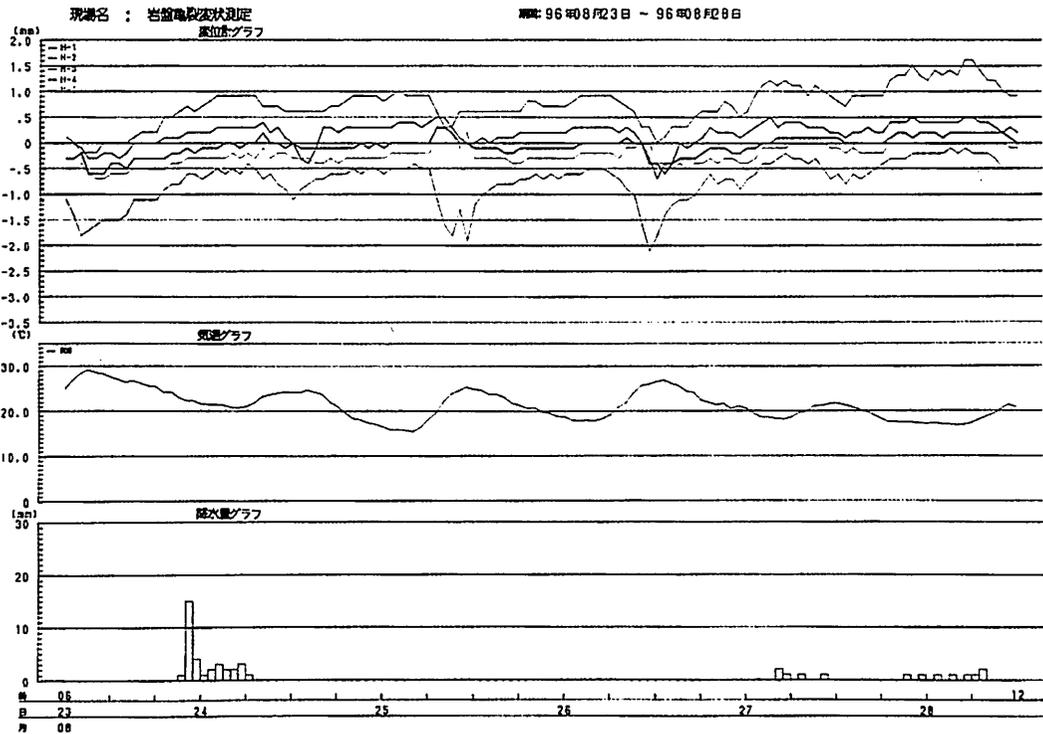
図-2 岩盤亀裂変状測定結果

しかし、そのデータを見るかぎりすべて収縮側であるため、測定結果への影響は微小であると思われる。全体的な傾向としては、夏期昼夜の温度変化による変状と思われる。観測地には、温度計の設置をしなかったので参考までに農業大学で観測した温度のデータと比較した。その結果、温度の高低に併せたように、変位計のデータは気温の高い時は収縮傾向を示し、低い時は亀裂傾向を示していることが判明した。必ずしも現地の気温でないが、傾向に共通点が見られたことは今後、計測地点の温度測定が大いに参考になるものと思われる。

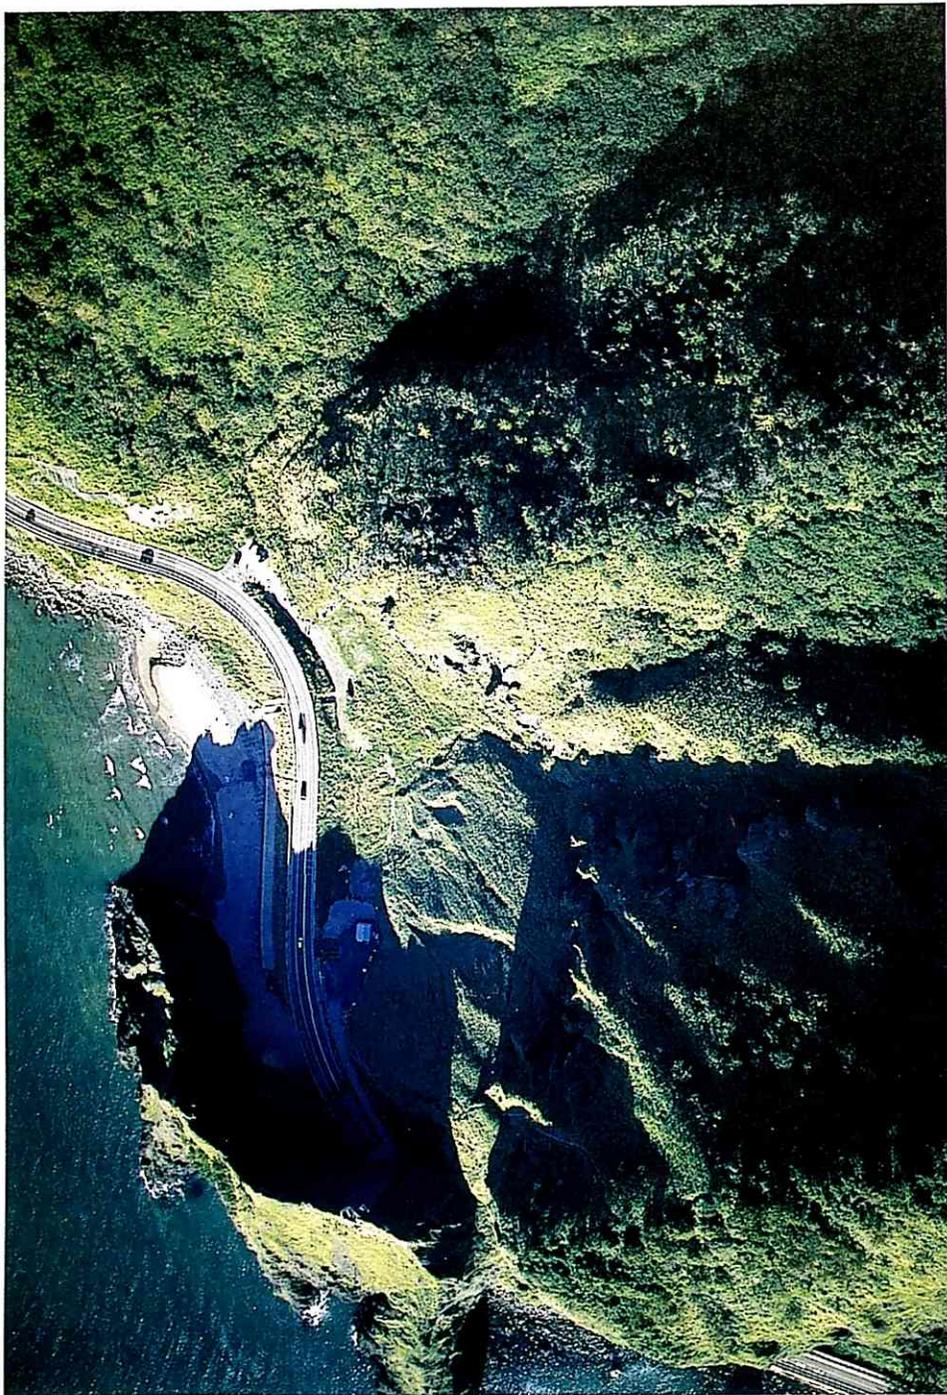
写真一三 調査地全景

計器設置付近は位置をみると東北東方向であった。午前中の一時のみ温度の高い直射日光が当たるが、全体的にはあまり強い陽射しはあたらない地形である。同じように岩盤自体も寺泊側と違い日影になることの多い位置にある（写真-3参照）。冬期を迎え気温が下がり、凍結、融解の時期になると岩盤亀裂が大きくなる事が予測されるのではないだろうか。
