岩石崩壊とその対策事例

大 平 則 夫^{*1}
 伊 藤 哲 雄^{*2}
 藤ノ木 幸 夫^{*3}

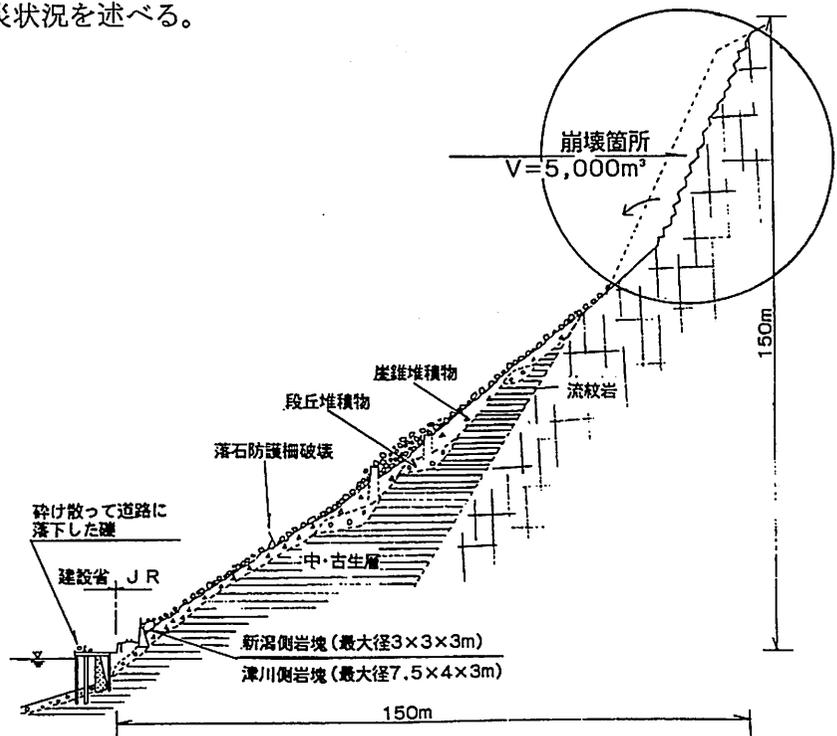
図-2 崩壊箇所断面図

被災地は、急峻な山体が阿賀野川の両岸に迫り、V字溪谷を形成している。この溪谷は被災地の下流にあるダムにより貯水池となっており、国道とJR線はこの谷の右岸側の水際線に沿って併走している。図-2に示すように、山腹斜面の勾配は約40°、岩石崩壊の発生斜面は約80°の急勾配となっている。

約5000㎡の岩石崩壊により、幅約30m、高さ40mの直壁斜面が形成された。側方、背後とも開口亀裂（最大幅50cm）で分離した岩塊が独立柱状となっており、今後再崩壊する危険性があった。

中間斜面上の第2堰堤までの100m区間で崩壊岩塊の大半が堆積した。2基の堰堤は大破ないし変形しながらも落石防止効果を発揮した。しかしながら、既に土砂に埋没し、効果を期待できない状態となった。堰堤を越えた落石は、2経路に分かれ、落下経路にあった3基の落石防止柵を破壊し、一方はJR擁壁に衝突し停止、もう一方は直前で停止した。

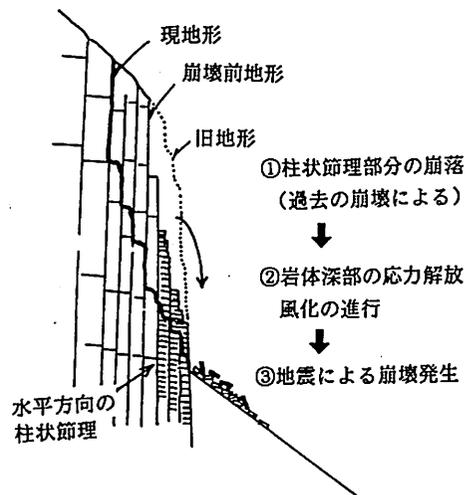
図-3 想定崩壊メカニズム

本崩壊箇所の中心部は周辺斜面に発達する柱状節理が過去の崩壊により削剥された部分であり、塊状を呈する岩体芯部がむきだしとなった部分である。この岩体芯部には連続性の良好な深い亀裂系が存在している。岩体表層部（柱状節理）の削剥により、応力解放の進行とともに凍結融解や降雨等で、深部に存在する開口亀裂の拡大や緩みを生じ、崩壊ブロックが徐々に谷側に傾斜し、地震による外力で崩壊が生じやすい状況であったと推定される。

うち①の岩塊の排除については、本斜面の地質特性から、深部にも連続性の良い亀裂系の存在すること、また施工性などから不適である。これに対し②の斜面に岩塊を固定する方法として、①ロックボルト、アンカー工 ②ワイヤー掛け工 ③根固め工、接着工があげられる。このうち、本地区に最適な工法として、施工性、工期、経済性、さらに自然景観の保全などの点から最も秀れた工法として、③のうちの岩接着工法を採用したものである。
