7. 1. 1 水害時における砂防施設の効用について

新潟県土木部砂防課

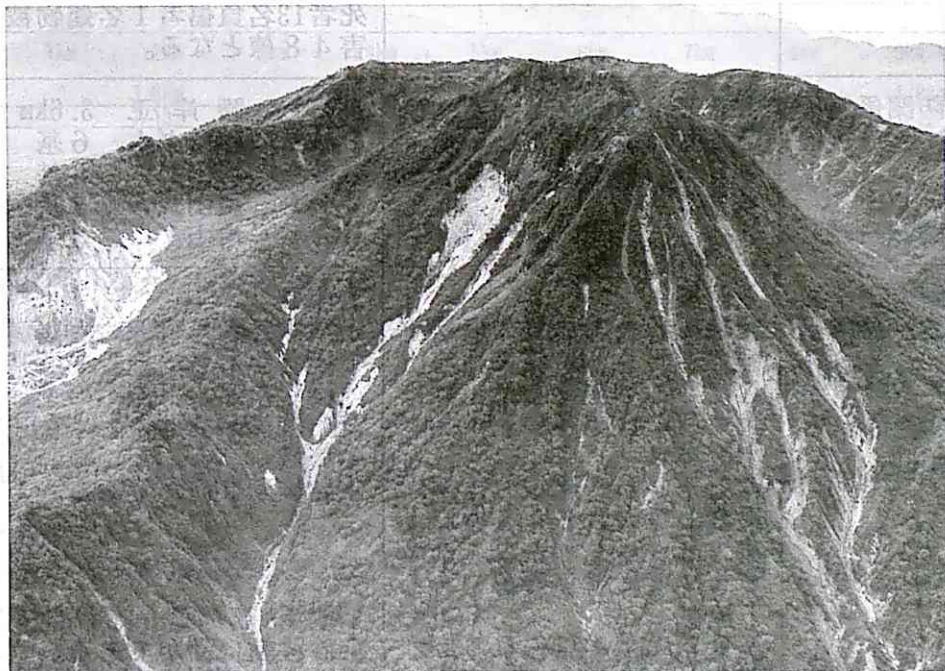
関川水系の大田切川、白田切川においていずれも土砂崩壊があったが(写真-1)、下流域まで流下した土砂量には大きな違いが見られた。この2つの溪流を比較し砂防施設の効果について検討をしてみる。

写真-1 妙高山山顶付近(崩壊地は左から南地獄谷、北地獄谷、大倉谷)

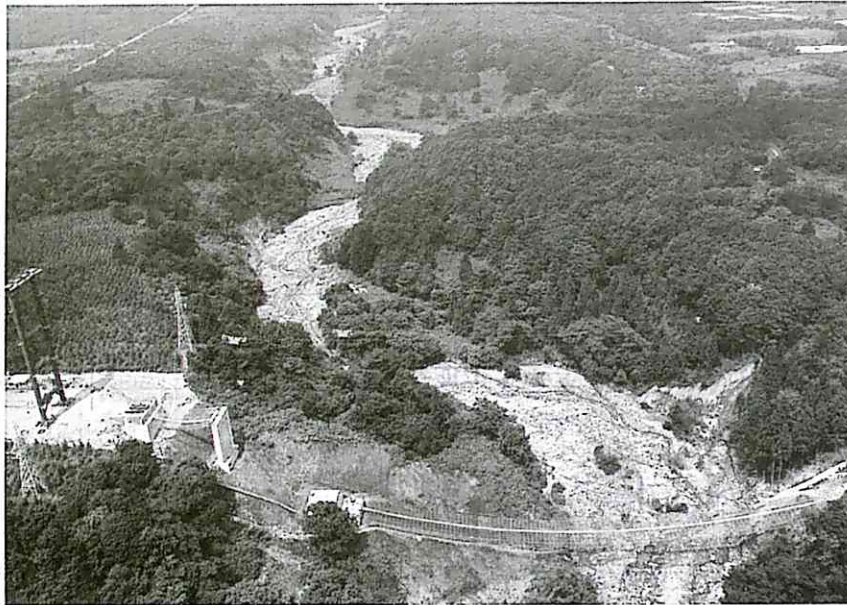
大滝から下流については、上流からの流出土砂が堆積傾向となり、溪岸浸食、河床低下も一部見られるが、全体としては堆積が優勢である。土石流は旧国道橋（現町村道橋）の上流で停止し、後続流が信越本線のボックスまで到達し、関川へ流入している(驛-2)。

写真-2 旧国道付近から上流の大田切川の状況

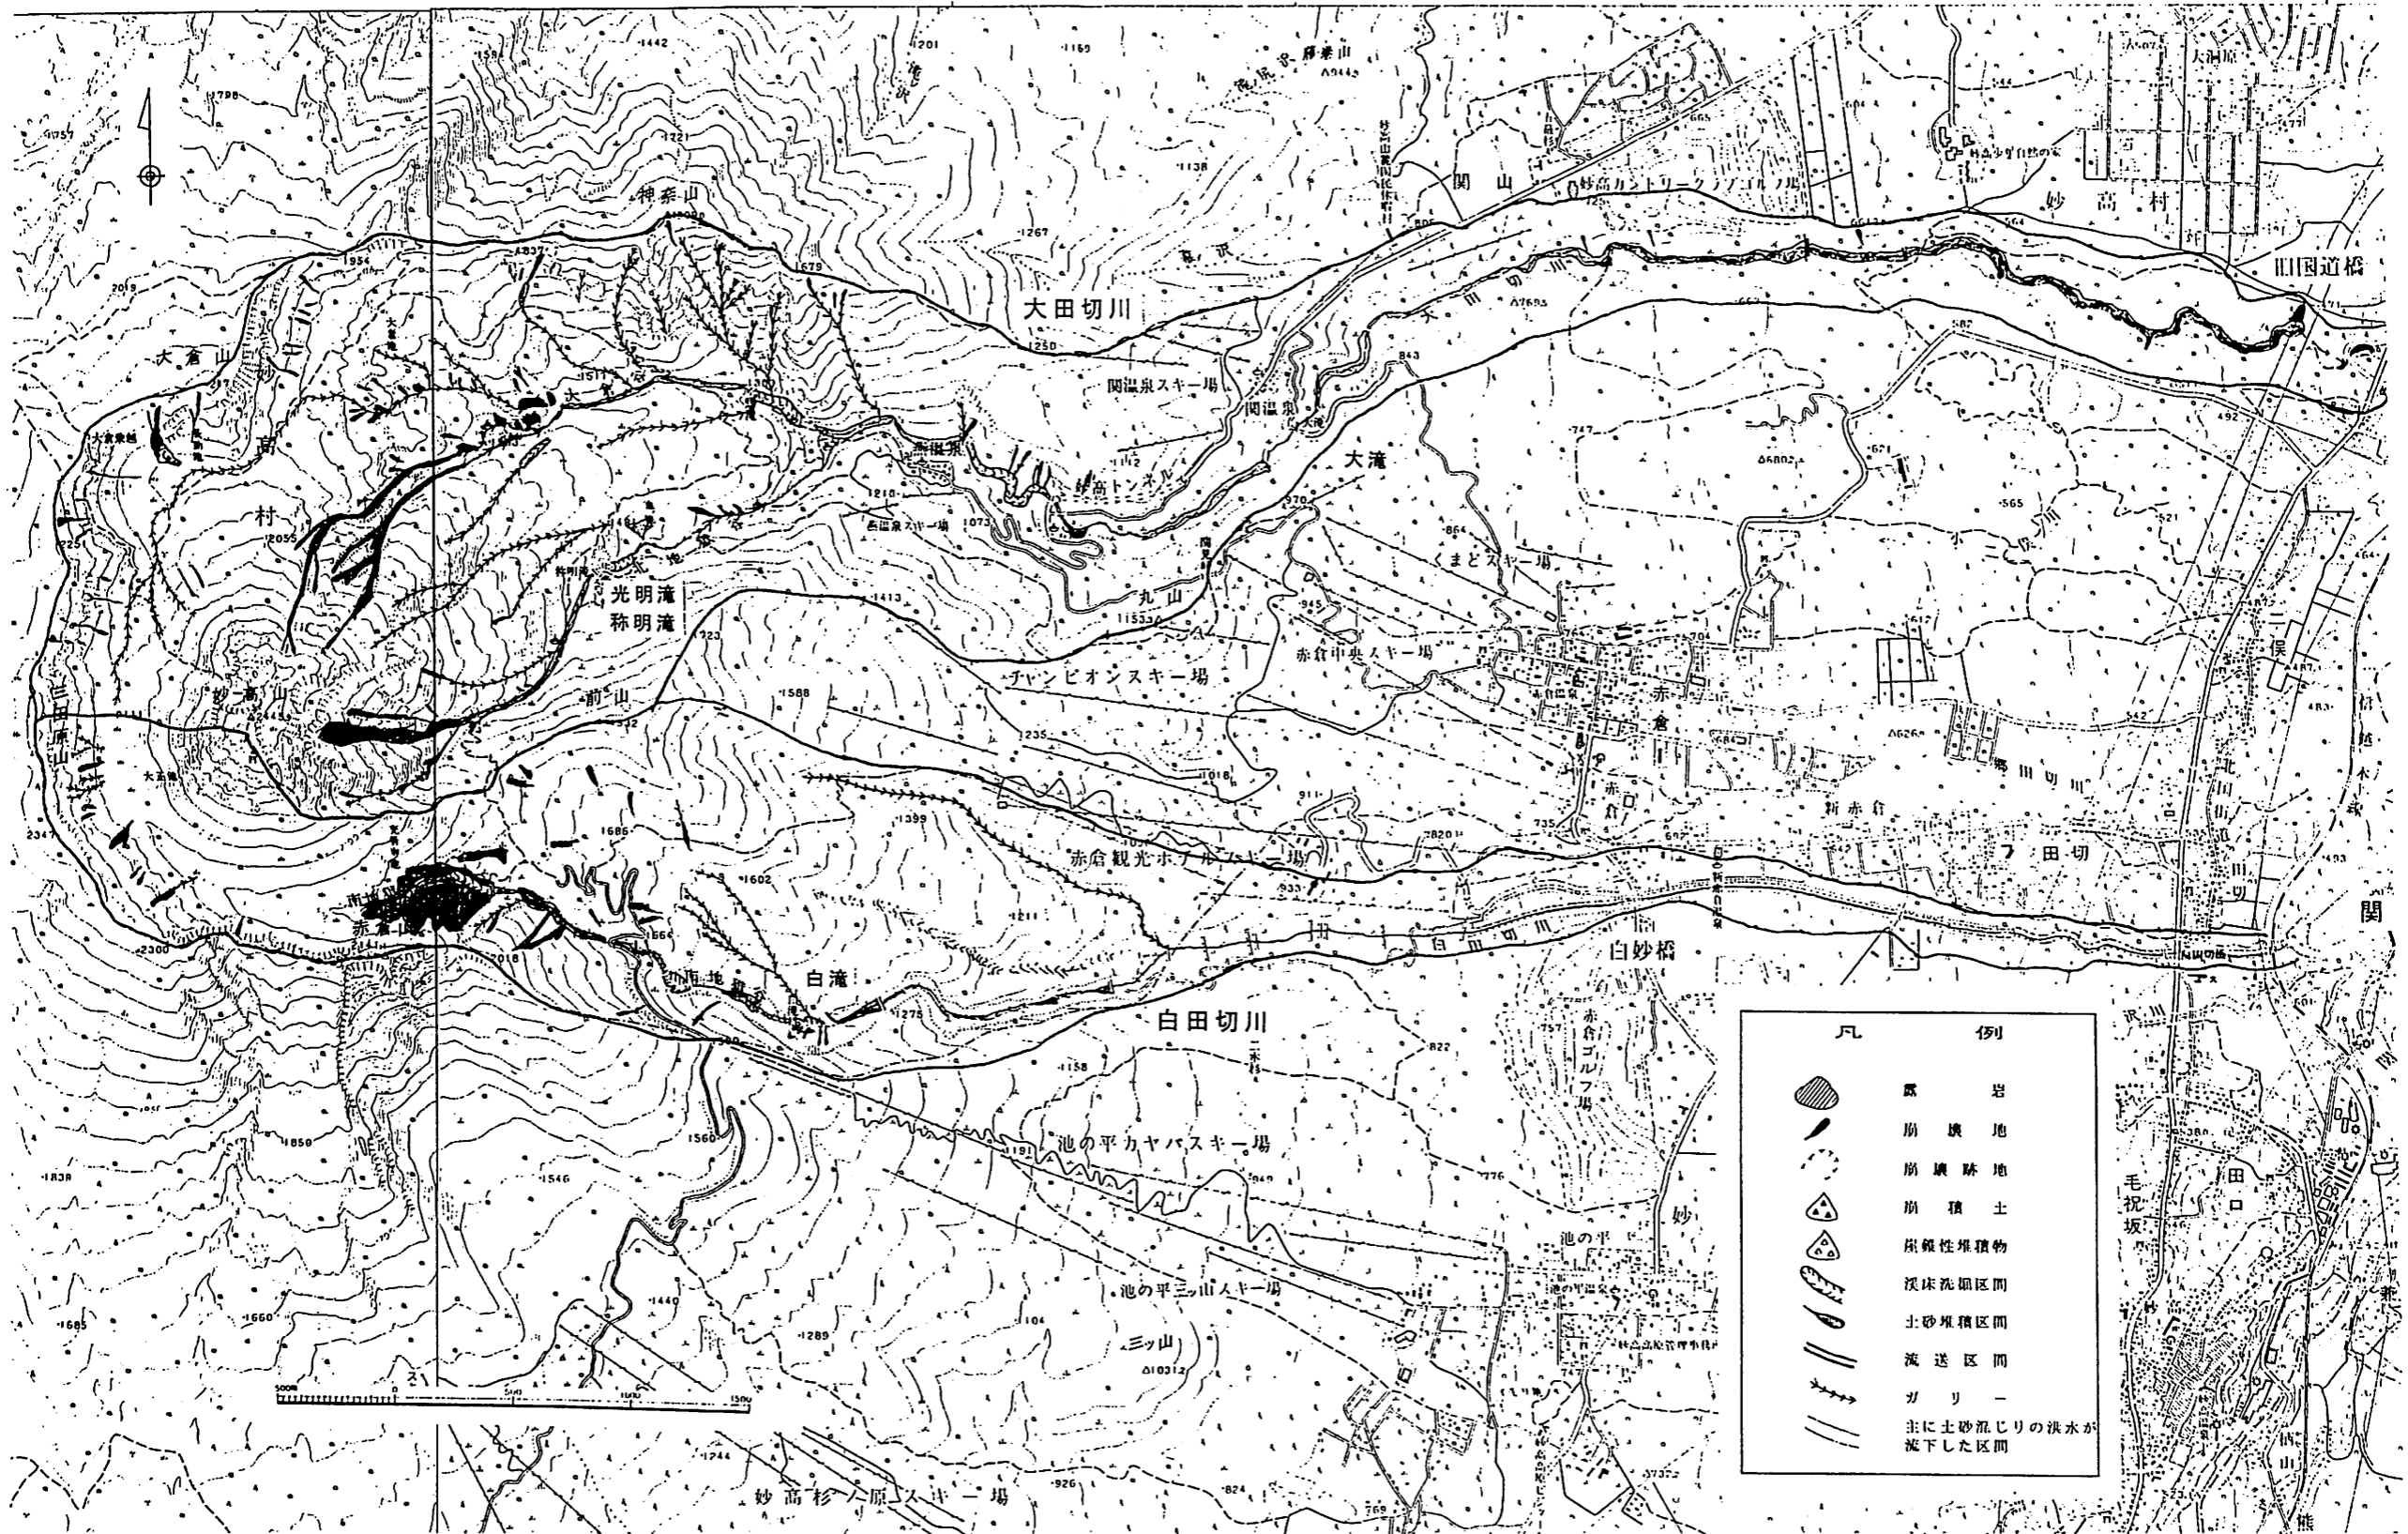
7. 11 水害被災状況図（白田切川、大田切川）

今回の出水で大田切川では下流部に大量（約16万 m^3 ）の土砂が到達したが、白田切川では下流部まで到達した土砂は僅かである。
