田代七ツ釜で発生した斜面崩壊について

只野 信之*

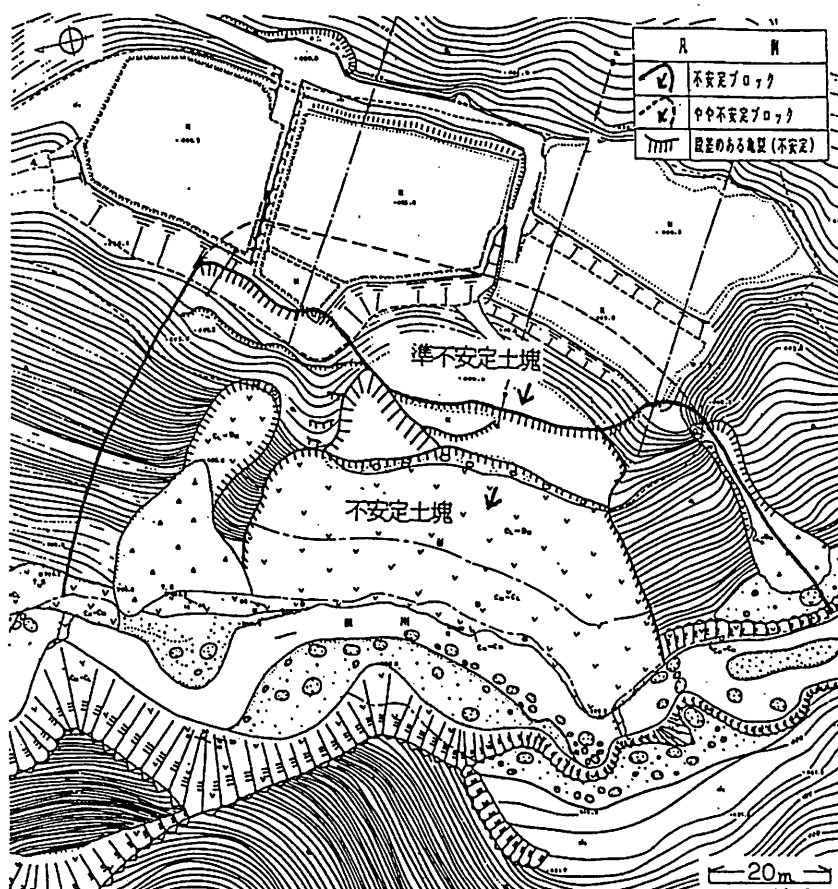
図-1 被災地平面図

平成7年4月23日、国の指定名勝天然記念物「田代七ツ釜」の右岸斜面で崩壊が発生し、七つの滝壺がすべて埋まる被害が発生した。流出した土砂は、「田代七ツ釜」の約1.5 Km下流にある村営の「七ツ釜フィッシングパーク」にも流れ込んで相当の被害を与えている。

災害は、平成7年4月23日頃に発生したとされている。当時現地にはまだ相当量の積雪があったため具体的な崩壊発生の確認はされていないが、融雪が急激に進んで増水していた釜川がひどく濁ったという地元住民の証言から、おそらくその頃に崩壊が発生したものと推定している。

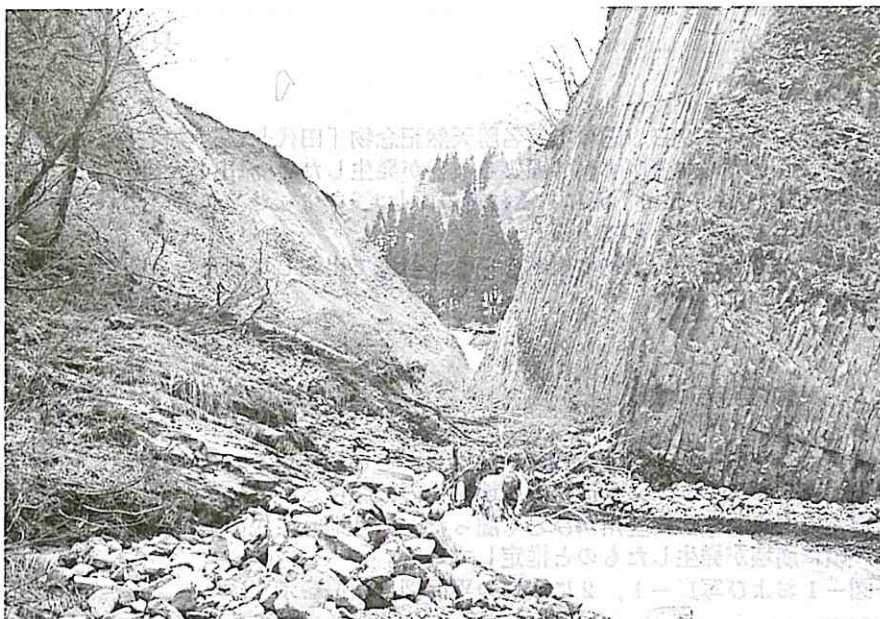
写真-1 崩壊斜面と釜川の状況。元々一番滝のあった位置で7m程河床が低下しており、滝そのものが崩壊流出したことがわかる。

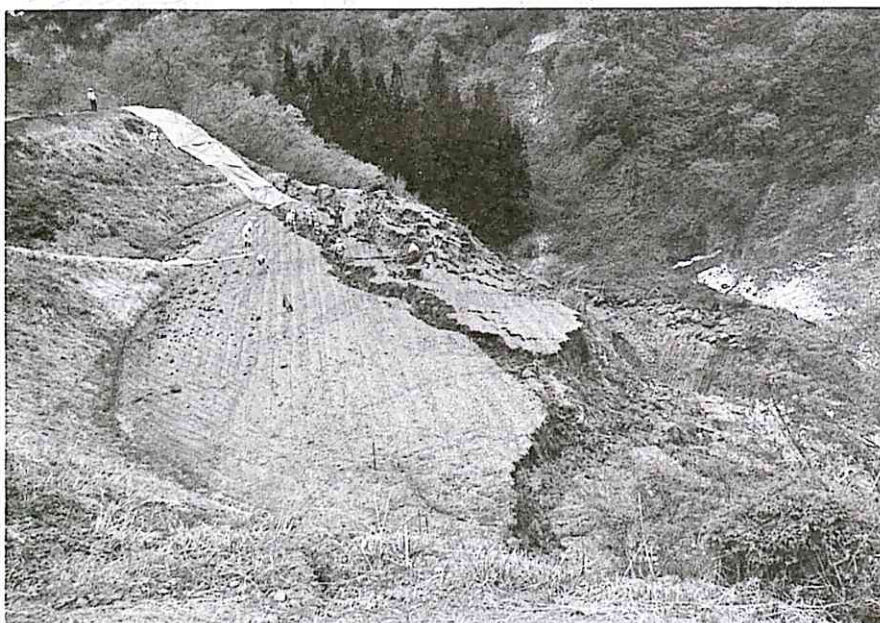
写真-2 崩壊の上部にある水田の状況。段差亀裂が入り落ち残った土砂が今にも滑落しそうである。

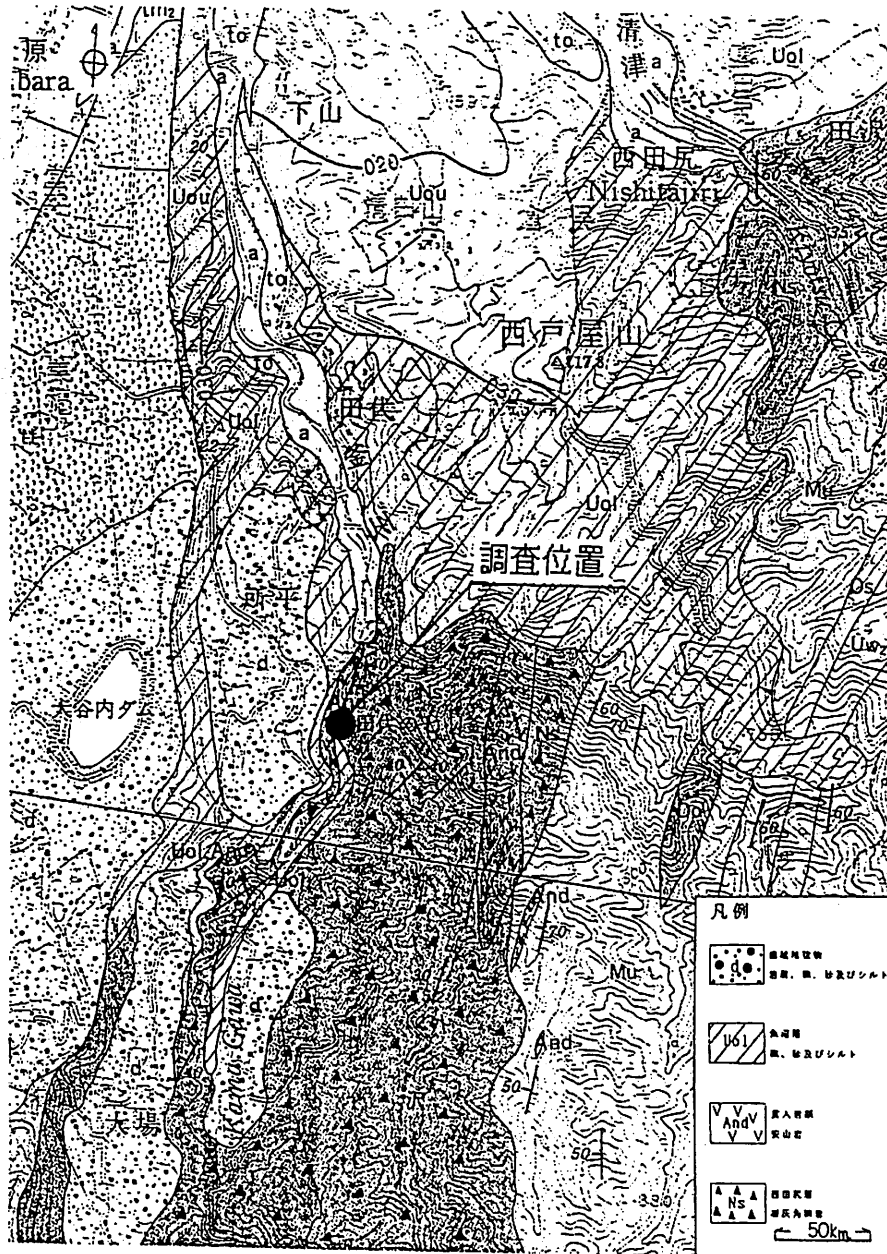
図-2 調査地周辺の地質図 Scale 1:25000
「苗場山地域の地質」より抜粋

調査地一帯の基盤は新第三紀の堆積物である西田尻層の凝灰角礫岩によって構成されており、この中に安山岩が貫入している。「田代七ッ釜」の景観を形作っている柱状節理や滝は、この貫入してきた安山岩によって構成されているものである。また、七ッ釜入り口にある駐車場や被害を受けた水田のある平坦面には安山岩の巨礫を含む段丘堆積物が、段丘平坦面の後背斜面には薄く張り付くような崖錐様堆積物がそれぞれ分布している。

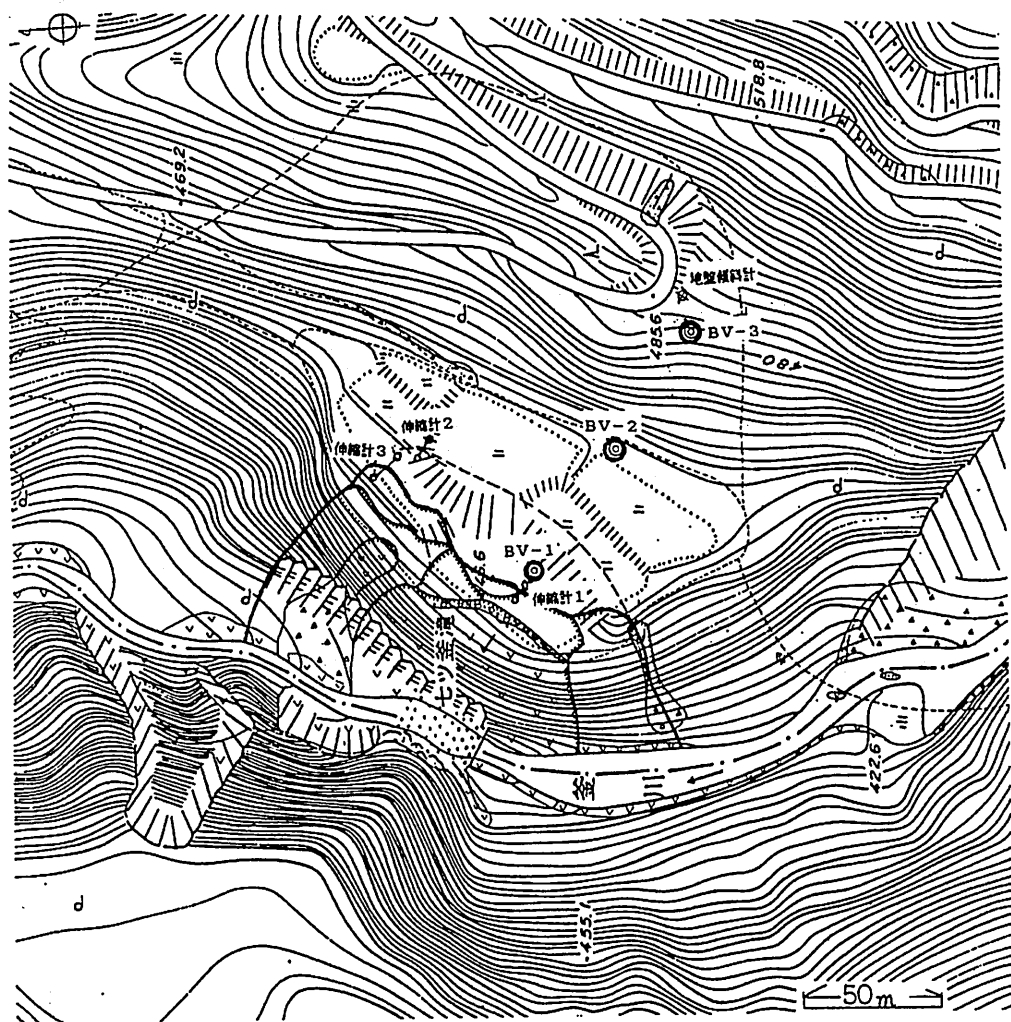
図-3 調査孔および観測計器の配置

現地踏査に基づき、3孔の調査ボーリング、3つの伸縮計、および1つの地盤傾斜計を図-3に示すように配置した。調査孔には埋め込み式孔内傾斜計(BV-3)と挿入式傾斜計のガイド管(BV-1, 2)を設置して、半自動および人力による観測を実施している。地盤傾斜計は、深度0.3mと1.0mに二軸型埋め込み式地盤傾斜計をセットした半自動観測タイプである。また、伸縮計の一台(伸縮計1)は、下流のフィッシングパークに設置した警報装置のスイッチの役割を果たすために自動計測とし、パソコンで制御して警報を発する仕組みをとっている。

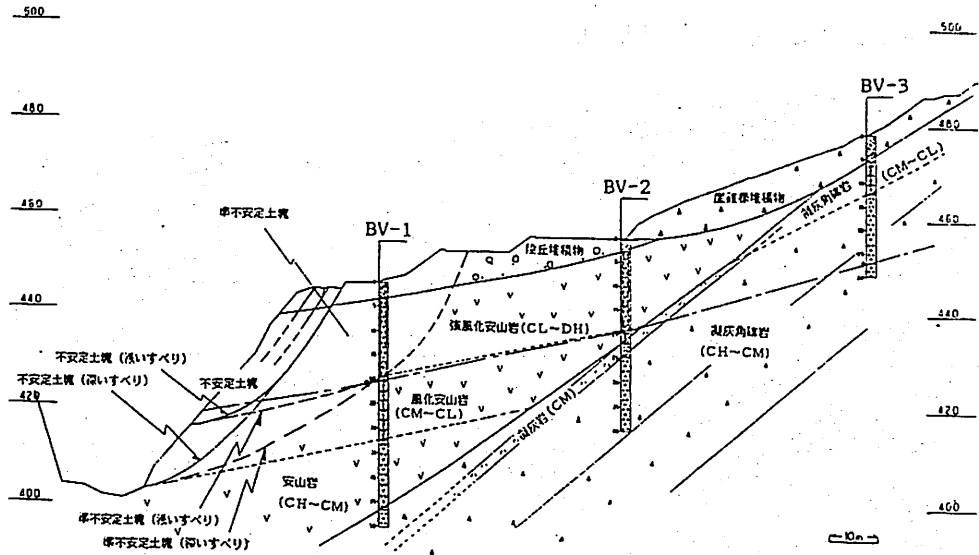
図-4 地質断面図

ボーリングでは、上位より、崖錐堆積物、段丘堆積物、安山岩、凝灰角礫岩の4つの地質が確認された。安山岩は、その岩質によって更に3層に区分することができる。今回流出した一番滝は2層目の風化安山岩によって構成されており、一番滝が流出した後の河床浸食は新鮮な安山岩の上面で止まっているものと考えられる。また、安山岩と凝灰角礫岩との境界面が当初予想したよりも低角度であることも今回のボーリングによって確認された。

すべり面は、現地踏査結果、地質状況、および観測の結果に基づいて、4つの面を想定した。
