—— 阪神・淡路地震その後の状況 ——

川島 隆義*・野崎 保**

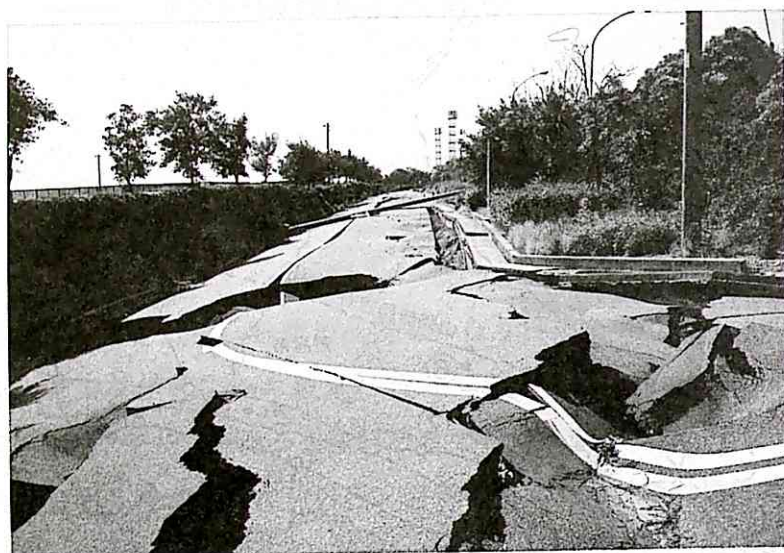
復旧工事中でや、混雑する神戸大橋を渡り、左に曲がって直進する。道路はや、波打っており、路傍にはまだ噴砂の跡が見られる。つきあたりに進入禁止のバリケードが見える。車を降りてバリケードを越え、岸壁沿いの道路に入ると開口した亀裂があちこちに有り、まるで地すべりの中にあるようだ。

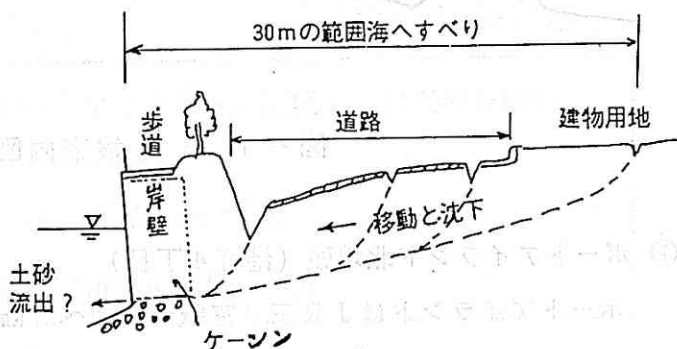
岸壁(-10m)もや、海に傾斜している。立木が枯れている所があり、傍の亀裂の中に水溜まりがある。舐めてみると塩辛い。海水である。岸壁はケーソン基礎であるが、振動により地すべりを生じ、内側の土砂も海へ流出したのではなかろうか。変状の範囲を見ると岸壁から内側へ幅約30mに渡って亀裂や沈下が顕著である。

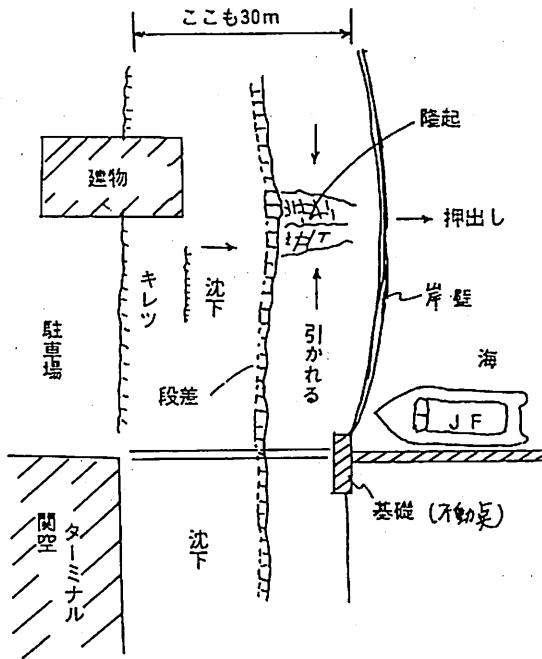
関空ターミナルビル
基礎がむき出し
になっている。
補修中。
基礎下に空洞が
見られた。

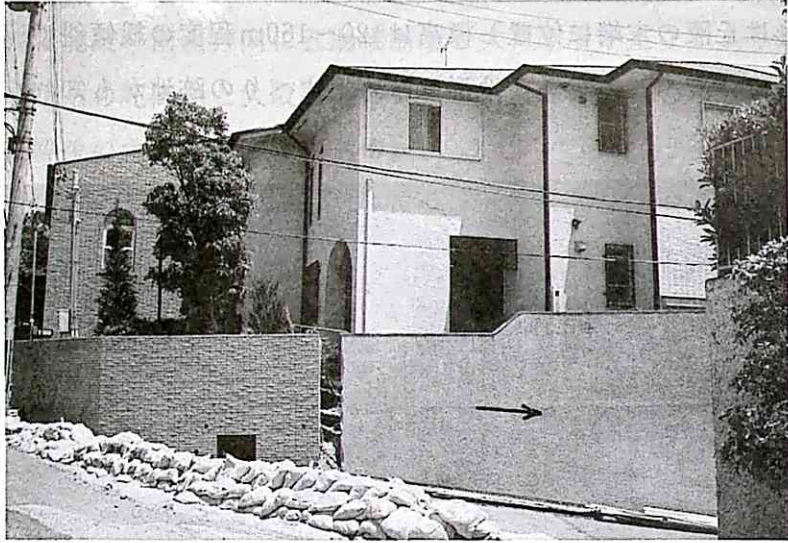
台地南側住宅は基礎も建物も南への引張り力が働いたためか、引きち切られるような破損をしている。写真－9はその状況を写したもので地盤が南側（矢印）へ移動したことを示している。これは地震によって地すべりを生じたことによる。

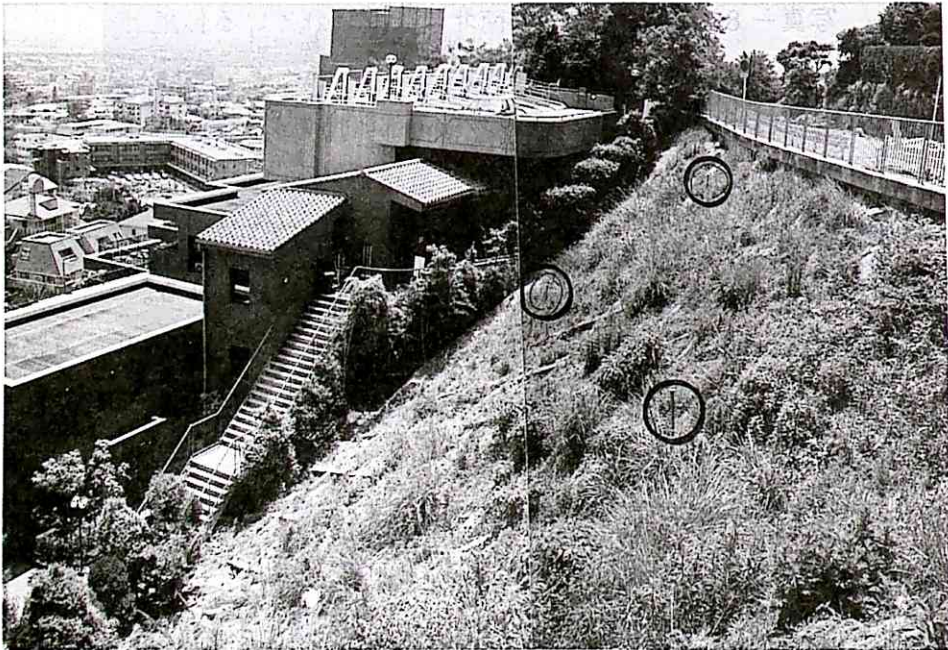
写真-10 台地地下にあるマンション基礎が破壊している。

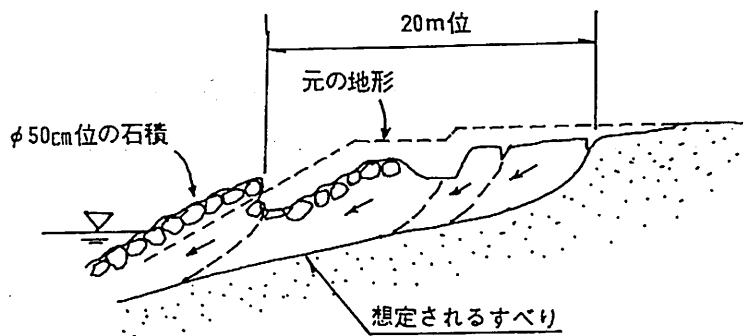
シーフロントとしての施設があり、海まで階段が付いている。今は歩道まで海中に没し、青のりが繁茂している。また、西側は石積みの護岸であるが、これも海へ向かってすべり破壊をしている。

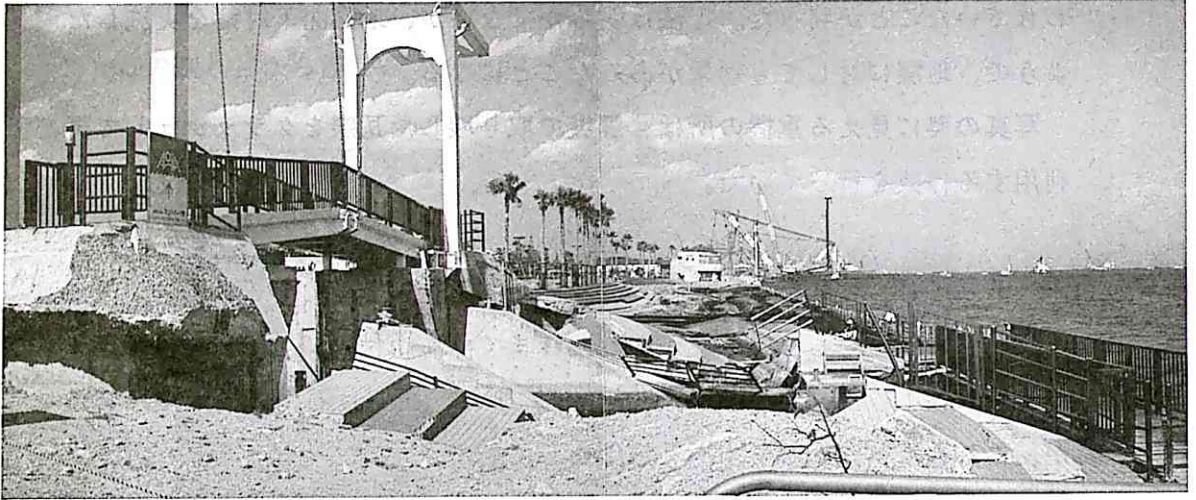
写真-18 マリンパークシーフロントの変状

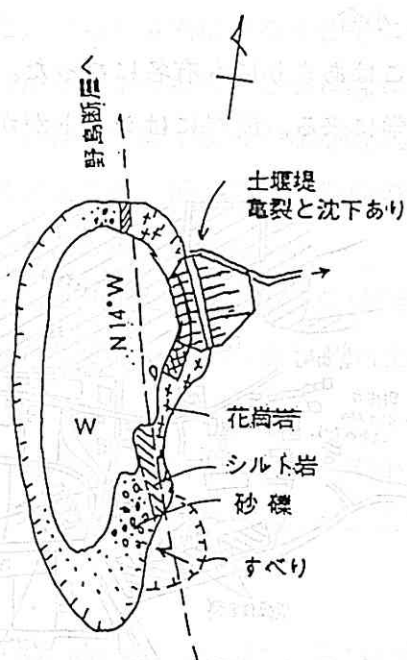
溜池を出て北に向かって断層の追跡を行った。しかし、途中で民家が壊れたり、小川の護岸が破損しているが、段差や亀裂など断層の動きに伴って見られる地表の変動は確認出来なかった。
