1993年7月12日北海道南西沖地震による 地盤災害—特に地盤の液状化災害（概報）

まえがき

筆者ら(茅原・山田)は7月27日～30日の4日間、本島南西部の地震被害—主に液状化被害—の調査を行った。自動車による走行距離は約1,200kmであった。

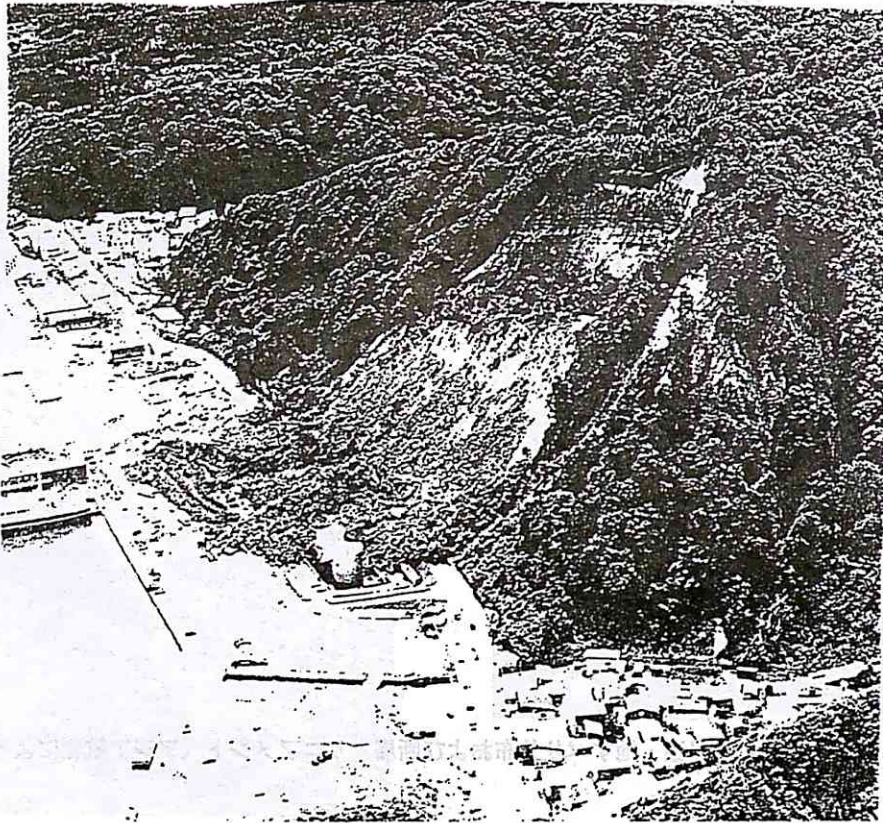
崩壊のうち最大規模のものは奥尻港地区で発生し、崩壊土砂によってホテル洋々荘が破壊埋没し33名の人命が失われた(図-17・21-4)。

図-18(b) 奥尻地区洋々荘裏の斜面崩壊
(平成5年7月17日、北海道営林支局治山課撮影)

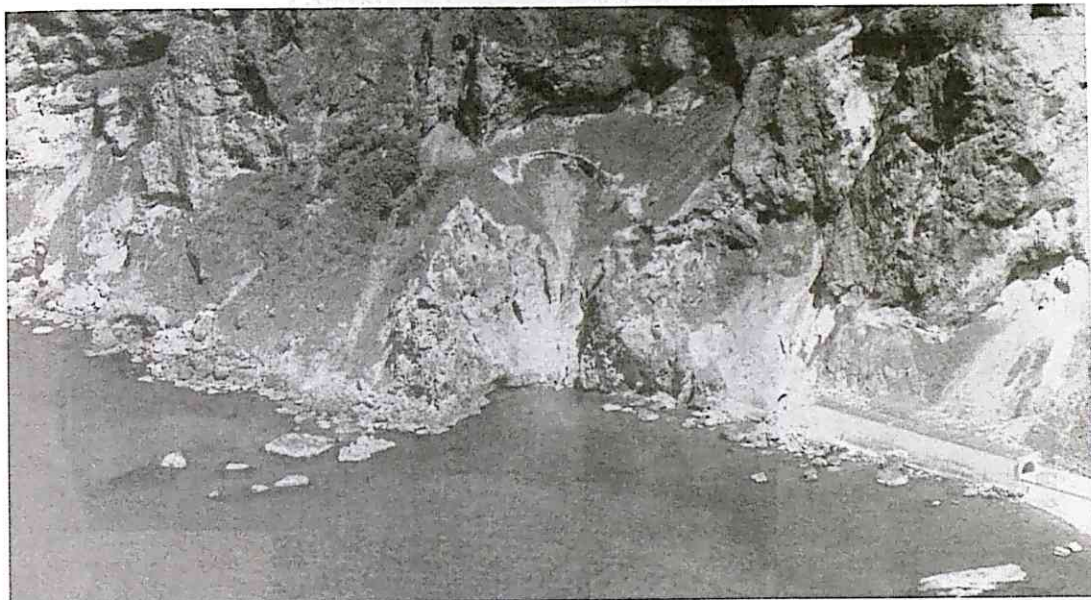
一般国道229号白系トンネルの被害状況を図-21に示した。この地域の海蝕崖は第三紀中新世の安山岩質火砕岩からなっている。

図-21-1 日本海岸国道229号白糸トンネル付近の海蝕崖と崩壊
 (日経コンストラクション、1993年8月p66より)

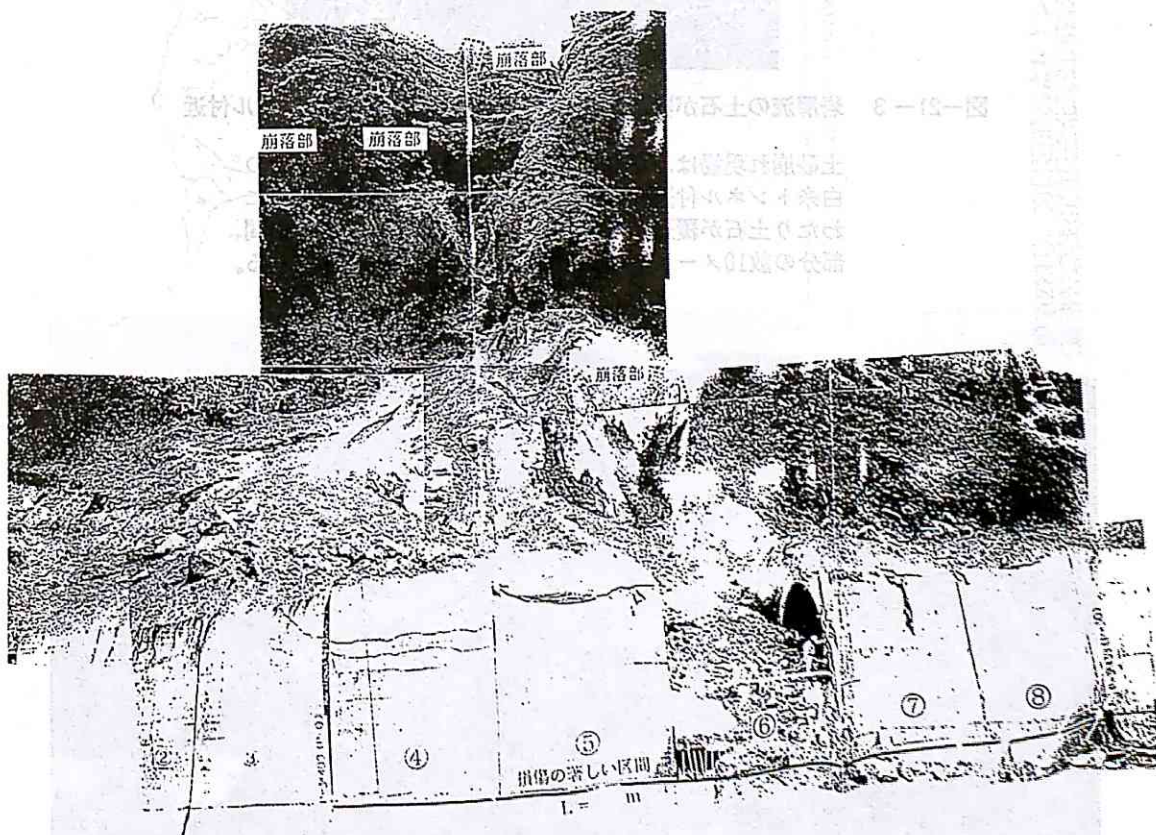
図-21-2 一般国道229号、白糸トンネルの被災状況、巻出部外壁表面に亀裂発生
 (道路管理技術委員会北海道南西沖地質調査班、'93・7月による)

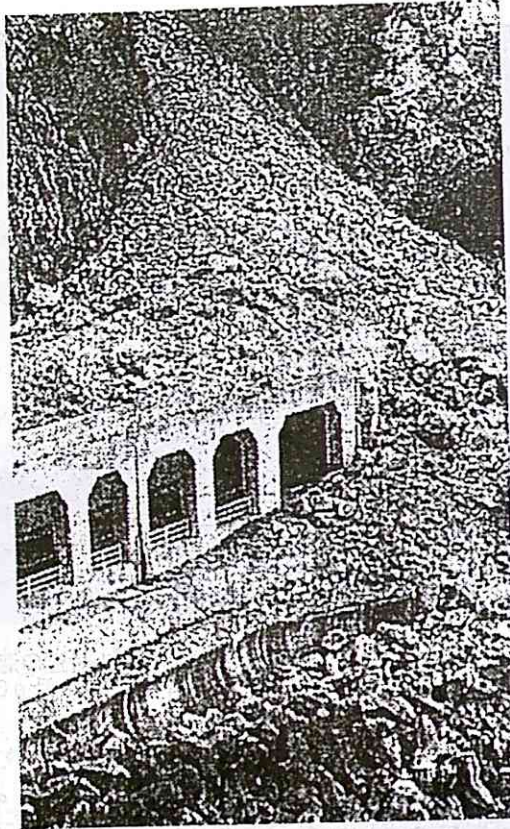
図-21-3 岩屑流の土石が覆道に流れ込んだ国道229号白糸トンネル付近
(北海道新聞、7月、による)

土砂崩れ現場は、両町村境界線から島牧側へ約4キロの白糸トンネル付近。高さ約10メートル、巾約30メートルにわたり土石が覆道に流れ込んでいるほか、トンネル中間部分の数10メートルは、がけごと海岸に崩れ落ちている。

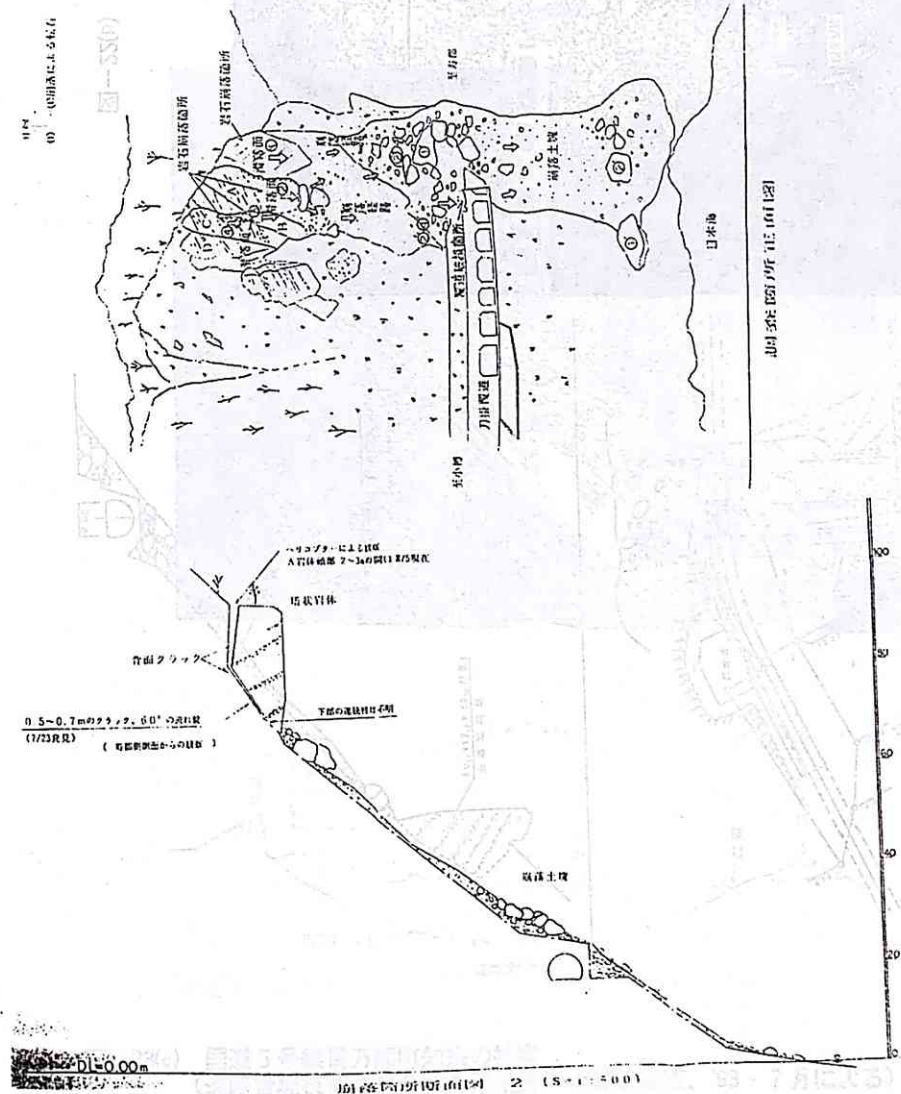
一般国道229号刀掛覆道およびトンネルの被害状況を図-22に示した。この海蝕崖は安山岩質の火砕岩からなっている。この崩壊は7月28日夕刻に崩壊の危険が認められ、交通止めとなったもので、筆者らはこの日朝、ここを通過したのであるが、夕刻、宿泊地である雷電温泉へあと10分という時に交通止めとなったものである。

図-22(a) 国道229号、刃掛覆道およびトンネルの被害
(道路管理技術委員会北海道西南沖地震調査班、'93・8月による)

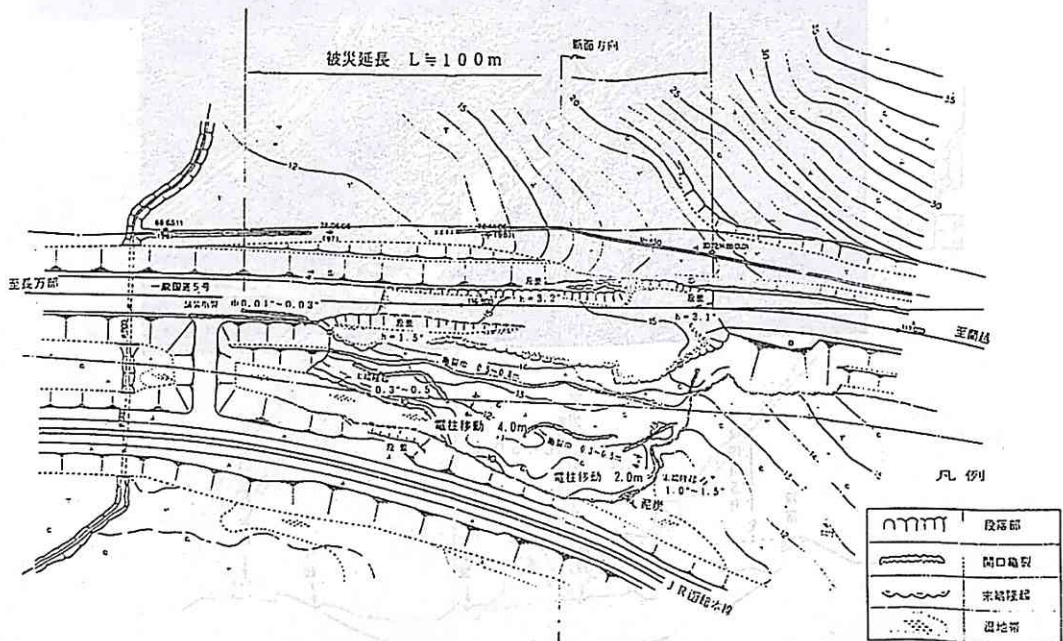
この区間で最も大きな被災箇所は知来川右岸地域のもので、道路盛土部分が大きく陥没・崩壊した（図-23 a、b）。その被災状況を図-23 c、dおよびeに示してある。なお、この道路に近接したJR函館本線は著しい波状変形および路盤の陥没などの被害を蒙った（図-24）。この地域は元来、湿地帯であったと考えられるが、その山側に盛土によって国道および鉄道の路盤が構築されたものと思われる。

図-23(d) 山越郡長万部町字知来(蔭岱)盛土崩壊箇所平面図

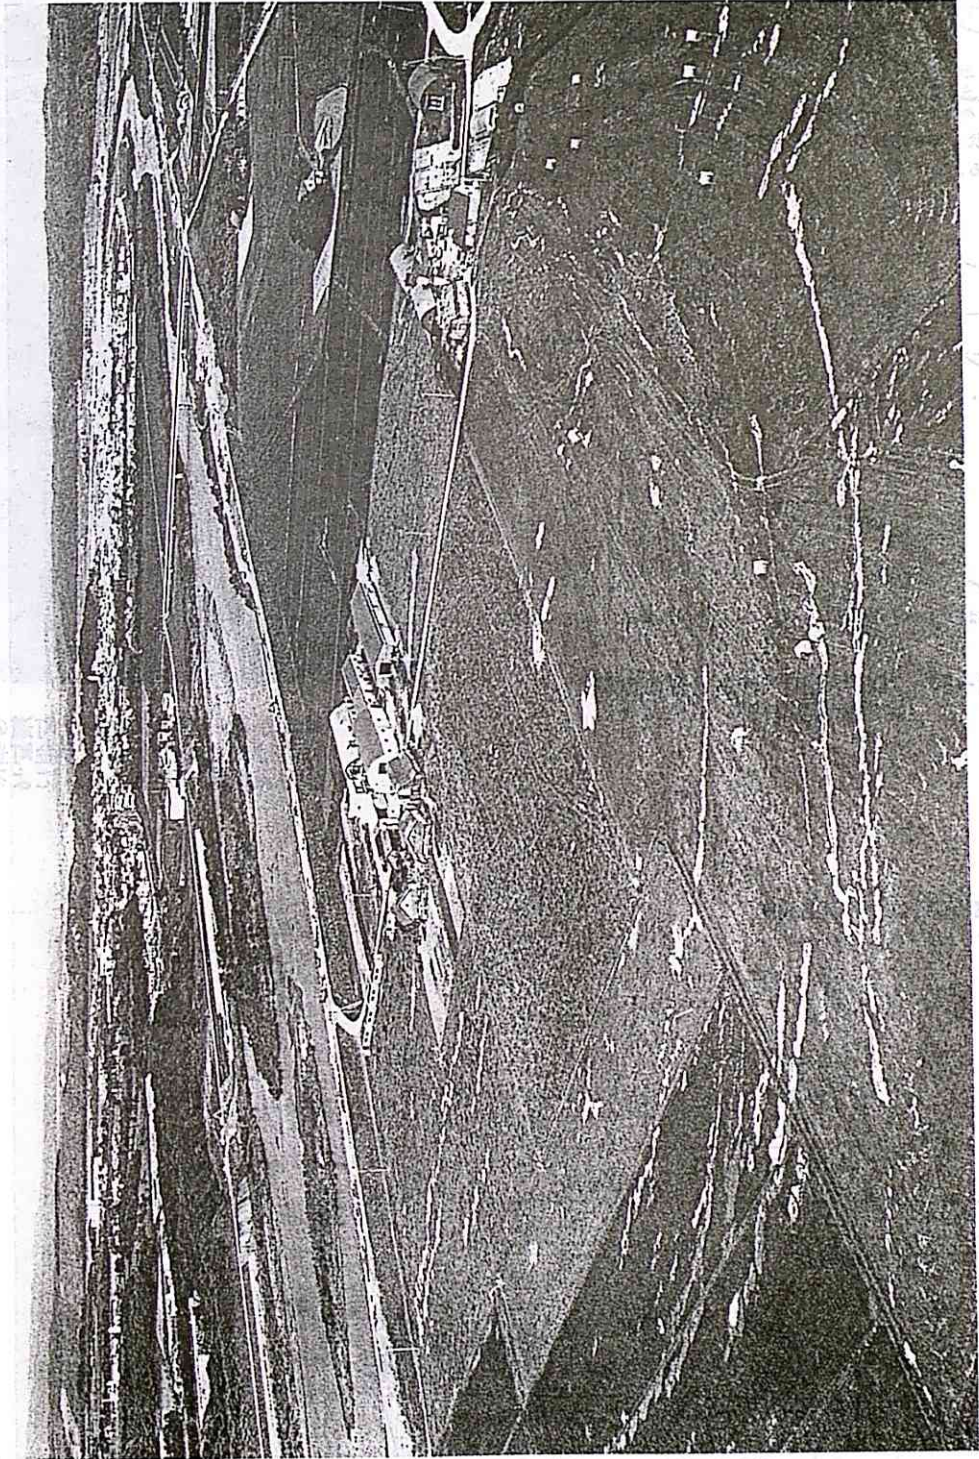
図一29 北檜山町兜野、後志利別川左岸牧草地のクラックと噴砂（北海道新聞、'93・9・30）

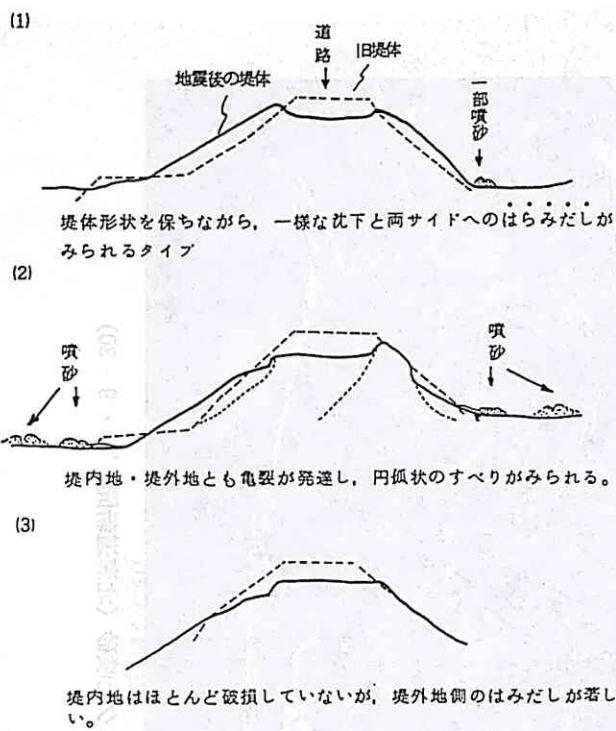
後志利別川沿岸の堤防被害は連続して大きなものであった。その被害の類型を図-30に示してある。図-30からわかるように、堤体天端の陥没、きれつ発生、堤体両サイドへのはらみ出し、円弧状のすべりなどで、堤体両側の下部には噴砂が起っている。

図-30 河川堤防の代表的な破損状況
(国際航業㈱1993・7による)

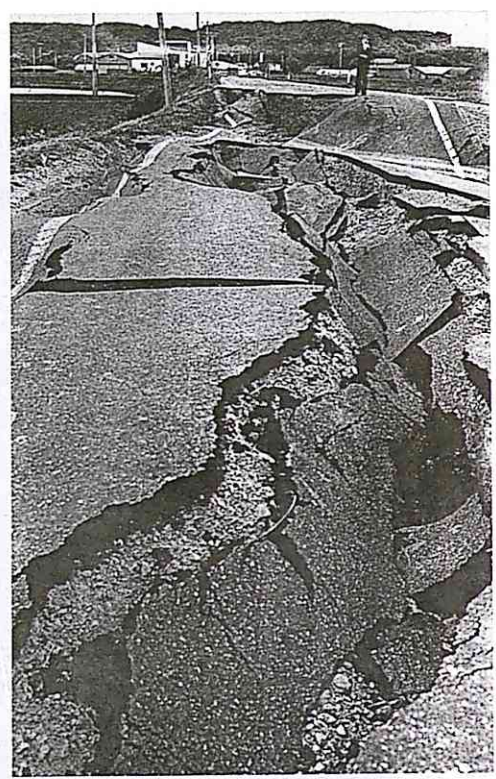
図-31 地震から一週間。崩れた町道の復旧作業は未だ手つかず(今金町豊田)
(北海道新聞1993年7月、による)

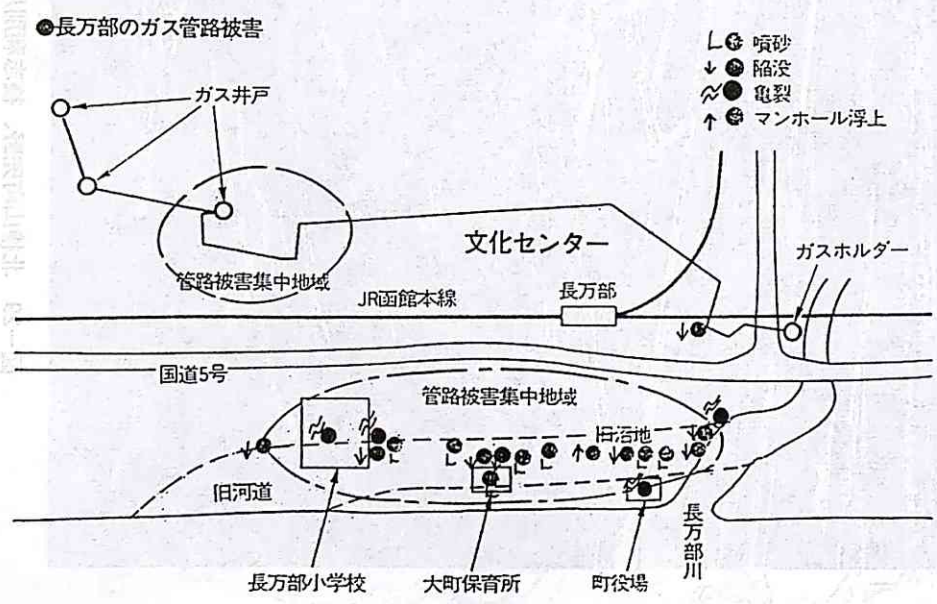
長万部市街地における被害を図-32および図版p111～114に示してある。この地域では噴砂、陥没、きれつ、マンホールの浮上などの被害を生じた。また、ライフライン（水道・ガス）に被害を生じ、復旧までに約1週間を要した（役場総務課談）。

被害の集中した地域は旧河道の盛土地帯であるといわれる。

図-32 長万部市街地におけるライフラインその他の被害分布
(日経コンストラクション、1993・8、p66に加筆)

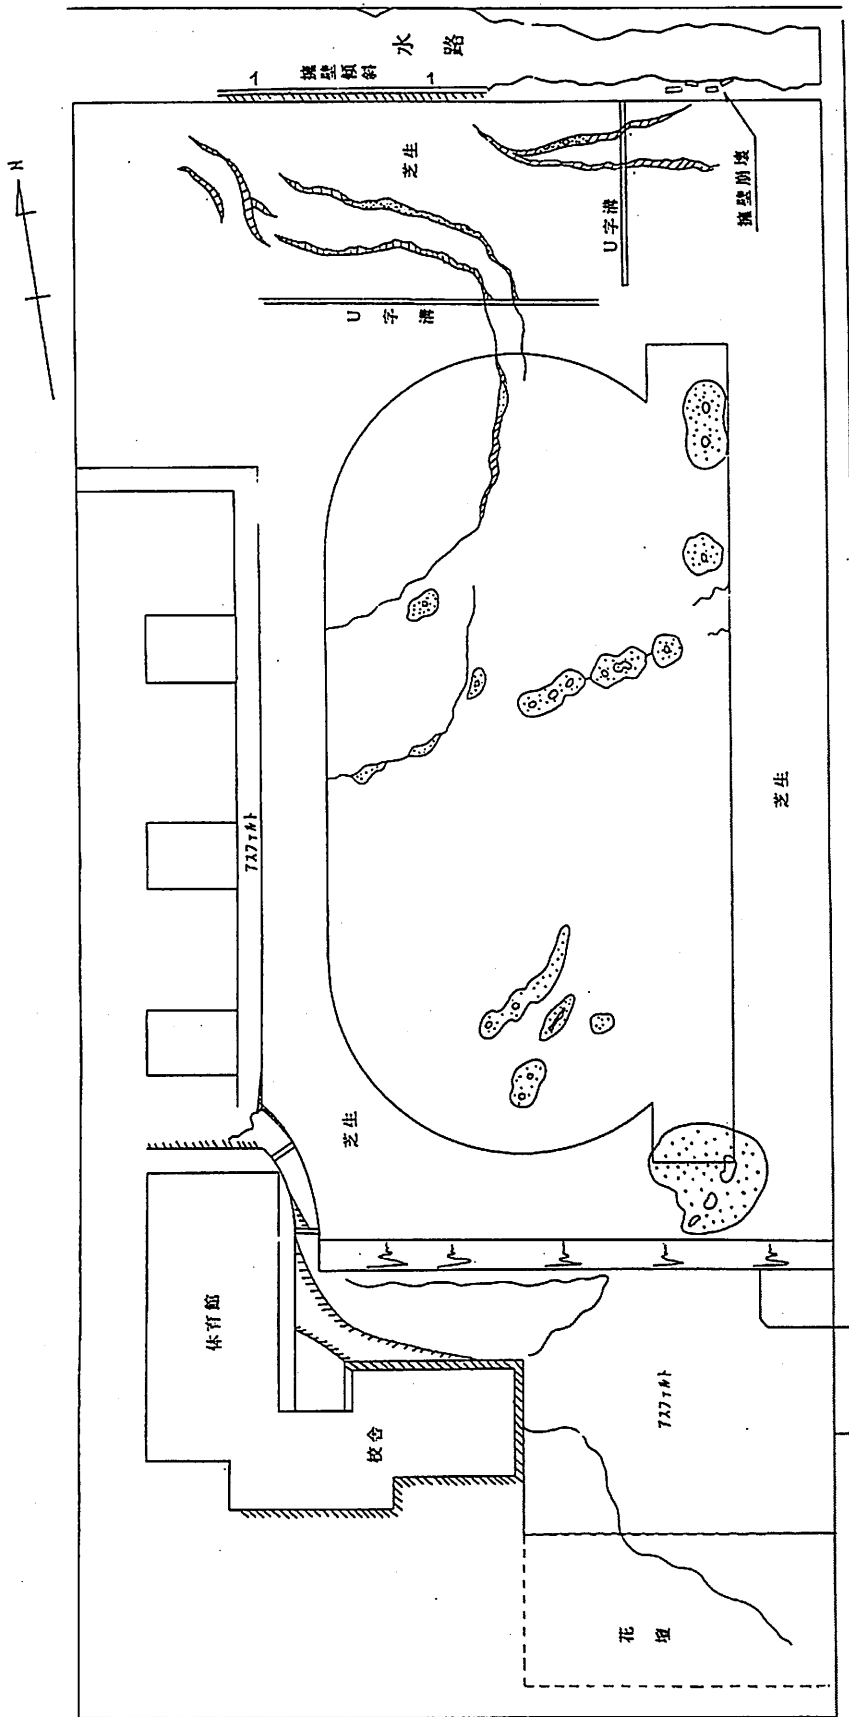
校舎の周縁部の盛土部分は全部が陥没し、建物側に向って傾斜している。体育館の部分ではフーチンが露われている。校舎東側のアスファルト舗装部分では連続性があり閉口したクラックが生じている。その一部は花壇にまで延びている。

グラウンドでは多くのNE～EW方向のきれつを生じ、一部のものは30cm程度の段差を生じている。噴砂は噴砂孔から噴出しており、巾2.5～3m、延長2～5mの噴砂丘（砂火山）を形成している。

グラウンド北部の草地では閉口した深い地割れを生じた。学校敷地北側にある水路は、擁壁が傾斜あるいは崩壊して水路がせばまっている。

図-33 中ノ沢小学校の概略見取り図と被害状況 (茅原・山田調査)

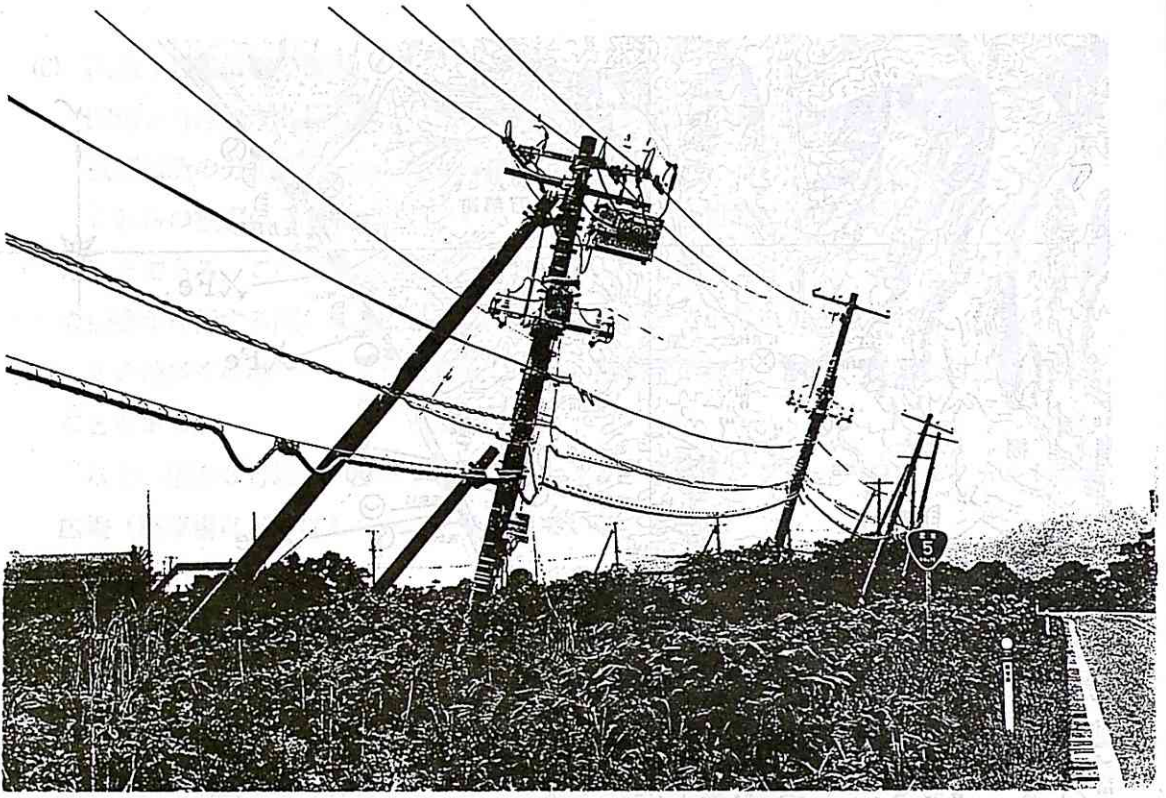
図-35 地震で傾いた国道5号沿いの電柱（長万部町藤岱）

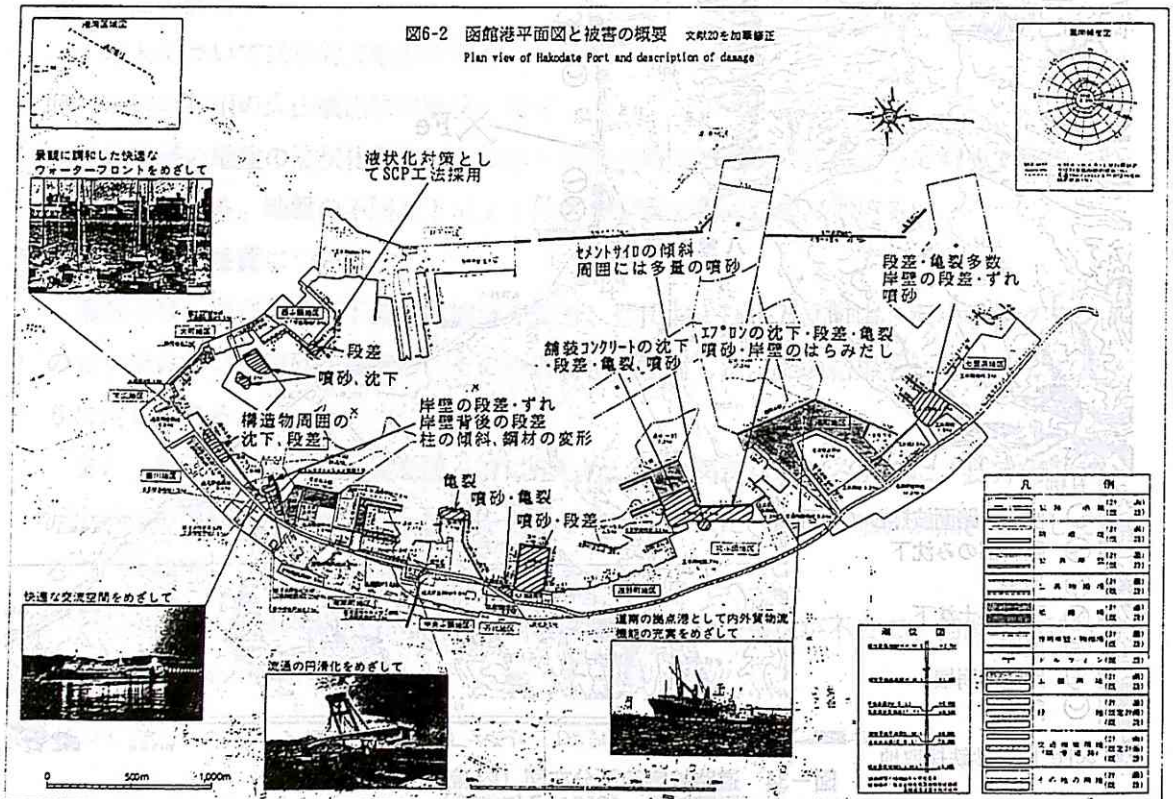
函館港の地震被害については、筆者らは時間の都合上、直接調査できなかったため、参考のため基礎地盤コンサルタントによる貴重な資料を掲げるに止めることにする。この報告で述べられていることで興味深いのは、1968年十勝沖地震の際に起った液状化地点が今回の地震でも再活動していることである。

図-36 函館港の被害（株式会社基礎地盤コンサルタンツ、1993による）

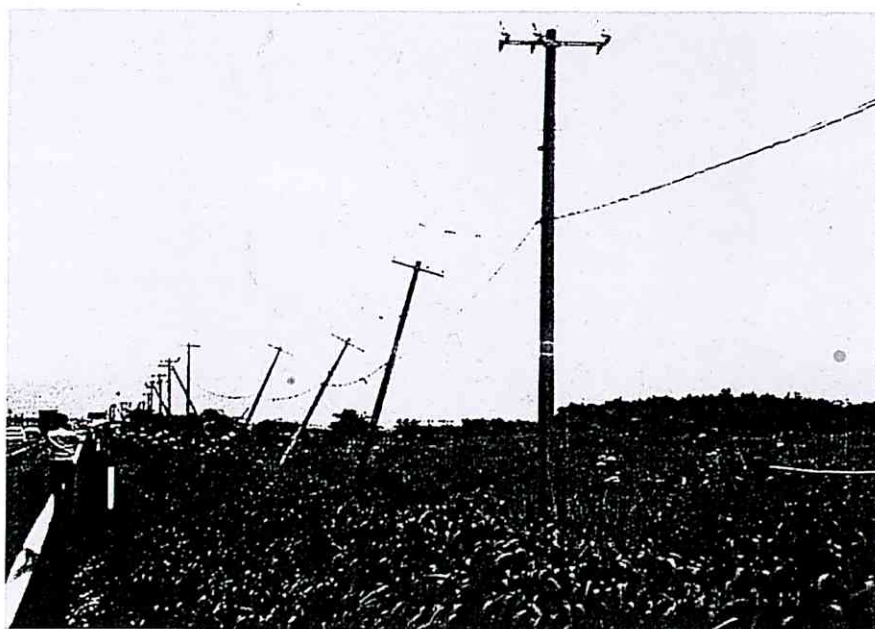
写真-9 電柱の山側への傾斜（長万部町国縫付近）

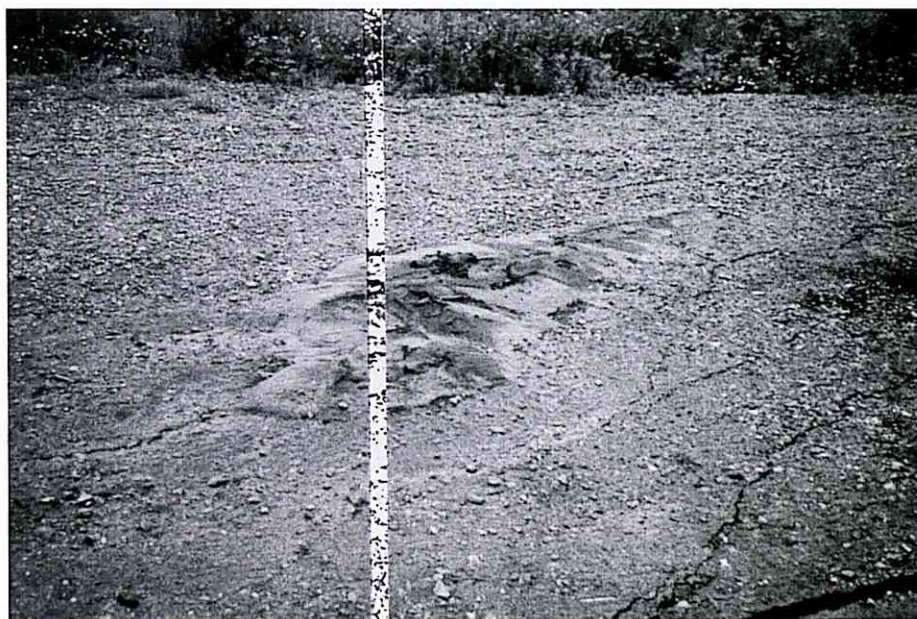
写真-10 長万部町（中ノ沢～国縫間）ドライブイン駐車場の噴砂

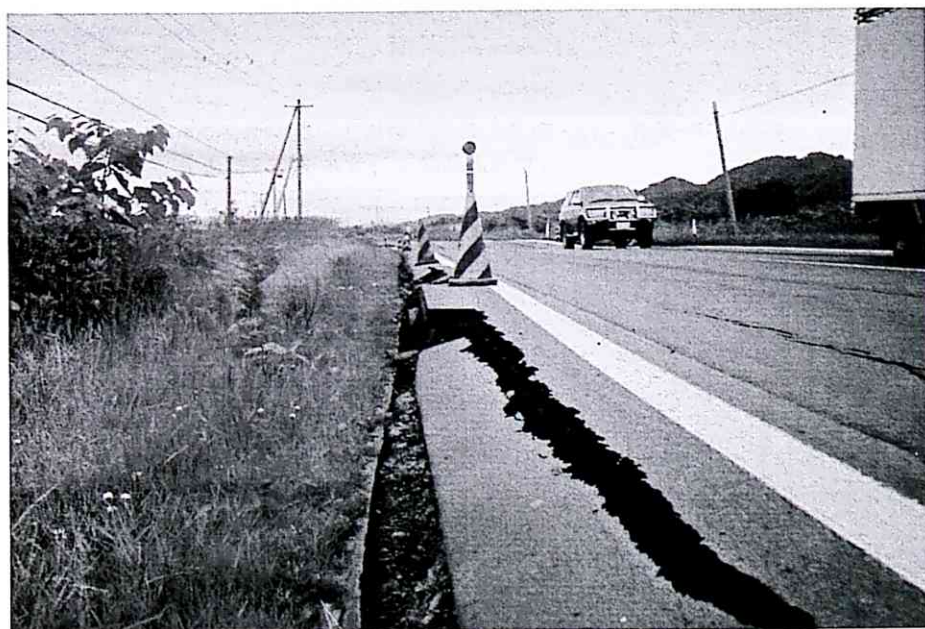
写真-11 豊津付近より長万部側に向かって4 km間の国道5号線路肩の沈下および車道のクラック

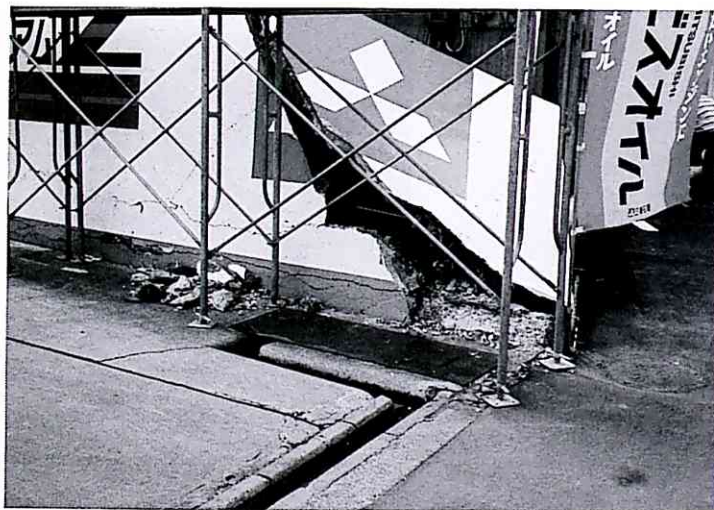
長万部市街地南部（大沢）の国道5号脇のガソリンスタンドでは、石油タンクの浮上り、コンクリート床の沈下、きれつなど大きな被害のあったところがある。

写真-19 国道わきガソリンスタンドの破損

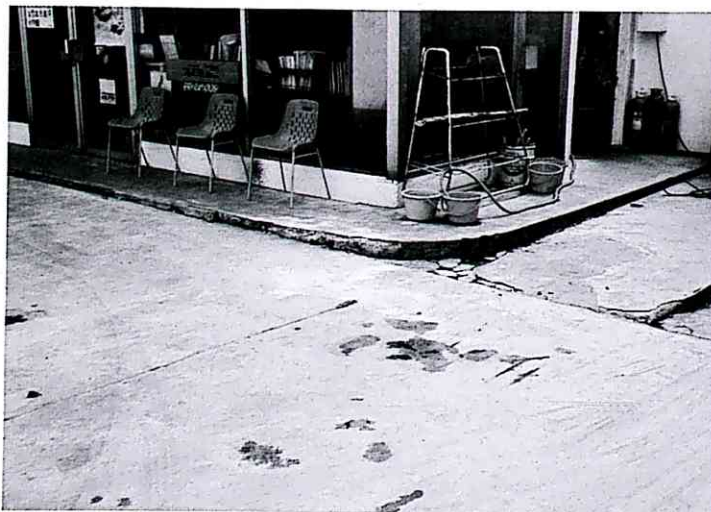
写真-20 国道わきガソリンスタンドの破損

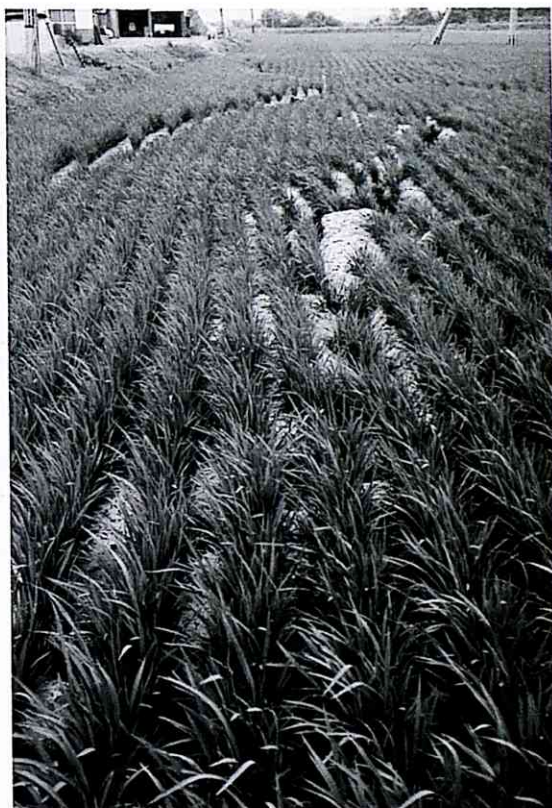
写真-1 今金町豊田、水田のクラック
と噴砂

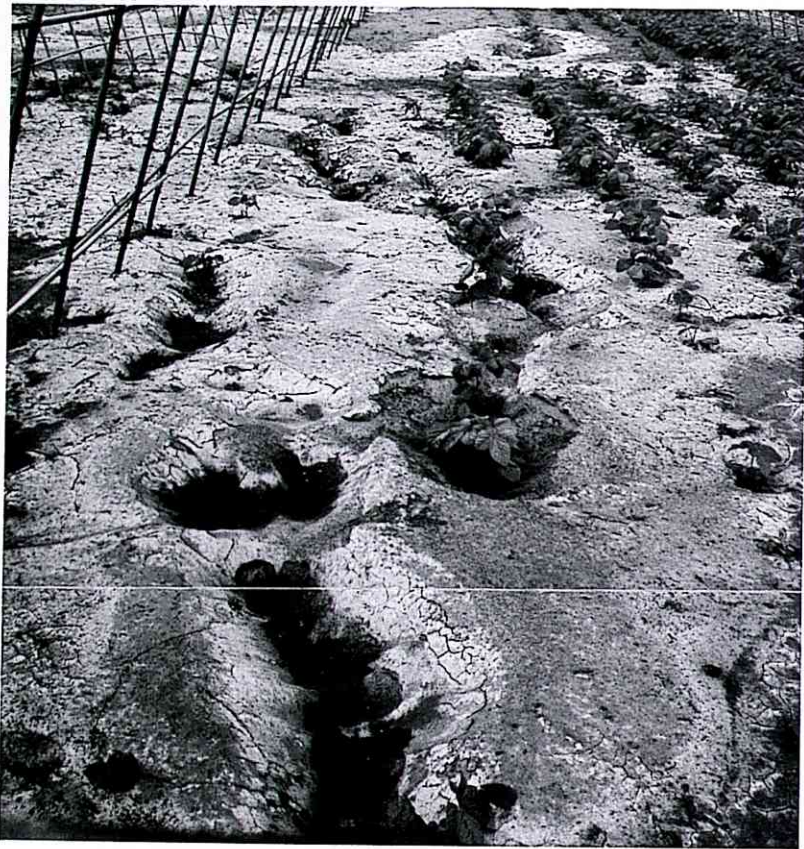
写真-3 今金町豊田のクラックと噴砂

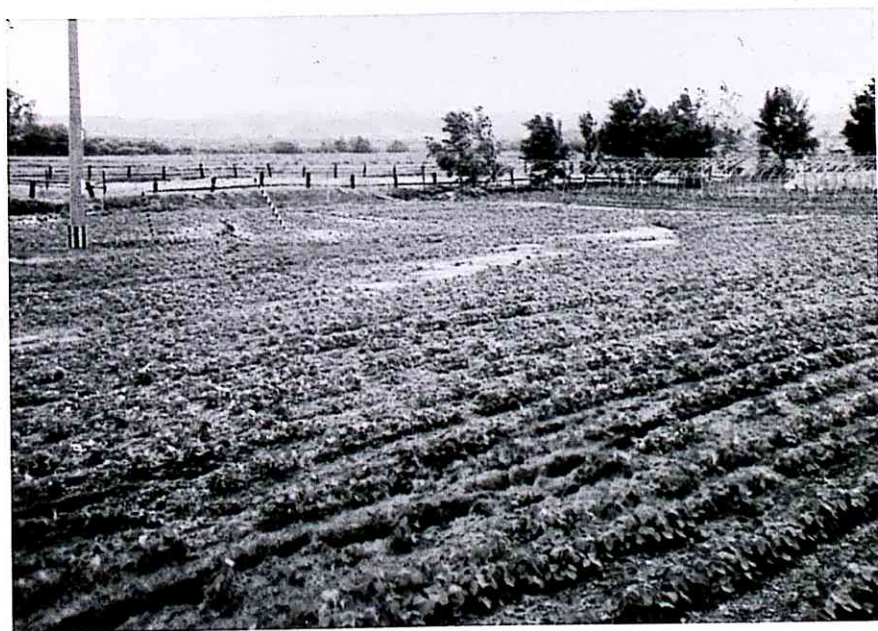
写真-10 今金町豊田、水田の噴砂、畠地のクラックと噴砂

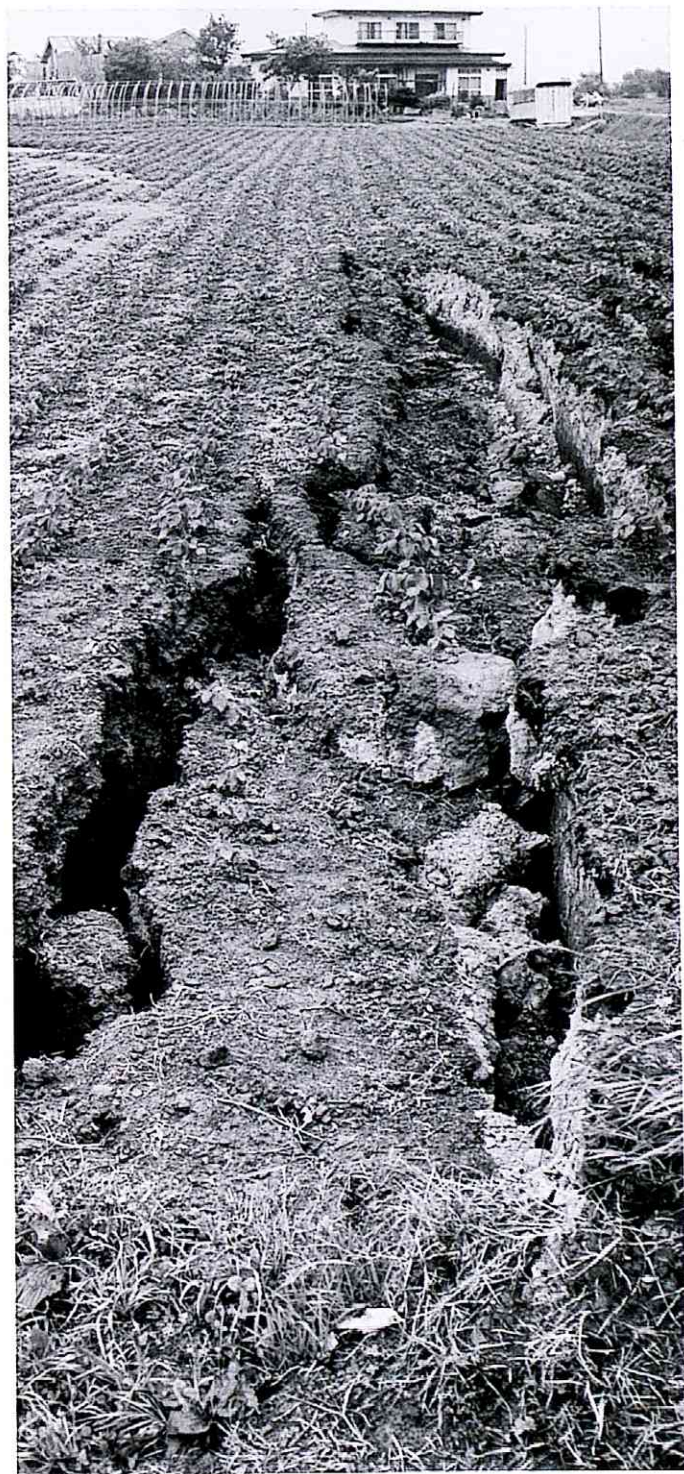
写真-14 今金町豊田、畠地のクラックと噴砂

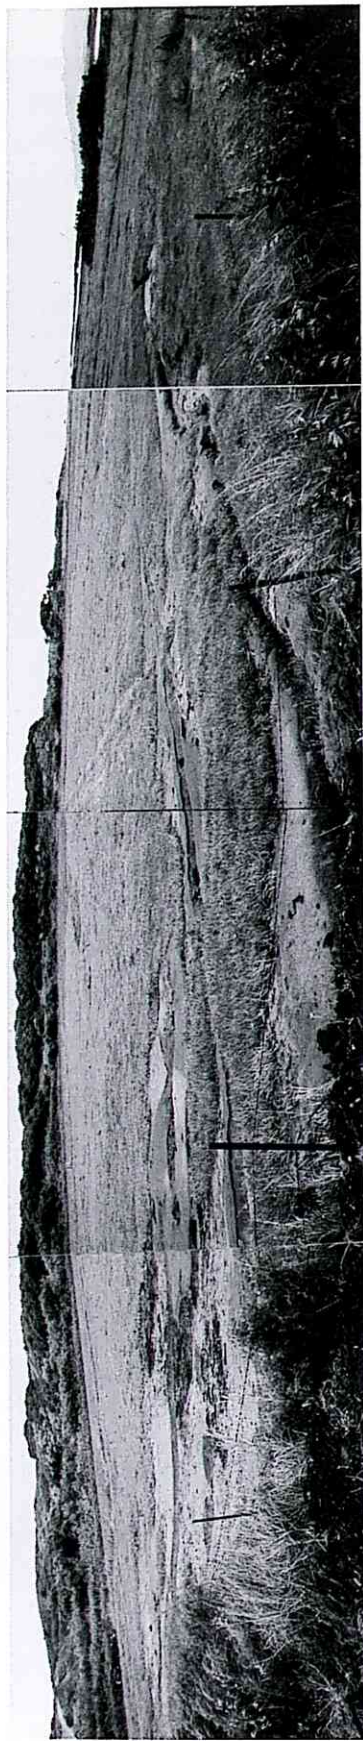
写真-15 北檜山町兜野、草地のクラックと噴砂

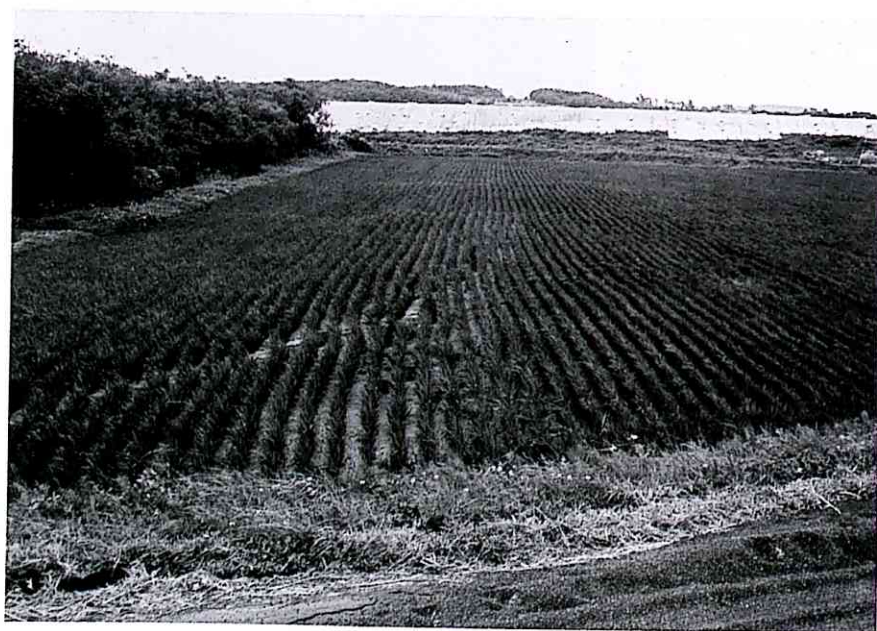
写真-19 兜野、水田の波状変形クラックの噴砂、遠景は堤防の破損

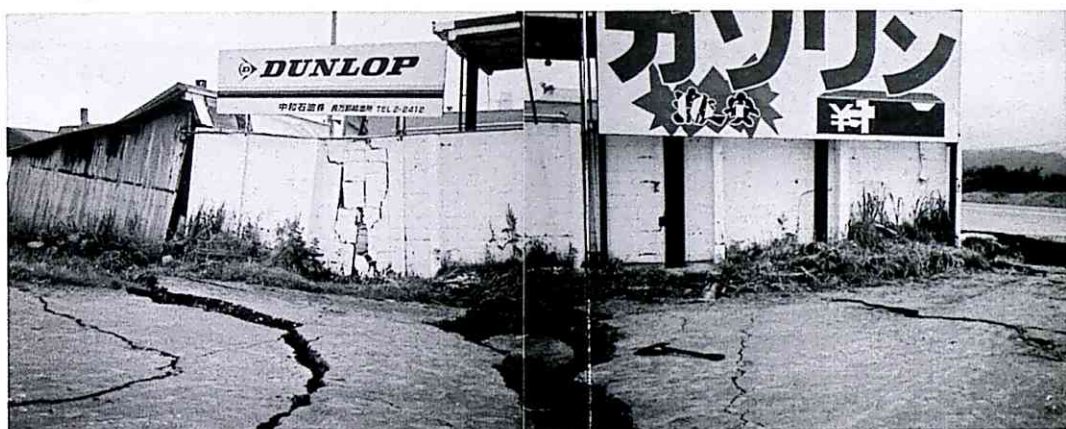
写真-1 ガソリンスタンド周辺の開口きれつ (北海道開発コンサルタントによる)

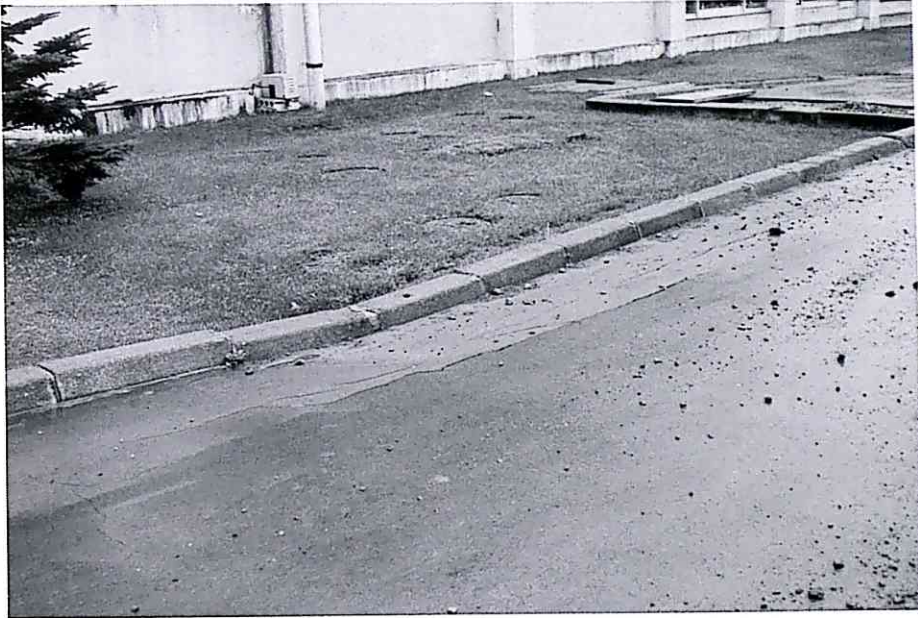
写真-6 文化センター、噴砂と通路沿いの変形

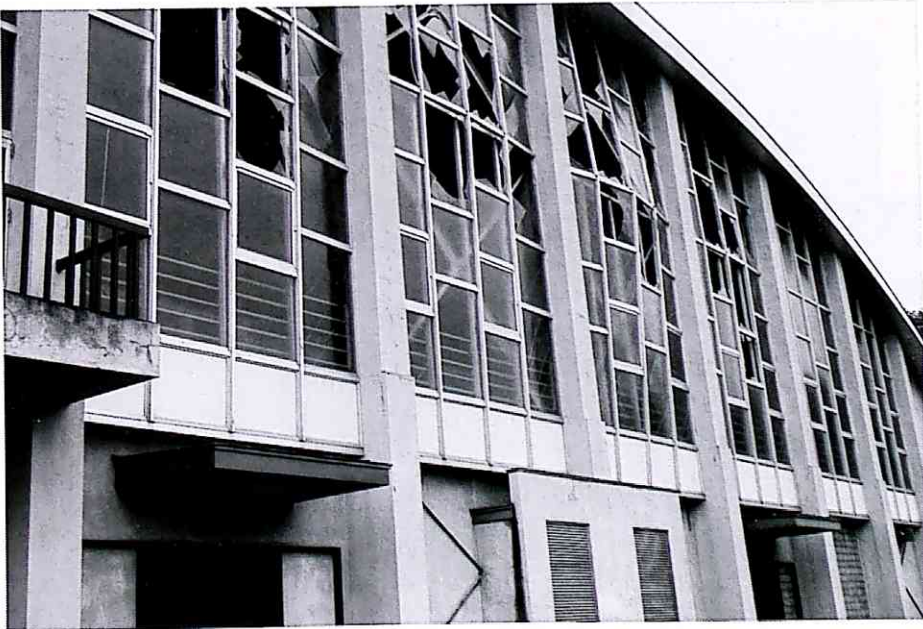
写真-7 文化センター、体育館ガラス枠のはらみ出し

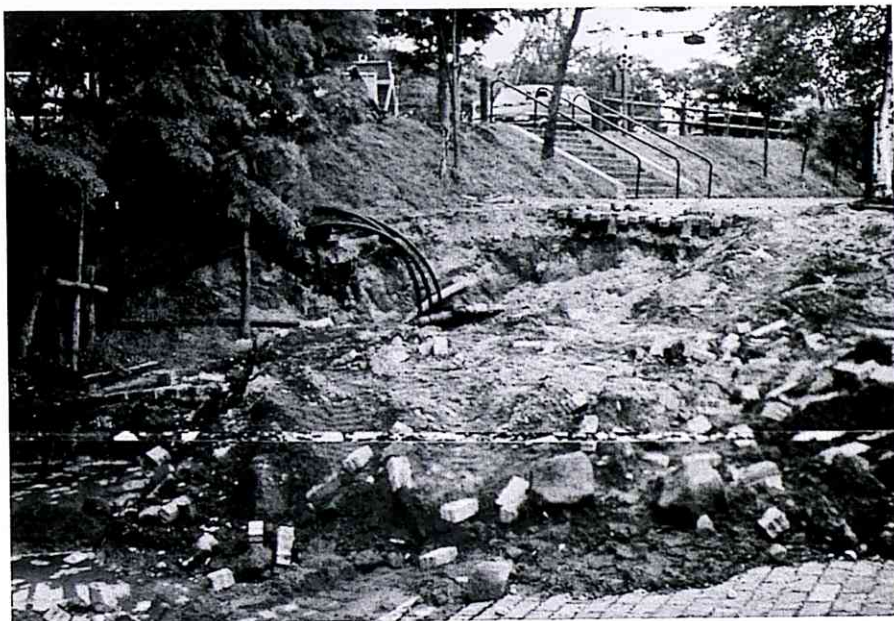
写真-1 大沼公園鹿部線の道路陥没（北海道開発コンサルタントによる）

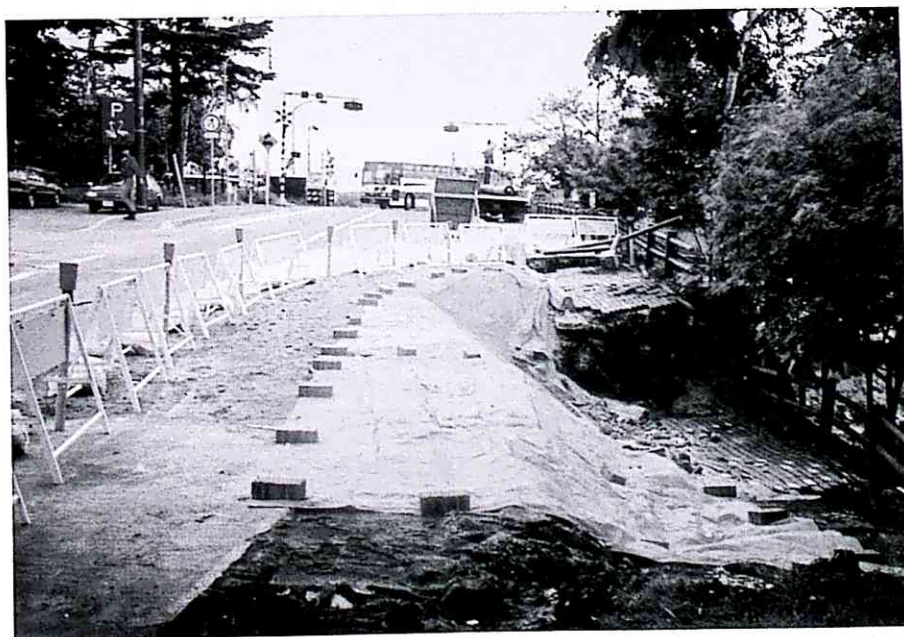
写真-2 大沼公園鹿部線の道路陥没（北海道開発コンサルタントによる）

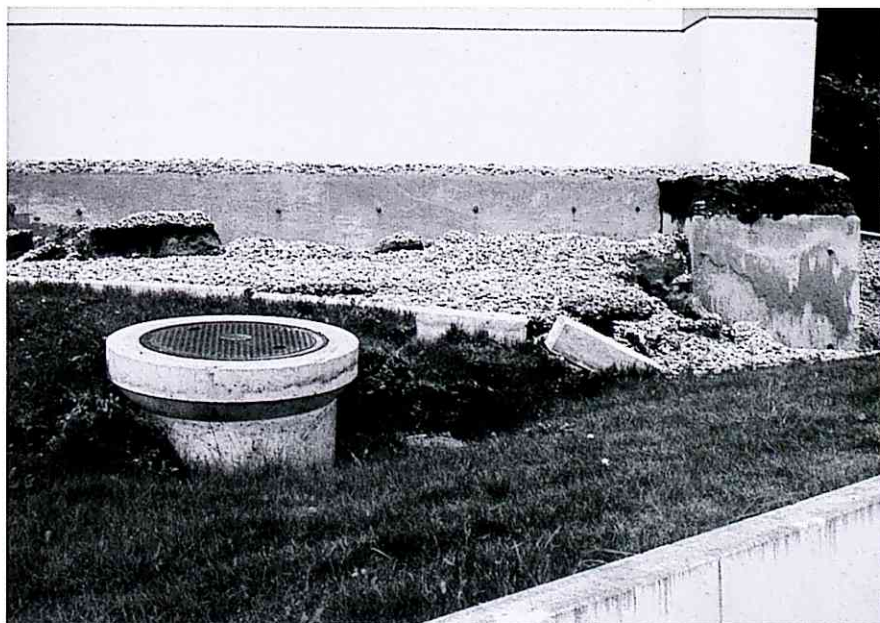
写真-23 地盤の陥没によりマンホールが浮き上がったように見える

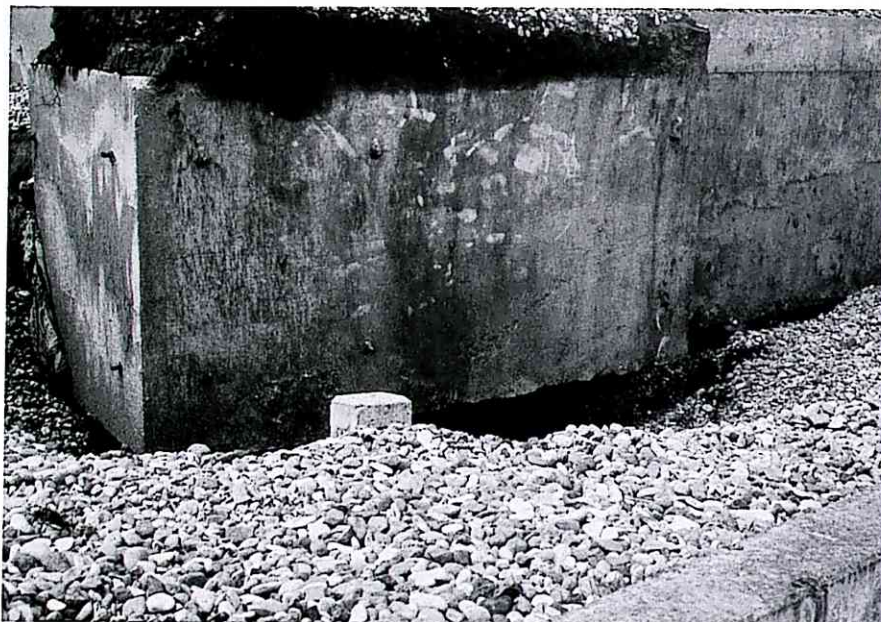
写真-24 周囲盛土地盤の沈下、水平移動により基礎の露出

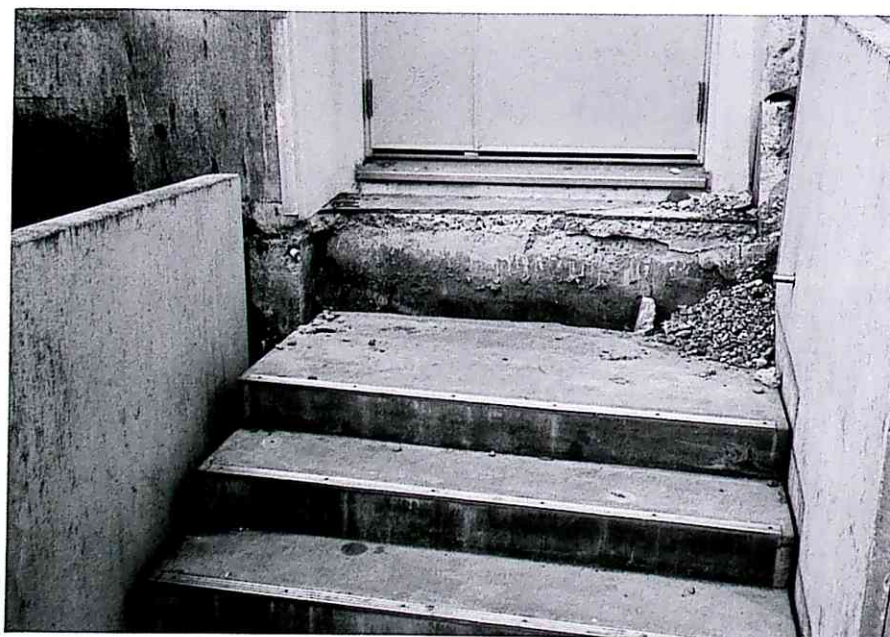
写真-25 体育館階段の沈下と破損

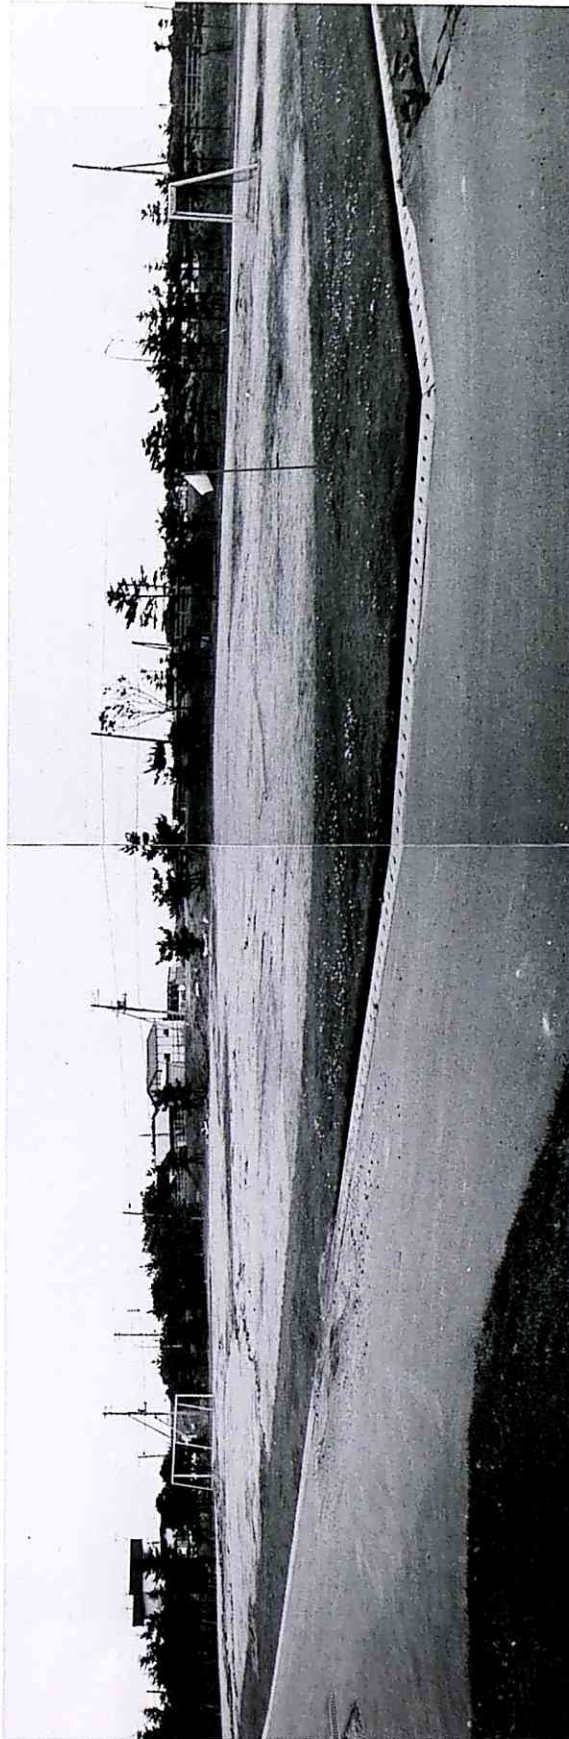
写真-26 中ノ沢小学校グラウンド全景、グラウンドの噴砂
