1993年7月12日北海道南西沖地震による 地盤災害—特に地盤の液状化災害（概報）

まえがき

筆者ら(茅原・山田)は7月27日～30日の4日間、本島南西部の地震被害—主に液状化被害—の調査を行った。自動車による走行距離は約1,200kmであった。

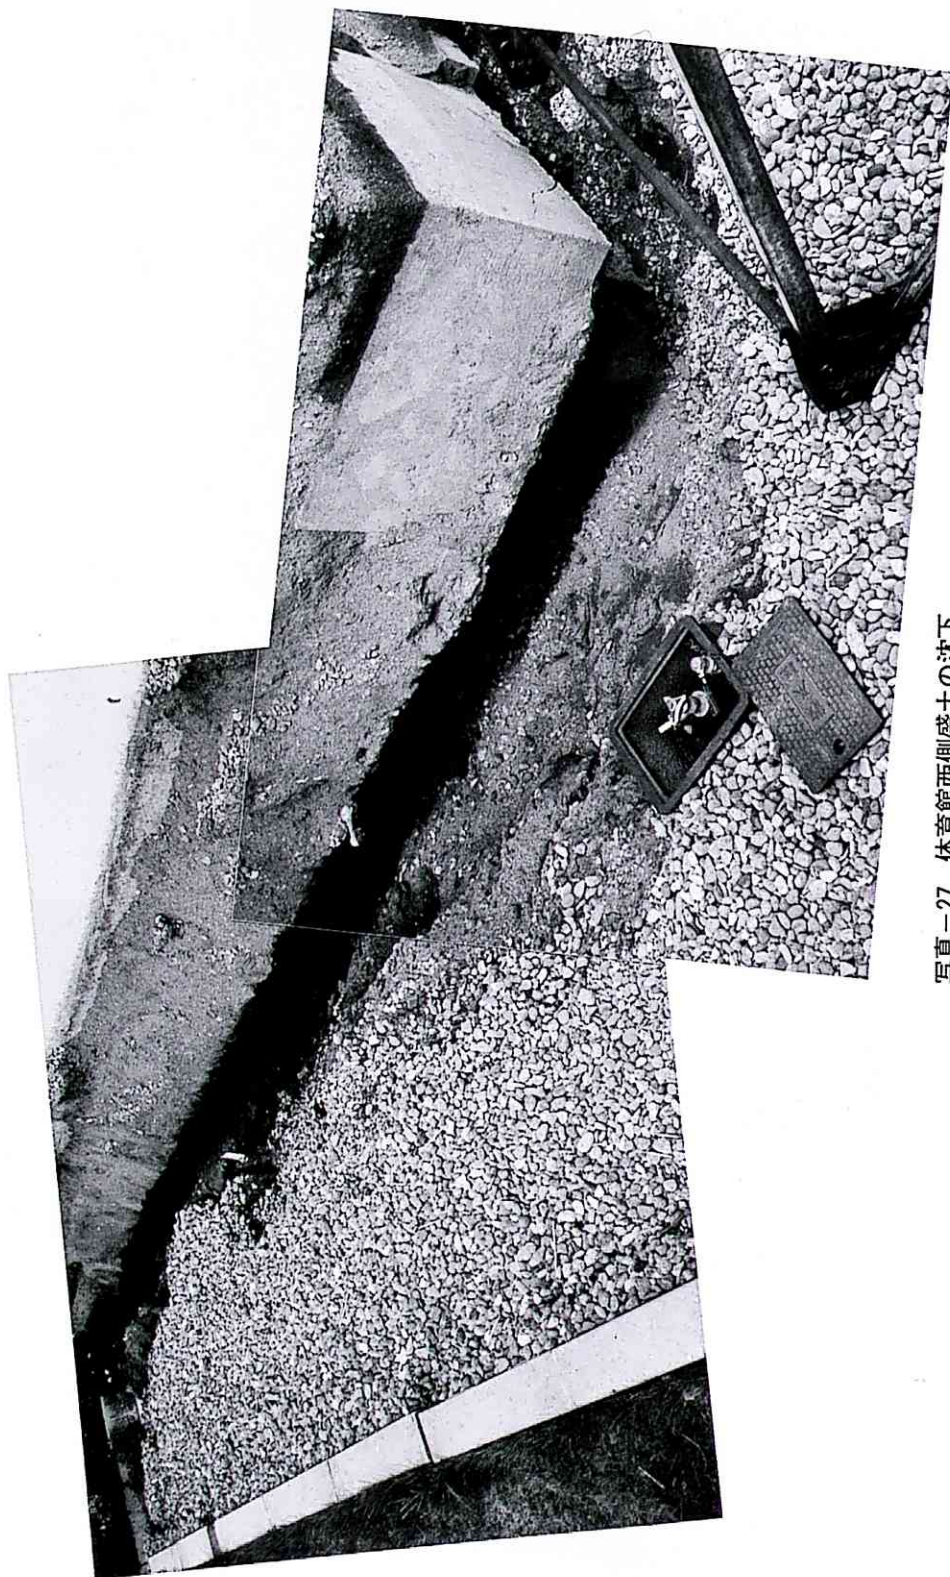
写真-27 体育館西側盛土の沈下

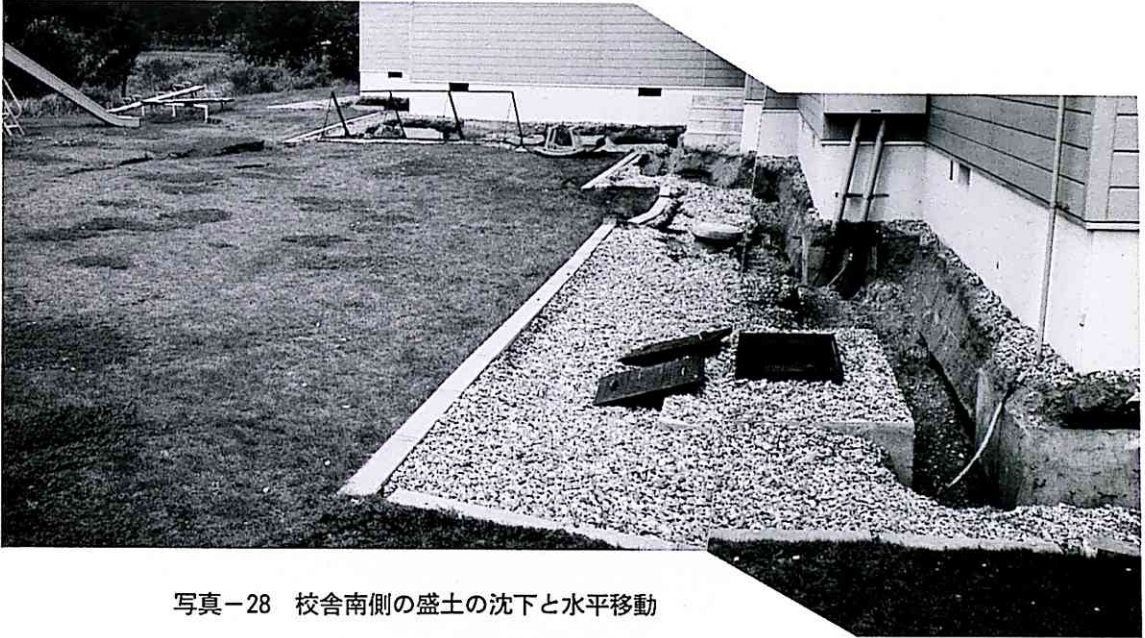
写真-28 校舎南側の盛土の沈下と水平移動

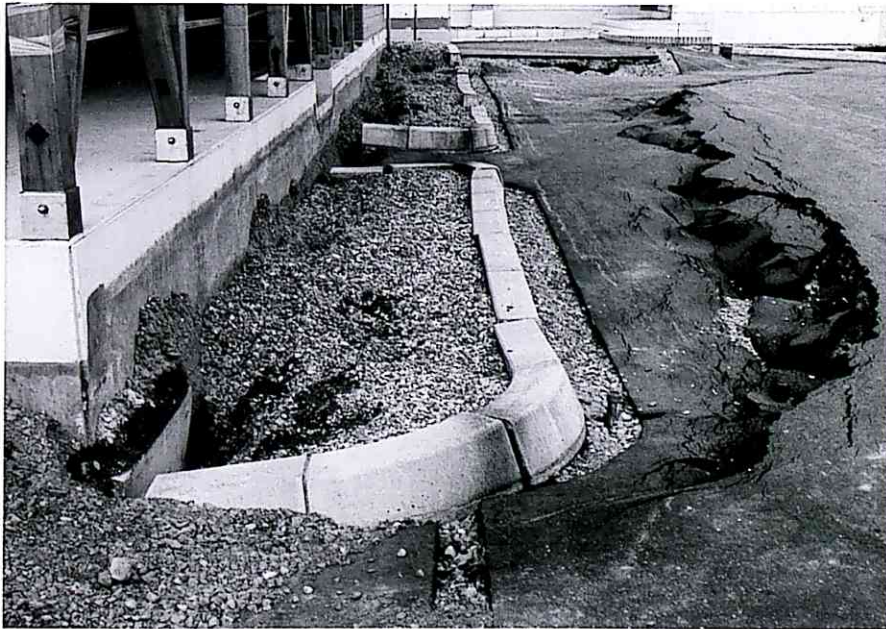
写真-29 校舎北側の沈下と開口クラック

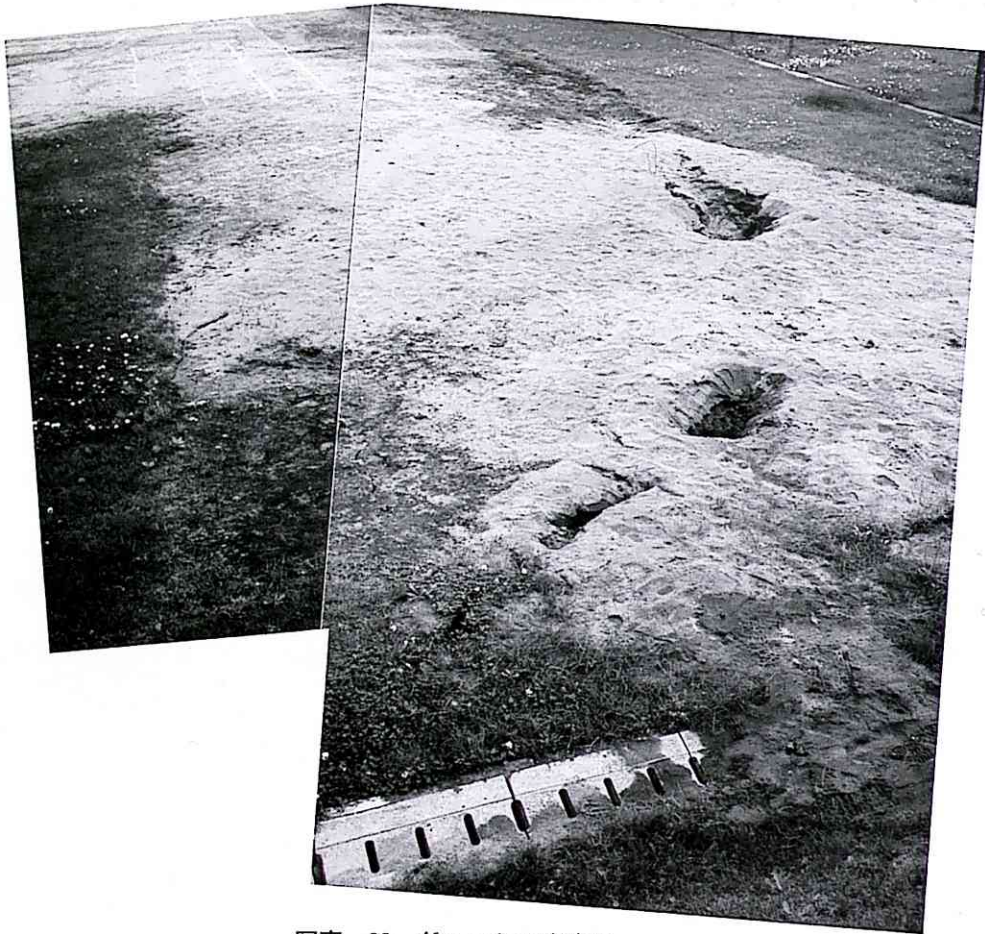
写真-30 グランドの噴砂丘

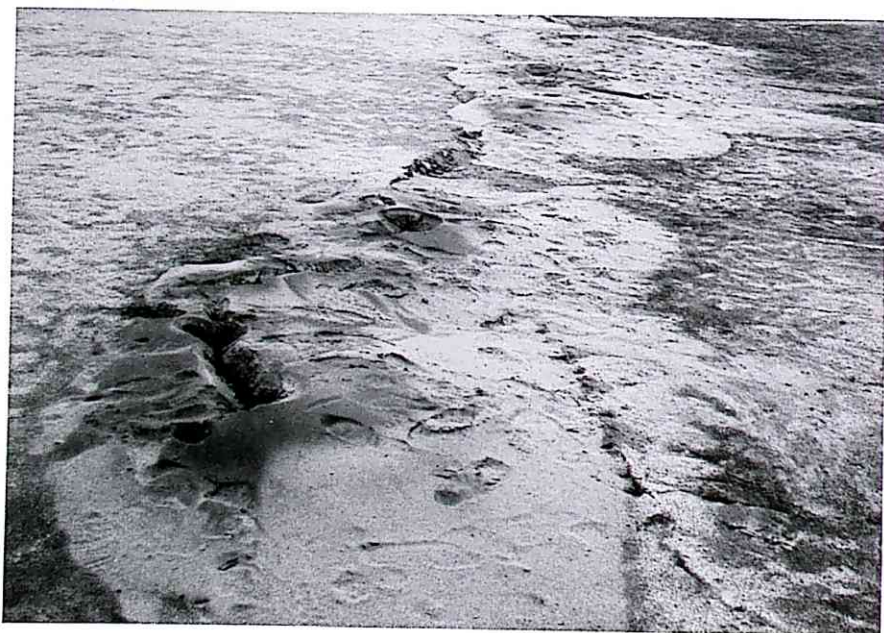
写真-31 グランドの噴砂丘

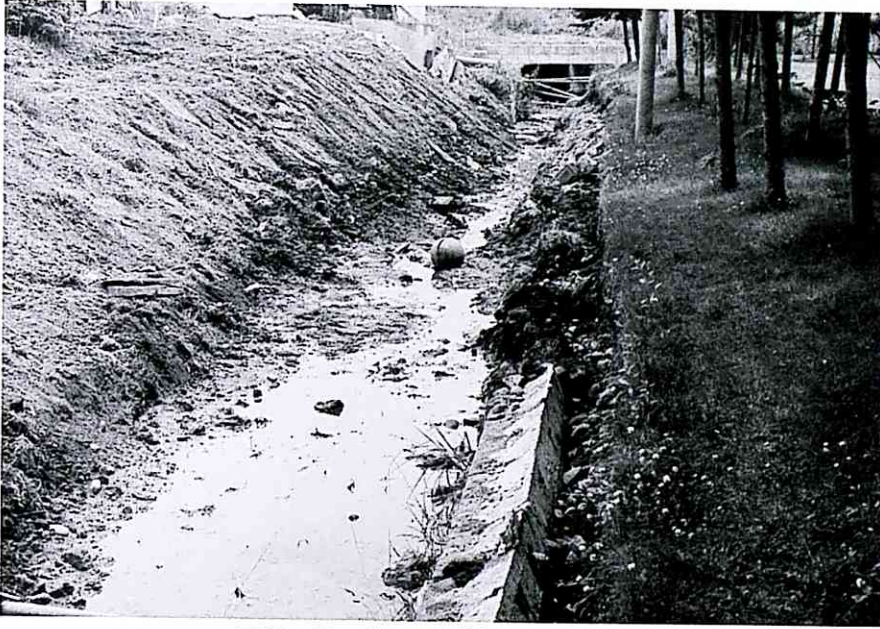
写真-32 グランド北側の用水路の破損

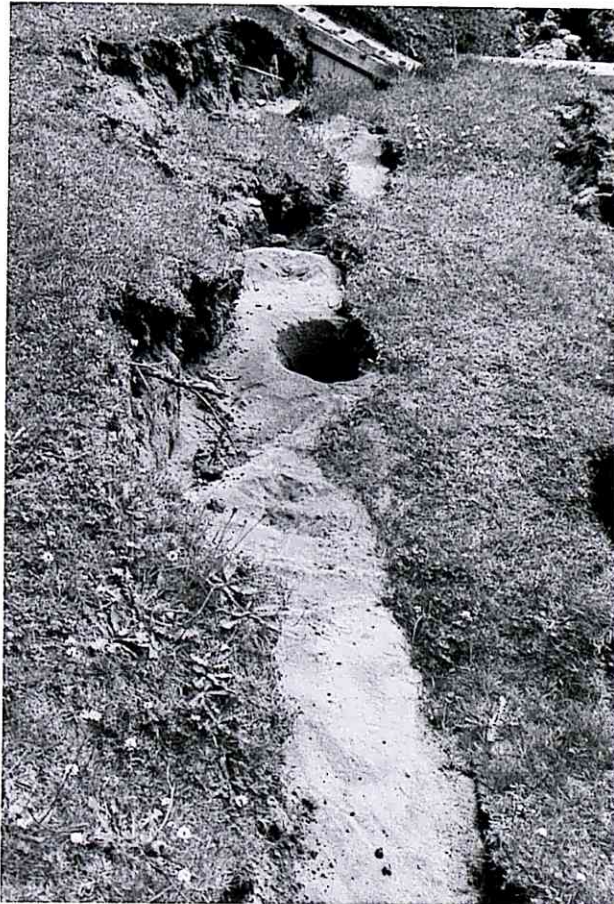
写真-33 用水路の閉塞状況

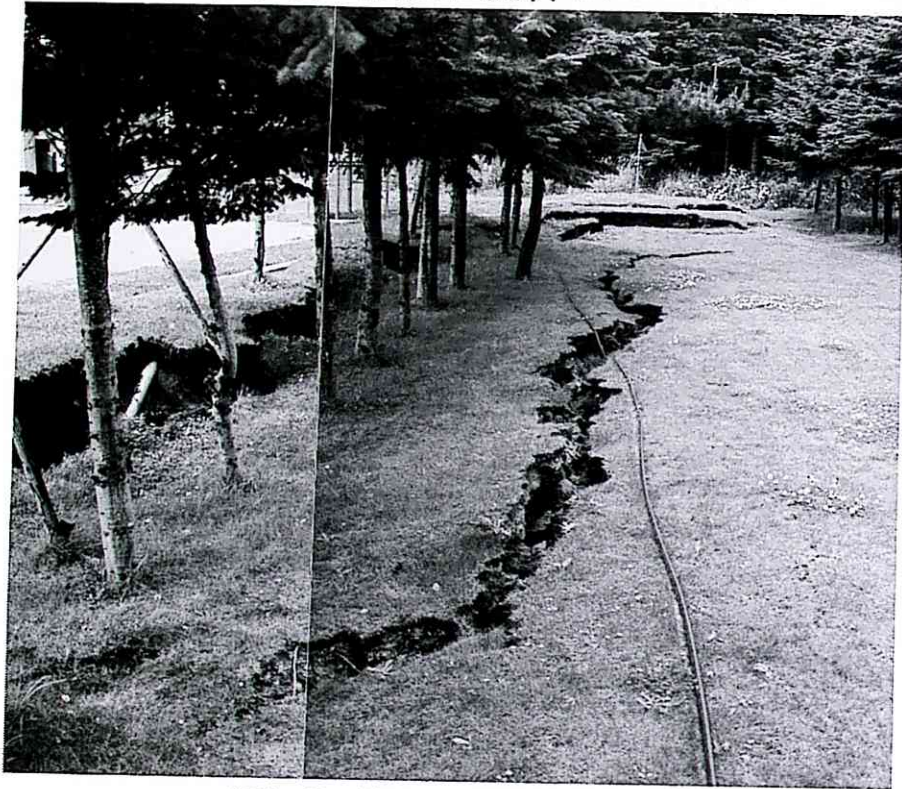
写真-34 グランド北側の開口クラック

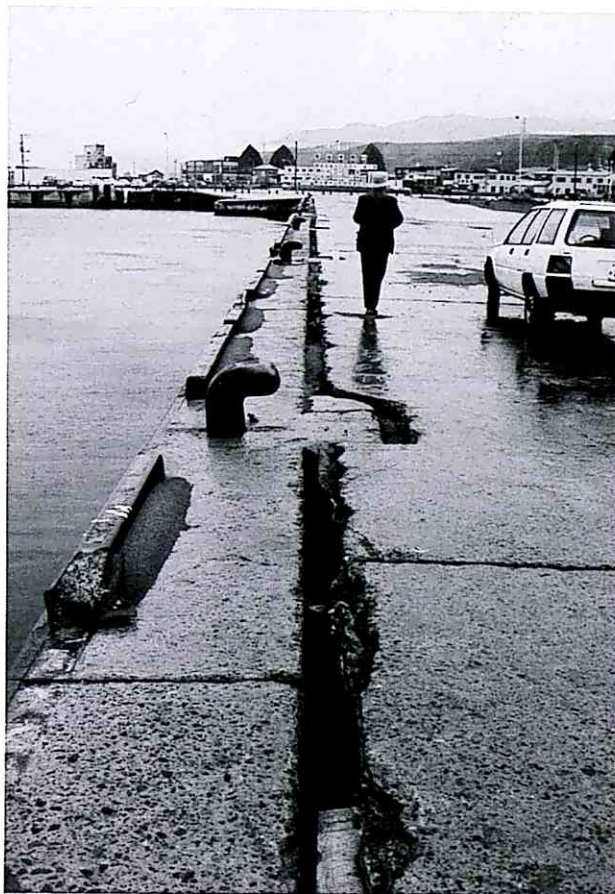
写真-1 瀬棚港エプロンの擁壁前倒しによる開口

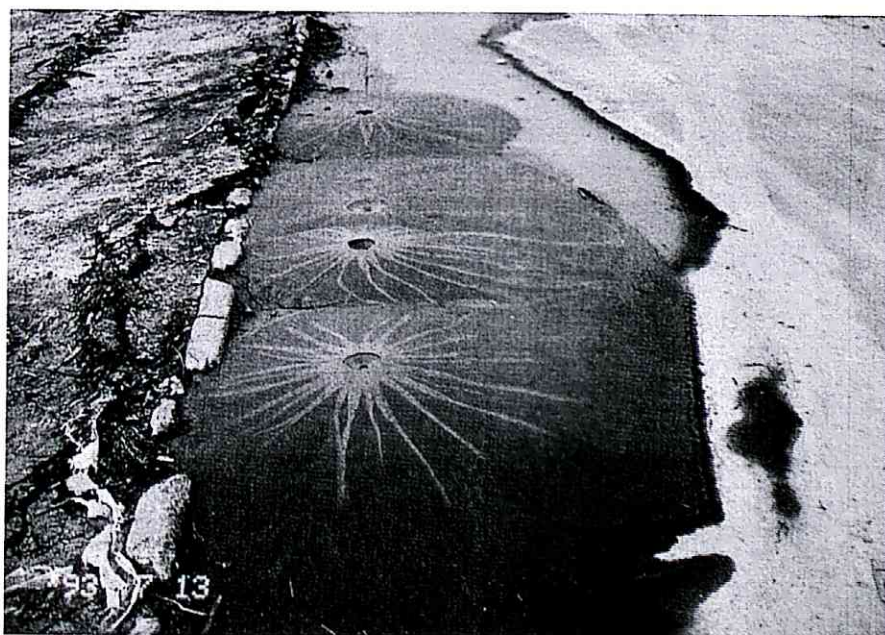
写真-2 噴砂（函館港北埠頭の背後地）

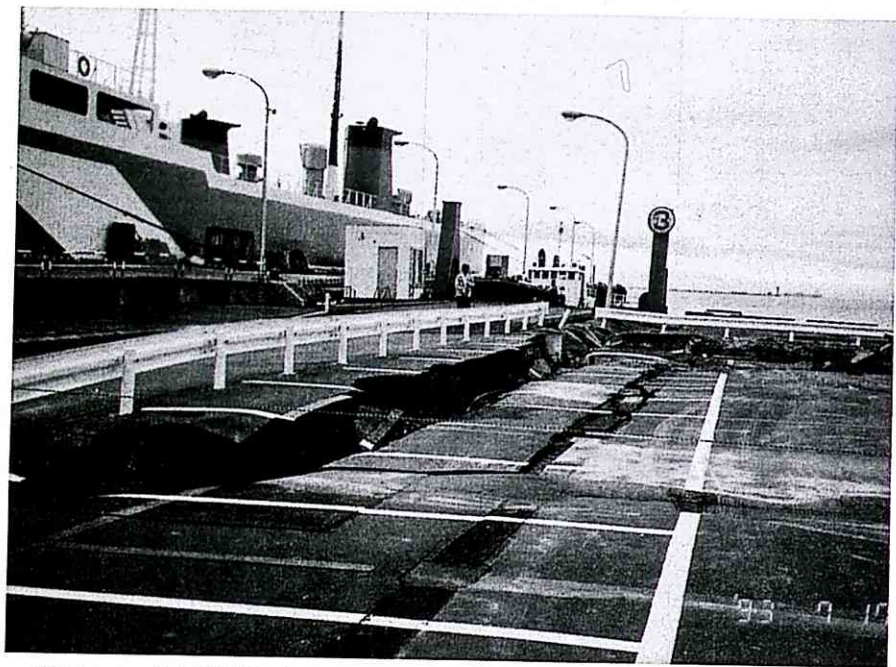
写真-1 函館港東日本フェリーターミナル、エプロン背後のきれつと沈下

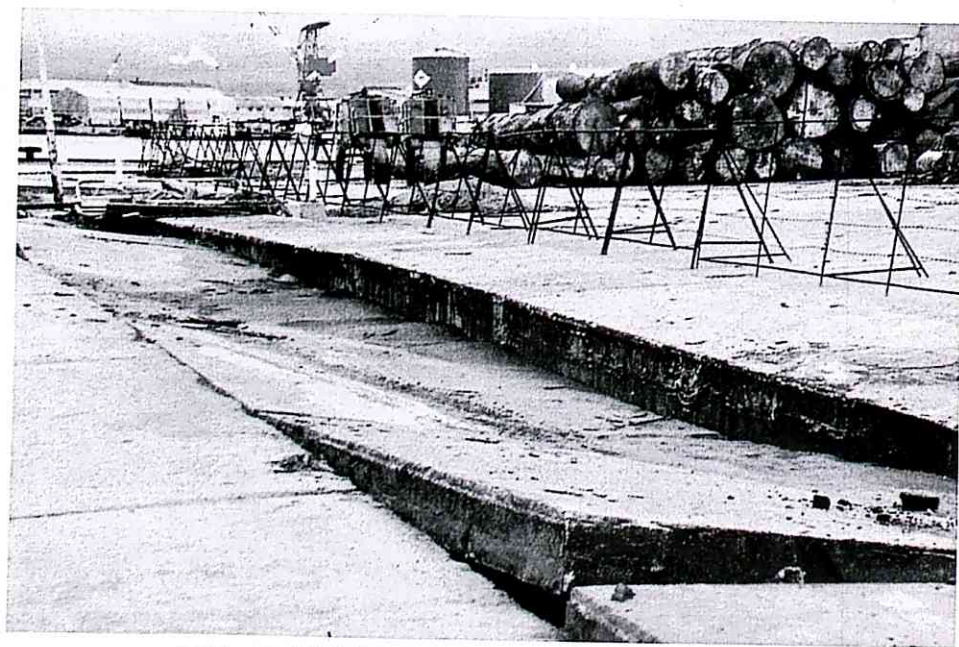
写真-2 函館港万代埠頭、エプロン背後の沈下と段差
