# 山くずれと土構造物による対応

川 島 隆 義 \*

## 1. まえがき

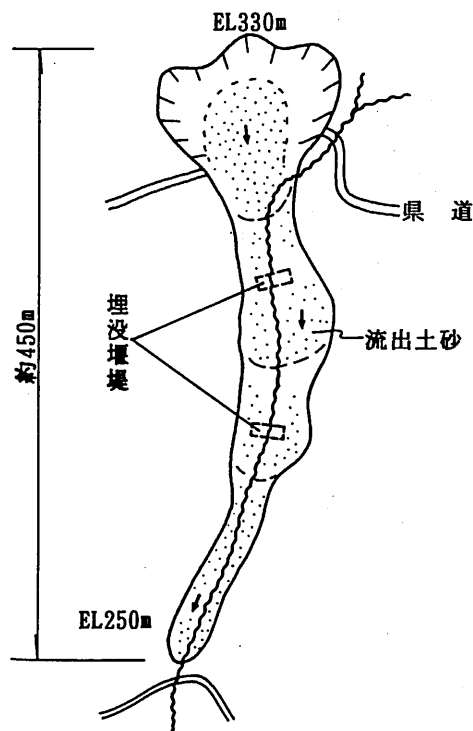
図-1 61年4月の崩壊と土砂流出

崩れた土砂は約12万 $\text{m}^3$ で、古期崩土の4割程度と推定された。これらの土砂は図-1に示すように滑落崖直下の谷に流出し，約450m流下して止った。谷は巾40m，深さ20mのV字の横断面を有していたが，ほぼ満砂の状態をこれに埋めている。谷には高さ10m程度のコンクリート堰堤が2基あったが，これも安全に埋没した。

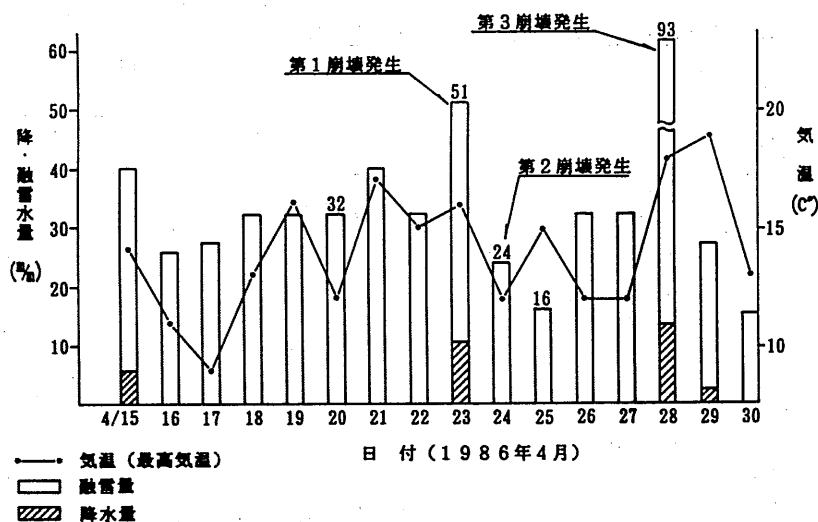
図-2 降・融雪量と気温（吉川町資料）

この年は豪雪で4月に入ってもかなりの積雪があった。吉川町川谷地区の記録によれば，図-2に示すような降水量，融雪量・気温の記録が残されている。この資料に崩れた日を照合すると，崩壊の発見された23日は降・融雪量合せて51mm，翌日に第2崩壊があり（これは第1崩壊の余波と考えられる），次の降水日の28日，融雪量合せて93mmの時，第3崩壊が生じている。

以上のように気温が高く，融雪量が急増し，加えて降水が重なった時に崩れが生じており，降・融雪量と崩壊とは密接な関係がうかがえる。

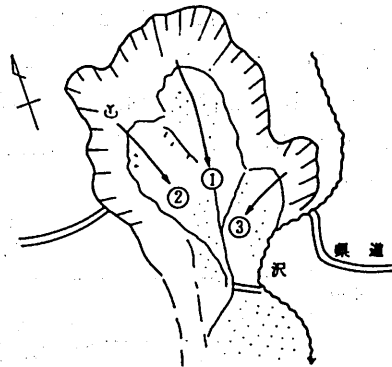
図－3 崩壊の順位

崩壊は3回に分れて発生した。どこが始めに崩れたか、今後の対応を検討する上でも明らかにしておく必要があると思われ、その順序の解明を試みたが、現地の状況からは答えは得られなかった。わずかに崩土上に残留する植生と滑落崖上の植生との組合せ、地元の証言などから図－3のようになると考えた。

- 第①波：谷頭中央部 4月23日16時頃
- 第②波：右翼部 4月24日9時頃
- 第③波：左翼部 4月28日雨と共に

である。したがって斜面の中央が始めに抜け、後から両翼が不安定になって崩れたものと推定された。

このことから今後も斜面中央付近が始めに崩れる可能性があると思われた。

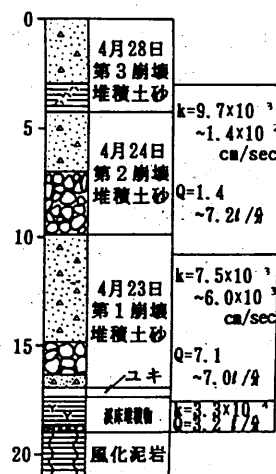
図－4 谷部のボーリング柱状図  
上越土木(昭和61年7月)

ボーリングの土質柱状図によれば、地表下17mに厚さ40cmの雪(氷)が認められている。この雪は崩壊以前の地表面の位置を示しており、崩土の厚さは最少限17mを有していることになる。

これによれば深さ15～16mと7.5～10m付近には暗灰色の泥岩礫が有る。

柱状図の土砂区分を、この崩壊形態を頭に置いて見ると、図中の泥岩塊の位置はそれぞれの崩れた土砂の初期の堆積位置を示し、大別して泥岩塊は2層あるから2回の崩壊があったことになる。

実際の崩壊は先に述べたように3回あった。柱状図には3層目の泥岩塊は認められない。おそらく、気象条件からすると雨と融雪水とが重なって本格的な土石流となった可能性があり、粗粒の岩塊はもつと下流に達し、ボーリング地点で後続流の細粒分が堆積していたと考えられる。そう仮定して柱状図を見ると、深さ4 m付近の粘性土が第3波の位置とすることが出来る。

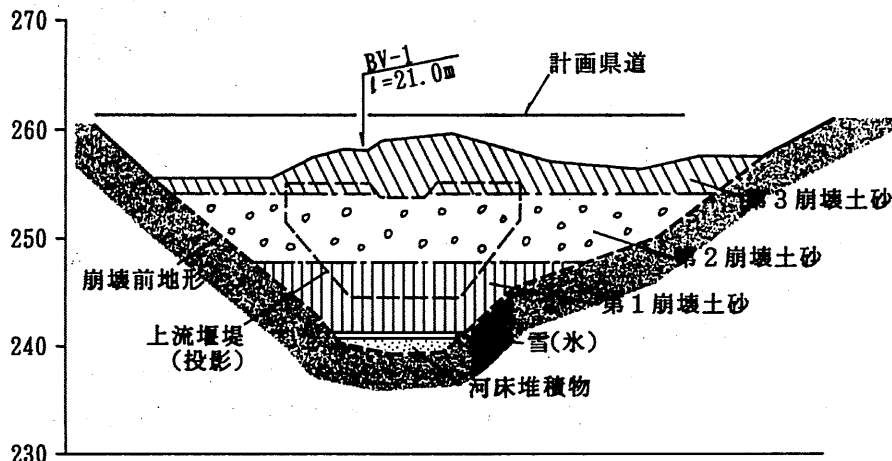
図-5 ボーリング柱状図より推定される土砂区分

柱状図の土砂区分を単純に谷部の堆積横断面にすると図-5に示すようである。

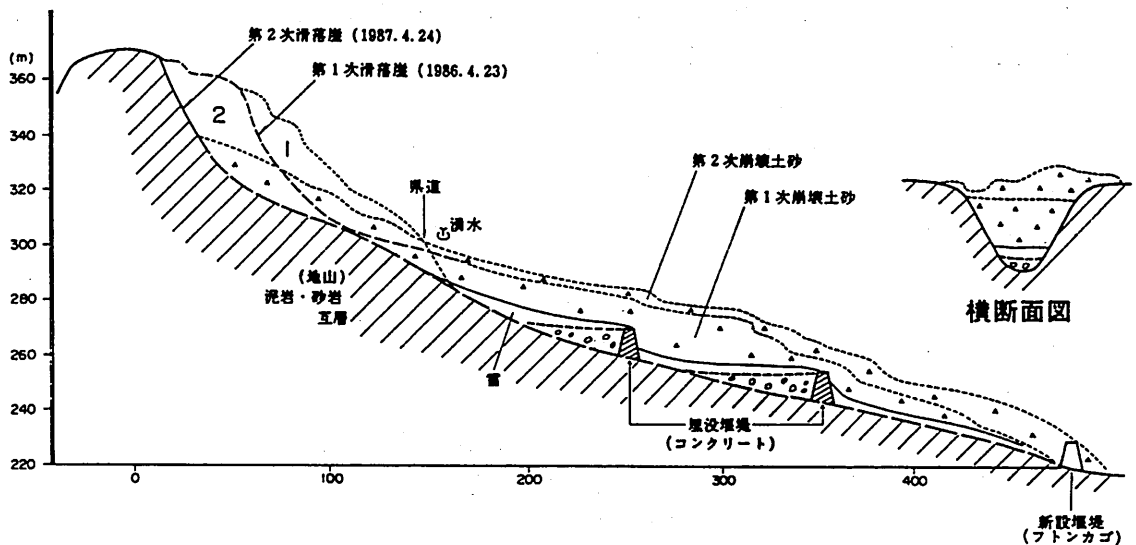
図-6 アワラ地すべり模式縦断面図

1次と2次の崩れた状況を模式的に縦断面で示せば図-6のようである。崩壊土砂量は約6千 $\text{m}^3$ が推定された。2次の崩れの土砂も残雪の上を滑動している。

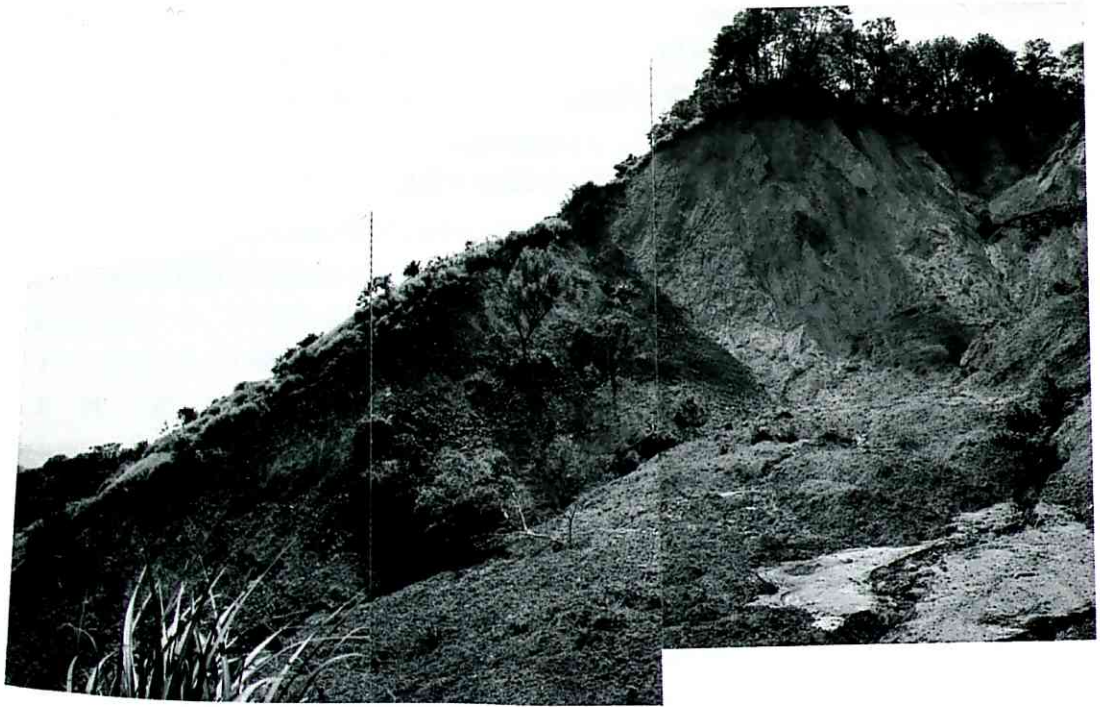
写真-2 同滑落崖右翼

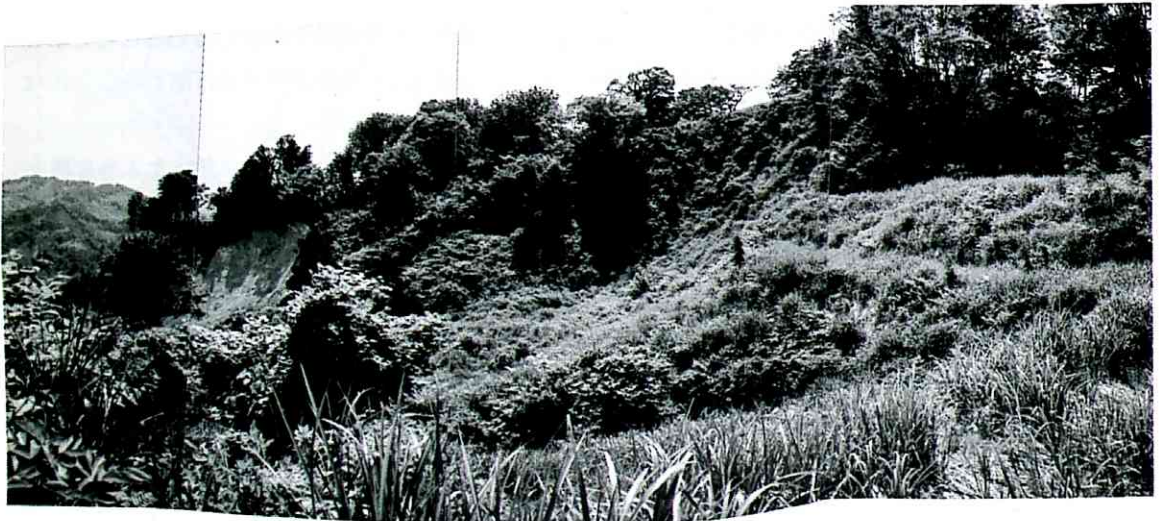
写真-3 1次崩れ後の滑落崖上部の地すべり地形  
2次崩れで落下した

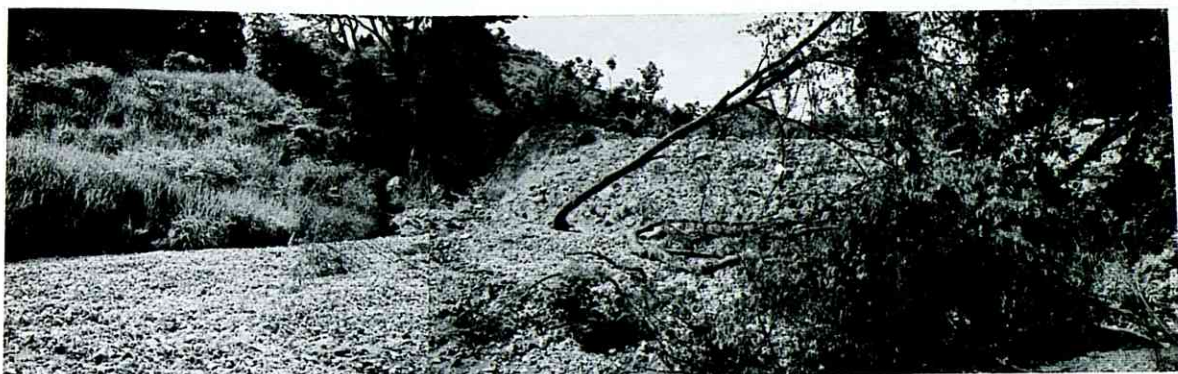
流出した土砂は延長450mになるが、途中には写真－4に示すように波状の地形が残されていた。これは土石流という段波に似ており、崩壊土砂は土石流となって谷を流れた可能性が強い。この波状地形は地元の証言どおり崩壊が数回に亘ったことを証明している。また、このようなエネルギーがどうして生じたのであろうか。

写真-4 土石流による段波、滑落崖より300 m下流付近

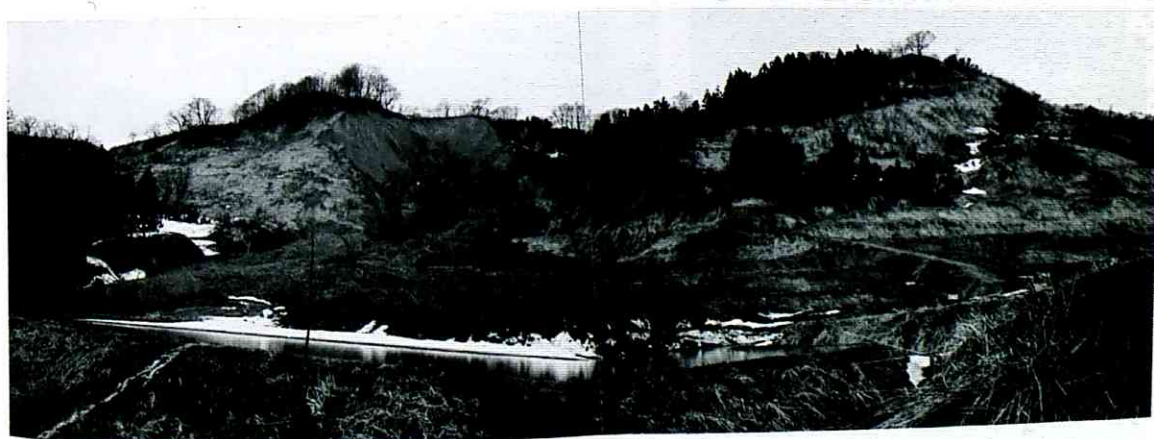
写真-5 2次崩れ全景

大半の土砂は左側の谷へ流れたが、一部は直進する

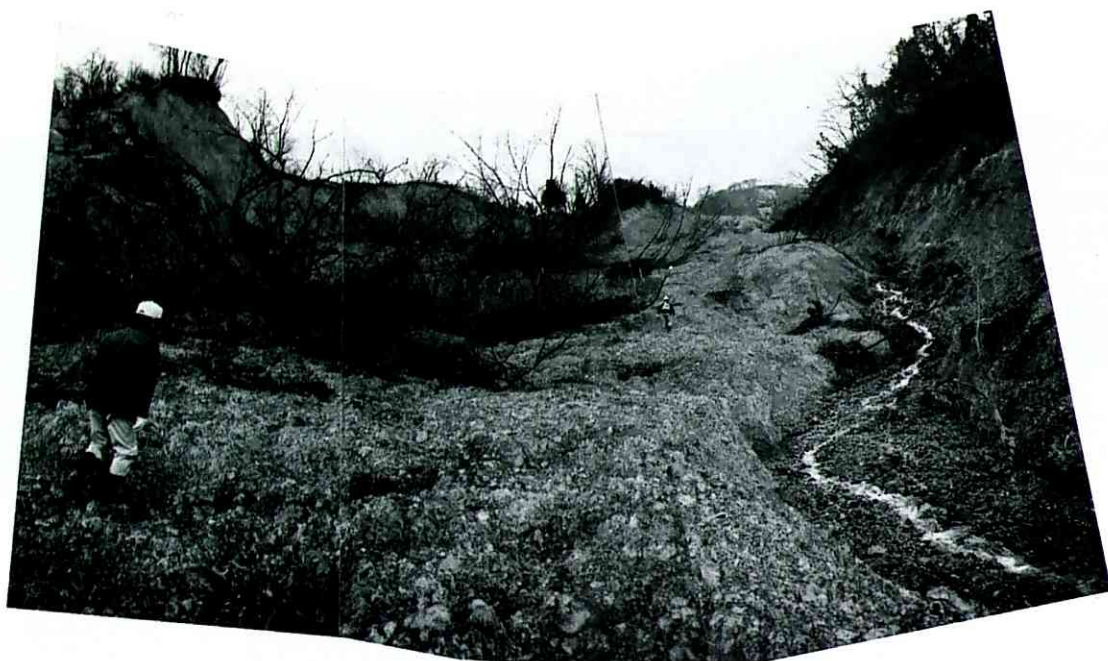
写真－6 2次崩れで後退した滑落崖中央部、ほとんど抜け落ちている

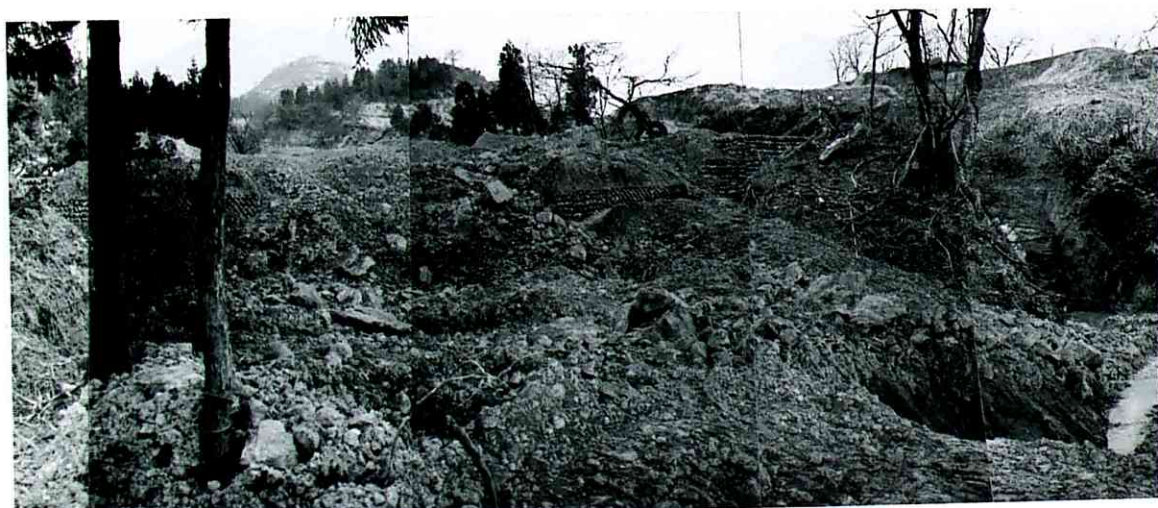
第2次の山くずれは、土砂止め堰堤施工中の昭62年3月24日夜に発生した。土砂は当初予想したとおり直進したが、幸い溜池の手前で停止した。大半は1次崩れで埋った谷部を流下した。谷は地表排水のため2~3 m巾の溝が掘られていたのでここを通ったのである。この土砂は1次崩れの先端に施工中であった大型フトンカゴによる堰堤を乗り越えていた。堰堤は左岸の上半部5 m位が下流へ1 mずれた。写真-7に示すようである。

写真－7 施工中の堰堤を乗り越えた土砂  
泥岩の角礫が多い。下流400 m付近

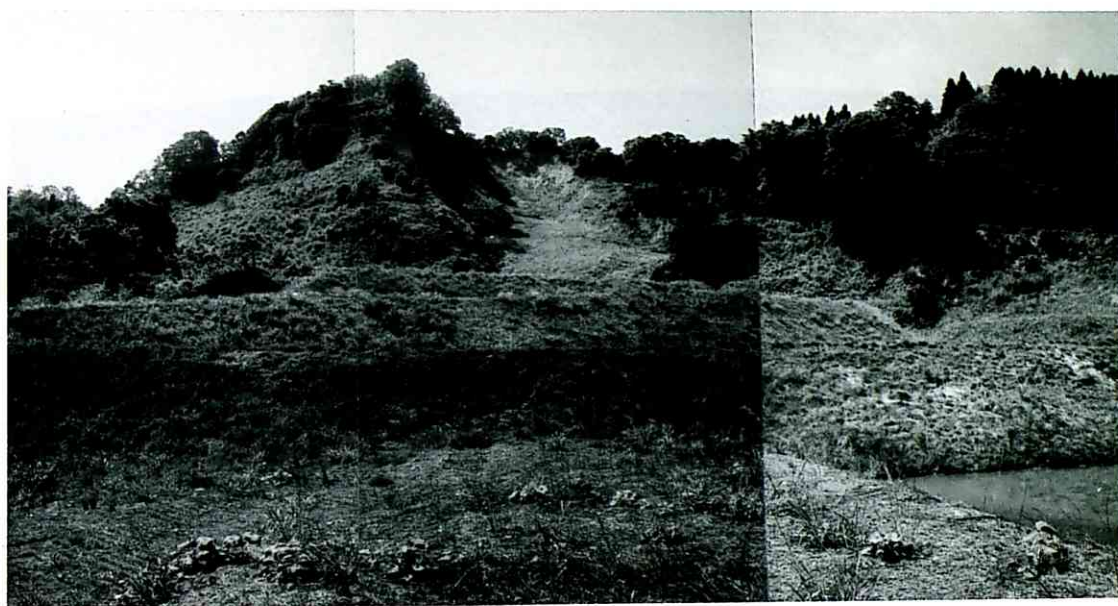
写真－8 現在の滑落崖の状況
