茨城県潮来市日ノ出地区における液状化被害

卜部 厚志

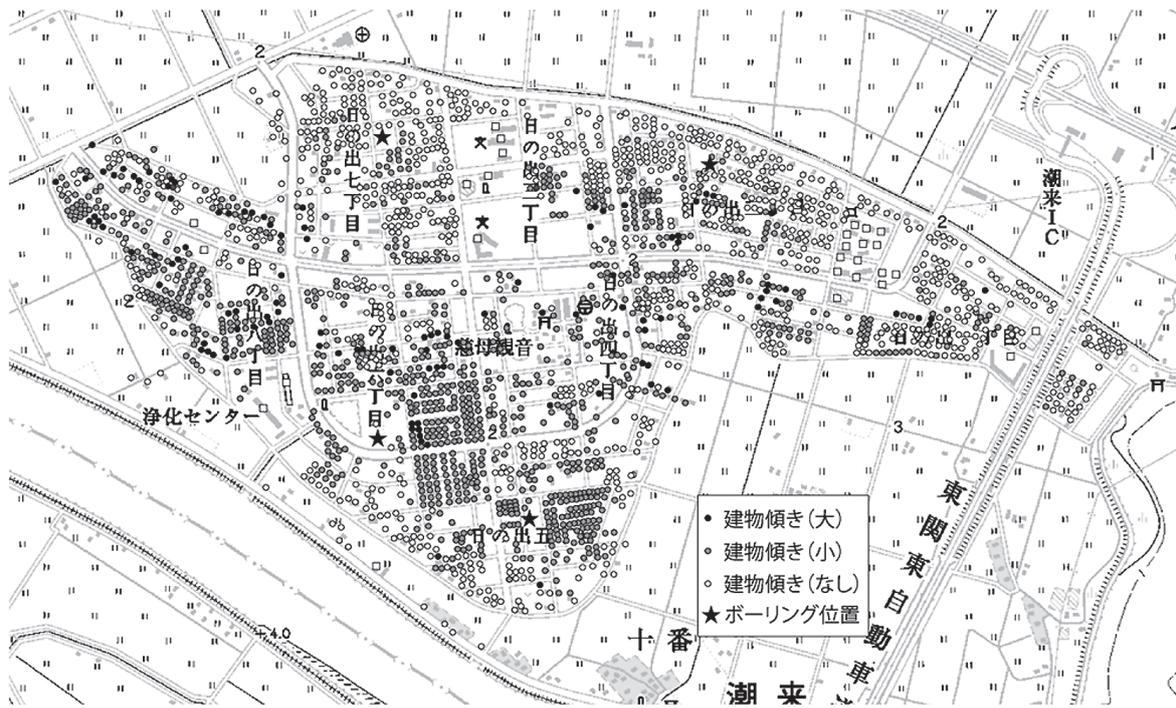
建物の傾き、建物の沈下、道路の変形、側方流動など液状化による典型的な被害が広範囲で発生した。特に3丁目、4丁目、5丁目、6丁目、8丁目において被害が集中し、地域の南部や北部の旧潟湖の縁辺部では、被害が少なかった。図1に、建物の外見上の傾きを基準として、全壊程度の傾き、半壊程度の傾きと建物の傾きがない（あるいはごく僅か）の3段階に区分による建物被害の分布を示す。全体としては、日ノ出地区の住宅の約50%が被害を受けている。建物被害がほとんど見られない地域では、道路や宅地も変形していない。また、日ノ出地区周辺の自然地盤の低地（田んぼ）や宅地では液状化は発生しておらず、浚渫盛土された宅地のみで液状化が発生した。一方で、浚渫盛土による造成地のすべてにおいて液状化が発生したわけではない。

図1 潮来市日ノ出地区での液状化被害
