# 東日本大震災で被災したダム堤体の非破壊損傷度診断に関する研究

鈴木 哲也

本報では、東日本大震災で被災した農業用ダム堤体において実施した非破壊損傷度診断結果について報告する。

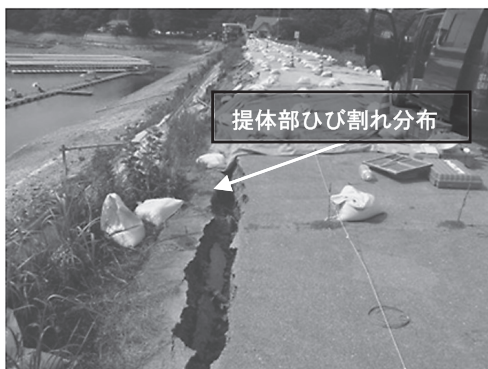
図1 被災農業用ダム堤体部の損傷状況

計測施設は天端全体にひび割れが発生し、上流側法肩が崩壊していた。提体頂部のひび割れは、計測点No.2, 3および4において顕在化していた。検出した常時微動を図3～図4に示す。なお、図中のXおよびYは振動計測方向を示している。本計測では提軸水平方向をX、垂直方向をYとした。

今後は、2012年度に改修工が実施されることから、改修後および試験湛水時に同様の計測を行い、農業用貯水施設の非破壊損傷度評価法を構築する予定である。

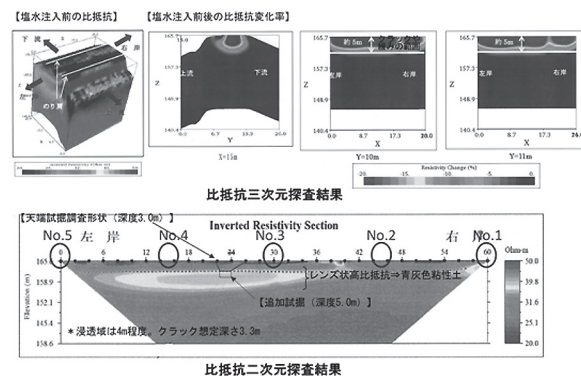
図2 比抵抗3次元探査結果

検出した時系列データは、部位により異なり、損傷の顕在化していない両端部No.1およびNo.5では変動の少ない $\pm 0.02$  Vの振幅値を示す連続的な振動特性を確認した。それに対して、ひび割れの顕在化した損傷部では、約7倍の0.14 Vを示す突発的に振動が検出された。同部位では比抵抗計測の結果、高比抵抗値が検出された。比抵抗値の上昇は、密度低下に伴う空隙率の増加を意味しており、損傷の蓄積が懸念される。塩水注入により提体内の比抵抗勾配を明確にした結果、提体天端より0～3m深に高比抵抗値分布を検出し、損傷範囲の可視化が本手法により可能であることが明らかになった。

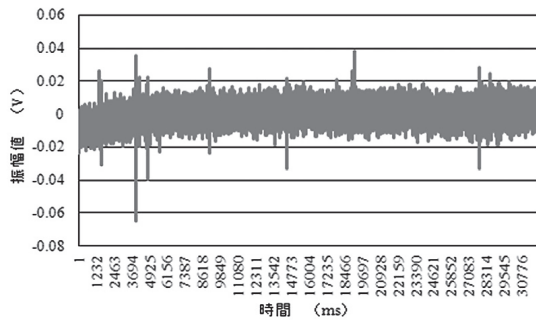
図3 検出波 (No.1, X軸方向)

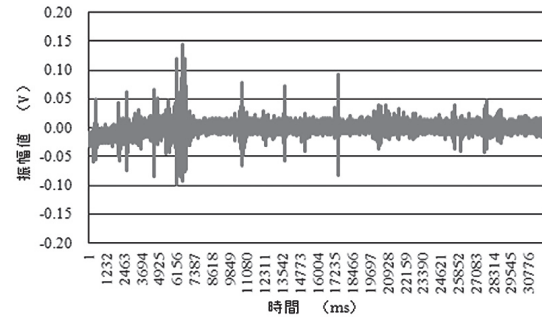
図4 検出波 (No.3, X軸方向)
