## 地震被害から学ぶ既往の耐震設計法の問題点の検討 (東日本大震災におけるRC造建築物の被害調査)

加藤 大介

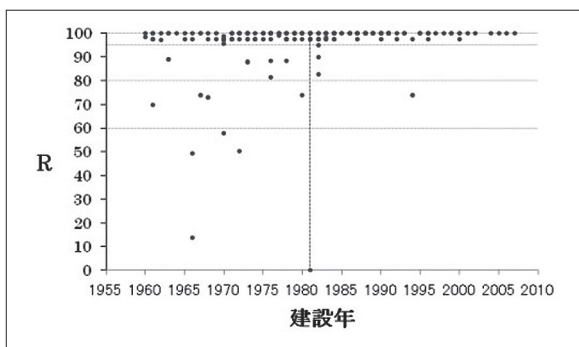
図1 建設年と耐震性能残存率  $R$  の関係

調査建物のうち、耐震性能残存率  $R$  が計算されている225棟を対象とし、建設年と耐震性能残存率  $R$  の関係を右上の図1に示す。耐震基準改正の1981年を基準に考えると、1981年以前に大破が4棟、中破が4棟と集中していることが分かる。

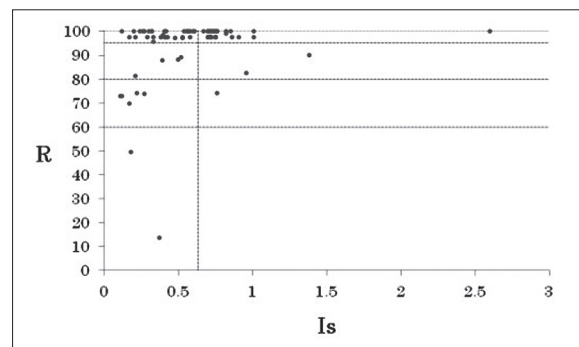
図2 構造耐震指標  $I_s$  と耐震性能残存率  $R$  の関係

調査建物のうち構造耐震指標  $I_s$  の示されている91棟を対象とし、構造耐震指標  $I_s$  と耐震性能残存率の関係を図2に示す。対象の郡山市や会津若松市などの地域係数  $Z$  は0.9であり、 $I_{so}$  は0.63とする。図を見てわかるように  $I_s = 0.63$  以下に大破2棟、中破が5棟と集中していることが分かる。
