## 奈良県国道169号における法面崩壊

防災部門・複合防災分野・ト部 厚志  
生活安全部門・危機管理分野・田村 圭子

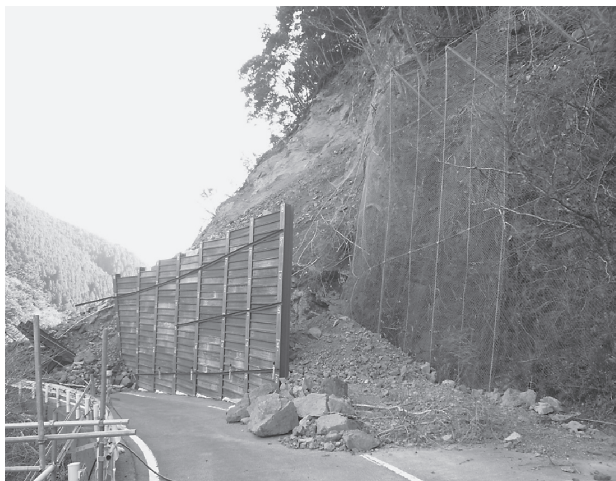
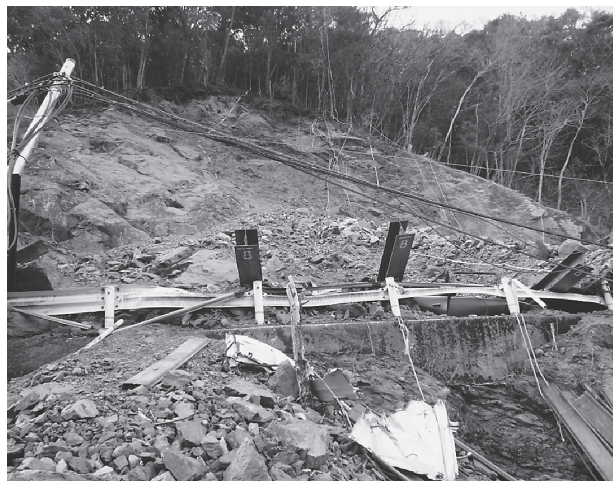
崩壊箇所は、調査時点では崩壊土砂が撤去されていないため、目視による概観調査の段階であるが、崩壊斜面の下半分は比較的堅牢な砂岩層が露出して、この上位は風化によるクラックの発達した砂質な地層が分布していた。崩壊の状況から判断すると、崩壊斜面の下半分の砂岩層の上面（層理面ないしは層理面に平行な節理）が流れ盤のすべり面となり、上位の風化岩塊が崩壊を引き起こしたものと推定できる。また、1回目と2回目の崩壊箇所が拡大する形で、3回目の崩壊が起こっているため、推定の範囲内であるが、1回目と2回目の崩壊は、上述の風化岩塊部分が先行して小規模な崩壊を起こしていた可能性もある。

写真-1 崩壊地点の状況（2007年3月1日撮影）
