## 2004. 7. 13豪雨による中之島町市街地の被害と洪水流の流下様式

### Flood disaster and inundation processes by heavy rainfall on 13 July 2004, in the central city area of Nakanoshima Town, Niigata Prefecture, central Japan.

#### Abstract

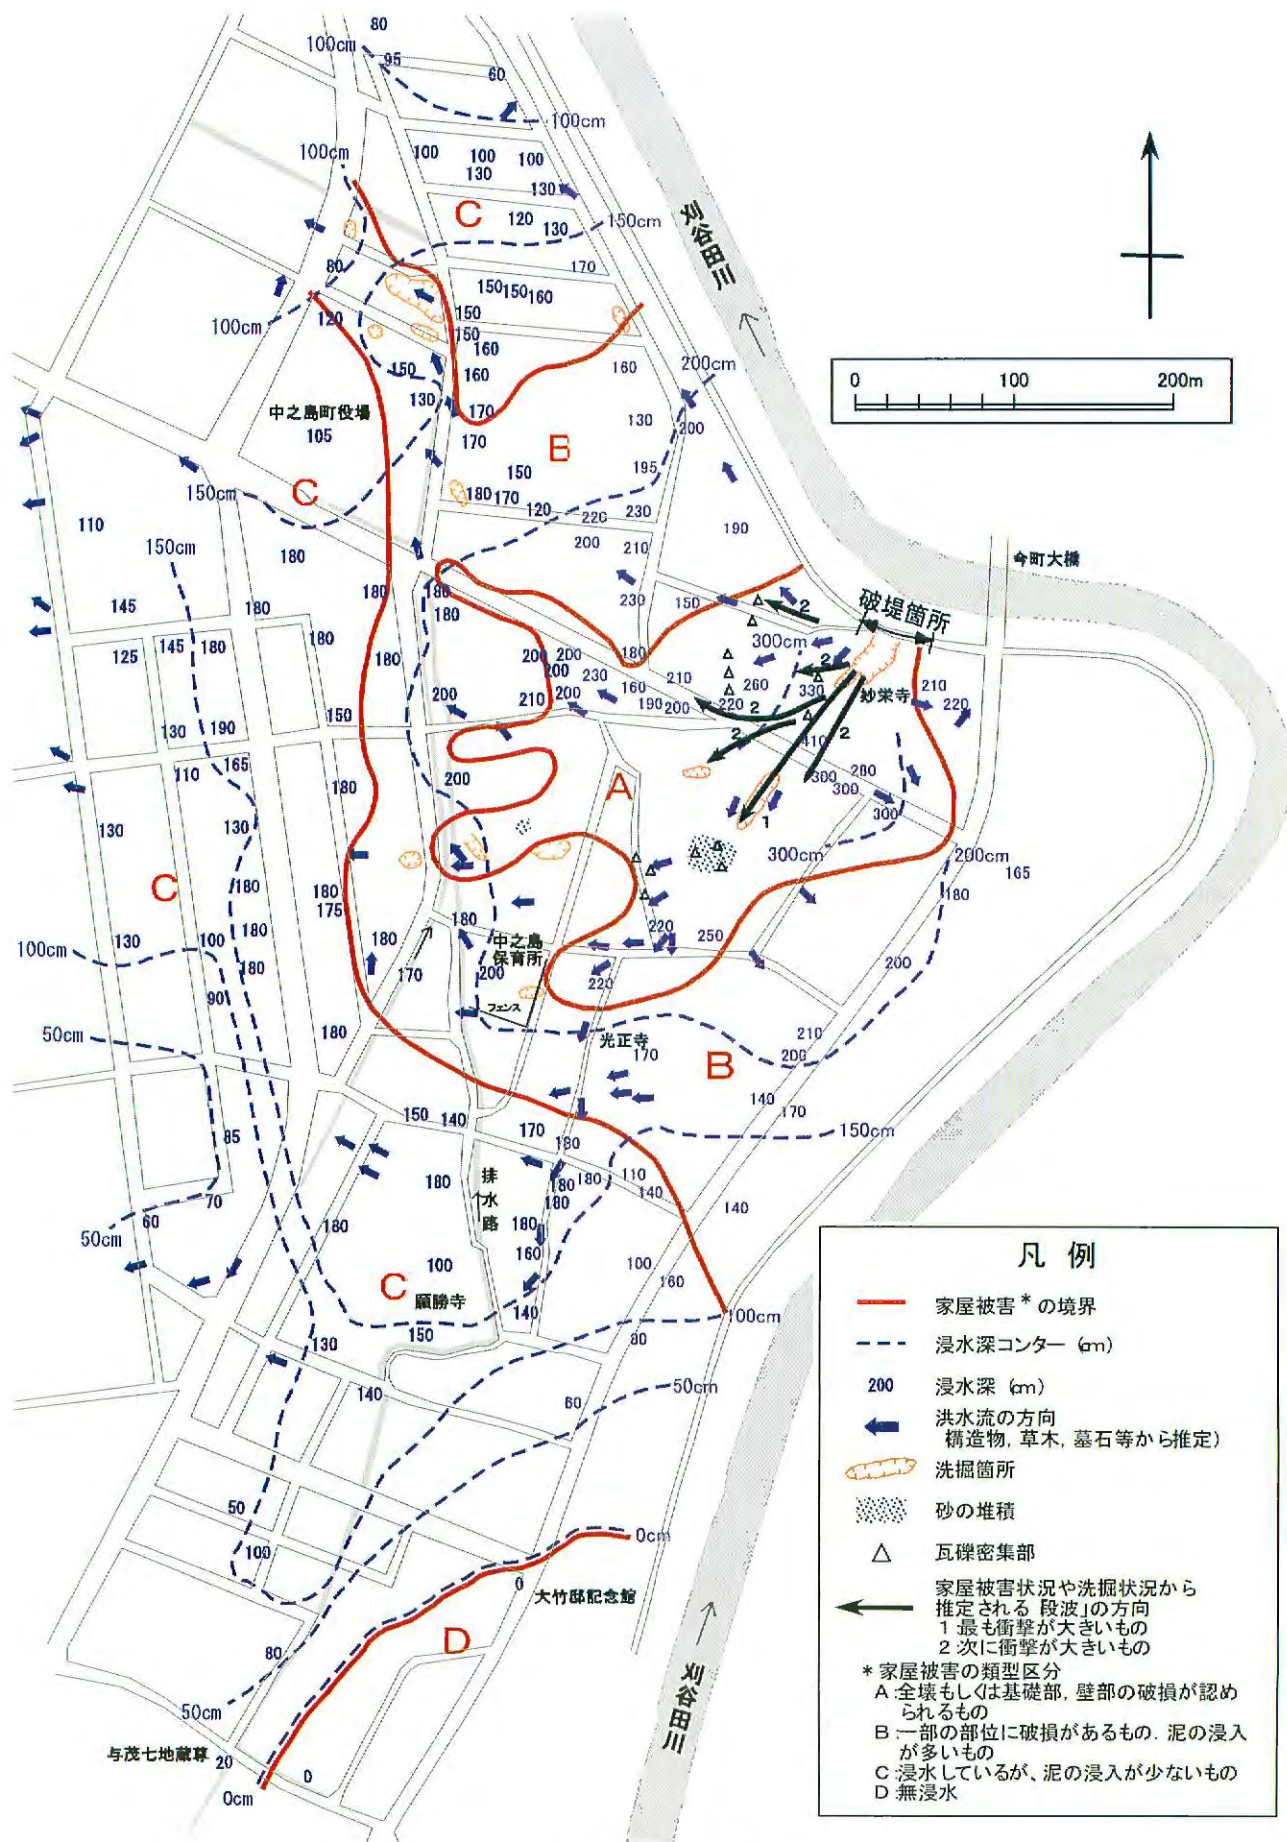
図-2 中之島市街地の被害状況

Aと認定された家屋は少なくとも53軒にのぼり、破堤箇所の南および西方向250m内に集中しているほか、道路や空き地沿いにその分布範囲が拡大している(図-2)。Bと認定された家屋は少なくとも76軒にのぼり、その分布範囲はAの範囲を取り巻いているが、破堤箇所から約400m離れた北西部にも数軒分布する。ここでの被害は、家屋基礎の洗掘で特徴づけられる。Cと認定された家屋は100軒以上にのぼり、その分布範囲は調査地北・西部の新興住宅地および南部の願勝寺周辺から与茂七地藏尊にかけての地域に認められる。また、無浸水の家屋(D)は南部の大竹邸記念館より南の地域にのみ認められる。

浸水深に基づいて作成した50cm間隔の等浸水線図(図-2)によると、浸水深が300cmを超えるのは破堤箇所周辺の60~100mに限られ、浸水深の最大値は妙栄寺南西部における410cmである。浸水深200cmの等浸水線は、破堤箇所を基点として約250mの範囲に円弧状の広がりを示す。浸水深150cmの等浸水線は破堤箇所を基点とし約350mの範囲に広がるが、南部の願勝寺周辺では南方に、中之島町役場北部では北西方にそれぞれ張り出し傾向が認められる。また、浸水深100cmの等浸水線は願勝寺の南から排水路沿いに南方への張り出し傾向が認められるほか、市街地北西方の水田地帯に広がりをみせている。さらに、浸水深0cmの等浸水線(浸水域の境界)は市街地南部の大竹邸記念館から与茂七地藏にかけて分布する。

幅3m以上の洗掘痕は少なくとも13箇所分布する(図-2)。最も規模の大きな洗掘痕は妙栄寺跡地に見られ(図-3)、寺の基礎下の盛土や基礎地盤の沖積層(泥炭質シルト)を削剥して、幅約15m、最大長40mの長方形の落堀が形成されている。7月22日の観察時には落堀の堤体側が水浸している状態で、その最大深さは測定できなかったが、新潟県土木部河川管理課(2004a)によると堤内側の最大深さは160cmである。落堀の長軸は堤体に対して約70°の角度(北東-南西方向)を向いている。落堀の形状は側部では急角度の壁(壁高は60~80cm)をなし、長軸部では数段の段差地形をなす。1つの段差は高さ5~30cmで、段差全体の傾斜角度はおおむね8°である。また、長軸部の盛土の表面には、長軸方向の削痕が残されている。さらに、段差地形のさらに南西側は、10cm程度の高度差を持つ凹凸状の地形となっている。なお、盛土は礫混じりシルトからなり、礫(径5~10cm, 最大径30cm)は寺の

構造物（家屋、道路標識、フェンス、ガードレール、遊具など）、草木（家屋の垣根や畑の栽培植物など）および墓石の倒壊方向を調査し、洪水流の移動方向を推定した（図-2）。地域毎の洪水流痕の方向は以下のとおりである。

の堆積がみられる。以上の状況から、最も衝撃力の大きい「段波」は図-2、図-4に示す1の方向(南西方向)に流下したと考えられる。また、全壊家屋の分布状況から、次に衝撃力の大きい「段波」は図-2、図-4の2の方向(南西から西北西方向)に流下・拡散したものと考えられる。

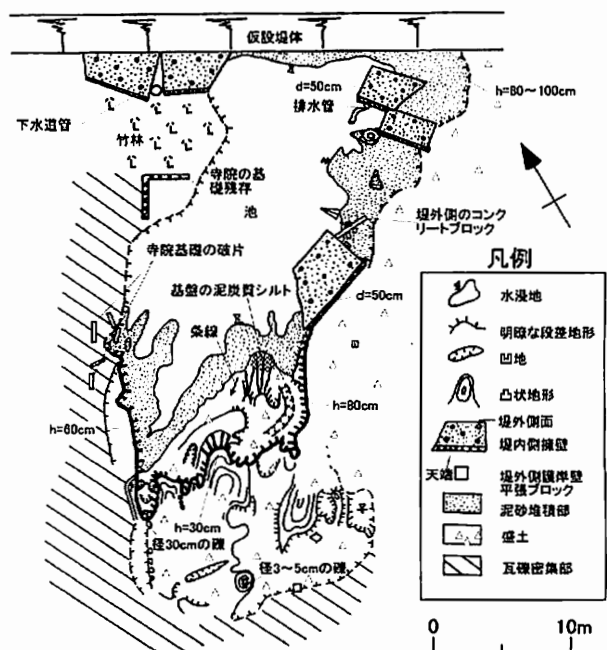
図-3 破堤地点の洗掘痕

支柱とみられる部分に円形に集合している。

一方、擁壁（東屋建設時の盛土法面の堤内側擁壁）は堤体から22.5mの範囲に散乱しており、いずれも天端を堤内側に、堤外側面を上にして配列している。そのほか排水管や堤外側のコンクリートブロック、裏栗石、護岸壁の平張ブロックが散乱している。妙栄寺の基礎は落堀北西部の竹林周辺に若干残存しているが、その大半は移動し、落堀西方に基礎コンクリートが回転して裏向きとなって残存している。擁壁は落堀の上を覆って分布しており、洗堀によって落堀が形成されてから擁壁が飛ばされたことを物語っている。この事実は、破堤が上流側の土堤防から発生しその後下流側におよんだとする、地元住民の証言内容と合致している。

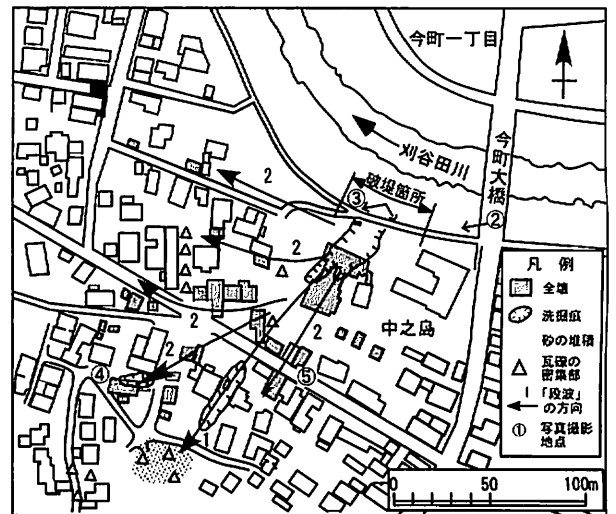
図-4 破堤地点周辺の建物被害と洪水流の方向  
2001年見附市撮影の破堤前の写真、2004年7月23日朝日航洋機撮影の破堤後の写真をもとに作成。

集中している（図-4）。妙栄寺本堂やその南西および西南西にある家屋も全壊、あるいは7月23日までに解体処理されている。また、道路をはさんで妙栄寺の南正面に建つ家屋が1軒残っているが、そのさらに南正面の家屋は南側へ押しつぶされている。一方、家屋などの瓦礫は、破堤箇所南西方の畑地や西方の残存家屋の隙間に密集している状況が確認される。

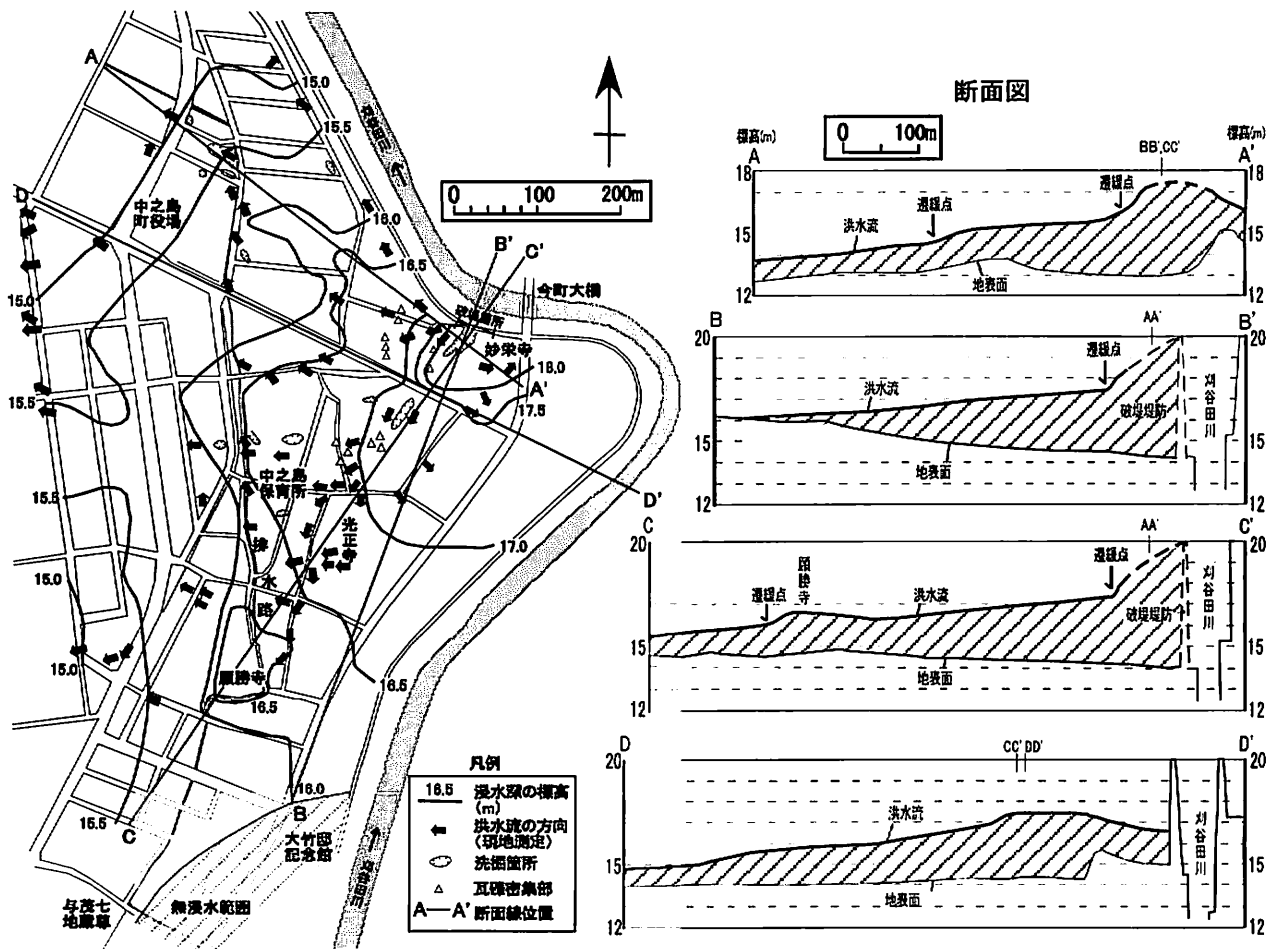
図-5 洪水流の高さと地形の関係  
 地形の標高データは朝日航洋(株)作成のGEO 3 Dによる。

図-5はデジタル標高データに基づいて測定した地表面標高に、浸水深を加算して最大浸水深の標高を求め、断面図と50cm間隔の等浸水線図で示したものである。洪水流の水塊の表面形状にはいくつかの遷緩点がみられるが、最も明瞭な遷緩点は破堤箇所の南部~西部における50~100mの地点に認められる。これは、破堤箇所周辺において、洪水流のフロントの勾配が大きい「段波」が発生したことを意味している。住民の証言では、「段波」の高さは約1mであったとされる。

破堤箇所から南西方向に約200m離れた瓦礫の密集部の西側、およびその南方の中之島保育所を取り囲むフェンスの西側では、家屋被害の類型分類はBとなり、被害状況が急に軽微となる。また、中之島保育所と光正寺間の小路に沿って願勝寺周辺まで、墓石やブロック積みの転倒が連続して認められる。したがって、「段波」1の主流は破堤箇所から200m南西側に位置する瓦礫帯、中之島保育所脇のフェンス、さらには光正寺の樹林にさえぎられて西方に向かわず、小路を通って願勝寺周辺に達したものと考えられる。図-5のコンター図からは、願勝寺周辺で明瞭な水塊の張り出しが読みとれ、願勝寺周辺では水塊の高さが破堤箇所に近い北

中之島町役場の北部では、破堤箇所から約400m離れた地点にもかかわらず家屋基礎の洗掘が認められる。図-5のコンター図からは、中之島町役場の東方にも明瞭な水塊の張り出しが読みとれる。当地域は破堤箇所周辺よりやや地形が高く(図-5のAA'断面図)、また、道路沿いに瓦礫が密集している場所に位置することから、これらの影響を受けて水塊が嵩上げされたものと考えられる。そして、洗掘被害を受けた地域はこの水塊の遷移点に当たることから、「段波」が発生したことが考えられる。また、当地域は用水路沿いに北流した洪水流が上記の「段波」と合流する地点であり、洪水流が渦巻いていたとの住民の証言もあることから、両者が集中して被害が拡大した可能性がある。

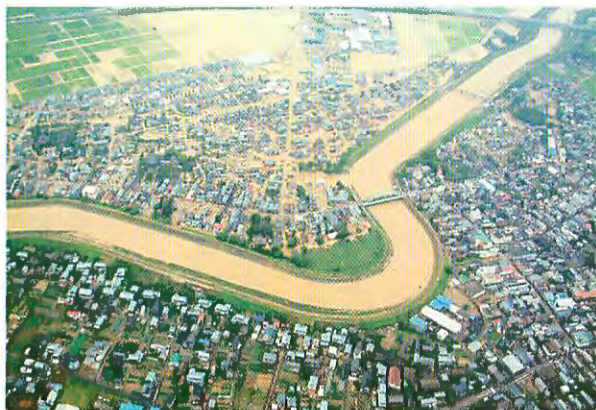
写真-1 破堤箇所と被災地の全景  
新潟県警 7月14日撮影・提供.

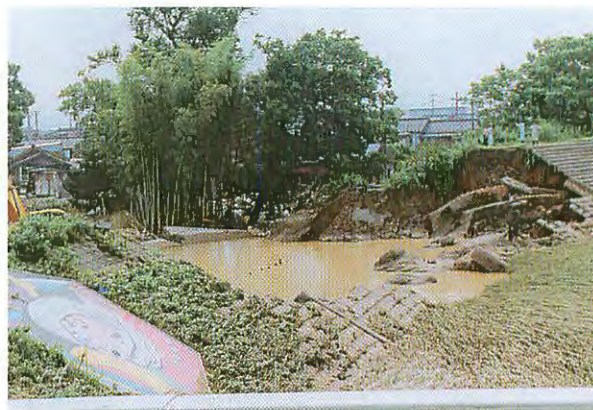
写真-2 破堤直後の堤防の状況  
写真手前が刈谷田川. 7月14日撮影.

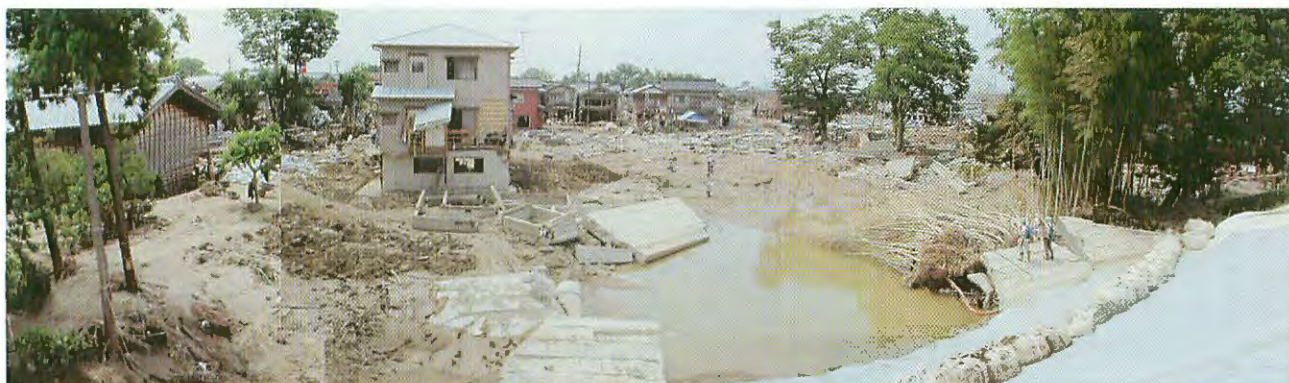
写真-3 破堤箇所の全景  
破堤箇所の堤内側には洗掘により落堀が形成され、その上には堤内側の擁壁が飛ばされている。落堀には妙栄寺が位置していたが跡形もなく破壊され、その基礎が回転して裏向きとなって残存している。7月24日撮影。

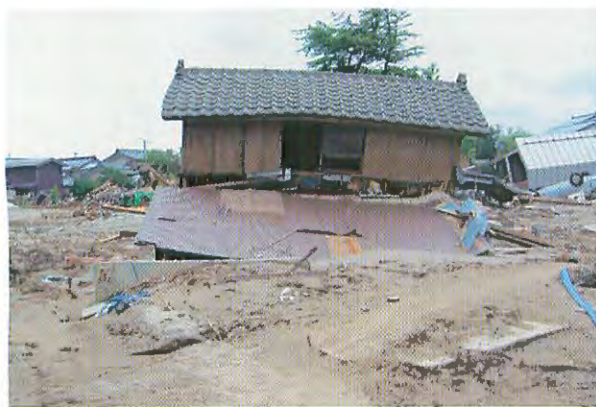
写真-4 洪水流により移動し1階部が破壊した家屋  
周辺には土砂が厚く堆積している。7月24日撮影。

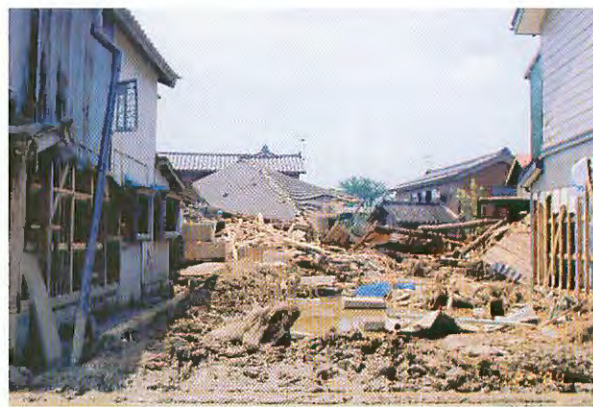
写真-5 衝撃力のある洪水流に直撃され、破壊した家屋  
7月24日撮影。
