新潟県中越地震による長岡市六日市町・中潟町の建物被害分布

Distribution of seriously damaged wooden buildings in the Muikaichimachi and Nakagatamachi areas of Nagaoka City, by the Niigata-ken Chuetsu Earthquake in October 23, 2004

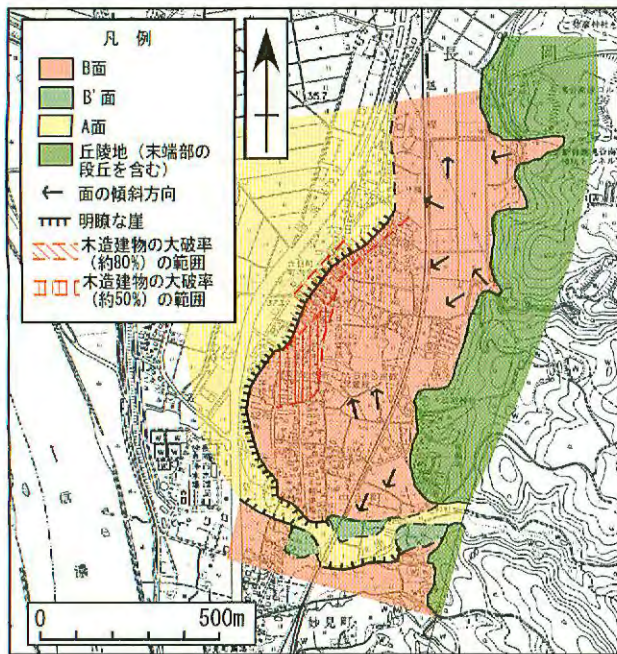
図-2 調査地点周辺の地形と被害の分布
長岡市発行、1万分の1地形図を使用。

は六日市町南部では38～39m、北部では35～36mで、北方向にわずかに傾斜している。一方、B面は六日市町や中潟町の集落の大半が立地する面で、その標高は中潟町南部で48～49m、六日市町コミュニケーションセンター周辺で43～44m、しめしり橋南東部で約39mとA面同様北方向にわずかに傾斜している。B面は凹凸のある面で東側の丘陵地に向かって標高を増し、丘陵地から流下する沢部の末端には不明瞭ながら扇状地形が観察される。中潟町から六日市町しめしり橋付近において、B面の末端は明瞭な崖となりA面と接している。崖のA面からの比高は中潟町南部で約6m、六日市小学校付近で約5m、いちすけ橋やしめしり橋東方で約2mで

あり、比高は北方向に減じている。また、しめしり橋より北方では、A面とB面の標高差はほとんどなくなり、B面がA面にもぐり込むような形状を呈している。なお、中潟町とその南部の妙見町間を流下する戸座川沿いには、B面よりも1～3m低いB'面が数箇所分布する。B'面は河川沿いに分布することから、河成段丘とみられる。

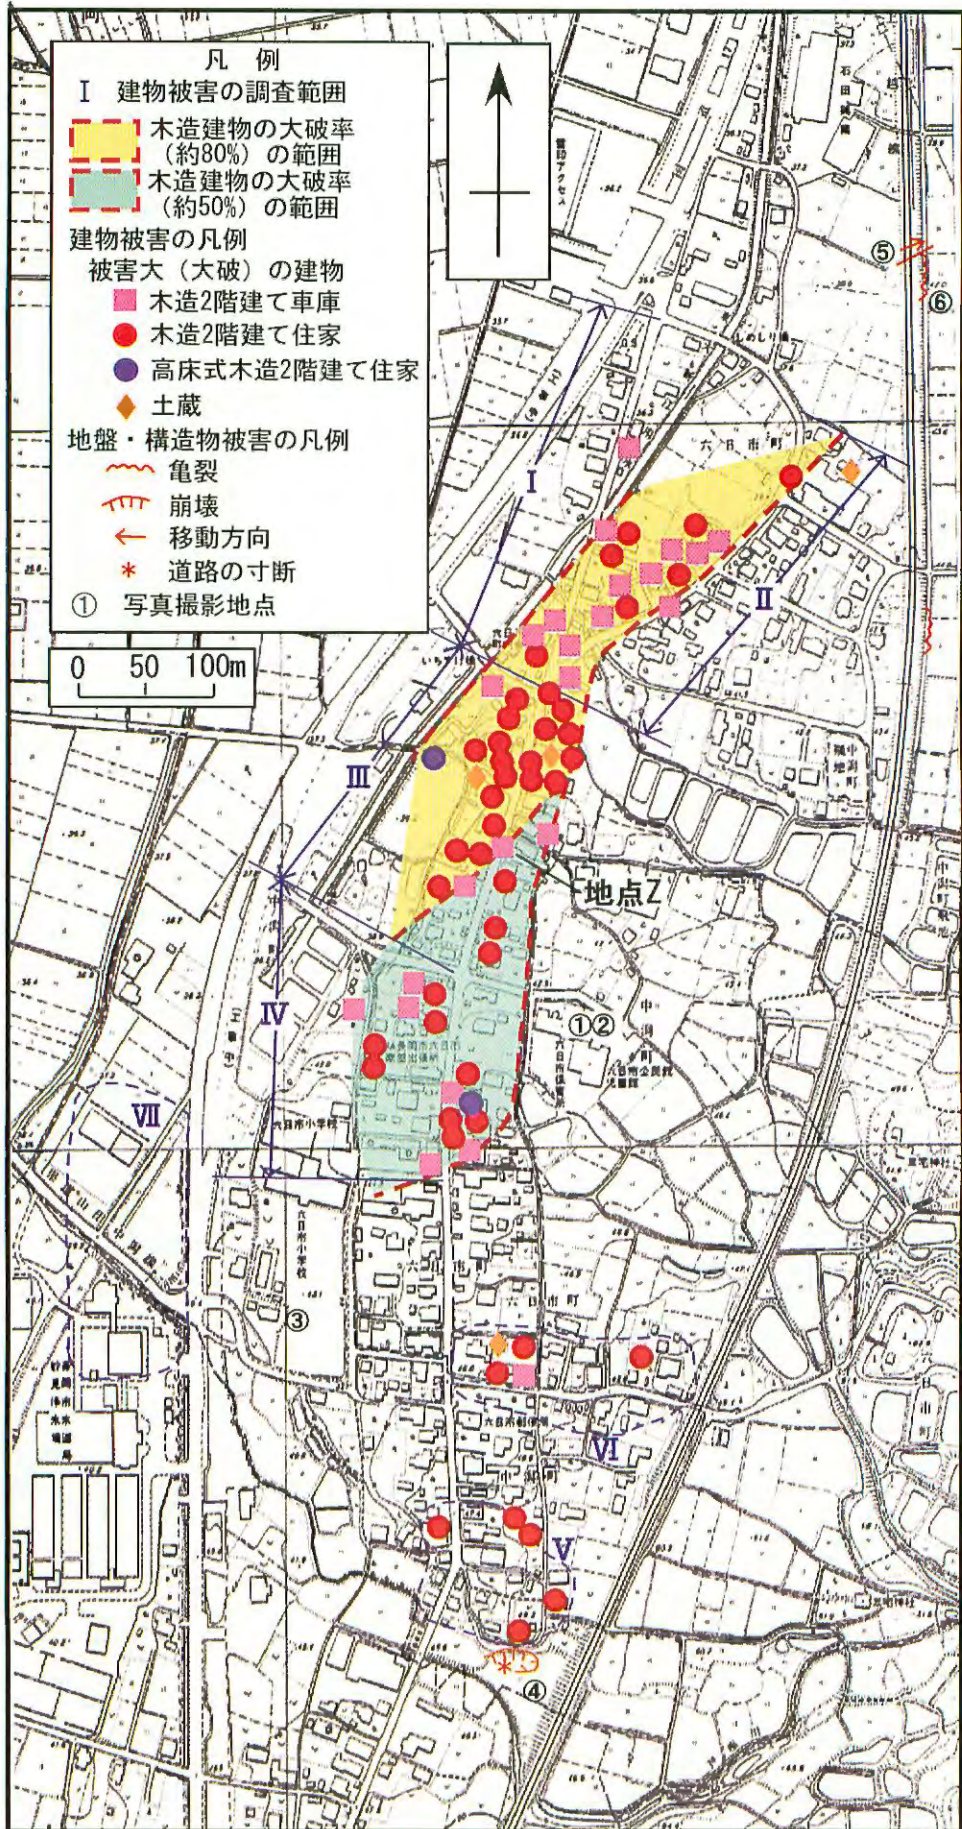
図-3 被害状況図
 長岡市発行、2千5百分の1国土基本図を使用。

調査範囲における被害状況一覧表を表-1に、被害の分布状況を図-3にそれぞれ示す。当地域では木造建物および土蔵の被害が顕著であるが、S構造物、RC構造物および車庫・倉庫として使用されている鉄骨ドーム構造物の被害は一部を除き軽微である。木造建物のうち倒壊したものは比較的少なく、支柱が傾斜しているものが多数を占めている。そこで、外観して支柱が明瞭に傾斜したり、基礎部に多くの亀裂が発生したりして、居住に不都合が生じるとみられる建物を被害大(大破)と判定した。

小学校間のメインストリート沿いで大きく、とくに用水路(東大新江用水)からその南側約250mの地点(記載の便宜上、地点Zと呼称する、図-3)間で顕著であり、被害が顕著な地域は北東-南西方向の帯状をなしている。また、しめしり橋南東からいちすけ橋東方のメインストリート沿いでは、道路より西側に木造建物の被害が集中している。さらに、六日市郵便局東方および中潟町南部でもやや被害が集中している(図-3)。東大新江用水から地点Z間における大破率(大破した木造建物/全木造建物)は約80%(40/49×100=82)、地点Zから六日市小学校間における大破率は約50%(16/33×100=48)、東大新江用水から六日市小学校間全域での大破率は約70%(56/82×100=68)である。また、大破した木造建物のうち倒壊した建物は11棟(大破した木造建物の19%)である。土蔵の被害は4棟認められ、大破率は100%である。一方、調査範囲外の被害は軽微で、屋根瓦の移動や落下、基礎コンクリートの軽微な亀裂は各所に散見されるものの、大破は数棟で確認できる程度である。

木造建物の傾斜方向は、地点Zを境にして北側と南側で差が認められる。すなわち、地点Zの北側(地域ⅠおよびⅡ)では北方向に傾斜するものが多いが、地点Zの南側(地域Ⅲ～Ⅵ)では東および南方向に傾斜しているものが卓越する。建物の傾斜方向は建物の配置にも関係するため単純に比較することはできないが、地点Zを境として揺れ方が異なった可能性も考えられる。また、木造建物の変形様式には1・2階とも同様に変形しているもの、2階のみ大きく変形しているものが認められる。さらに、大破した建物は外見上築造年が古いものがほとんどで、築造年が新しい建物の被害は軽微である。高床式木造2階建て住家は全体に被害は軽微であるが、一部の建物に基礎部と住居部の接合部を中心に変状が認められる。

建物被害は六日市町北部に集中しており、東大新江用水から地点Zまでの区間には、幅80～100mの被害の集中域(木造建物の大破率が約80%)が北東-南西方向に帯状に分布する。また、地点Zから六日市小学校間もやや被害が大きく、大破率は約50%となる。地形面との関係では、前者はA面とB面の境界部周辺にほぼ一致しており、後者はB面上に位置する。地点ZはB面のほぼ末端部に位置する。なお、被害の集中域の北方延長線上では、JR線のレールの変形(右横ずれ変形)や未舗装道路に開口亀裂が認められる(図-3)。

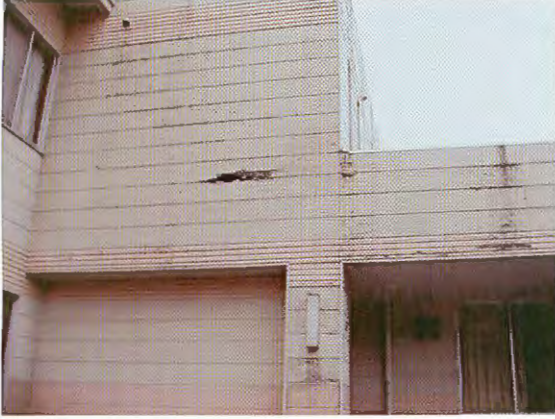
RC構造物についてみると、六日市小学校(3F)や国道17号線沿いのビル(3F)の被害は軽微で、わずかに外装部のはがれが認められる程度である。六日市町コミュニケーションセンター(1F、2F)では、1・2階階境界部や支柱部での外装のはがれ、基礎部周辺の沈下、1階階部の梁のたわみなどの変状が認められる。

写真-1 六日市町コミュニケーションセンター(2FRC).1・2層階境界部の外装のはがれ.

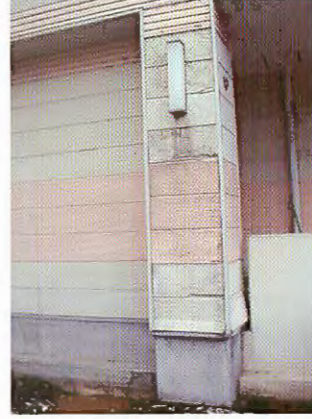
写真-2 六日市町コミュニケーションセンター(2FRC).支柱の外装のはがれ.

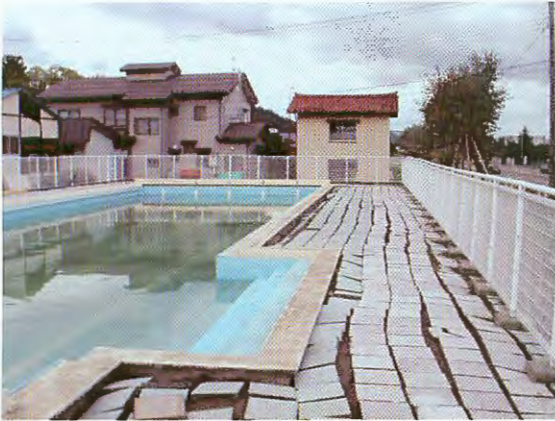
写真-3 六日市小学校プールの変状.

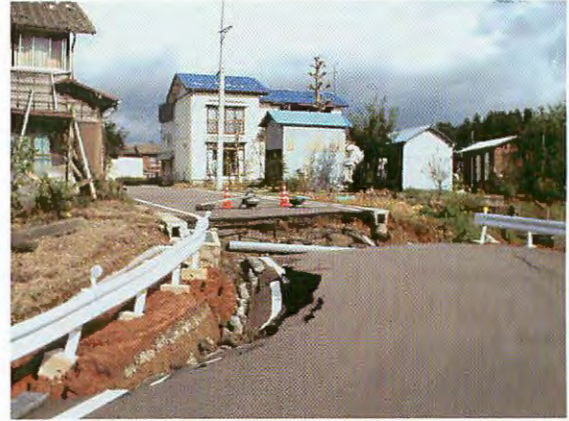
写真-4 道路盛土の崩壊. 沢部の盛土の崩壊とみられ, 地下水の湧出が認められる.

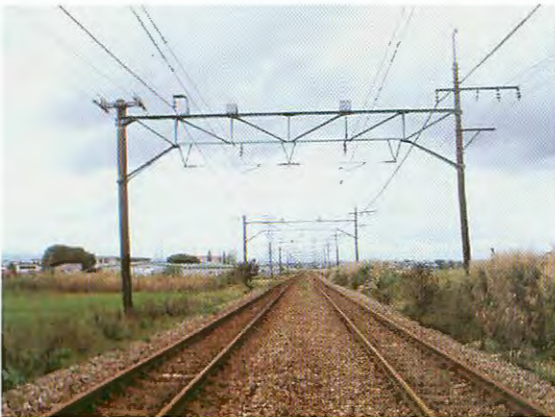
写真-5 JR線, レールの変形.

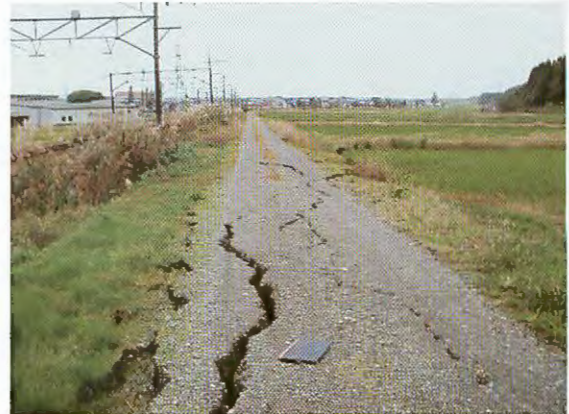
写真-6 JR線, 線路脇の未舗装道路上の亀裂.
