## 新潟県中越地震における雪崩防止柵基礎に関する検討

### A few Considerations of Foundation Failure on Snow Avalanche Defensive Structure due to the Mid Niigata Prefecture Earthquake in 2004

*Keywords* : Snow avalanche defensive structure, fissure, fissility, weather, failure

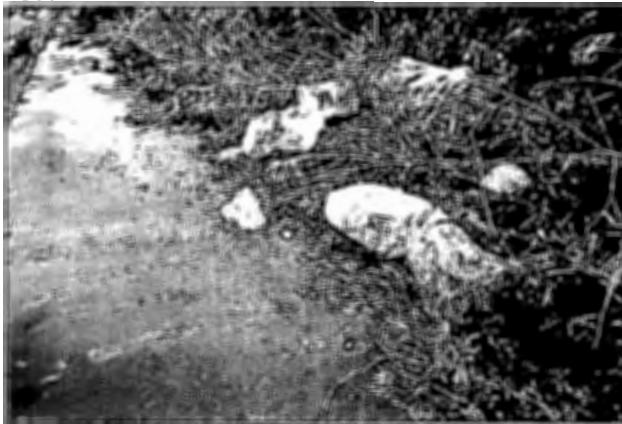
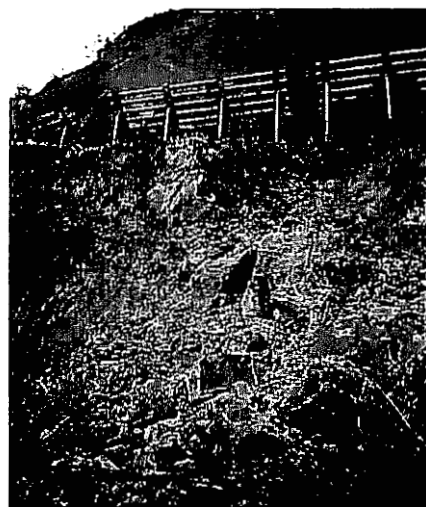
写真-1, 2 信濃川左岸に分布している堆積層が防止柵ポケットや歩道に落下(小千谷市山本)

被害状況は、雪崩防止柵に岩塊が崩壊して堆積し、雪崩を受け止める機能を殆ど喪失している。(写真-1,2参照)。

この現象を生じた主な原因は、「剥離現象」である。魚沼層は堆積時代が新しいので、続成作用が少なく地盤内部の固結度が低く(表面積が大)、従って垂直に近く切り立った急崖の自由面に向かって剥離しやすい性質を有している。

であり、それに伴う応力開放が不安定度を更に増大するものと推定される。さらに加えて当該地周辺では、降水現象と余震をも含んだ地震動に起因する剥離現象が今後も発生し得る危険な部分が認められる。雪崩防止柵に堆積している岩塊は、その形成過程から扁平な岩塊が多く見られる。泥岩の細粒化、若しくは泥寧化と思われる小崩落によるものと推定された。

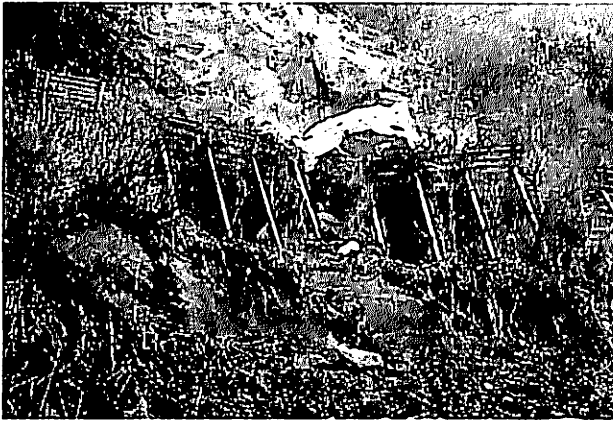
写真3 落石により雪崩防止機能低下 (十日町市中条)

被害状況は、雪崩防止柵に巨岩塊が崩壊して堆積し、雪崩を受け止める機能が殆ど失われている。当該地は南北方向の軸を有する背斜構造の西翼に位置しているため、層理面は緩く西傾斜している。走向は、略、南～北であり、傾斜は、13～15° 西内外である。

当該崖には、現時点でも亀裂の発達が見られる。その意味では不安定な崖である。その亀裂の方向性は縦横高の3方向を示している。3方向の亀裂によって、岩盤が切断され、四角い形状を成し、巨岩塊が自由面に向かって抜け出す現象である。抜け出す時点で最も有効に作用した力が、今回の場合は、地震動である。当該崖の自由面と地層の層理面との関係は、交差盤を成している。(注. 流れ盤・受け盤・交差盤)流れ盤等と比して、交差盤は、巨岩塊抜け出しという視点からは有利な条件である。この周辺の雪崩防止柵に堆積している巨岩塊はその形成過程から、四角い岩塊が多い。(写真3参照)。

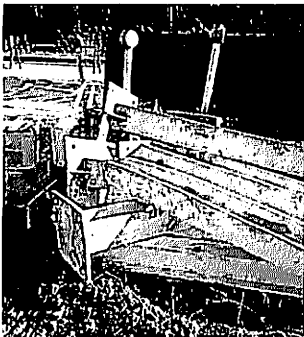
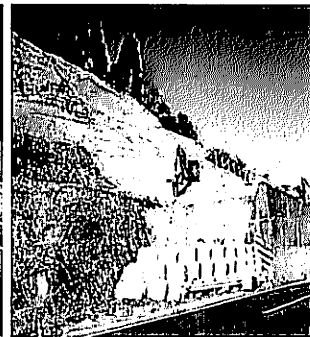
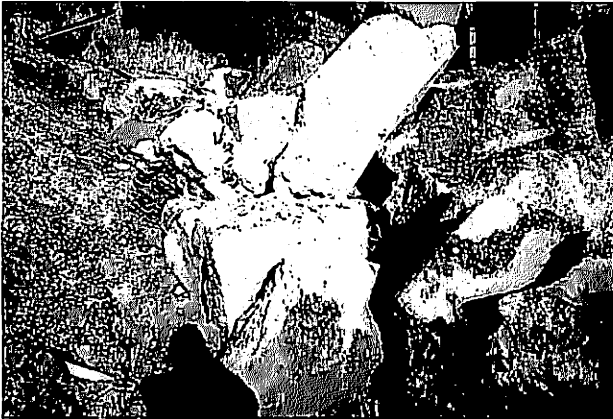
写真4～6 泥岩等の風化により雪崩防止基礎部分の支持地盤が崩落した (十日町市焼野)

被害状況は、7基の雪崩防止柵が破壊され、使用不能になったため撤去されている(写真4～6参照)。

その急崖は前述の理由により比較的風化が進んでいる。急崖の中央部に、斜面崩壊の痕跡が認められ、その周辺の防止柵が基礎の浮き上がりにより破壊されたと思われる。斜面崩壊そのものは、表層崩壊の形態に近いと考えられる。つまり雪崩防止柵破壊の原因は、風化作用の進行に伴って発生した、斜面崩壊によるものである。

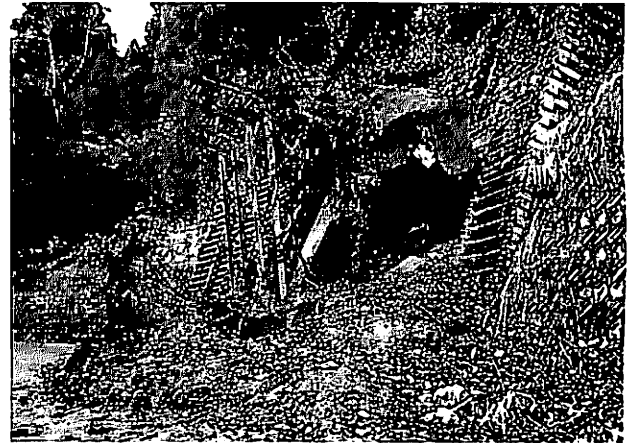
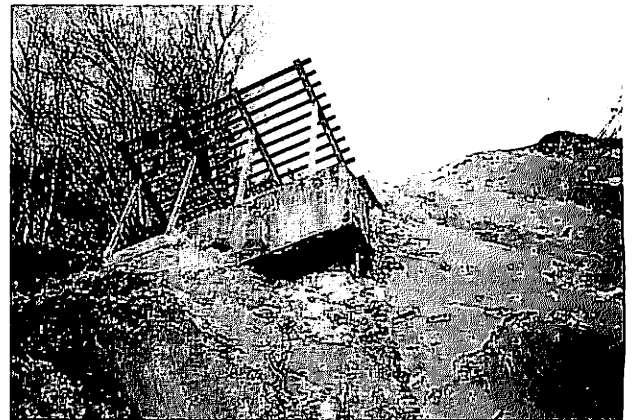
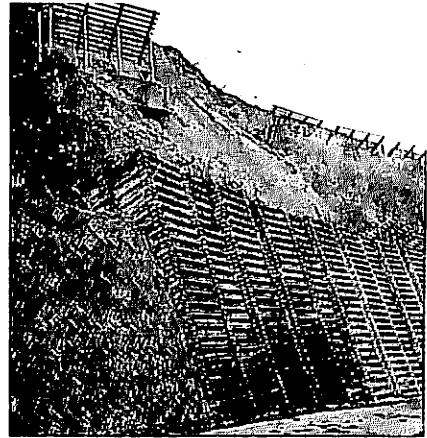
写真7～9 支持地盤の崩落と雪崩防止柵の宙吊りと落下箇所の確認 (十日町市樽沢)

被害状況は、雪崩防止柵の基礎部が崩落し、基礎の一部が宙吊り状態になり、極めて不安定な形態となっていたり、防止柵全体が落下したりしている。急崖の上方に分布している、中位段丘堆積物中の安山岩礫が落下し、雪崩防止柵裏に堆積している箇所もある。その為段丘堆積物部分にロックネットの応急処置を施している。(写真7～9参照)。

この周辺では原則として、急崖部分に浅く根入れをして雪崩防止柵を造っている。風化した魚沼層が地震動により剥落し、根入れ下部が三角形に落下したものである。宙吊りになった防止柵は多雪とスレーキングから冬季間の雪荷重に耐えられない状況と判断される。その事由として、雪崩防止柵基礎の三分の一から二分の一程度が宙吊りになっていることによる。雪崩防止柵基礎位置と基礎形式との選定に再考の余地がある。降雪を迎えて速やかな応急対策が望まれる所以であり、斜面植生の崩れも雪崩発生の危険性に拍車をかけることが予想される。

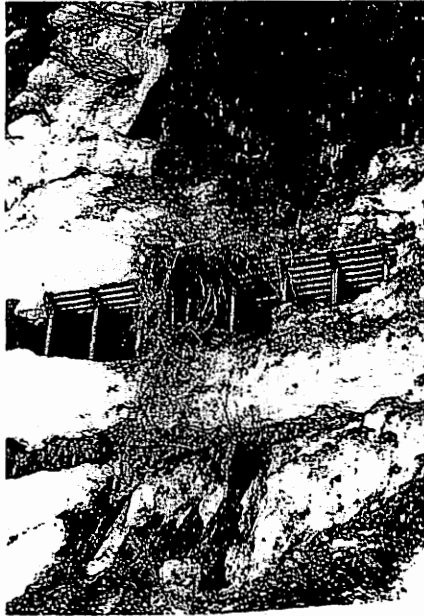
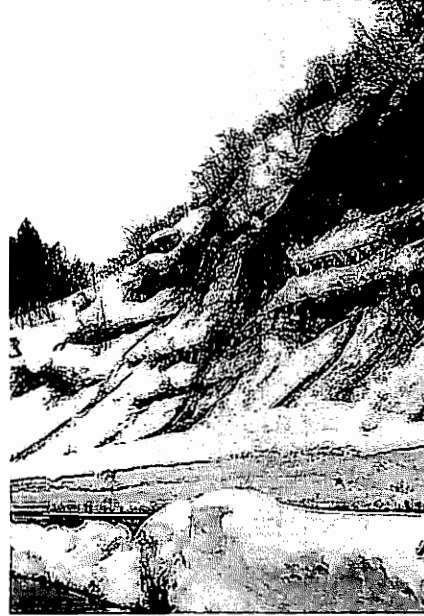
写真10, 11 地震により裸地化した所から全層雪崩が発生した(十日町市中条 2005年2月19日撮影)

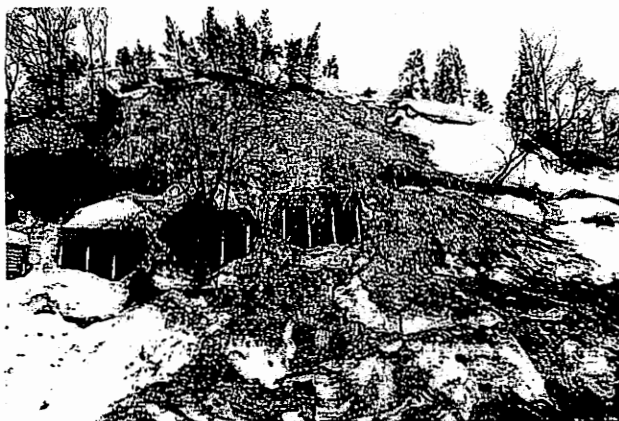
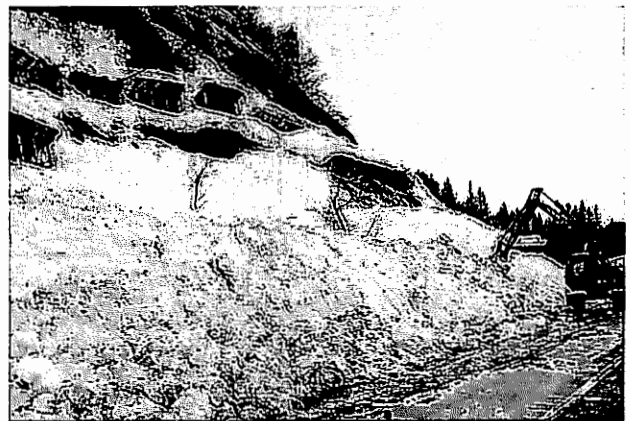
写真12, 13 地震により裸地化した所から全層雪崩が発生したため国道252号線を通行止めにして、雪堤をつくっている(十日町市焼野 2005年2月19日撮影)
