平成11年6月29日の豪雨によって善徳地すべり地・大師堂周辺 で発生した斜面崩壊と水みちの分布

**Distribution of slope failures caused by heavy rain on 29 June 1999 and
groundwater vein-streams in Taishido, Zentoku landslide, Shikoku Island, Japan.**

Gen FURUYA, Akira SUEMINE, Nobutomo OSANAI and Ryuichi HARA

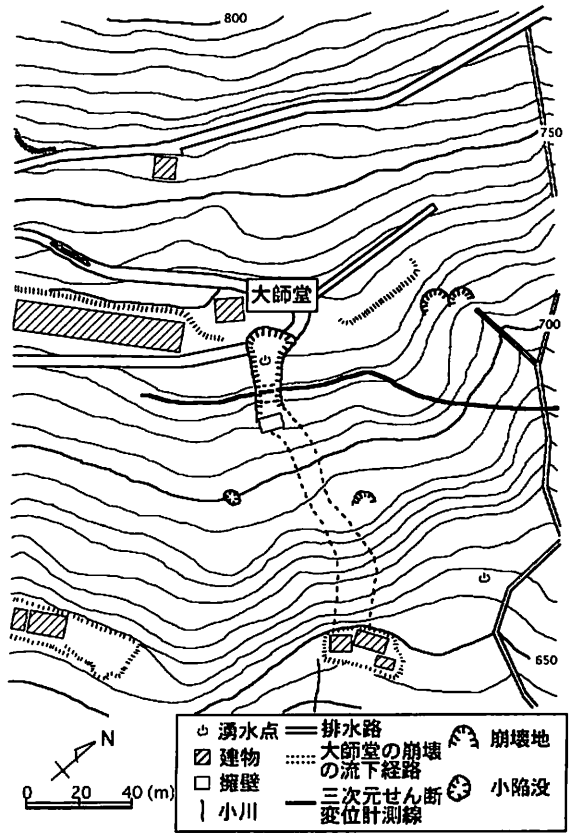
図-3 大師堂周辺の地形図

図-3は大師堂周辺の地形図である。平成11年6月29日の集中豪雨において、大師堂周辺では斜面崩壊が4箇所、土層の小陥没が1箇所、道路の陥没が1箇所発生した。これらの斜面崩壊において、大師堂そばで発生した斜面崩壊（以後、大師堂の崩壊と呼ぶことにする）は、その深さが約3mで崩壊土量が二次的なものを含めて500m³程度であり、村道と擁壁を流した（写真1）。この崩壊は、三次元せん断変位計による移動観測結果から直接的なトリガーは6月29日の集中豪雨であったものの、少なくとも約2年の間クリープ的な前兆変位が生じていたことが報告されている（古谷ほか、2000）。他の3箇所の斜面崩壊はその深さが1～2mの表層部で発生し、崩壊土量が100m³程度である。土層の小陥没は深さが50cm程度で、陥没土量が数10m³程度である。大師堂の西側で発生した道路の陥没は、舗装の轍の間におけるバラスが抜け落ちたものである。大師堂周辺では、湧水点が大師堂の崩壊部（現在は村道の復旧工事のため

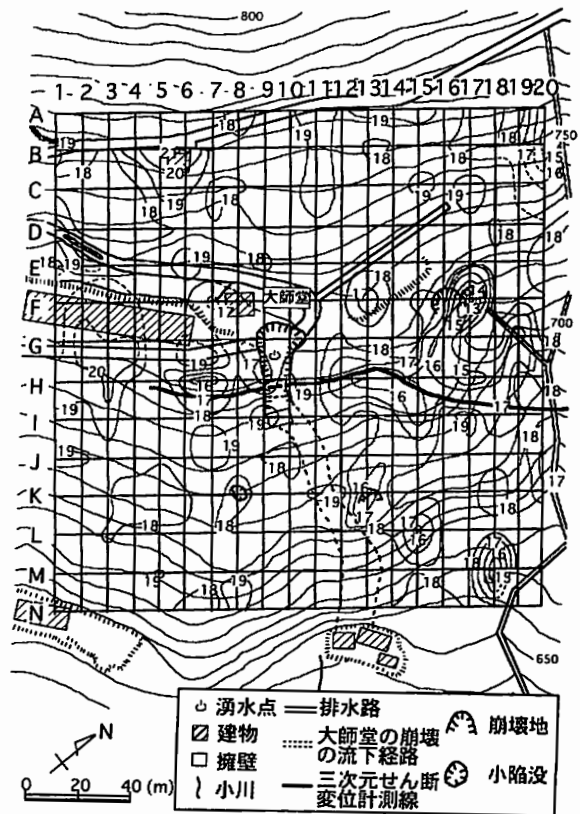
図-7 大師堂周辺における1 m深地温分布図

図-7は最終的に補正を行って得られた結果を測線網上で、12℃から22℃の間を1℃毎に表したものである(以下、1 m深地温は補正後の地温のことを指す)。図中の等温線の点線部分は、家屋や岩の露頭等で計測できなかったので周辺の地温分布より推定したものである。探査範囲内での1 m深地温の最高温度はB6測点の21.02℃、最低温度はF17測点の12.32℃、平均1 m深地温は18.21℃であった。

この図より、全般的な1 m深地温分布の傾向は測線網の右(東)側半分が低く、逆に左(西)側半分が高いことが認められる。図中18℃未満の分布を見ると、A17~19測点付近からD20測点付近まで、E17測点付近からほぼ南東方向のL12測点付近を通り、さらにN15測点の方向まで、C1およびC3測点付近から、途中、E6測点に高温部があるもののほぼ東側に向かってG9測点周辺までの幅広い温度分布を示すところがある。これらの部分のうちで、B20測点付近と大師堂の北東約60mのH15測点を中心としたほぼ南北方向を軸としたX字型の幅約60m程の範囲で16℃未満の低温部が存在している。範囲は狭いが大師堂直下のH7測点付近とM18測点付近でも16℃未満の低温部が存在している。

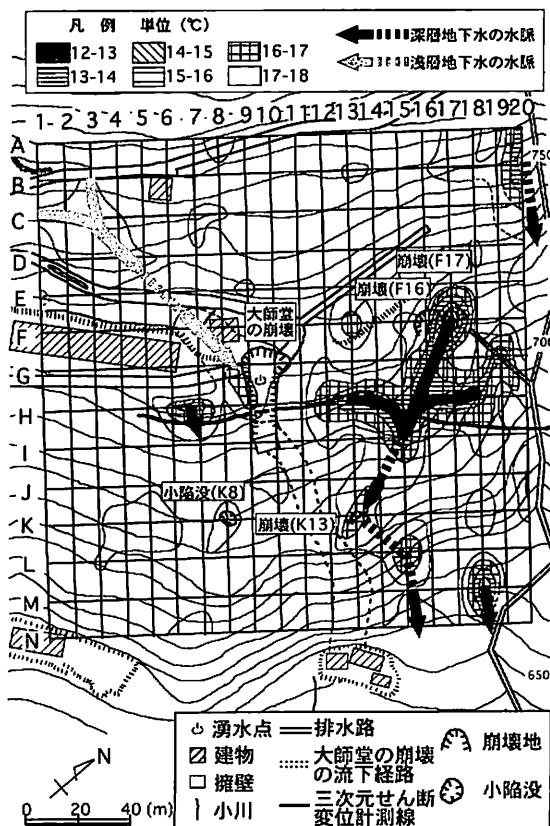
図-8 地下水脈図

表-5において平成12年9月23日のボーリング孔内水温は11.8～12.8℃であり、図-8のF17測点の1m深地温にはほぼ等しい。F17測点周辺では18℃未満の低温部が広く分布しているので、この測点周辺では深層の地下水の流れ(水脈)が地表面付近に上がり、地温を下げていると解釈できる。この水脈の本流はF17付近からほぼ南東方向に流れている。H測線上では水脈の本流に合流するような支流的な流れが存在すると考えられる。この深層地下水の水脈は、地温分布の形状からいったん土層深部に潜り込んだ後に再びK13測点付近、そしてL15測点付近に上がっていると考えられる。

C1 および C3 測点付近からほぼ東の方向に延びる(途中 E6 測点で高温部があるが) 17~18°C の低温部内では、G8 ~ H9 測点付近に 16~17°C の部分(最低地温は H9 測点の 16.89°C)がある。これらの低温部は F17 測点付近からの深層地下水の水脈の分布方向と明らかに異なる。そして、H9 測点の地温は各ボーリング孔の孔内水温に比べて最大で約 4°C 高い。このような特徴から、大師堂から西側では上述した深層地下水の水脈とは別に浅層地下水の水脈が存在すると考えられる。

F17 付近からほぼ南東方向に流れている深層地下水の水脈上において、F16 および F17 測点で前述した 100m² 程度の表層崩壊が発生している。これらの崩壊は地温が非常に低い部分で発生しているので、豪雨の雨がすぐ流出するようなごく表層の地下水だけでなく深層地下水も関与していると考えられる。深層地下水も関与したと考えられる表層崩壊は、K13 測点でも発生している。

1m 深地温探査の範囲内でもっとも大きかった大師堂の崩壊は、道路の陥没から集中豪雨の雨水が浸透したことが相乗効果になった可能性があるが、基本的には 1) 崩壊部の湧水の水温と 1m 深地温分布の関係、2) 大師堂の下に設置している三次元せん断変位計にクリープ的な前兆変位が現れていたことから、C1 および B3 測点からほぼ東へ流れている浅層地下水の水脈が関与していると考えられる。K8 測点の小陥没は、周辺にかなり低い値を示す地温分布がないことから、この測点の周辺部に存在する浅層地下水によって形成されたと考えられる。
