1999年8月トルコ・コジャエリ地震による被害調査 —特に、地質(地盤)条件と被害状況との関係について—

守隨 治雄*¹・丸井 英明*²

Ground Failures Caused by Kocaeli Earthquake of August 18, 1999 in Turkey —Relationship between Ground Condition and Damages—

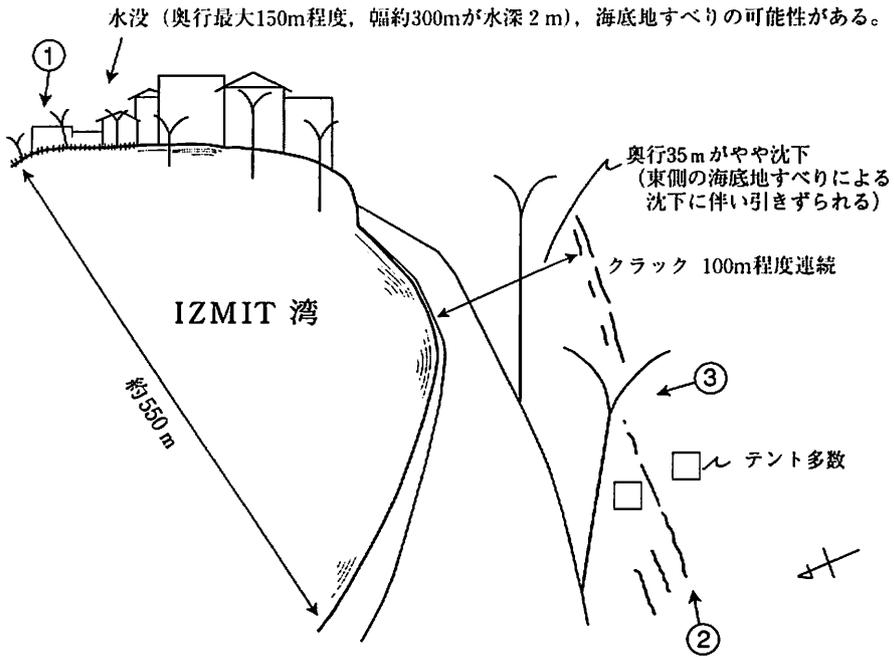
図-4 GÖLCÜK 東側地域水没範囲とクラックの連続性 (←③：写真番号)

図-4に水没範囲等を示した。幅約550m、奥行き最大150m程度が水没し、そのうち幅約300mは現在も約2m水没したままの状態である（写真-1）。海底地すべりによる沈下の可能性がある。また、図-4の西側（写真-2）では、奥行き約35m程で幾条かのクラックが100m程連続し、東側の海底地すべりによる沈下に伴い、小ブロック化し、横すべり（移動）した可能性がある。いず

れも盛土地盤を多く含む沖積層で、かつ、海水を盛土内に引き込み（写真－3）、盛土内の地下水位が高い状況にあったことが予想される。

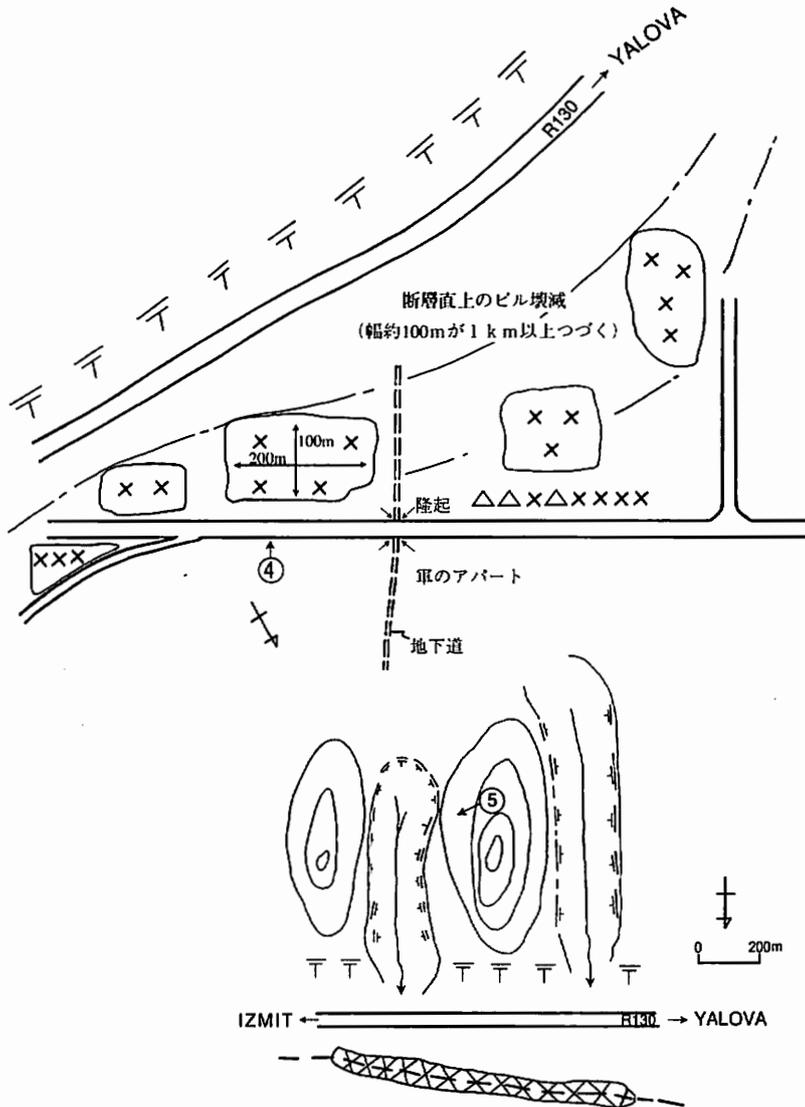
図-5 GÖLCÜK 西側地域，地表断層直上におけるビル壊滅

図-5に地表断層直上におけるビル壊滅状況等を示した。幅約100mで1km以上連続（東西～南東方向）し、ビルが倒壊している（写真-4）。地形的に沢の出口付近に沖積層が厚く堆積（写真-5）しているところで地表断層が発達し、被害が多く現れている。

山手からGÖLCÜK市外を望むと、沢の出口に三角州状に沖積層が堆積した付近でとくに地表断層が発達。幅約100mが1km以上連続しビル壊滅。

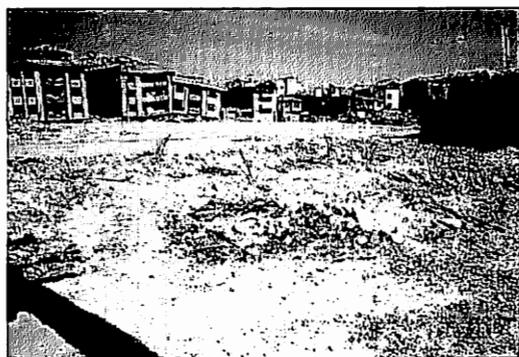
写真-6 SAKARYA (ADAPAZARI)
直接的な道路両側のビル壊滅

ADAPAZARIは、黒海に注ぐSAKARYA川の氾濫原堆積物で広く覆われており、地下水位は1～3mと浅い。当地点は、1967年のMudurnu地震(M7.1)で液状化被害を受けているが、今回は、それを示すような噴砂は確認できなかった。写真-6・7に示すように旧河道を想定させるような直線的な道路の両側のビルが、延長約500m以上にわたって壊滅している。ほとんどは直接基礎のようである。今回の建物被害で共通して言えることであるが、ほとんどのビルで1階部分が座屈している。また、局部的に道路が隆起している箇所も認められ、地表断層からは10km程離れてはいるものの、地震動がかなり強かった様子がうかがわれる。

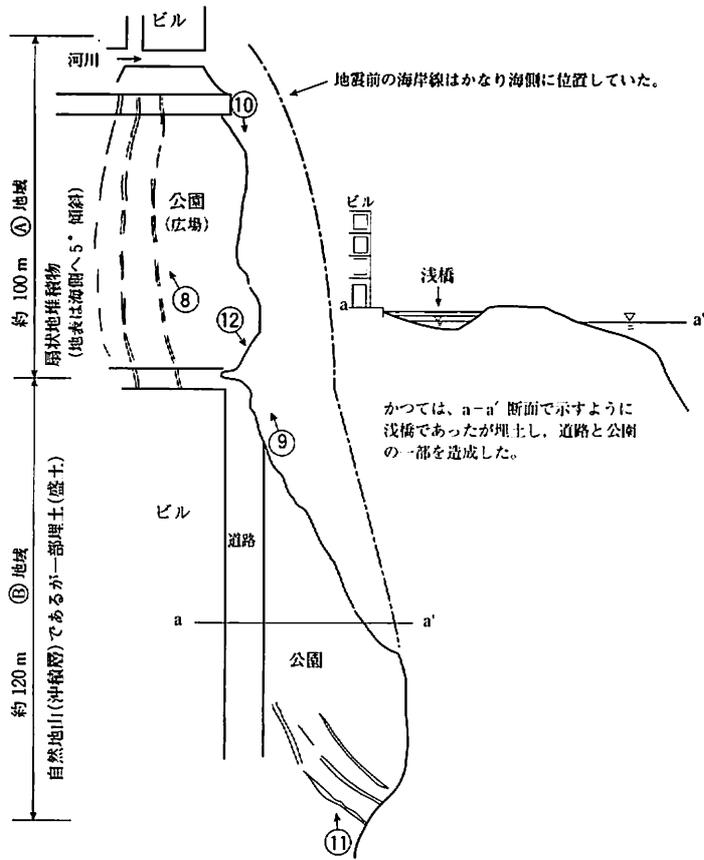
図-6 DEGIRMENDERE地域におけるクラックの連続性

図-6にクラックの連続性を示した。図中④地域は、扇状地堆積物が分布しており、テンションクラックが約100m連続し(写真-8)、50cm程度横すべり(地すべり)を生じた可能性がある(写真-9・10)。地震前の海岸線は、かなり海側に位置していたようである。図中⑤地域は、自然地山(沖積層)を主体とするが、図中の断面図(a-a')に示すように、かつて栈橋にしていた箇所を埋土(盛土)していたようである。④地域同様、クラックが連続しており(写真-11)、海岸側で一部沈下し、公園が消失している(写真-12)。海底地すべりの可能性がある。地表断層直上であること、および、地下水位が高く、地表付近まで達していることが被害を大きくしたものと考えられる。

㉓、㉔地域とも50cm程度の水平移動を伴う。海岸側で一部沈下し、公園が消失。海底地すべりの可能性がある。

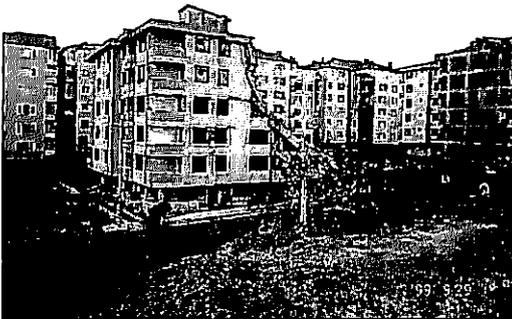
写真-13 DERINCE 谷地形部のビル倒壊

当地点は、IZMIT湾北側斜面で、沖積層の分布は少ないものの、古生層の丘陵地に入江状に小沢が入り込み、沖積層がアバットした地形・地質状況を示している。そのため住宅地は、谷埋めや、切盛を行い造成しており、谷地形部（写真-13）、切盛境界部の不整形地盤構造による地震動増幅特性等の箇所（写真-14）で被害が多い。

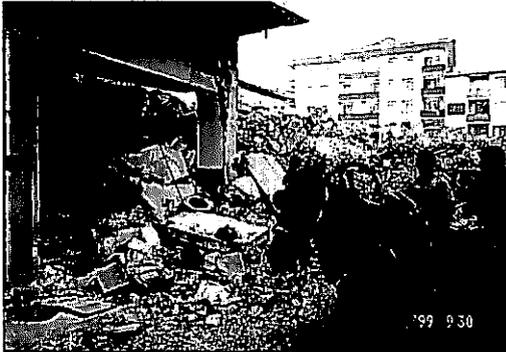
写真-16 YALOVA 20m×30mの範囲でビル倒壊

当地点は地表断層を延長した活断層の直上に位置する。地形的には、南北線の小沢が発達しており、そこから供給された土砂等により、比較的広範囲に沖積層 (三角州) が堆積している。そのため、写真-16にみるように、数10m四方で、ビルが倒壊している箇所がいくつか認められ、被害が大きいようである。

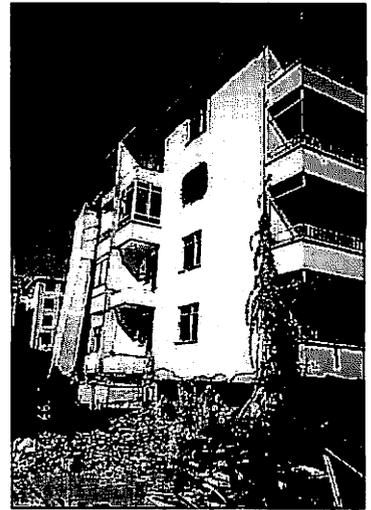
写真-15 BAHCECIK
震源地から2 km以内の町

当地点は、震源地に最も近接した町で、2 km以内に位置する。そのため、地表断層付近に位置し、沖積層が分布するところの建物は、かなりの被害を受けている (写真-15)。

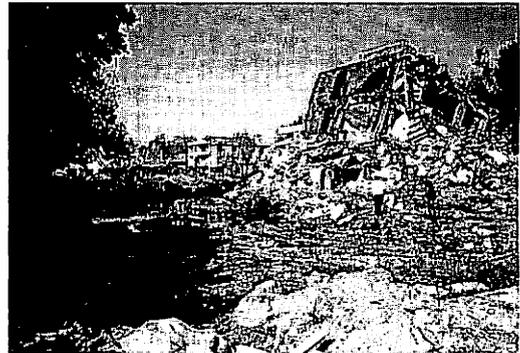
写真-17 AKYAZI
地下水位高い旧河道付近のビル倒壊

当地点は地表断層直上に位置する。旧河道付近は、沼地を呈し、地下水位も高い (地表付近)。そのため、そのような箇所の建物は写真-17にみるように、かなりはげしく倒壊している。当地点は、人口が少ないためこれまで説明してきたA～F地点にくらべると被害は少なくみえるが、他の地点同様、人口過密であれば、同様の被害を生じていたことが予想される。

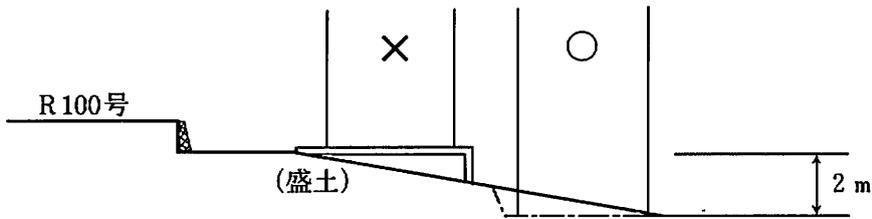
図-7 AVCILAGEKMECE の盛土地盤に建物基礎が段違い構造で建設 (図中×印)

写真-18に被害状況を示した。沢地形に盛土している箇所で、しかも、建物基礎が直接基礎で段違い構造を示している場所で被害が大きい (図-7)。また、そのような建物基礎の場合、地質が第三紀層であっても、地震の影響を受け、建物が倒壊している (写真-19)。同様の条件からなるものの、地質が古生層より構成されているISTANBULでは、被害はほとんど受けていない。
