蒲原沢源頭部崩壊地付近の地下水の挙動について

Behaviour of Groundwater in the Slope Failure Area of the Gamahara Torrent

In the previous paper the background and mechanism of the Gamahara Torrent debris flow of 6 December 1996 were reported on the basis of the results of various geotechnical investigations. This report deals with results of the geological survey in two bore holes just behind of the slope failure scar and observation results of the behaviour of the groundwater in the same bore holes due to the continuous measurement of the water table.

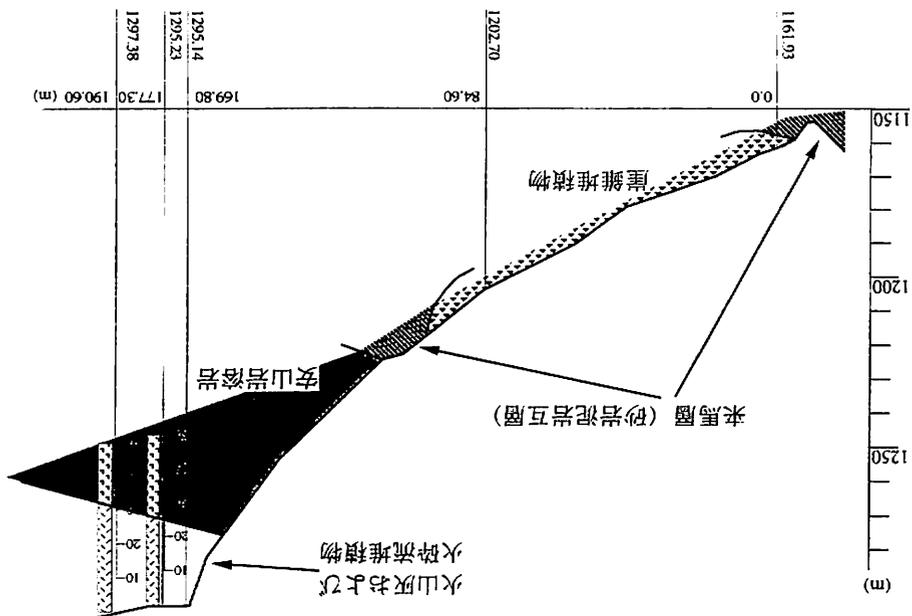
図-2 ホーリソク調査孔位置縦断面図

本調査のため掘削したボーリング孔2本の配置図を図-1の平面図並びに図-2の縦断面図に示す。2孔とも崩壊地内ほぼ中央部を通る測線の延長上に位置し、No.2孔は崩壊地滑落崖上端から7.5mの地点に位置し、No.1孔はそこからさらに13.3m奥の位置にある。

- ① 崩壊斜面表層部の地質調査結果は基本的にはボーリング調査結果と整合する。
- ② 安山岩溶岩と来馬層の境界面の位置はこれまでの推定よりかなり低い。
- ③ 来馬層と上部火山噴出物（安山岩溶岩及びその上部の火砕流堆積物）の境界が 1 つの明瞭な地下水の挙動を規制する不連続面と考えられたが、さらに上部の安山岩溶岩と火砕流堆積物の境界も地下水の挙動を規制する不連続面と考えられる。
- ④ 安山岩溶岩と火砕流堆積物の境界面は、図-2 に示されるように崩壊面から奥の尾根方向に向かって下がっている。おそらく来馬層と上部火山噴出物との境界面も水平に近い面ではなく、同様に尾根方向に下がっているものと推定される。この傾斜は蒲原沢中流域に広範囲に見られる来馬層の傾斜と調和的である。

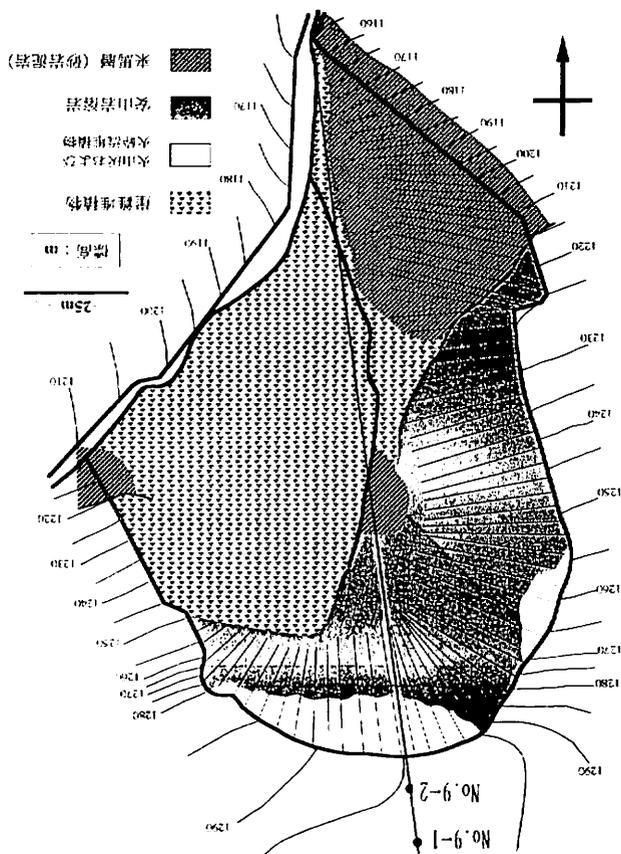
図-1 ホーリソク調査孔位置平面図

標高 1,300m 地点の崩壊は図-4 に示す蒲原沢流域地質図から丁度地質の境界付近に位置すると考えられた。その後、崩壊地内部の踏査による地質調査結果に基づき、崩壊斜面表層部の地質は写真-5 と図-1 に示すような状況であることが解った。

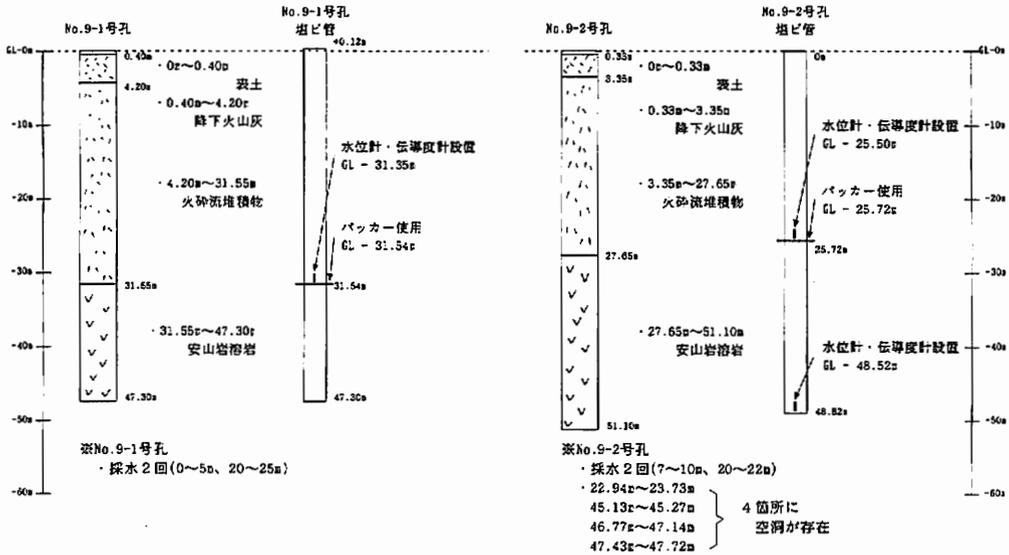
図-3 ボーリング掘削数量及びセンサー設置位置図

本調査ボーリングの最終掘削深度並びにセンサー設置位置を図-3に示す。No.2孔の最終掘削深度は51.10mであり、塩ビ管ケーシングは48.82mまで挿入されている。No.1孔の最終掘削深度は49.70mであり、塩ビ管ケーシングは49.70mまで挿入されている。

水位観測のため、No.2孔では25.72mの位置でパッキングし、25.50mの位置と48.52mの位置の2箇所に水位観測センサーを設置している。No.1孔では深さ31.54mの位置でパッキングし、31.35mの位置に水位観測センサーを設置している。その他、両孔でそれぞれ2回水質試験のため採水を行っている。

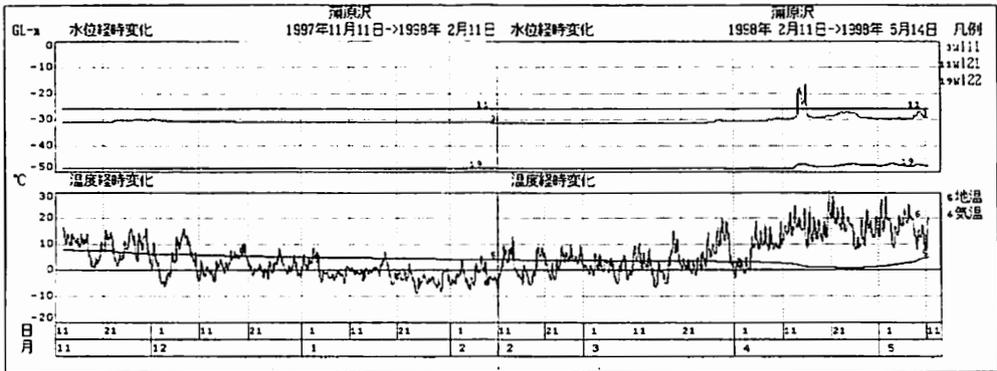
図-5 ボーリング孔内水位観測結果

ボーリング孔内に設置した水位計により、1997年11月11日から1998年5月14日まで水位の経時変化を観測した。水位計の設置位置は図-3 に示すように Na 2 孔では地質境界面と孔底の 2 箇所、Na 1 孔では地質境界面の 1 箇所である。水位観測結果を図-5 に示す。温度変化から見て融雪が急速に進ん

だと考えられる1998年4月半ばに、No 1孔の地質境界面上で10mを超える水位の上昇が観測された。また、同時期にNo 2孔の孔底でも変化量は2～3 m程度であるが、同様の水位変化が観測されている。

ボーリングコアで観察されたように地質境界面下部の安山岩溶岩部分も割れ目が多いために、平常時の降雨や僅かの融雪による地下水の流量では、通常は仮に地下水が通過しても速やかに下部に浸透してしまい、水位計に観測されないものと考えられる。図-5の4月半ば頃に見られたような、融雪量が極めて多い時期には、下部の安山岩溶岩と上部の火砕流堆積物との地質境界面上に顕著な水位上昇が見られるものと考えられる。
