1992年津南地震M4.5調査報告

1992 Tsunan Earthquake of M4.5, Southern Niigata Prefecture

A small earthquake of M 4.5 occurred on December 27, 1992 at the southern border of Tsunan Town, the southern Niigata prefecture. The school buildings and gymnasiums at the epicentral area were seriously destructed by the quake. As no serious damages have been reported in recent Japan by the earthquakes of magnitude less than 5, the damages were unusually large due to extremely shallow focal depth of 2 to 3 km. The distribution of the earthquake intensity on the scale of Japan Meteorological Agency is described with behavior of people at earthquake emergency. A historical review of local destructive earthquakes gives a conclusion that at an average interval of every five years local destructive earthquakes have been taken place in the southern Niigata prefecture. A seismo-geological interpretation based on the tectonic deformation of river terraces formed along the Shinano river reveals that the rate of uplifting of the studied area has been increased at 2 mm/year during last 50,000 years forming a dome structure of the Matsunoyama geothermal area. Before the earthquake thermal water anomalies occurred

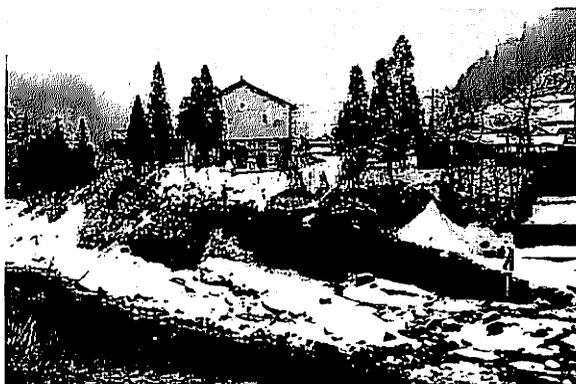
写真-2 大割野段丘面上にある上郷中学校と信濃川右岸の段丘崖
段丘崖下の岩盤に亀裂が生じ Ca^{2+} - SO_4 - HCO_3 型地下水が湧出した

宮野原地区宝山荘の温泉が地震前後に異常を示したとのことである。本源泉はポンプ揚湯を断続的に行っているため、異常をキャッチするための観測を行うのは難しい。本源泉から200 m離れた信濃川右岸河床の岩盤に新たな割れ目が生じ、重炭酸に富む鉱泉が湧出し河床に水酸化鉄の赤褐色沈殿が析出した（写真-2）。宝山荘からこの河床の割れ目湧泉を結ぶ地帯を横断するように走る国道117号線には地震により多数の亀裂が生じた。

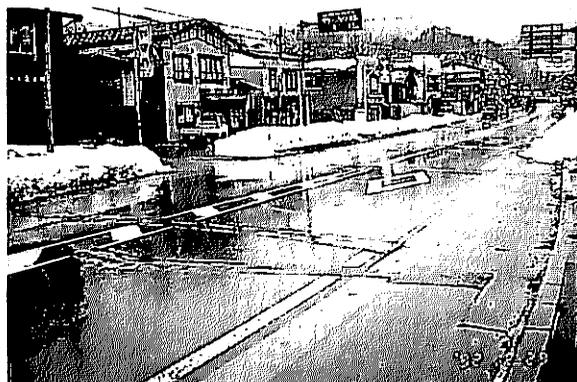
写真-5 震央となった上郷宮野原地区では、国道117号線には30ヶ所余の亀裂が生じた

本地震によって国道117号線に多数の亀裂が生じた（写真-5）。この亀裂による変異は小さく、最大で1～2 cm程度の上下、横ずれ、開口変位が生じた（写真-6）。図-11は117号線に生じた亀裂の分布図である。亀裂の方位は北西～南東である。道路亀裂は宮野原橋から宮野原発電所間450 m間に集中的に発生し、道路補修ヶ所は30余りとなった。津南町の調査によれば、羽倉地区の町道にも20ヶ所にひび割れが生じた。マグニチュード4.6の地震でこれほどの被害が生ずることはまれである。

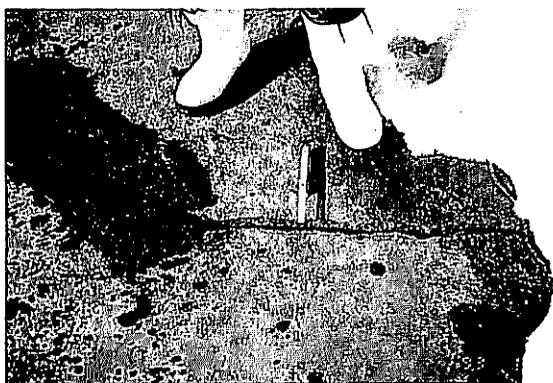
写真-6 宮野原逆巻国道の歩道に生じた亀裂に生じた亀裂

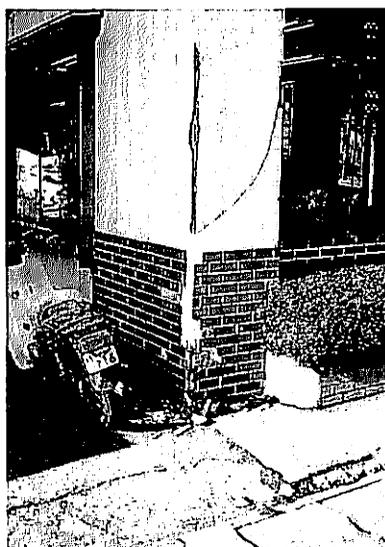
写真-7 宮野原逆巻国道に沿う事務所の壁および舗装路盤に生じた亀裂

津南町役場および十日町警察署の調べによると上郷地区約600戸の内92戸の窓ガラスが割れ、壁にひびがはいり（写真-7）、水道管が破裂した。同地区を通る国道117号線は距離450 mに渡り多数のひび割れが入った。震央である羽倉地区の町道にも多数のひび割れが生じた。逆巻地区にある東北電力宮野原発電所で事故が発生し、津南町および隣の長野県栄村で約2時間の停電となった。幸いにも、この地震によるけが人は一人もなかった。被害の概要は表1に示した。

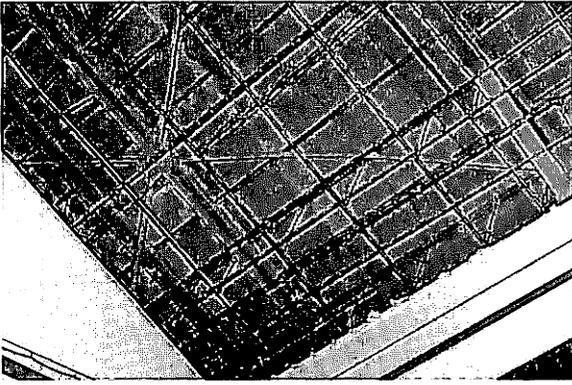
写真-8 被害調査のため天井板をはがした上郷
中学校体育館
屋根鉄骨柱をつなぐ水平筋かいが曲げられている

最も被害の大きかった校舎は2階建てよりなり、1階が教室、2階が体育館である。1階と2階の下部が鉄筋コンクリート構造、2階上部は鉄骨構造よりなる複合構造である。2階が鉄骨造りとなっているのは、体育館が柱のない広い空間を必要とし、上部の重量を小さくするために鉄骨構造となっている。2階上部は直線の鉄骨をネジ止めして造った鉄柱(ラーメン構造)を梁でつなぎ、その間を筋かいで結んだ骨組みである(写真-8)。校舎の短辺となっている両側壁はラーメン構造の骨組を含んだ強い全面鉄筋コンクリート壁である(写真-13)。両側の強い鉄筋コンクリート壁に挟まれた校舎は、地震による両壁の複雑な動きで、押しつぶされたり引き延ばされたりした結果、2階上部の

鉄骨ラーメン構造や筋かいが耐えきれなくなり、曲がったり折れたりして建物が変形し、アルミサッシの窓枠がはずれ、天井が垂れ下がり一部が落下したことが明らかになった（写真-10～13）。校舎両端の鉄筋コンクリート壁には多数の亀裂が生じた。鉄筋コンクリート壁は鉄骨ラーメン構造より強固で変形しにくいので、両者間の構造的不均一性が被害を大きくした。すでに大きく変形している鉄骨ラーメン・筋かい構造は次ぎの強い地震に対し抵抗できないので、至急に復旧対策が必要であると指摘した。

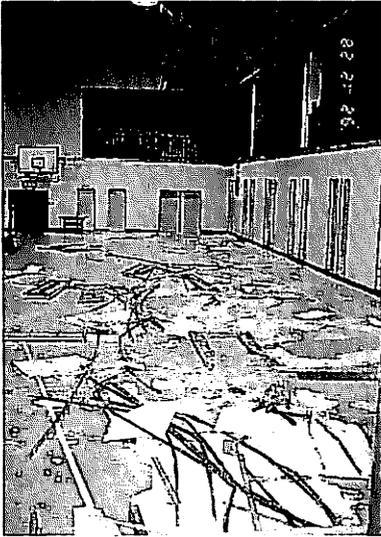
写真-9 上郷中学校体育館天井の
一部が破損落下の状況

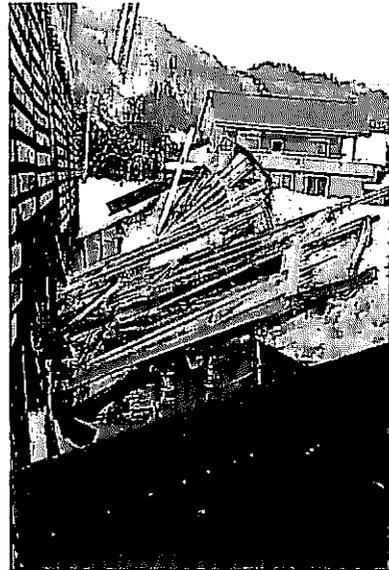
写真-11 上郷中学校体育館グラウンド側
に落下した2階のアルミ窓枠

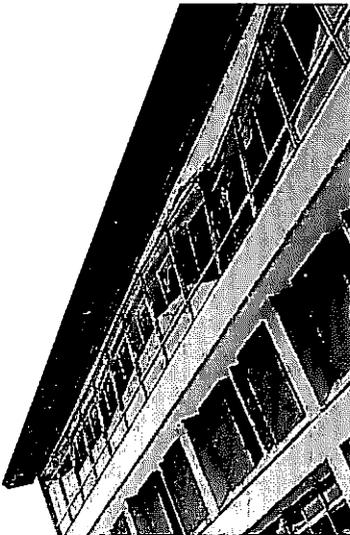
写真-12 上郷中学校体育館（信濃川側）
軒下天井板は落下し、2階の
アルミ窓枠は押し曲げられた

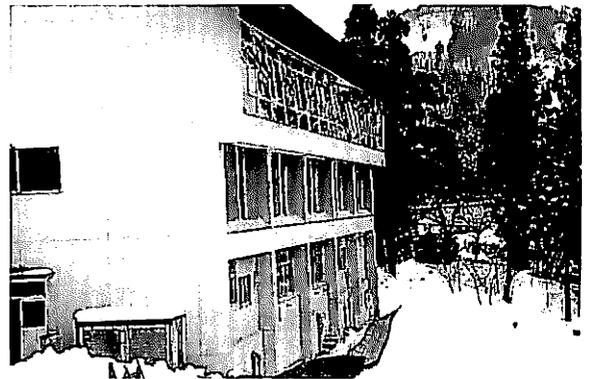
写真-13 上郷中学校2階体育館（信濃川側）。
南北方向の力で押し曲げられた2階の
アルミ枠と雪上に落下した軒下天井板

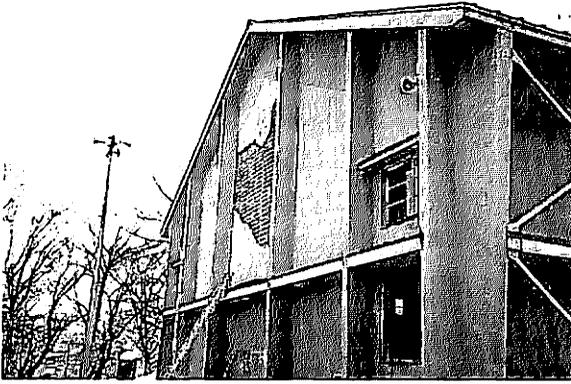
写真-14 体育館のモルタル壁の一部が落下した
上郷小学校

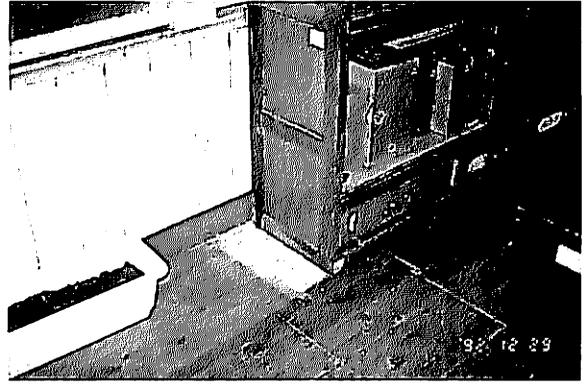
写真-15 上郷小学校理科室の移動した戸棚

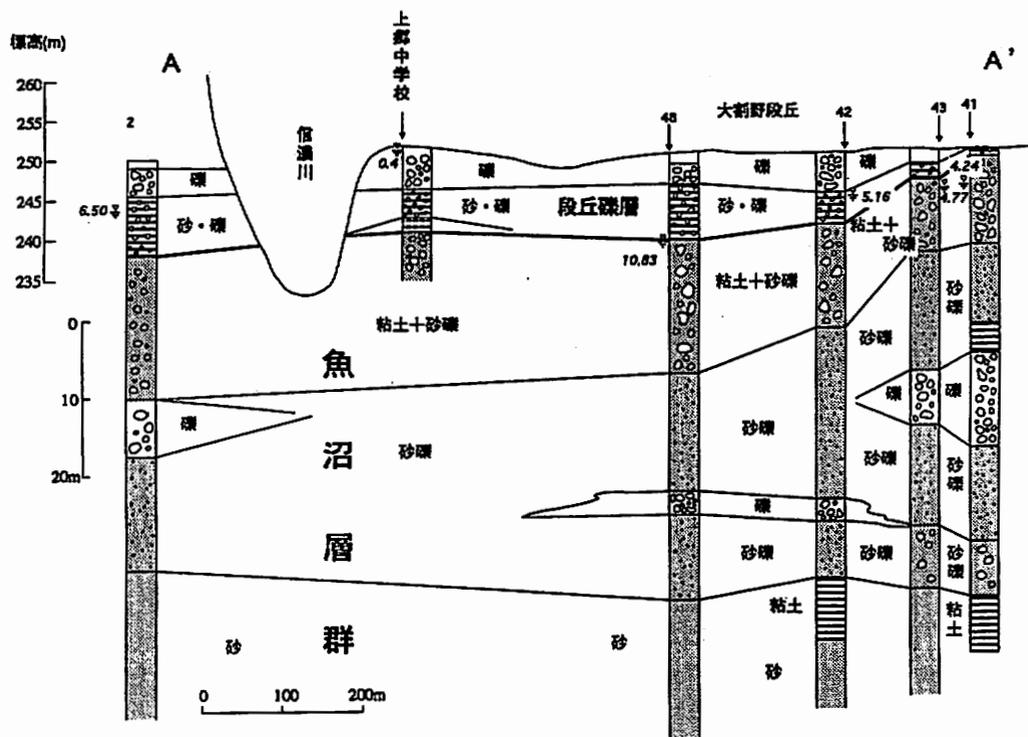
図-14 上郷地区A-A' (信濃川に平行する大野段丘) の地質断面図

図-14・16の上郷中学校断面（大割野面）では基盤の魚沼層群の上に載る大割野段丘礫層の厚さは約10mである。この段丘礫層では、予想に反し、深さ7～11mにN値が10以下の泥層があり、建築基礎の造成に特別な注意が必要となっている。

図-14の上郷中学校断面（大割野面）では、予想に反し、深さ7～11mにN値が10以下の泥層があり、建築基礎の造成に特別な注意が必要となっている。図-15の上郷小学校断面（正面面）では、これも予想に反し、10～17mの段丘礫層中にN値が10以下の泥層が2層挟まれている。両段丘共に浸食段丘で、巨礫を含む薄い段丘礫層のみと考えていたが、事実はそうではなく、著しく軟弱な泥層が挟まれている。宮野原地区の段丘礫層堆積時にときたま水流の弱い湖状態があり、泥が堆積した。

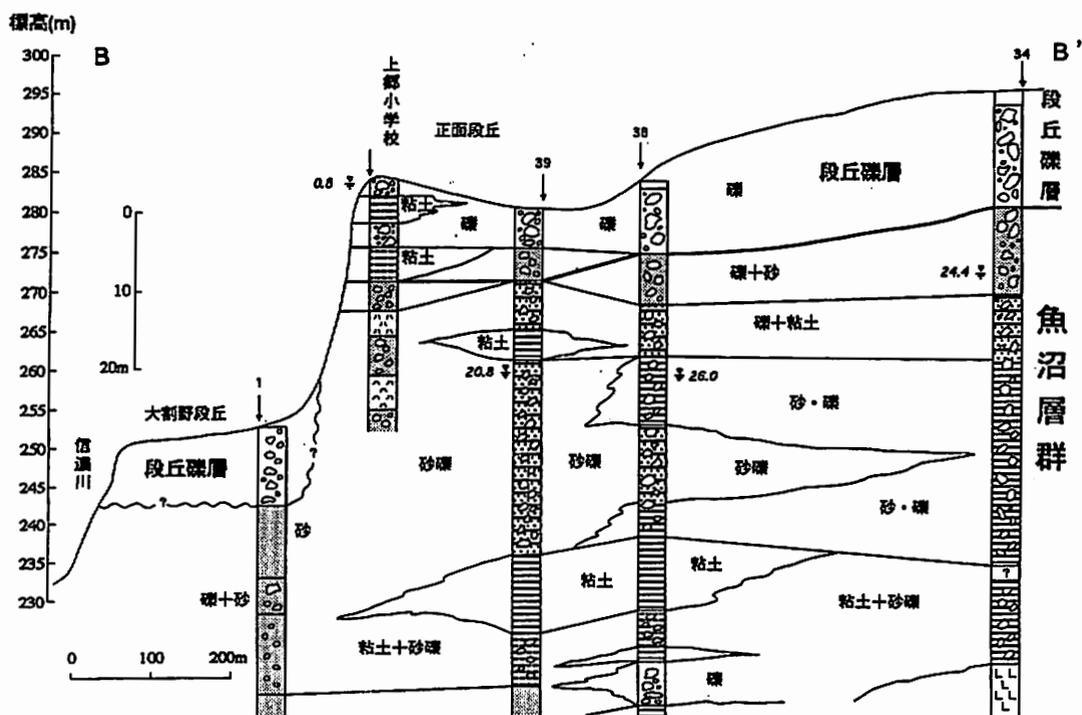
図-15 上郷地区B-B' 逆巻-宮野原 (志久見川に平行する) 地質断面図

図-15・17の上郷小学校断面（正面面）では基盤の魚沼層群の上に載る正面段丘礫層の厚さは10～15mである。この段丘礫層でも予想に反し、段丘礫層中にN値が10以下の泥層が2層挟まれている。両段丘共に浸食段丘で、巨礫を含む薄い段丘礫層のみとを考えていたが、事実はそのようではなく、著しく軟弱な泥層が挟まれている。宮野原地区の段丘礫層堆積時にときたま水流の弱い湖状態があり、泥が
