表層雪崩の融雪期における痕跡について

小林俊一*・和泉薰*

On the remnants of a powder snow avalanche which appeared during
the snow melt season

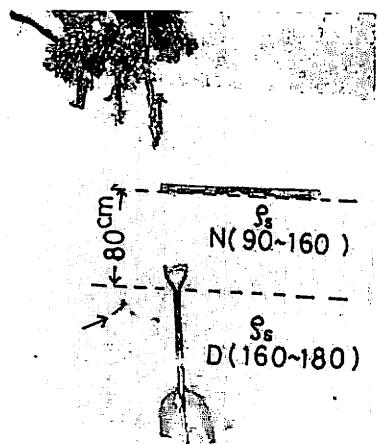
柵口雪崩について述べると、雪崩は、1986年1月26日23時頃発生し、翌27日13時頃現地調査を開始した。災害現場は激しい降雪のため視界が悪く権現岳は見えず雪崩発生地点の確認ができなかった。雪崩の堆積区域は、雪崩発生から続いた降雪が1m近く積もりデブリの範囲の調査は積雪表面からではできなかった。表面から2m近い断面を掘り観察した結果、表面より80cm以深の下層に雪崩のデブリ層を確認できた。デブリ層の中には木の枝や杉の葉の他に大きさが10cm前後の雪塊が多く含まれているのが特徴的であった（写真-1）。雪の密度を測定した結果、デブリ層は160～180kg/m³、その上の新雪層は90～160kg/m³で両者の差は小さかった。このことは、今回の雪崩が新雪表層雪崩であることを示している。その他、周囲の木の枝の破損状態や枝の破断面がせん断力によると考えられることや、スキーロッジのトタン屋根が飛ばされて木にまつわりついた状況（写真-2の矢印）などから推測して、強い雪崩風を伴った煙り型の表層雪崩であったと考えられる。さらに倒壊はまねがれたものの窓ガラスを破って家の中に吹き込んだ雪の堆積状況（写真-4）を考え併せても今回の雪崩の運動は高速の煙り型の新雪表層雪崩であったと推察できた。ちなみに、雪崩の発生点で分類した、日本雪氷学会分類の雪崩の種類は「面発生乾雪表層雪崩」で、過去に発生した災害雪崩としては、この種類の雪崩の被害が最も大きい。

写真-1 1月27日デブリの断面

N ; 新雪, D ; デブリ,
() 内の数字は雪の密度 (kg/m^3)
を表わし、矢印はデブリ層の中の木
の小枝を示す。

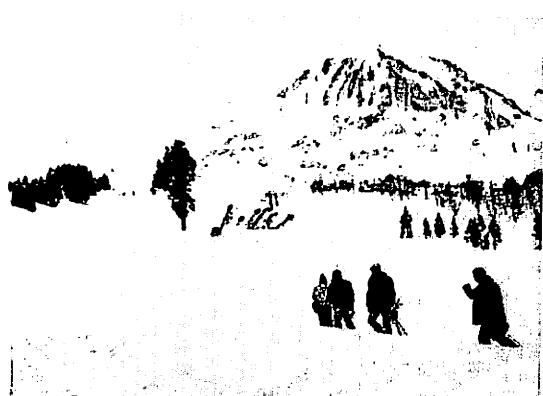
写真-5 雪崩の走路 (1月30日)

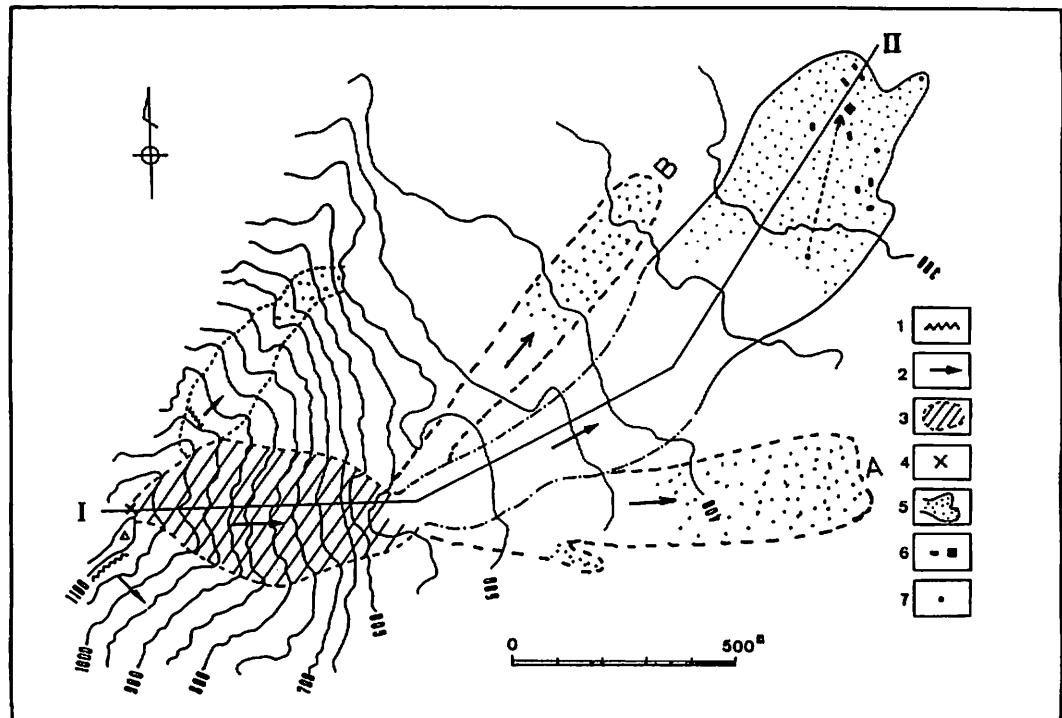
雪崩発生直後の雪崩走路の調査は、その後の降雪による積雪のために困難であった。一般に表層雪崩の痕跡は識別し難く、したがって災害の及ぼさない表層雪崩の記録が少なく、表層雪崩の実態の解明を阻らせている。今回の柵口雪崩の場合は、融雪期に入ってからも調査を継続した。3月7日、14日、22日に現地調査を行ったが、表層雪崩によって巻き込まれた木や枝は未だ雪面上に露出蓄積していなかった。4月29日能生町役場から、木や枝が雪面に露出してきた連絡を受け、4月29日、5月9日、10日に調査を行った。写真-5と6に雪崩直後の走路と融雪期の走路上の雪面の状況を示した。融雪期の木や枝葉の雪面への露出による雪崩痕跡から、災害を発生した雪崩の主流の他に、広い範囲に拡散していることがわかった。その結果を図-2に示した。図中のI-IIは今回災害をもたらした雪崩の主流で、A、Bは融雪期の調査から判明した雪崩走路である。

図-2 柵口雪崩の走路図（高浜他, 1986の図に、融雪期に得られた走路A, Bを加筆）

表層雪崩の発生のメカニズムについては、現在なお不明な点が多く、その予測と防御方法が困難である。さらに、表層雪崩の発生危険地帯を決めるのは、全層雪崩のように痕跡が明らかでないので困難な点はあるが、一つの試みとして融雪期に航空写真を撮り、倒木や木の枝葉の雪面への露出蓄積による痕跡から調べる方法を提案したい。
