## 昭和59年長野西部地震による地震災害 —液状化による斜面崩壊—

Earthquake-disaster on Kiso-Ōtaki village of Nagano Prefecture in September

14, 1984 — on the problem of liquefaction —

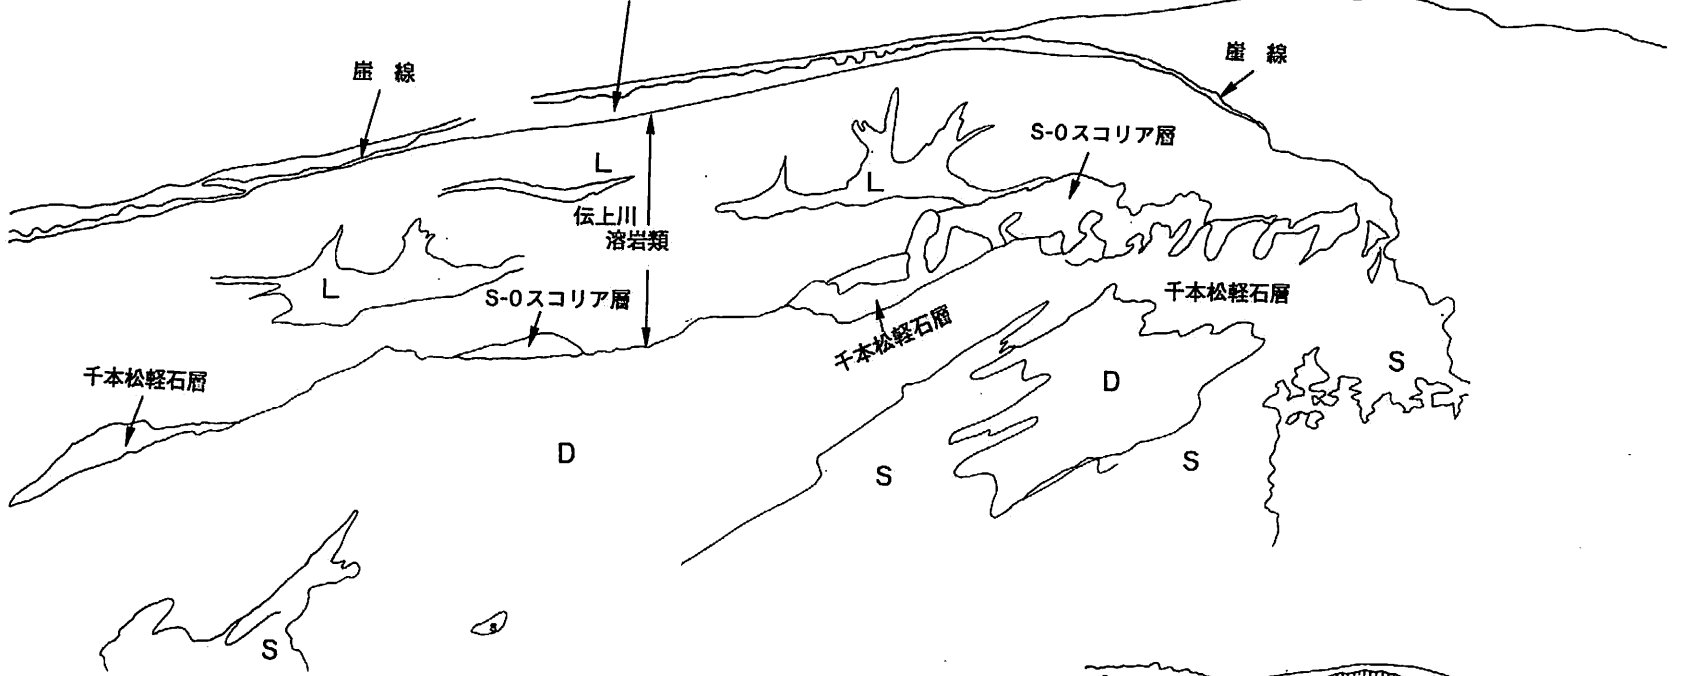
崩壊した火砕岩の基盤となった地層は、更新世中期の木曾谷層とよばれる約4万年前の、ほとんど水平に近い構造を示す、固結した火山礫岩層である。実は、この基盤の表面が不整合面となっており、崩壊したあとに、見事な古い沢状地形を露出させていた(図版一I-1, 2参照)。こうした古い地形をあたかも崖すい状に新しい火山堆積物がおおっていたことが、崩壊部の観察から確認できた。こうした地層は、すべて3万年前の火砕岩層で、下位から千本松軽石層、S-Oスコリア層(ベンガラ色)、伝上川溶岩・角礫岩などの順に重なり、厚さは100mにも及んでいる。こうした火砕岩は、傾斜30°以上を示す不整合面をおおっていたものとみられる。今回、この不整合面よりも上位のある層準以上の火砕岩層が崩壊したものである。

図版一I-1にみられるように、滑落崖の形をみると、写真の丁度真中付近から斜め左下方に向かって、谷状の凹地形をなしているのがわかる。要するに、3万年前頃の千本松軽石層とS-Oスコリア層を基底とする伝上川溶岩流(とその上位の奥の院溶岩流もろとも)は、4万年前の火砕岩層の基盤のなす谷地形の谷部をうずめるような形で堆積していたのである。このため、谷凹地のスコリア層に地下水が集中しても不思議ではない。

地震の発生とともに、軽石層、とくにスコリア層が振動をうけて、内部の水の間隙水圧が高まり、ゆるぎのスコリア層が液状化したためにスコリア層より上位の厚い火砕岩層の支えが失われてみずから崩壊したものであろう。粘土化した最下位の軽石層はむしろ滑り台の役割を果し、上位の溶岩類などが瞬時の滑落・崩壊に役立ったと考えられる。

1. 剣ヶ峰南斜面、伝上川上流の崩壊部の展望  
D：今回の崩壊堆積物（新しい崖錐性堆積物も含む）  
S：滑落面（千本松軽石層の上面）  
L：伝上川溶岩類内の主要な溶岩層  
千本松軽石層が、一見ドーム状の形態をしているが、ドームではなく、軽石層上面がゆるくうねっていることと、地層が手前に30°ほど傾いているために現われた現象である。
2. 1.の崩壊部方向、左岸の尾根から伝上川下流を展望  
手前の礫の三條の配列は、尾根をこえて流下した崩壊物の残した軌跡を示す。左遠方の曲線も同じ。
3. 1.の崩壊部の左手を示す  
OS：今回の崩壊以前から存在した古い崖。多くの災害報告では、この部分を新しい崩壊と見誤っている。  
NS：今回の崩壊原頭部  
S：滑落面  
D：今回の崩壊堆積物（新しい崖錐性堆積物も含む）

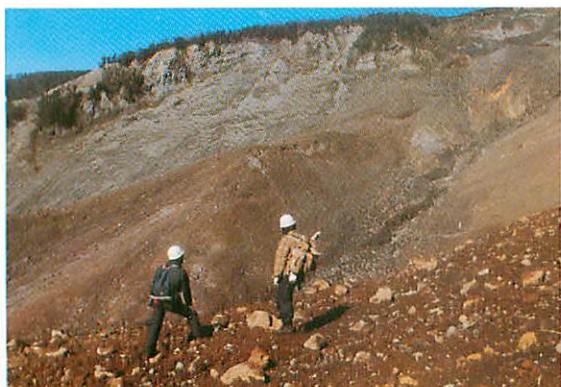
1

1. 前から存在していた古い崩壊部の展望（今回の崩壊原頭部の東側）
2. 今回の崩壊冠頭部の右手（図版—I—3）のD上方の側面に現れている崩壊時の水平條痕（垂直の條痕はその後の雨水によってついたもの）
3. 松越南西の道路部の崩壊地遠望  
川の左手遠方の住家直下が崩壊部
4. 3.の崩壊部を正面からみたもの  
人が歩いている斜面は、滑落面で、粘土化した降下軽石層が基盤の凸出部をおおっている。右手の水平の層が、崩壊した段丘堆積物（砂礫）で、基盤にぶつかっている状況がよく現れている。
5. 松越北北東、大又川支流の地すべり冠頭部
6. 転倒した崩積土の下底部をなす、灰色スコリア層——液状化し、流れた痕跡を残している——

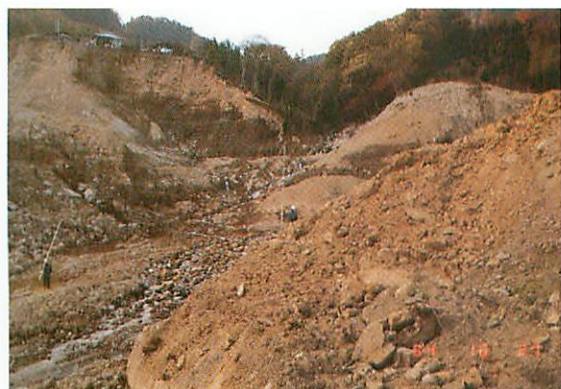
3

酒井博士の見解によれば、崩壊部には、基盤の古生層がつくる王滝川側へ傾斜した沢状の古地形が発達し、これをおおっていた3万年前の火山灰層をはさむ段丘砂礫層が崩落したという。こうした断面は現在も残されている（図版一Ⅱ-3、4）。それは、20°位傾斜した古生層上面に対して、更新世中期の段丘礫層がアバットしている。この礫層の下部はpm-3Bとよぶ軽石層からなっており、この軽石層の上部は風成層であるため、傾斜する基盤上面をその傾斜なりにおおっている。風成の軽石層は1~2mの厚さを示し、風化して粘土化が著しい。また、軽石層の上にはローム層も重なっている。これらの火山灰層はすべて3万年前のものである。

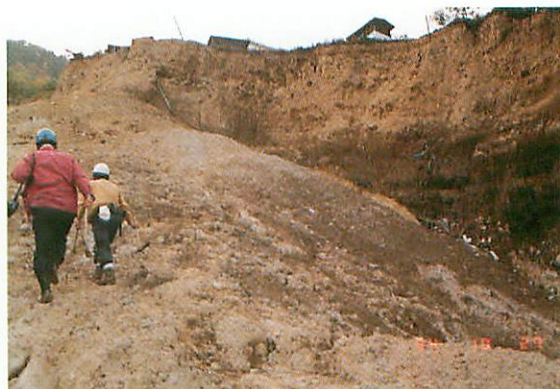
4

地震動の直後に、2回にわたって崩壊が生じたといわれているが、筆者らは、基盤上面の不整合面をおおう粘土化の著しい軽石層自身が不透水層をなし、それより上位の段丘礫層をなす砂礫層には豊富な地下水が含まれていたとみた。というのは、現在でも、この部分からの地下水の流出が著しいからである。

こうして、地震動によって段丘礫層内の水圧が高まり、砂が液状化したため、支えを失った上方の段丘礫層が、挟在する火山灰層ともども崩壊したのであろう。このとき、基盤をおおう粘土化した軽石層は滑り台の役割を果たしたものとみられる（図版一Ⅱ-4）。

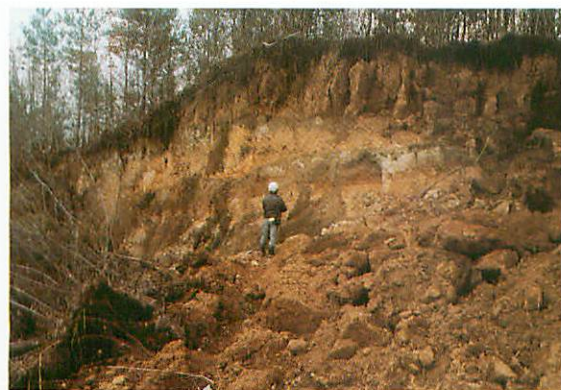
5

崩壊した冠頭部には、厚さ約7mの火山灰互層が発達しているが（図版一Ⅱ-5）、地表には、崩壊ないし、地すべりを引きおこした滑落部は露出しておらず、それは地下に埋れている。

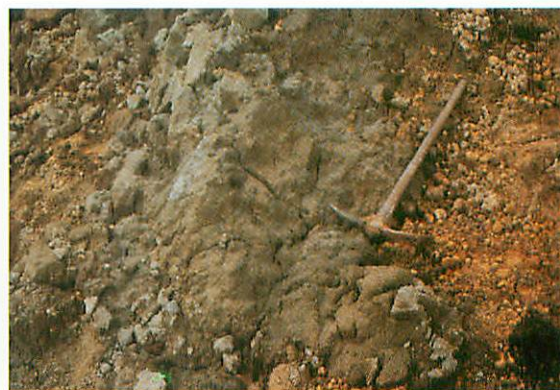
6

地すべりの滑落部の露頭では見られない、さきの火山灰層の基底部のものと思われる、次のような火山灰層が、しばしば転倒したブロック内で見ることができた。それは、青味をおびたやや淘汰のよい砂質スコリア層である（図版一Ⅱ-6）。写真に示したように液状化した状況もみられる。多分、こうした地層が、地すべりを引きおこしたものと判断される。この付近の調査をされた酒井博士は、これらスコリア層は、更新統中部のものであるとしている。それは、この付近では、安山岩質溶岩層をおおっているとのことである。

おそらく、こうした溶岩層を主体とする岩体をおおっていた含水性の高いスコリア層が振動をうけて層内の水の間隙水圧が高まり、スコリア層が液状化したために、上位の火山灰層が支えを失って溶岩体上面を滑落したのであろう。
