59豪雪下に発生した清津峡温泉雪崩災害

Kiyotsu-onsen snow avalanche disaster occurred in 1984 enormous snowfall
by

II 清津峡温泉雪崩災害

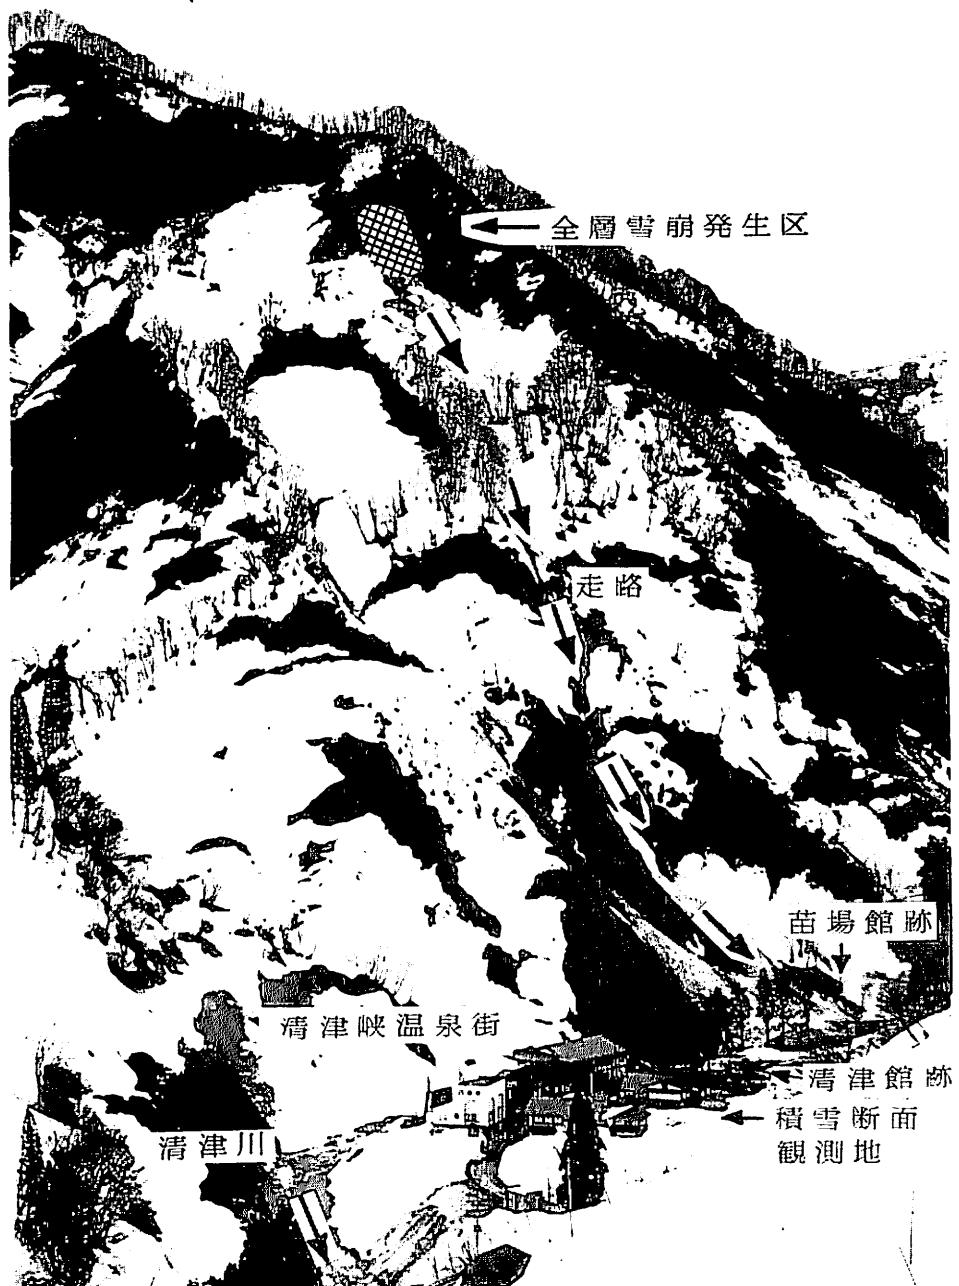
被災した清津峡温泉街は、北へ流れる清津川の左岸にあり、その周囲は左岸に三多古山（標高1292.9m）の稜線が、右岸に高津倉山（標高1281.0m）の稜線がいずれも清津川にほぼ平行に走っている。

雪崩発生源は温泉街から清津川を越んだ右岸の通称、桜ヶ峯（標高859m）の高度約700m附近の北西に面した急斜面（約50°）である。そこから清津川までの地形は、平均傾斜が45°、場所によっては

写真-1 地形状況

60°以上と急峻で、中腹附近では35°とゆるやかになり、山裾は再び45°以上の急傾斜地となっている。

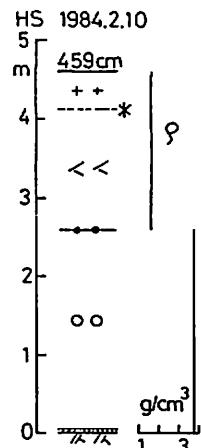
災害翌日の2月10日に雪崩デブリ末端部の駐車場内で断面観測を行った結果を図-1に示す。これによれば地上から2.6m附近に薄いざらめ雪層が介在している他は、積雪深4.6mのほとんどが乾いた新雪、及び均質なしまり雪からなり、積雪重量は1.32t/m³、全層平均密度は0.29g/cm³であった。

図-1 積雪断面図

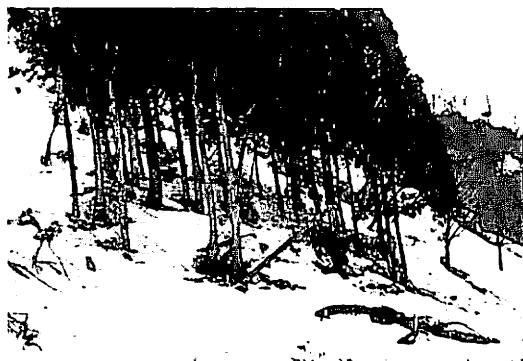
雪崩のスピードは非常に速かったことが想定され、清津川に落下したにもかかわらず、河床にはデブリがほとんど見られず、幅約40mの清津川を超えて対岸の斜面（通称・川前山山麓、傾斜約30°）に激突し、樹木をなぎ倒し（写真一2），さらに雪崩は温泉街に向って方向を変え、苗場館、清津館を全壊させ（写真一3），さらに古屋旅館、渓山荘、村山荘の一部を破損させた。

写真一2 杉の折損

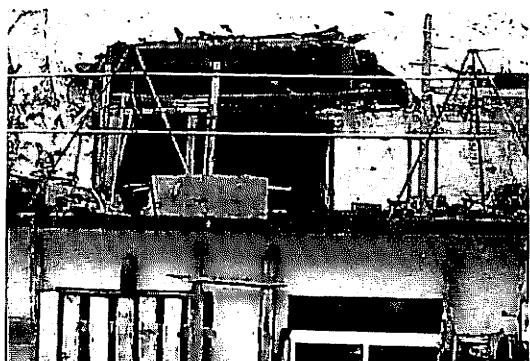
写真一3 被災した苗場館

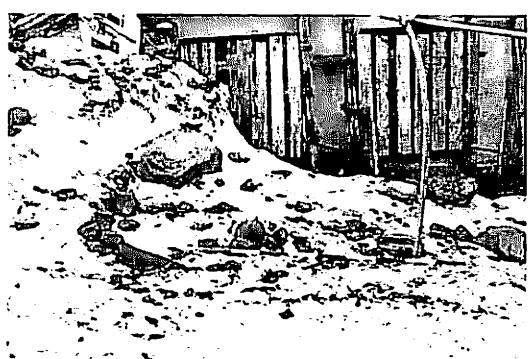
雪崩風によって、樹高15m、直徑30cmの杉の雪面上の下枝がなくなってしまい、枝のつけ根部（直徑5～8cm）があたかも刃物で切断されたかのようであった。デブリの中に折損した杉の枝が多数見うけられた（写真一4）。さらに、清津川の河床の石（最大90×60×50cm、約400kg）が苗場館附近から対岸斜面一帯にかけて飛散していた（写真一5）。

写真一5 河床から押し上げられた玉石
散乱している玉石

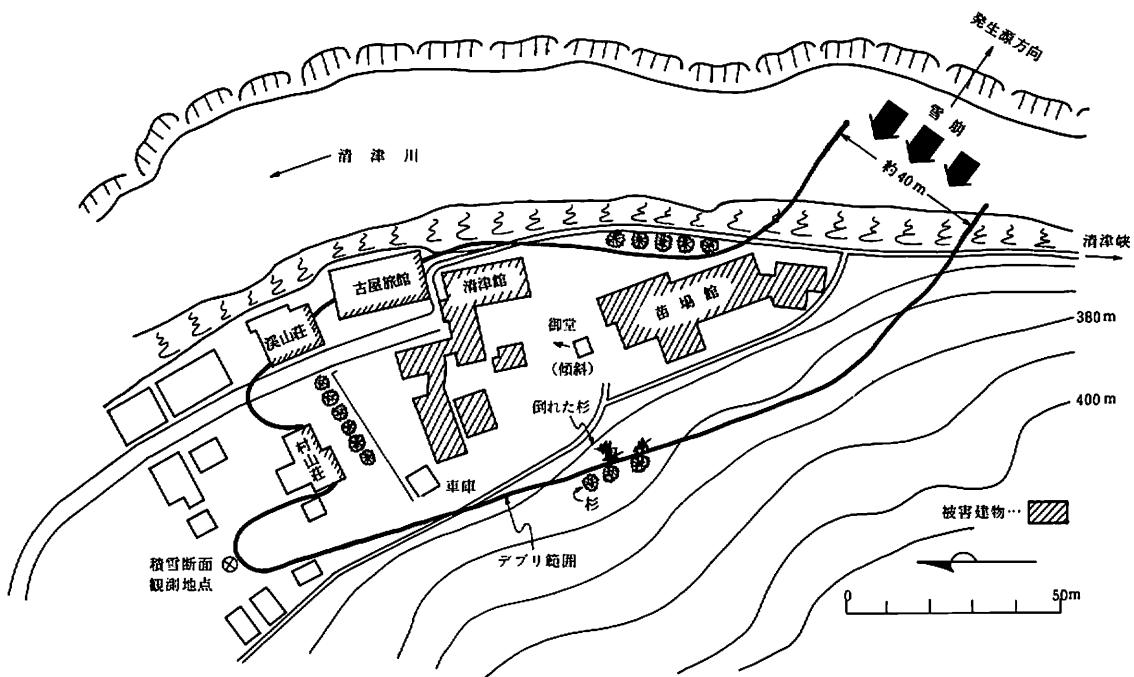
災害現場の被災状況とデブリの範囲を示すと図一2のようになる。

図-2 被害状況とデブリ範囲
