1979年(昭和54年)8月24日弥彦スカイライン の崩災とその地質条件

青 木 滋*・茅 原 一 也**

Slope failures occurred along "the Yahiko sky line" on the 24th
August of 1979, with special reference to the relations between
geology and slope failures

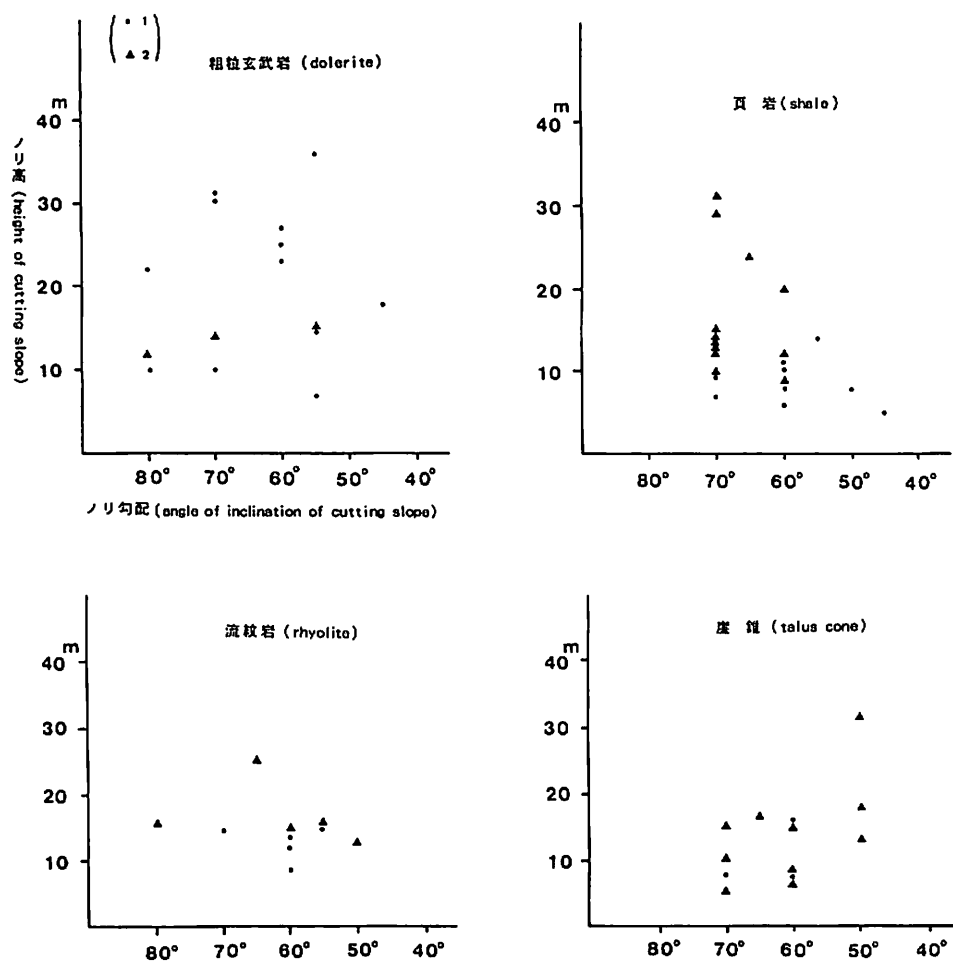
図-2 地質別ノリ面崩壊とノリ高, ノリ勾配との関係

図-2には、崩壊(または落石)ノリ面を地質別に、ノリ面勾配とノリ高の関係で示した。これを見ると、粗粒玄武岩の切りとりノリ面では、崩壊と、勾配、ノリ高とはあまり関係がなく、頁岩のノリ面では、10m以上のノリ高で、60°以上の勾配のところでは、大なり小なり崩落が発生している。流紋岩および崖錐のノリ面では、崩壊とノリ勾配、ノリ高との関係は、あまり顕著ではない。

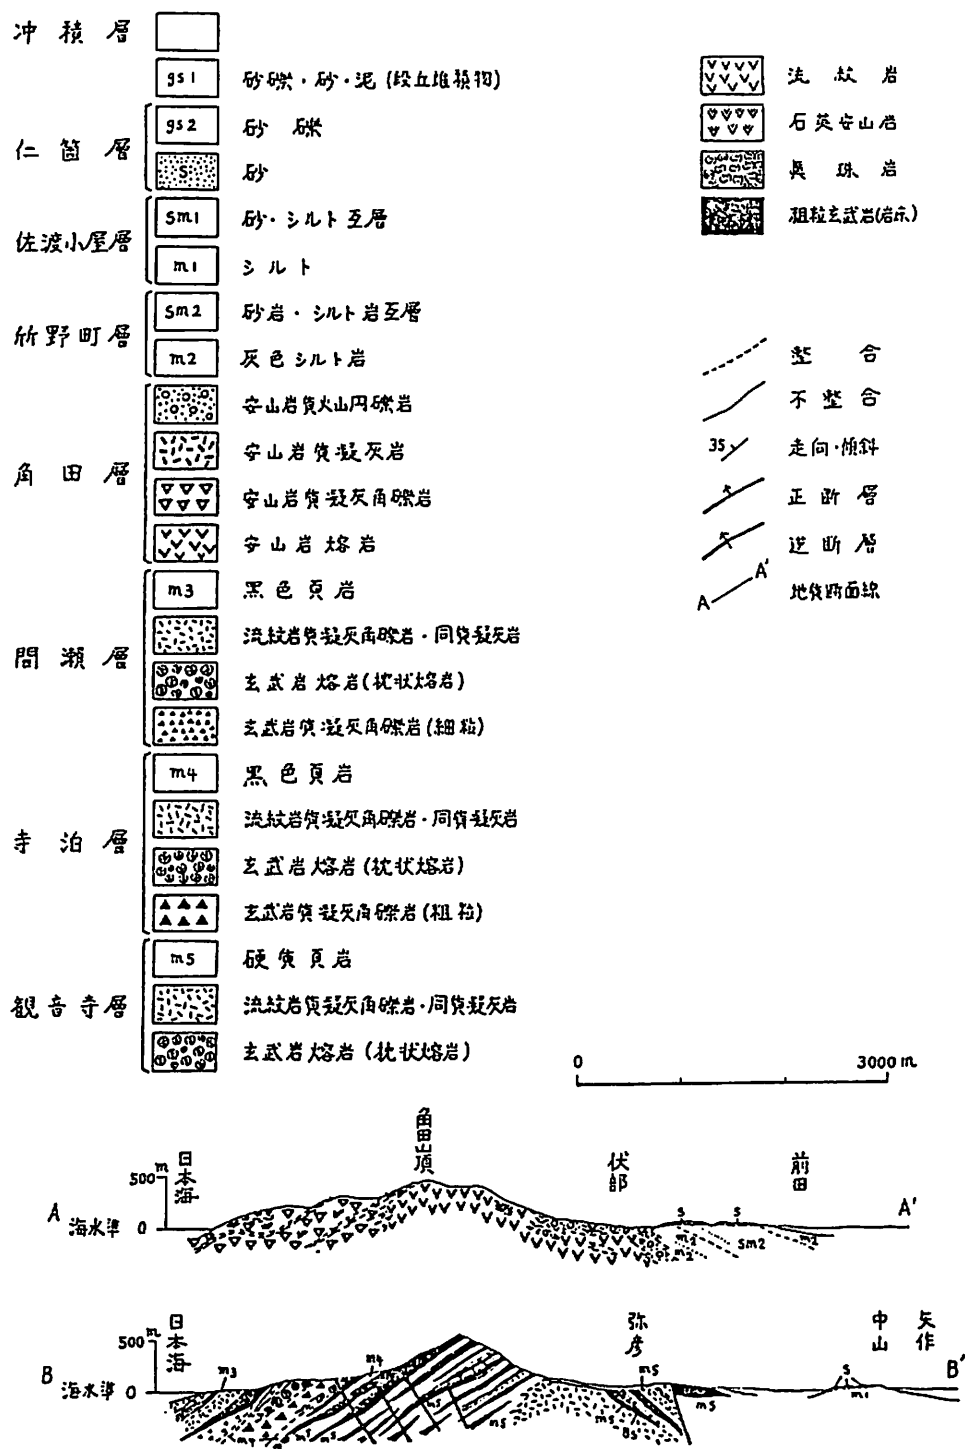
図-4 弥彦・角田山塊の地質断面図

弥彦地域の全体の構造は1つの背斜構造によって特徴づけられているが、その背斜軸は山地の東麓に南北方向に存在しているので、山頂を含む大部分の山体では、各地層は背斜の西翼を構成しているため、いずれも西方（海岸側）へ傾斜しており、その平均傾斜は35°である。この状態を図－4の地質断面図に示してある。この傾斜は西側斜面の地形面とほぼ一致しているのが著しい特徴である。

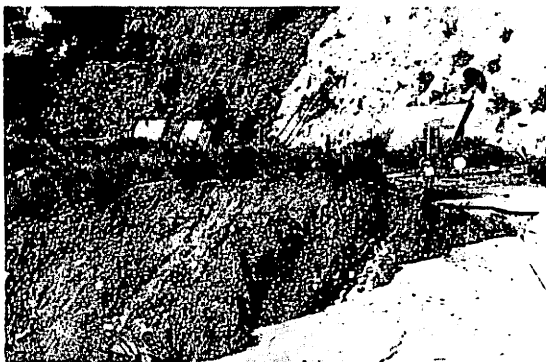
2

図-1のNo39の箇所では路面の約 $\frac{1}{2}$ が崩落した。この箇所は、崖錐堆積物を切り土したところで、いわゆる盛土の崩壊ではない。

もともとルーズな堆積物のところに、排水管による浸透水が加わり、崩壊したものと考えられる。

1. 弥彦スカイラインの遠景（野積より望む）
2. 3. 路肩崩落（図-1のNo39地点）
4. 地すべり性崩壊（図-1のNo56地点）
5. 地すべり性崩壊（図-1のNo60地点）
6. 地すべり性崩壊（図-1のNo59地点）

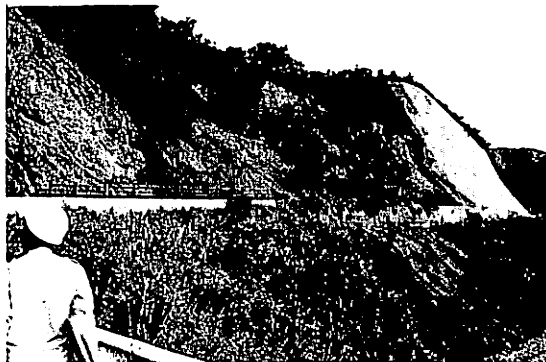
5

とくに、南部主線のNo59~65にかけては、かなり大規模の地すべり地が分布しているが、今回の災害でこの付近に集中して地すべりまたは、地すべり性崩壊が発生している。

地すべり性崩壊は頁岩地帯、風化の著しい変質玄武岩地帯及び旧期崩土(崖錐)地帯にのみ起っている。
