1978年5月18日妙高災害(1)—斜面崩壊について

青木 滋^{*1} 藤田至則^{*1} 霜鳥重雄^{*2}
島津光夫^{*3} 吉村尚久^{*3} 高浜信行^{*1}
早川嘉一^{*2} 北野 康^{*4} 鈴木幸治^{*1}

Cause of landslide occurred at Mt. Myōkō on 18th May, 1978

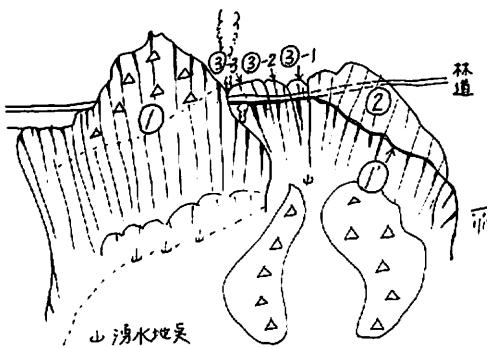
図-2 南地獄谷上流の要(かなめ)地点における崩壊過程見取図（茅原原図）

- ① 一次崩壊(5月18日午前6時20分)の初期崩壊
- ①' 一次崩壊(5月18日午前6時20分)の継続崩壊
- ② 二次崩壊(5月18日午後1時40分)
- ③-1 三次崩壊(5月19日午前5時頃)
- ③-2, -3 それ以後の崩壊(午後1~3時, 6時)

5月18日午前6時20分頃に発生した第1次崩壊^{*1}は、図-2, 3の①および①'で示されるもので、最初に①部分、次いでほとんど連続的に①'部分が崩落した。図-2に示した崩落面下の残土^{*2}は、主として①部分から由来したものである。一次崩壊の際、①部分の両側では、道路の肩から崩落しており、この部分の道路（林道）そのものは残存していた（図版-I-4）。

5月18日午後1時40分頃の崩壊は、①に隣接する②部分が崩落したものである。この際も中間部の道路は残っていた。

翌5月19日朝、③-1部分の小崩落、その後③-2, ③-3といったように小崩落が連続し、最終的な崩壊地の形状が定まったものである。従って第1次土石流に関連する崩壊は、①および①'部分であり、第2次土石流に関連する崩壊は、②部分であった。

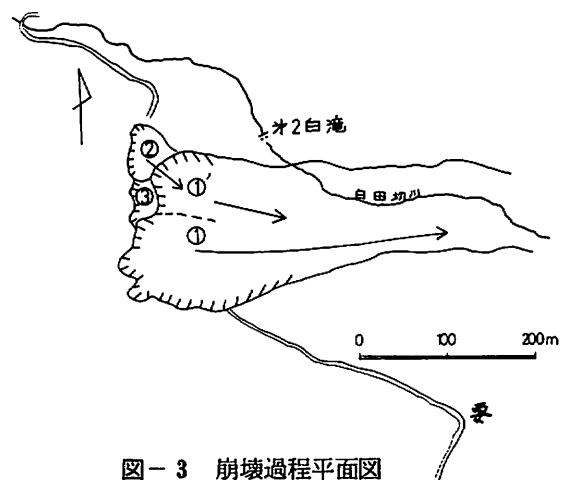
図-3 崩壊過程平面図

①～③は、図-2参照、矢印は流出方向

最終的な崩壊斜面の大きさは、幅約200m、斜面長は平均80m、1次崩壊面積は、1.32ha、2次崩壊面積は、0.25haで合計1.57haである。

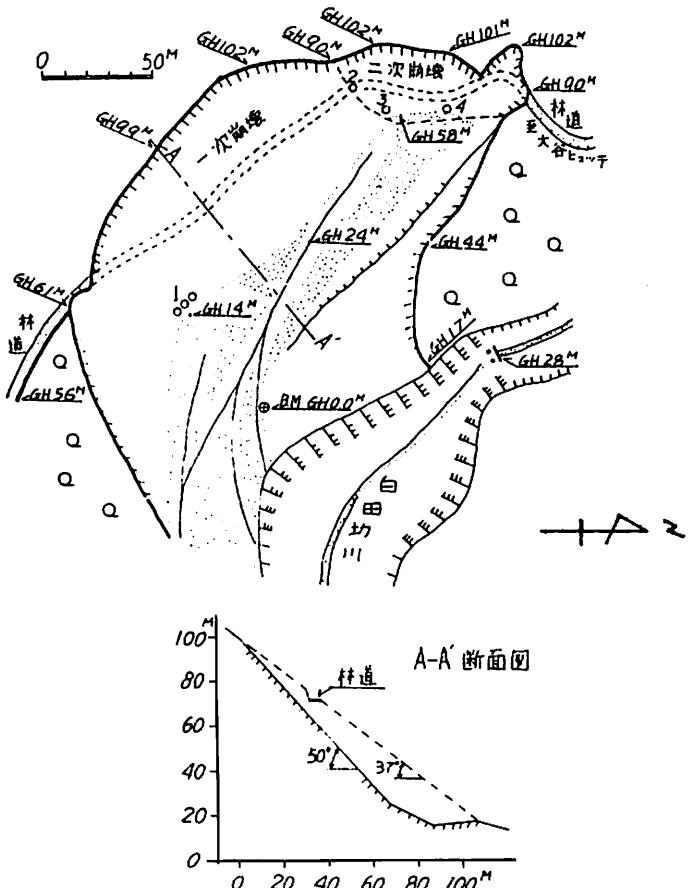
図-4 崩壊地平面図、断面図（霜鳥・早川による）

崩壊土量については、現地の測量結果（図-4）と、崩壊前の空中写真からの地形推定から、第1次の

崩壊土量は $176,000 m^3$, 第2次の崩壊土量は $25,000 m^3$ で、合計 $201,000 m^3$ と推定される（霜鳥・早川による）。なお、この崩壊量については、政府調査団、新潟県砂防課は、約29万 m^3 と推定している。

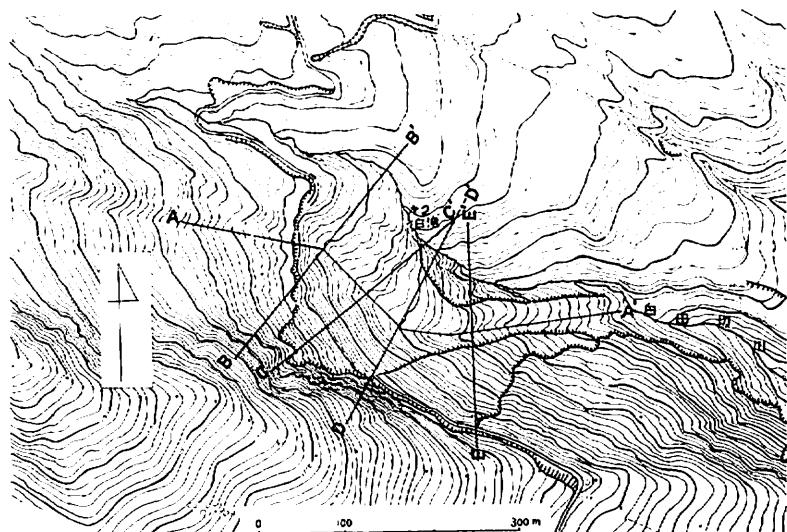
図-9 崩壊箇所の地形図
(原図は、林野庁作成の3千分の1を使用した)

崩壊後の地形は、図-9と図-10に示したように、全体として菱型をしており、地形的に、崩壊斜面（1次、2次）、旧支谷底、残土堆積域に区別できる。

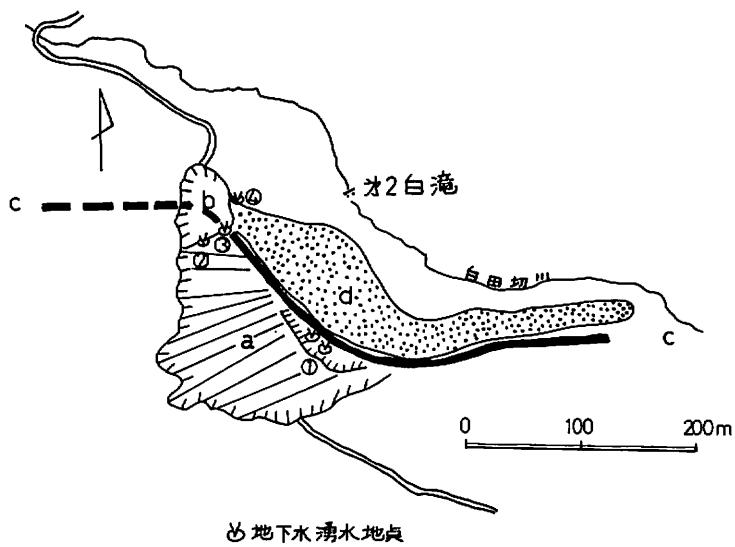
図-10 崩壊箇所の地形区分図

図-10のa部分で、平均傾斜50°の平滑な面を形成し、斜面下部は急傾斜になり、一部でえぐられているところもある（図-10の①部分、図版-II-3、4）。表面には、急激な土塊の崩落を示す細い直線的な条線が、斜面の最大傾斜方向に多数みとめられる（図版-II-4）。この斜面の上部には角礫を含む黒色の崖錐堆積物が残存しているが、崩壊斜面の大部分は、南地獄谷熔岩類に属する黄緑色の角礫凝灰岩が露出し、一部に熔岩の薄層がはさまれている。斜面下部は緑色を呈し、モンモリロナイトを含む角礫凝灰岩の変質したものである。

a : 1次崩壊面 , b : 2次崩壊面 , c : 旧支谷底 , d : 残土堆積域

崩壊斜面の北西部（図-10の b部分）で崩壊面は、平滑でなく、1次崩壊面にみられた条線もみられない。図-12、図版-III-2に示したように谷状に浸食された基岩（南地獄谷熔岩類に属する緑色変質角礫凝灰岩）を被って、角閃石安山岩の巨角礫（最大径 2 m）を含む褐色角礫土が露出し、角礫の淘汰はよくない（図-13）。この堆積物は、旧支谷を埋積した土石流性の堆積物と考えられ、1次崩壊面上部に残存している崖錐堆積物よりも古いと思われる。この旧支谷埋積物の両側には、小渓谷が西方にのび、前述した崩壊地上方の凹型斜面（図-5のⅢ）にみられる直線状の小渓流につながっている。

2次崩壊面から東南方向へのび、1次崩壊面の直下で東方に向きをかえる溝状の凹地を旧支谷底とよぶ（図-10-c）。図-14は、崩壊地の地形断面図を示したが、これらのうち、A-A'は、旧支谷底に沿ったものである。現地測定によると2次崩壊面直下では 40° と急傾斜をなし、1次崩壊面下でやや傾斜をゆるめ（ 20° ）再び急傾斜で白田切川と合流し、平均勾配は 20° である。旧支谷底には、表面がやや粘土化した緑色角礫凝灰岩、凝灰角礫岩（南地獄谷熔岩類）がほぼ連続的に露出し、表面はきわめて平滑である。基岩の走向、傾斜は、上流側でN 65° E、 25° E、1次崩壊面直下でN 25° E、 22° E、

旧支谷底と白田切川にはさまれた舌状の高まりを示す地域(図-10-d)で、前にものべたように、主として、1次崩壊による土砂の残土で粒度粗成は図-13のaに示した。堆積量は、約12,000 m³と推定される。

崩壊地の地下水は、1次崩壊面下部の湧水(図-10のNo.1)と、2次崩壊面からの湧水(図-10のNo.2, 3, 4)がみとめられ、これらの湧水は崩壊後に露出した旧支谷底に沿って東へ流下している。

No.1では、緑色の変質基岩から湧出し、湧出箇所は数ヶ所で、パイプ状の湧出口がみられる。この湧出口は、水頭の低下を示す位置の変化がみとめられ、最も高い湧出口のあとは、旧支谷底から約4m上位であった。2次崩壊面の湧水は、前述の旧支谷堆積物と基岩の境から湧出するもの(図-10のNo.3, 4、図版II-2)と、境に近接した基岩の割れ目から湧出するもの(図-4のNo.2)がみとめられた。

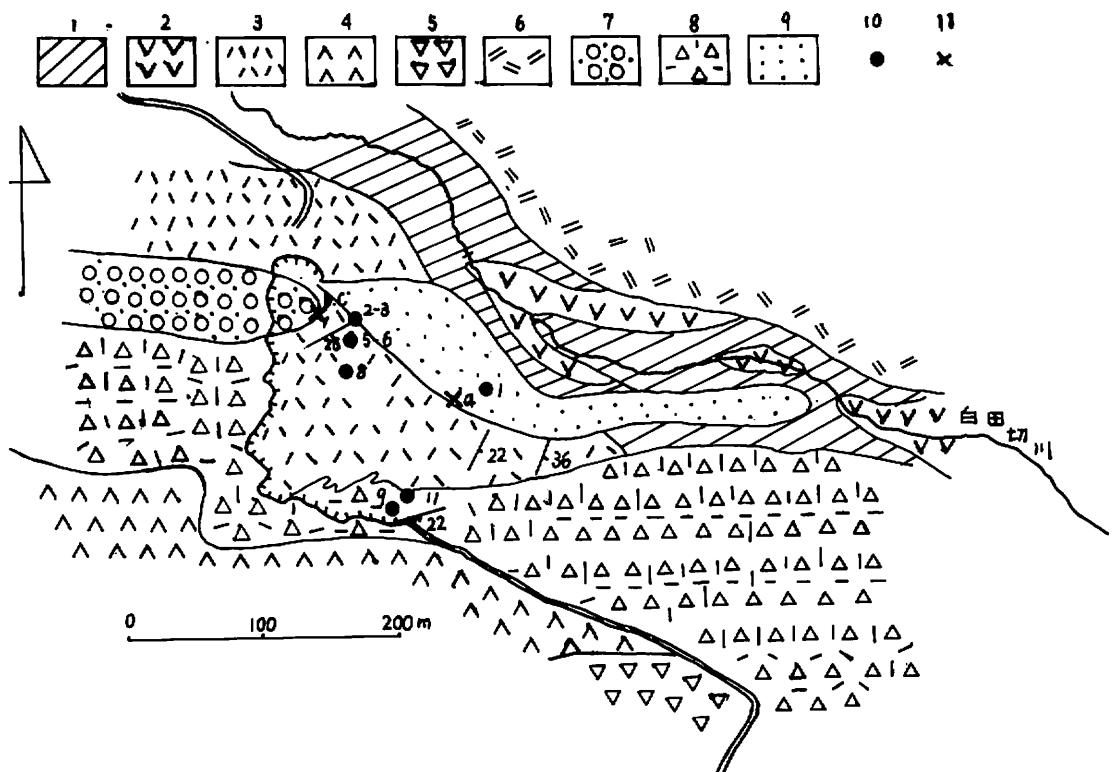
図-11 崩壊箇所の地質図

1～3：南地獄谷熔岩類（1：火山角礫岩, 2：熔岩, 3：角礫凝灰岩）, 4：赤倉山熔岩類, 5：要火碎流, 6：大谷泥流, 7：旧支谷堆積物, 8：崖錐堆積物, 9：崩壊残土, 10：土質試験試料採取点(川上), 11：粒度分析用試料採取地(霜鳥・早川)

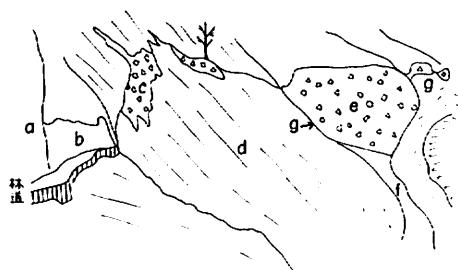
図-12 崩壊箇所のスケッチ（図版III-2参照）

- a : 赤倉山熔岩類（熔岩）
- b : " (成層火山礫凝灰岩)
- c : 残存崖錐堆積物
- d : 1次崩壊面（南地獄谷熔岩類の角礫凝灰岩）
- e : 2次崩壊面（旧支谷埋積物）
- f : 旧支谷底（緑色変質凝灰岩）
- g : 緑色変質凝灰岩

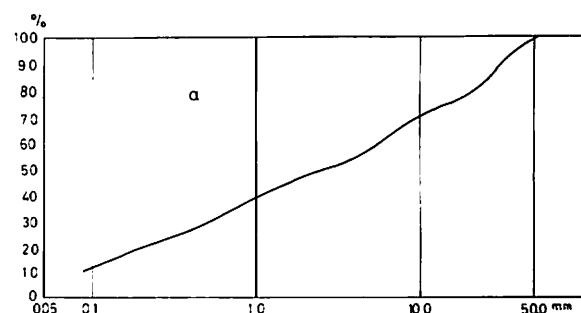
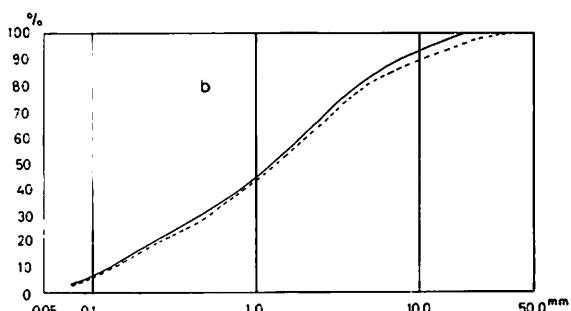
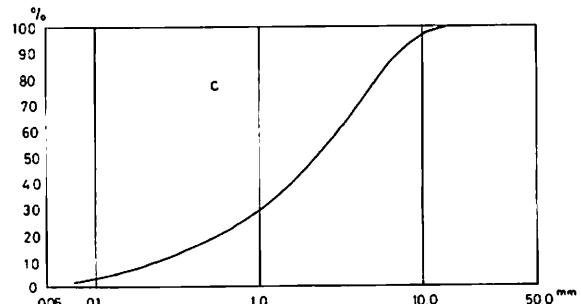
図-13 粒度分析結果（霜鳥・早川による）

- a : 崩壊残土（図-11の a 地点），但し上限は採取した最大粒径まで
- b : 旧支谷堆積物（図-11の b 地点），実線は上限 19.1 cm まで、点線は採取最大粒径まで， $w = 41.9\%$
- c : 青緑色変質粘土（図-11の c 地点） $w = 41.5\%$

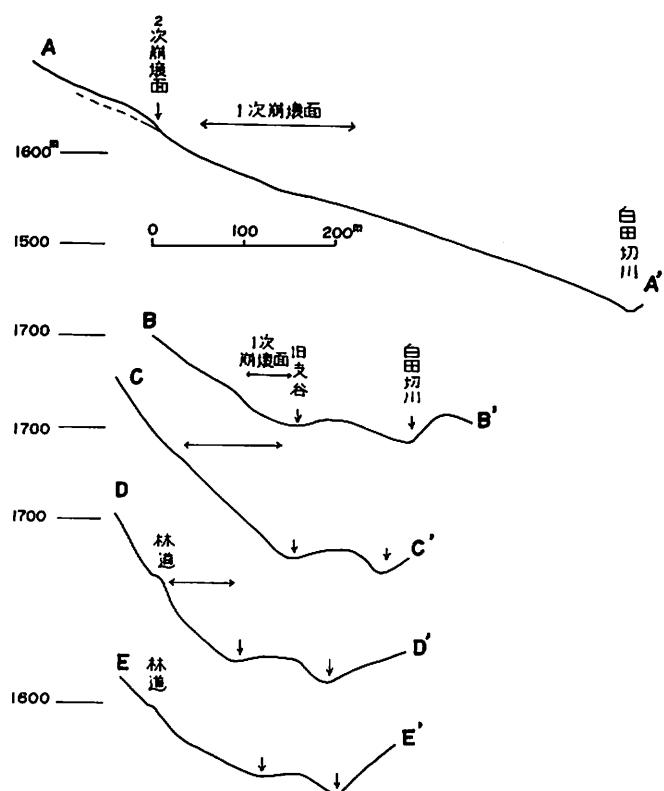
図-14 崩壊箇所地形断面図
断面線は図-9参照

その下流でN 22° E 36° Eを示し、旧支谷底の傾斜は、基岩の傾斜ときわめて調和的である。

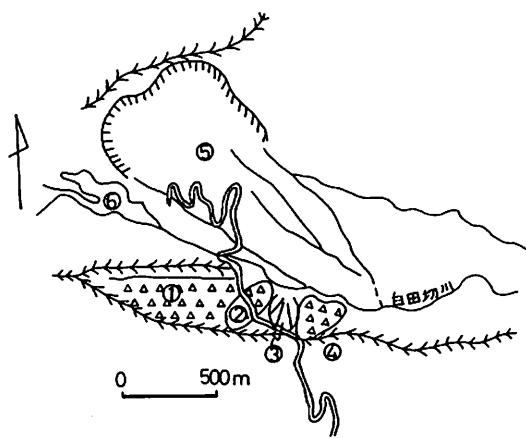
図-16 崩壊前の空中写真より読みとれる現地の状況

昭和37年9月および昭和49年9月の空中写真(図-15)によると、1次崩壊面のところは、要から要山まで西北方にのびる尾根の安山岩の崩壊によってもたらされた崖錐が前記の旧支谷を被って分布している(図-16の①、②)。また、要付近の白田切川右岸斜面にも崖錐(図-16の④)が分布し、この部分と、今回の崩壊地との間に、崖錐の崩壊あとがみられる(図-16の③)。2次崩壊面付近は、西からのびる尾根状の地形を呈し、1次崩壊面にあった崖錐に被われている。

- ①：旧支谷を埋積した崖錐（東西方向に直線状の谷が走っている），②・④：崖錐，③：崖錐が崩壊したあと，⑤：旧崩壊斜面（大谷泥流），
⑥：荒廃地

図-21には、明治44年（1:50,000）、昭和5年（1:25,000）、昭和48年（1:25,000）の国土地理院発行の地形図を示した。細部の状況はよくわからないが、昭和5年の図中には、要から現在の崩壊地の間に崩壊の記号が記されており、図-16の③の箇所の崩壊あとにほぼ一致している。

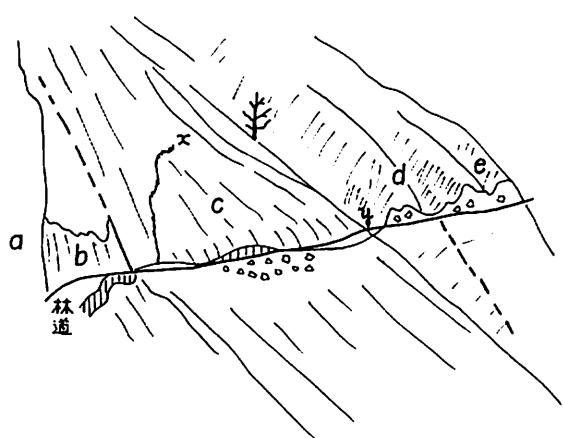
図-17 崩壊前の斜面状況（図版III-1参照）

図-17、図版-III-1は、昭和52年7月の状況を示しているが、1次崩壊面付近は、半円すい状の崖錐地形を示しており、イタドリ等の小かん木が生えている。2次崩壊面の部分は、喬木性のダケカンバの生えている尾根状地形を示している。

- a : 赤倉熔岩類（熔岩）, b : 赤倉熔岩類（火山疊凝灰岩）, c : 崖錐, d : 旧支谷埋積物, e : 南地獄谷熔岩類（変質角疊凝灰岩）
x : 古亀裂

崩壊前には、図-17の γ 付近に湧水があり、林道下に布設した管によって下方に流出していた。崖錐下端部において再び湧出し、旧支谷の基岩上を流下していた。また、崖錐下部斜面には湿润斜面に多いヤナギの木が多かったという。

図版Ⅲ-1の写真は、上越市城北中学校の黒田一武氏の撮影したものである。この写真によると、崖錐斜面に亀裂状の裸地が走っている（図-17のx）。この線は、図版Ⅲ-2に示した1次崩壊面の滑落線と

ほぼ一致すること、また、この亀裂につながる上流側斜面の亀裂と林道を横切る亀裂をみとめた人がいること（信州大斎藤氏のききとりによる）等から、崩壊土塊の動きによって形成された亀裂と判断される（以下、古亀裂という）。

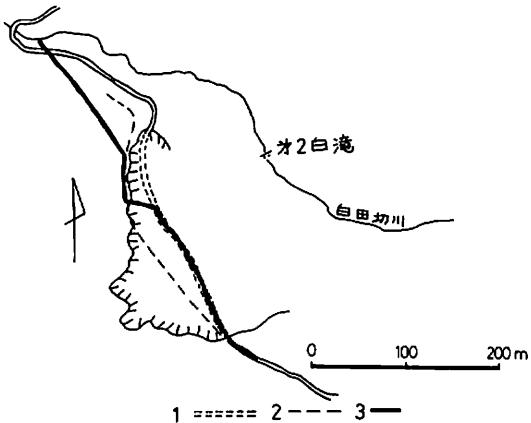
図-18 崩壊前の状況

巾員3.6mの林道は、この箇所で昭和44年に設置され、それ以前は、旧登山道が崖錐斜面を横切っていた。池の平、妙高温泉に給湯するための温泉パイプは、図-18に示すように林道沿いに埋設されていた。

崖錐部分では路面から70cmの深さにコンクリートでまいた内径200mmの塩ビ管が、その上流側では、砂でまいた内径125mmの塩ビ管が埋設されていた。

1：林道，2：旧登山道，3：温泉パイプ

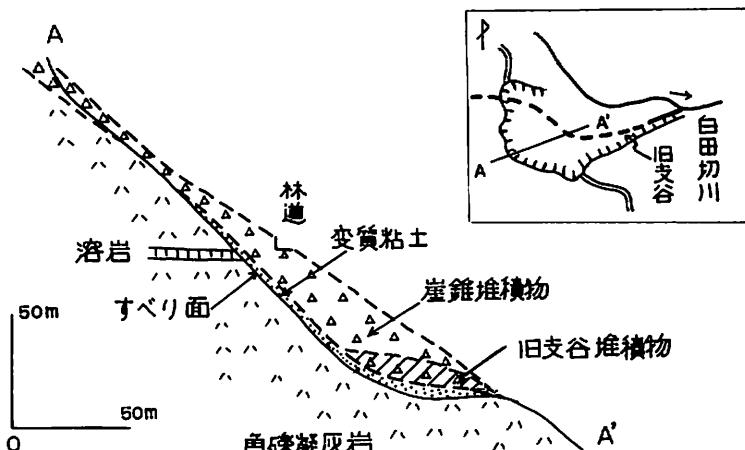
図-19 崩壊前の崩壊斜面の地質断面図

d. 基岩の角礫凝灰岩は、変質し、表面は、モンモリロナイトを主とする粘土化がいちじるしかった。上記の地盤構成を復元すると、図-19に示すとおりである。

右上は、要付近の平面図

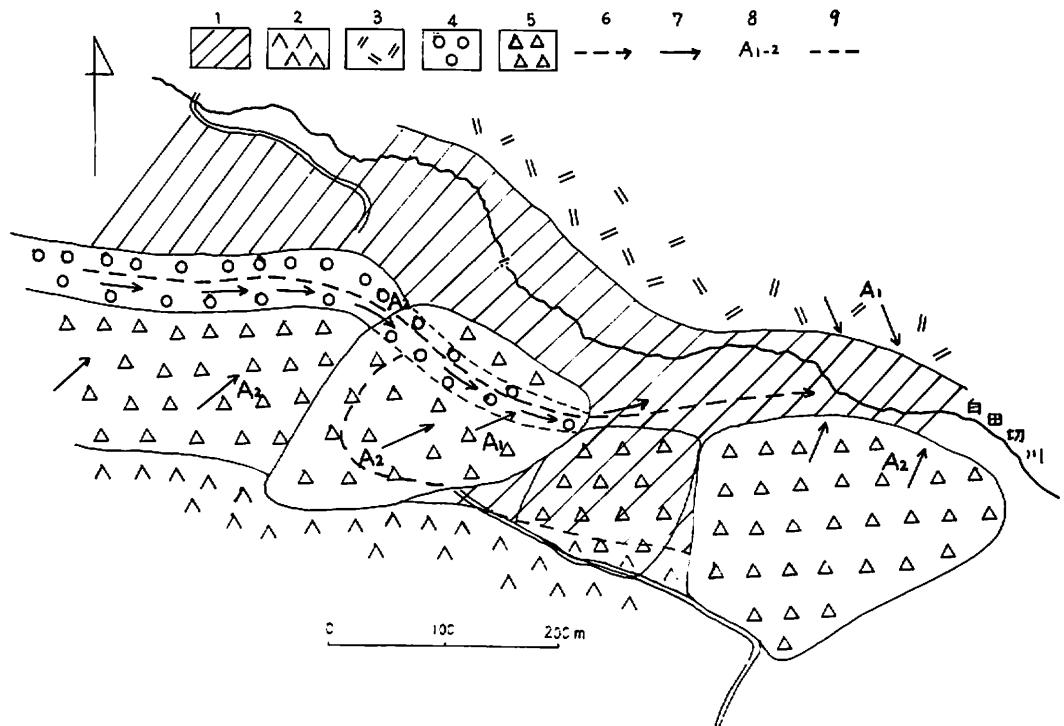
図-20 崩壊前の地質・地下水条件

e. 地下水は、崩壊斜面上方の凹地の降雪雨水をかん養源とし、旧支谷沿いに流入する浅層地下水と、1次崩壊面下部の変質基岩の割れ目から土塊に流入する地下水が存在していた。

f. 浅層地下水は、崩壊土塊内に水みちをつくって旧支谷沿いに流下し、1次崩壊面下で割れ目の地下水と合流していた。

以上の状況をまとめると、図-20に示すとおりである。

このように、崩壊斜面は、表層堆積物の基底が、東側に傾斜し、基岩の表層に粘土が存在し、1次崩壊面下に地下水が集中しやすいなど、きわめて不安定な構造または条件をそなえていたことが指摘できる。

1：南地獄谷熔岩類，2：赤倉山熔岩類，3：大谷泥流堆積物，4：旧支谷堆積物，5：崖錐堆積物(ただし1次崩壊地東側隣接部はきわめて薄い)，6：旧支谷，7：地下水流动方向，8：水質型，9：古亀裂

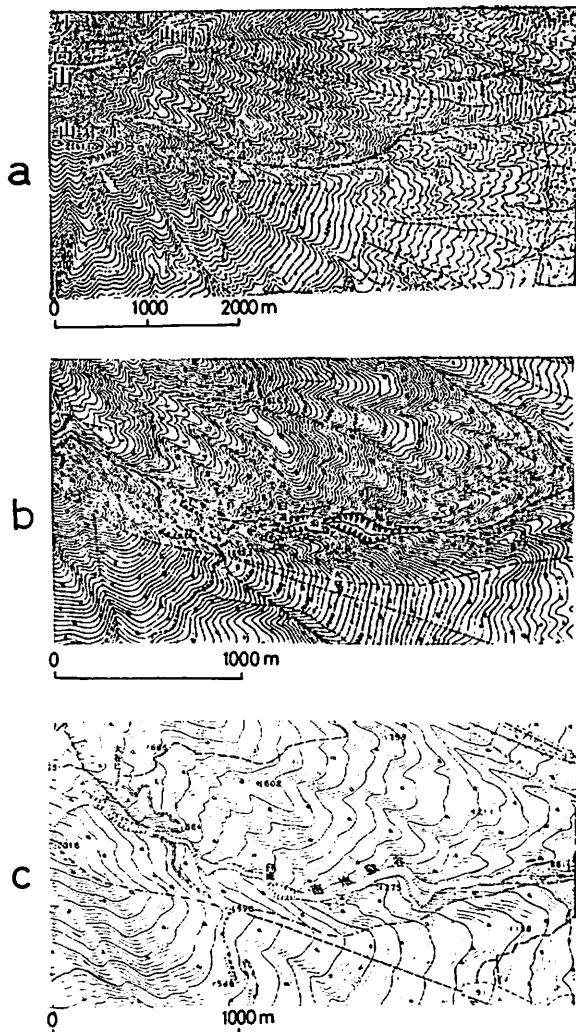
図-21 地形図の変遷

a : 明治44年 , b : 昭和5年 , c : 昭和48年
 (この地図は、国土地理院発行の5万分の1地形図
 (妙高山)と2万5千分の1地形図(赤倉)を使用したものである)

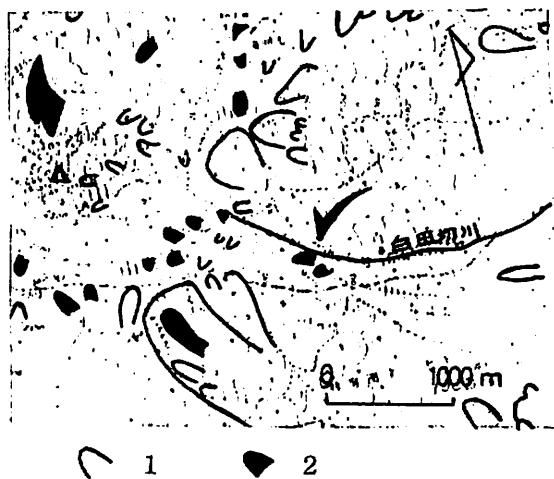
図-22 高野氏による地すべり分布図

元新潟県庁砂防課職員、元土木研究所新潟試験所長の高野秀夫氏により、昭和44年に新潟県下の地すべり分布図が作成された。それによると、今回の崩壊箇所は、現活動地形として記されている（図-22）。この付近には、2箇所の活動地形が記されており、東側のものは、図-16の③で、西側のものは、今回の1次崩壊箇所であったという。

昭和27年新潟県発行の「地すべり現象の研究」22頁にこの箇所の様子が高野氏によって次のように記述されている。「新潟県の湯本付近には、この種の地すべり^{*}があり、温泉パイプは毎年破壊せられて、その修理に腐心している。」すなわち、1次崩壊面の崖錐上の旧登山路に沿って深さ50~60cmに木管の温泉パイプが埋められており、下流側がもちあがるような土塊の動きで、ジョイントがはずれ、しばしば修理していた。高野氏は、この斜面が地すべり性の動きをしていると判断し、図示したという。

1 : 旧活動地形 , 2 : 現活動地形

今回の崩壊地は矢印で示したところ
