1978年5月18日妙高災害(2)－土石流について

Earth flow ("Dosekiryū") at Mt. Myōkō on 18th May, 1978

Kazuya CHIHARA, Yukinori FUJITA, Takeshi UEMURA and Iwao KOBAYASHI

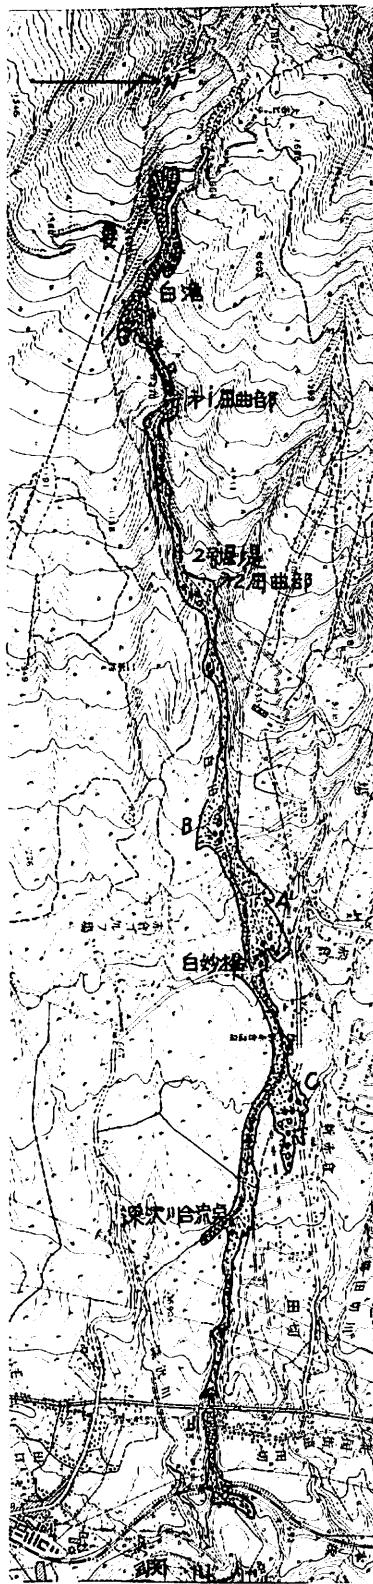
図-1a 妙高土石流の分布
●● 巨石の集中分布地域
 縮尺 100m

昭和53年(1978年)5月18日午前6時20分ころ、新潟県中頸城郡妙高火山(標高2,445m)の外輪山を切って東斜面を流下する白田切川上流、南地獄谷の要(かなめ)付近、標高約1,600mの南側斜面で、約2hにわたり崩壊が発生した。これが第1次崩壊であって、崩壊土石および崩壊地脚部の既存堆積物は基岩の熔岩からなる緩斜面を滑落し、その一部は対岸にのし上り、主流は流下につれて土石流の運動形態をとり、白田切川沿いに流下し、下流では一部が深沢川に流入したが、やがて人工堤を越流し、かつ洗掘して旧流路を直進し、国鉄床堤を越流して関川に流入した(図-1a)(図版-V,写真-5)。これが第一次土石流である。次いで同日の午後1時40分ころ、第1次崩壊地の上流側に第2次の崩壊が発生し、その一部の土砂は再び土砂流となって流下して関川に流入した。これが第二次土石(砂)流である。これは主に堤外一ぱいに流れたとはいえ、堤内への越流はごく小規模であった。下流では国鉄人工堤を洗掘した。

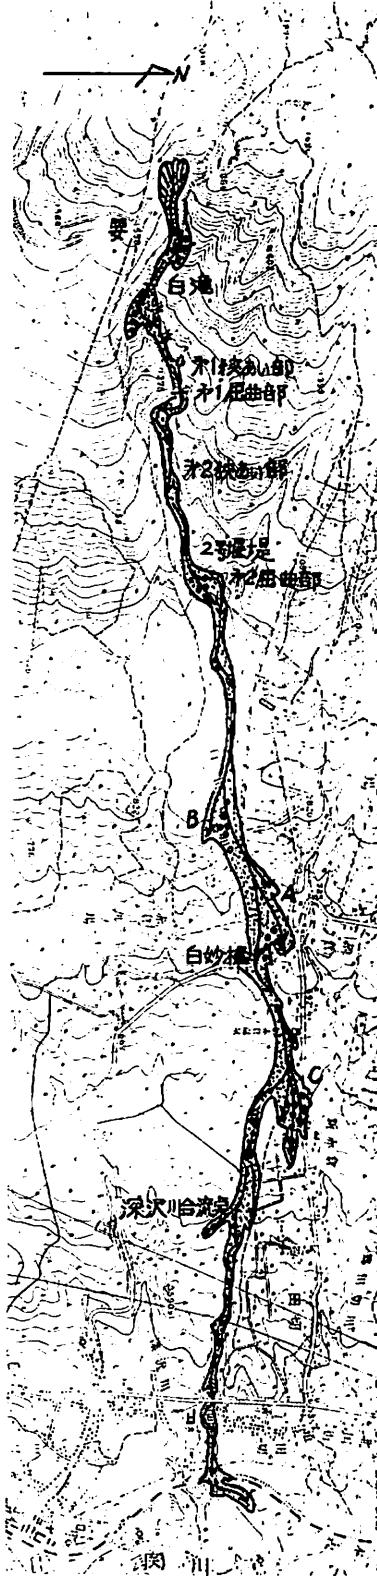
図-1b 土石流の流下方向
 ボップスレー方式の回転方向

しい流れの側に低くなる。このことは、図-6に示したように、土石流の痕跡調査（渓岸の削剥、植生の倒れ方）によって明らかである。たとえば、図-6a・bの上流の左岸の場合は、土石流の突進部における土石流の上部痕跡を対岸のそれとくらべてみると、対岸に対して約30°程度の傾斜を示している。すなわち、土石流表面がこの程度の傾斜で流れたことを意味している。同じくこの図の下流部でも狭隘部から東進して左岸に衝突した土石流の表面は対岸にくらべて極めて高い。土石流が流路の屈曲に応じて、遠心力によって流れの表面傾斜が変化してゆく様子を、筆者らは、ポップスレーの“そり”の運動にたとえて、ポップスレー方式と名付けた。流下経路全体についてのこの運動様式を図-1bに示してある。

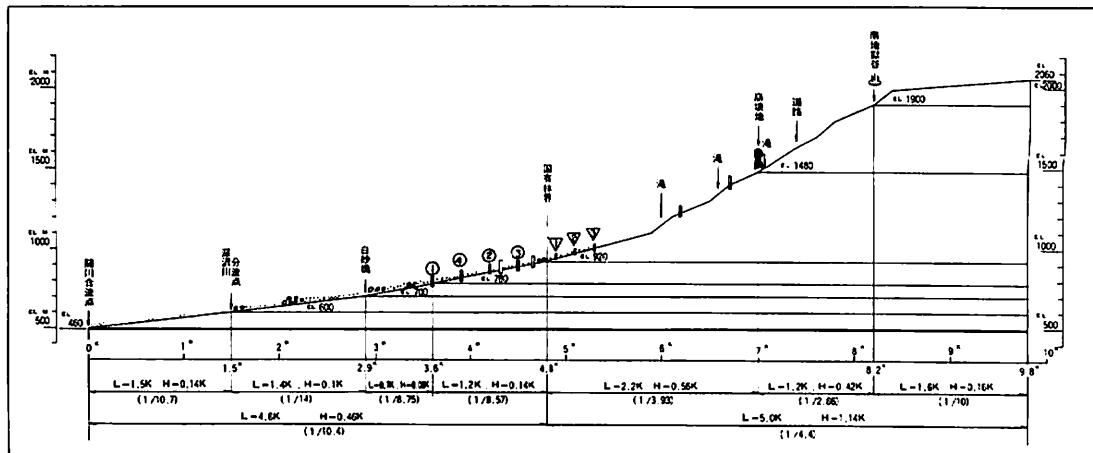
図-2 白田切川河床縦断図（新潟県砂防課, 1978, に一部加筆）

白田切川の縦断図を図-2に示してある。

5.18妙高土石流の下流での流下形態は、河床勾配と渓床巾の変化と密接に関連している。特に標高780m～700m（白妙橋）間の渓床勾配の減少、および白妙橋（700m）～深沢川分流点（標高600m）間の緩勾配（1/14）は、分流点における人工堤の設置によることが多いことからみて、特にC地区での土石流の地表流下に深いかかわりを持つ点で重視する必要がある。もし、この人工堤による河床上昇がなければ合流点下流の渓床勾配が上流まで連続していた筈であり、渓岸の比高も大きく土石流の地表のし上げ量はずっと少なかったことが推測されるのである。

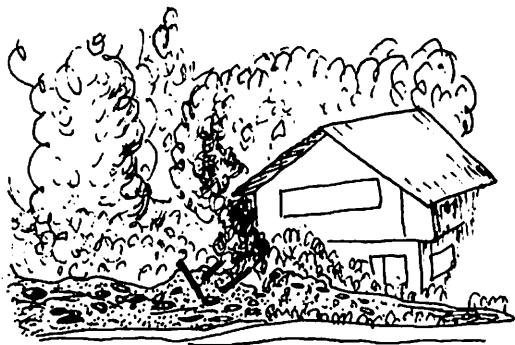
図-3a 地面を流走する土石流の先端部
先端の舌状部が家屋の土台あるいは脚部
を破壊し、家屋上部構造は転回してつぶ
れたものがある。

地表部を流走する際には、先端に舌状部が先行し、これが家屋の土台や脚部を破壊し、次いで上部構造が、時には180回転してつぶれたという（図版-IV、写真-3）。その背後に土煙りが立つといった状況で進行したようである。新赤倉C地区では、北側の県道沿いに最初流下し、以後相次いで12回見られたという（図版-IV、写真-4、5）（図-3 a）。

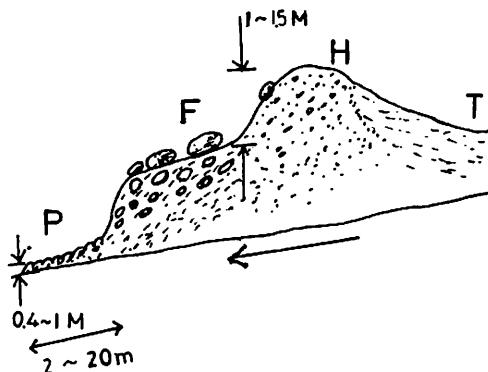
図-3b 溪流における土石流模式図
P: プリフロー, F: フロント
H: ボディ・ヘッド,
T: テイル

白田切川（C地区南側）で観察された、渓流を流下する土石流先端部は、図-3 bに示したように、最先端部に低いプリフローが先行し、次いで巨礫が上に浮かぶようにしてフロント部、次いでヘッド（ボディ）が盛り上がった形で連なり高さが減じてティル部分となっていた。ヘッド部分はかなり粗粒の感じがするがティル部分は泥質である。このような「こぶ」状の高まりが相次いで2～3秒おきに、約50mの間隔をおいて19波観察され、始めから終りまでは40分位の間であったという（鴨井氏談話）。時間が経過す

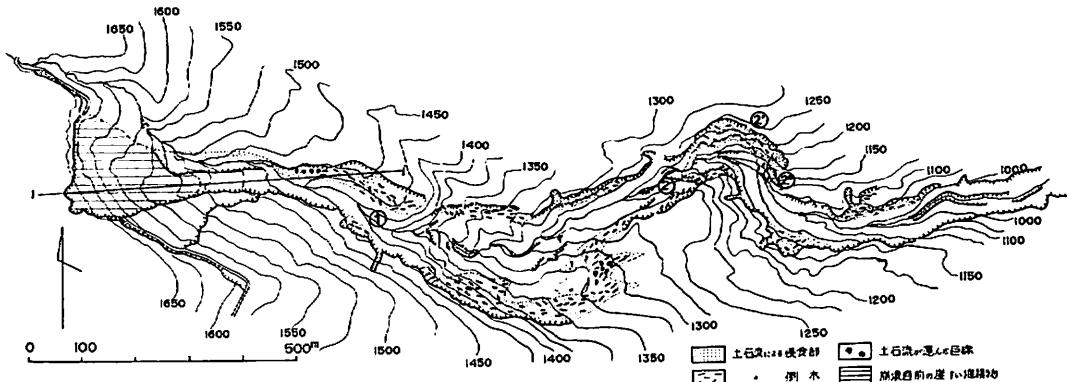
図-4 要崩壊地～第1屈曲部間の土石流流下形態

特に、白滝下流右岸山腹には、要崩壊地の面積に匹敵する大崩壊地を生じ（図-4），下部の崖錐堆積物はほとんどが崩落した。これは土石流の衝撃によるもので、上部の樹木はなぎ倒されている。また、滝の直下から次の滝の間には渓床堆積物がかなり存在していたことが、地形から推定されるが、土石流通過後の残留土石は少ない。

(1) 要崩壊地～白滝間の流下形態（崩壊物から土石流への転化）

崩壊地対岸から東南へ流下してきた土石流の本体は、白滝の約 200m ほど上流地点～流路が南東方向から東方へ屈曲する部分（図-4）からそのまま南東方向へ直進して右岸側の谷壁をえぐりつつ、その一部は右岸側にみられる小さな沢へ流れこんで消滅している。このため、図-4 に示したように、立木は南東側に倒れ、小沢の上流部に存在した小尾根部分の植生と表土は岩盤もろともに剥ぎとられ、そこには、巨大礫を含む土石流のもたらした堆積物が残されている。一方、こうして右岸を流れた土石流の多くは、谷壁をけずりながら東流する本流側へと流れ込み、大量の土砂礫を新しく土石流につけ加えたものと判断される。白滝を落下する際にも air cushion の存在が考えられる。

この下流部（標高 1,100m）では、両岸の谷壁が直立に近く、川底で巾約 1.5m といった狭隘部（ローカ状）がある（図-4 の②）。この部分は水面から 10m ほどの高さの部分でも巾 10m 程度である。この狭隘部から 10 数 m はなれた上流部には、土石流の残した巨礫が多く残されている（図-4 の②）。これは、土石流が谷の狭隘部で一時停滞したときに、土石流中の巨礫が沈積したことを意味する。

この狭隘部のすぐ下流側には、いくつかの大きい滝が連続し約 80m ほど急激に落ち込んでいる。しかも流路がその落ち込み先で急に南へ屈曲している。このような地形のために、狭隘部で一時停滞した土石流は、一気に、正面の左岸断崖（図-4 の②）へ air cushion の上を直進し、植生を破壊し岩盤をえぐった。この部分の流路は 80m も下方にあるため、谷壁（北岸）へ衝突した土石流は、そのまま下方へ落下しつつ、狭い流路を 150m 程の間南流したが、流路は再び急に屈曲しているため、土石流は右岸の谷壁に衝突し回転しながら東方へ流下した。

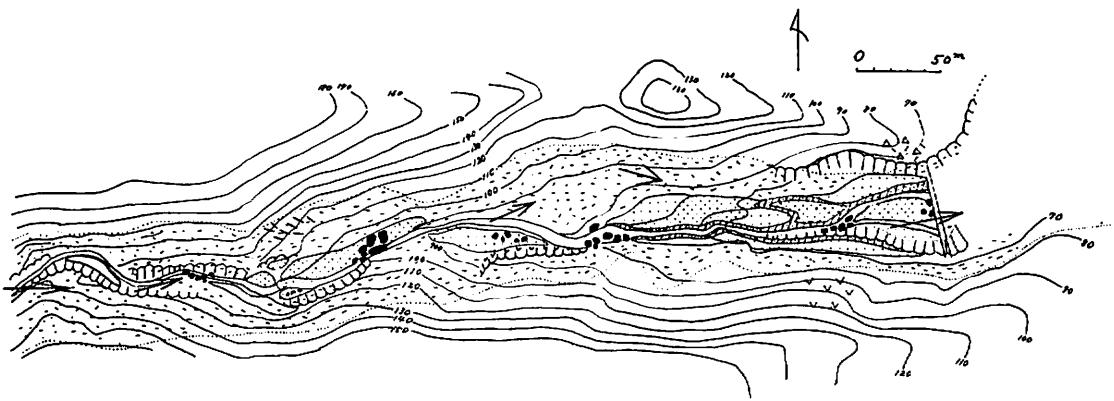
図-6a 第2狭隘部～治山2号堰堤間の土石流流下・堆積形態

白滝下流の第1屈曲部を回転するように落下した土石流は、更にもう1回転して第2狭隘部を通過した（図-6 a）（図版-VI, 写真-4）。

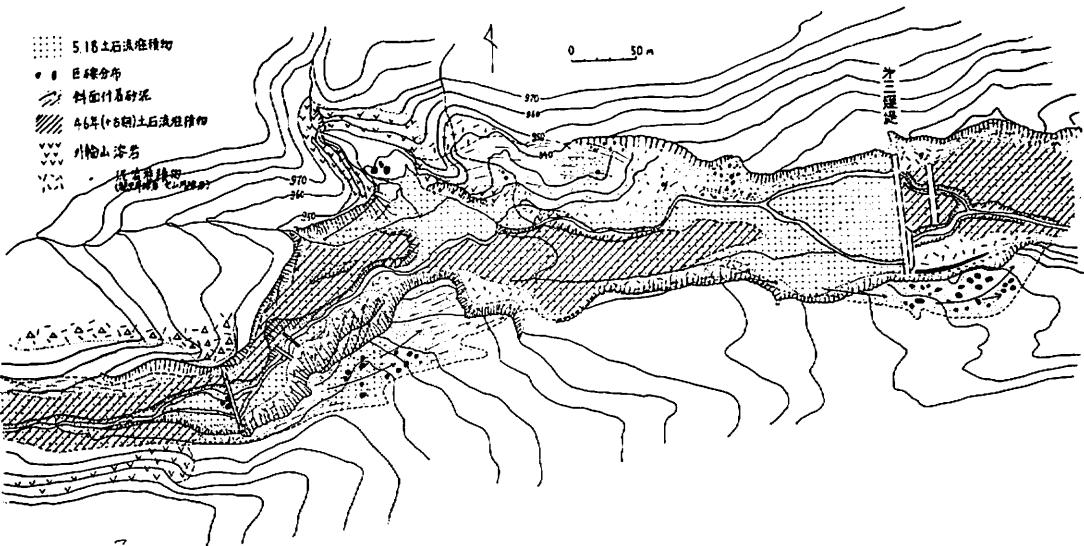
図-6b 治山第2号堰堤～砂防第3号堰堤間の流下・堆積形態

下流の第2屈曲部では、2号堰堤上流部から既存渓床堆積物特に昭和46年土石流堆積物の洗掘が顕著で、更にその下流の標高900mまでは最大で3m深に及ぶ洗掘が行われた（図-6 b）。

2号（治山）堰堤の下、標高950m付近で渓床は北へ屈曲している。左岸側から右岸側へボップスレー方式で流心を変えた土石流はここで2号堰堤の右岸袖部分を破壊し主流は北へ流路を変えたが、一部は正面の比高20mの小丘に乗り上げてこれを越している（このことから流速約20m／秒という推定がなされている）。このため、小丘上には多数の巨礫を残した（図版-VI、写真-2）。主流は左岸（北岸）にのし上げながら東へ回転し、直進して第3号堰堤右岸に向い、一部は右岸の平地にのし上がり巨礫を残した。

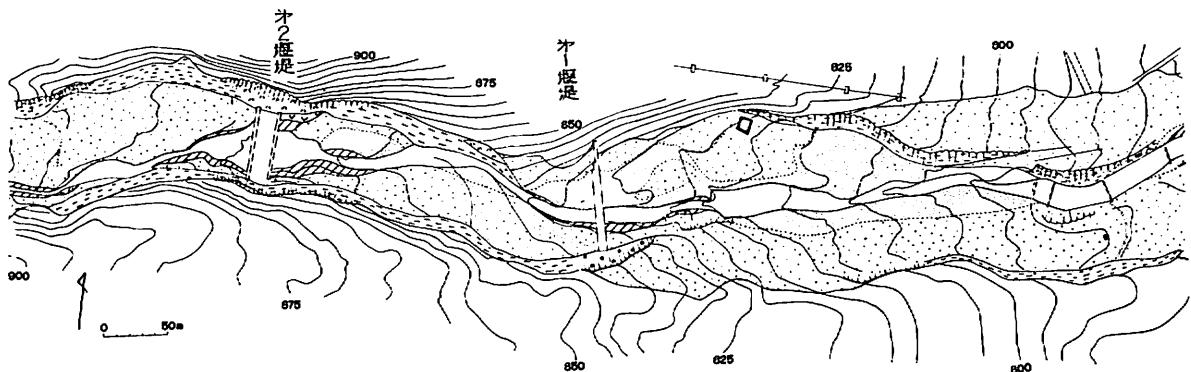
図-6c 砂防第2号堰堤～白妙橋上流間の流下・堆積形態
(凡例は図-6d参照)

(4) 1号堰堤～白妙橋間の流下形態（A地区の被災）(図-6c, d)

1号堰堤を流下した土石流は南東に直進し、一部は右岸の微高地を乗り越えた。ここから流路が北東東に変るため南岸の段丘様低地には巨礫を多数残した。その下流では土石流の直進性が顕著にあらわれ、地表部を直進したものは新赤倉A地区を広く覆い、県道近くで減速され、県道沿いの建物で遮えぎられて停止した。しかし、主流沿いでは運動量が大きく、白妙橋を破壊・流失させるとともに、一部は左岸側の西山山荘の建物の中を通過し破壊した。この時の衝撃力は、土砂の飛沫が高さ13mの3階屋根に多数付着しており、一部はこれを飛び越したことからも推定される。

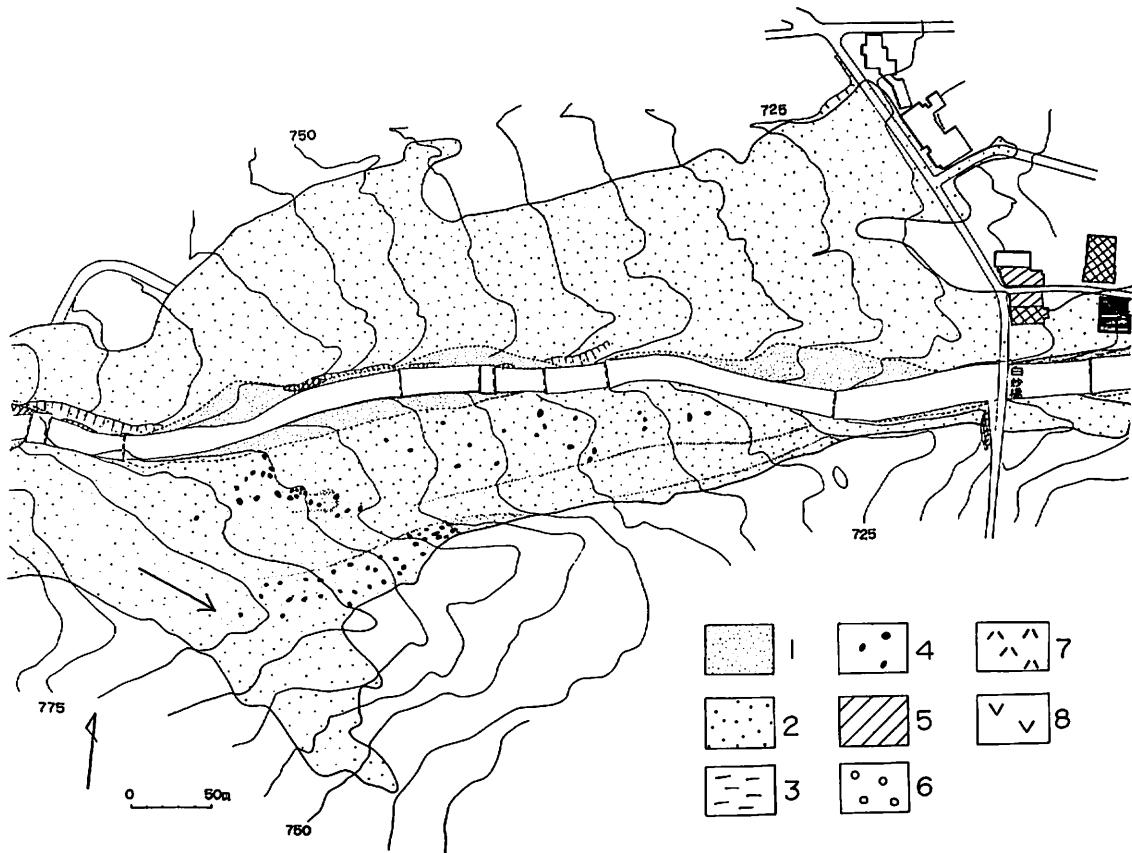
図-6d 新赤倉A・B地区の流下・堆積形態

新赤倉A地区（図-6d）では、土石流北縁は旧河川敷に沿って流下してこれを埋没した。この地域はかって川巾が広く、あるいは北側に支流の旧河道があって、近年まで湿地帯として残り、小さい流路が存在していたものである。

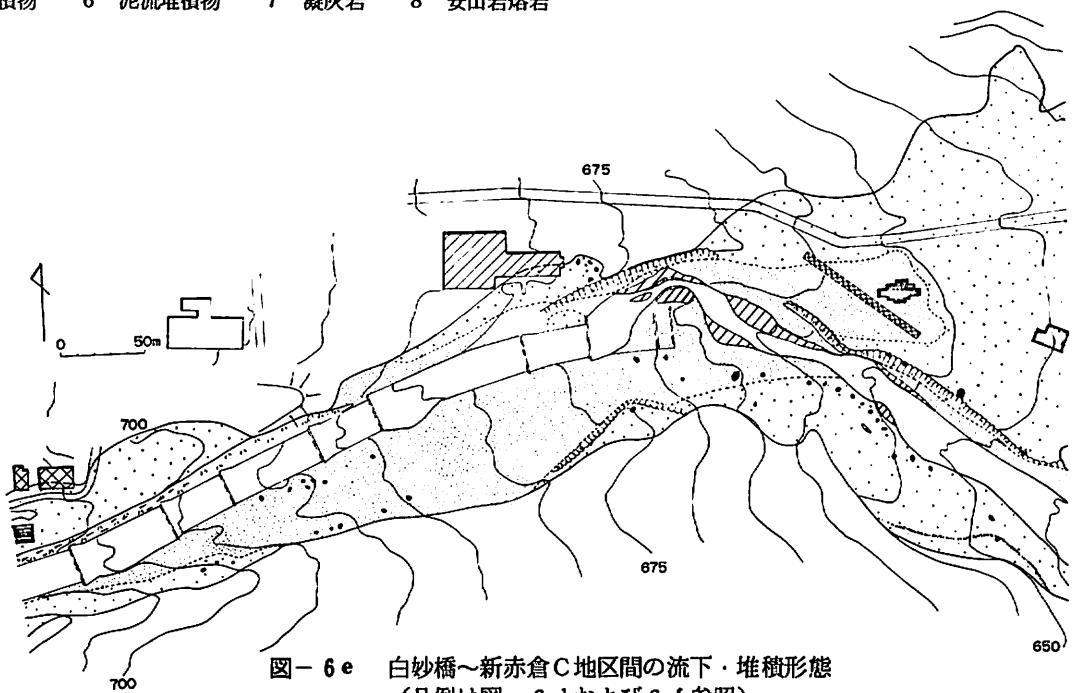
図-6e 白妙橋～新赤倉C地区間の流下・堆積形態
(凡例は図-6dおよび6f参照)

白妙橋下流も渓床巾が広く両岸は低い。しかもC地区では流路が南東に大きく屈曲している。そのため土石流は直進してC地区の地表に乗り上げ、微地形に支配されながら流下し拡がったため甚大な被害を生じた。この土石流先端部には巨礫が累積した。C地区における土石流の流下被災状況については、既に述べたように目撃され写真撮影がなされている（図版-IV）。

この屈曲部左岸では著しい渓岸侵蝕と洗掘が行われたが、渓床中央部に設けられていた流路床固工は被害が少なく、逆にいえば土石流の進路に影響を与えていなかった。

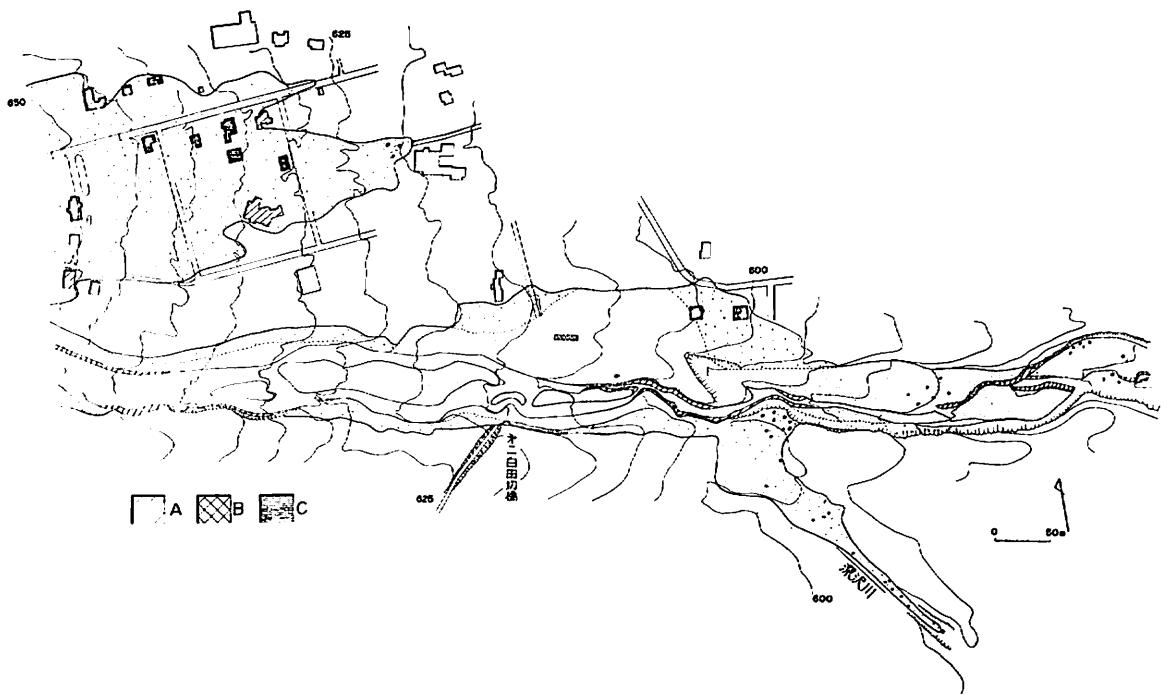
図-6f 新赤倉C地区～深沢川合流点間の流下・堆積形態
A：一部破損，B：半壊，C：全壊家屋

第1次土石流は新赤倉の2地区(A地区およびC地区)において集落地をおそい、A地区では全壊3戸のほか3名の死者を出し、C地区では全壊11戸・半壊8戸のほか7名の死者を出した(図-6-d,e,f)。

この屈曲部を通過した土石流は、大部分の土石をC地区地表部に残したため、渓流では量的には小規模となり、19波の段波が観察された。これらの段波は相次いで深沢川合流点に達し、初期のものは深沢川へ約240mの間、約8,700m³の土石が流入し、これを完全に埋積した。この先端部上層には巨礫が集積した。そのほかに巨礫のみが更に渓床へ落ちこんでいるのが見られた。

深沢川の埋積以後、相次ぐ土石流は人工堤の西側で集まる形となり湧き上がるような状態となり、やがて人工堤をオーバーフローし、一部は右岸側を破るとともに洗掘して旧白田切川へ流下した。

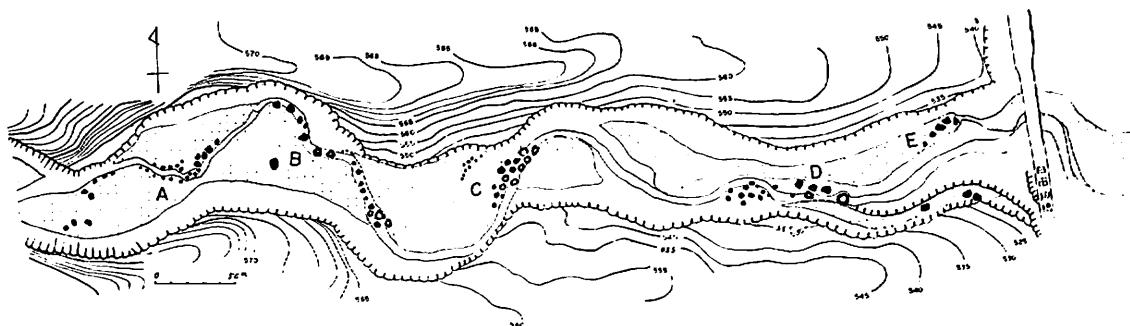
図-6g 深沢川合流点下流～白田切橋間の流下・堆積形態

巨礫は径2mから4mに及んでおり、その集中堆積域の分布に特徴があり、一般の土石流堆積物と性格が同様である。すなわち、最も大きな巨礫堆積部は地表部ではAおよびC地区の土石流堆積域先端部に集中している。渓流部では、土石流堆積物の盛り上がりが各所に存在し、この先端近くに巨礫の集中域がある。このことは、土石流がいくつかの段波として流下し、渓床勾配の変化や流速の変化に伴って巨礫を残したものと見ることができよう。また、特に深沢川合流点より下流では、渓流の屈曲部において巨礫堆積域がある（図-6g）。しかも屈曲部の内側にあたる微高平坦地に巨礫のみがのし上っているところがしばしば存在する。これは巨礫が土石流先端部の上方にのる形で集合運搬され、屈曲部で巨礫のみが直進し、減速され堆積したこと示している。

深沢川合流点から下流は渓床勾配が再び大きくなり、渓床は両岸に対して深く、比高10mを越える崖が連続している。渓流の屈曲部には微高地が内側に存在し、巨礫が残っていることが多い。このことから、土石流は水量が多い土石流状の流下をして、屈曲部では直進した巨礫が微高地にのり上げたものであろう。それに対する屈曲部の崖では渓岸侵蝕が行われている。

た。その100m下流の白田切橋の橋脚基部は2m程度洗掘され、埋設してあったガスパイplineが切断された。

白田切橋の下流は著しく屈曲するが、土石の一部は上の比高20mの平坦地の上まで乗り上がった。主流は蛇行しながら溪岸を一部侵蝕しながら流下した。国鉄信越線の路線堤で土石流はさえぎられ、ここで巨礫を堆積した。やがて人工堤を越流して50m下の関川に流入したが、急斜面を落下する際、多くの林木をなぎ倒し流失させた。関川合流点では主として土砂流となって、面積約29,100m²の地域に土砂の堆積があつて流路が変った。
