2007年新潟県中越沖地震の被災事例で確認された地盤改良土の耐液化性能

森井俊広*・西野信之

新大農研報, 60(2):147-153, 2008

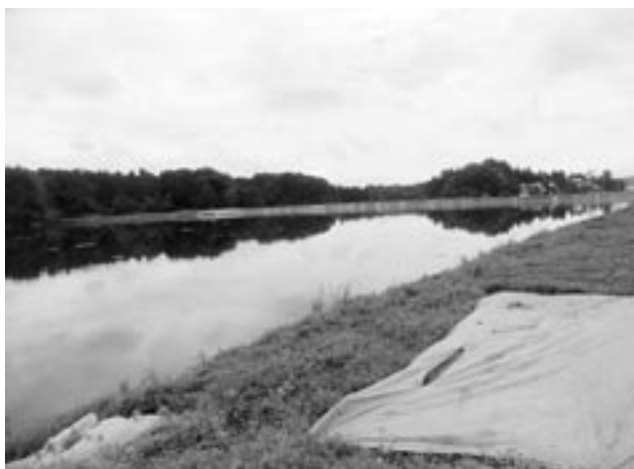
新潟県農地部が取りまとめた農地・農業用施設関係の被災状況（新潟県農地部、2007 年 8 月 16 日公表）を、表 1 に示す。ため池では、主に、堤体の亀裂や堤体護岸の破損、樋管からの漏水などの被害が生じた。被災したため池では、落水とともに、亀裂箇所にブルーシートによる被覆保護が行われた。今回の新潟県中越沖地震で被災した農地・農業用施設の多くは、軟弱な沖積地盤に立地する。狭隘な谷部ではなく、平坦地に築造されていることから、ほとんどのため池は、水深が浅く堤体が低い皿池の構造となっている。一般に軟弱地盤では地震動が増幅されるにもかかわらず、決壊などの大きな被害につながらなかったのは、このような構造的な理由によるものと推察される。図 2（a）に、刈羽村井岡の大池で生じた堤体の亀裂損傷の状況を示す。池底に連続した亀裂が観察されたにもかかわらず、緊急水位調節が行われた結果、周辺に漏水等の異常は起きていない。図 2（b）は、柏崎市西山町和田の東大池で生じた堤体護岸の破損である。隣接する道路には集排水水管が埋設されており、これに何らかの損傷が起き道路が沈下したことにより、

(a)堤体の亀裂（大池，刈羽村井岡）

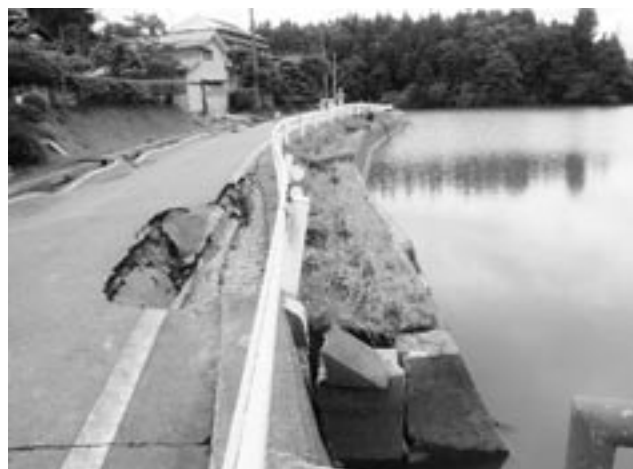
連動して護岸が池側に押し出されたようである。東大池では、わずかであるが、堤体の亀裂の発生に伴い、隣接する用水路への漏水が生じた。落水により貯水位が50cm程度低下した段階で、漏水は止まり安定したが、その後、降雨により水位が上昇するとともに、再び多量の漏水が発生し、堤体護岸コンクリートの破損部の応急修理により止水されたとの経緯がある。落水は、ため池の機能を保持し安全性を確保する上で、重要な処置であることが示唆される。

(b)護岸の破損（東大池，柏崎市西山町和田）

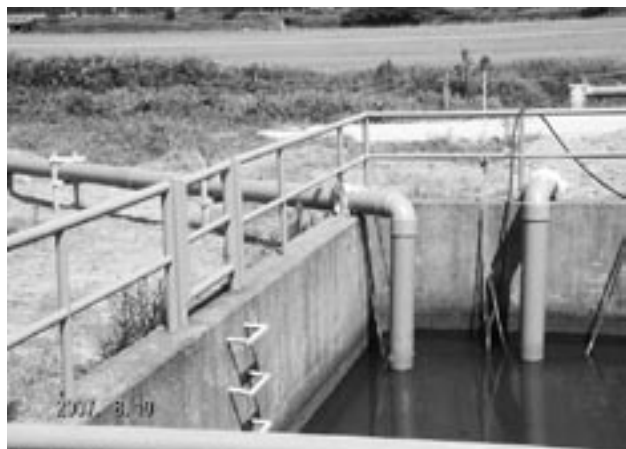
表1の用排水路でみられる被害は、主に、用水パイプラインの破損である。地震が発生した7月中旬は、越路早生の生育・出穂期に備えてもっとも用水が必要とされる時期であったことから、さまざまな応急の用水確保対策が講じられた。図3は、その一例で、刈羽中部地区第4機場での水中ポンプを利用した応急の用水手当の様子を記録したものである。機場建屋の基礎との間に大きな亀裂段差が出来るほどに地盤が沈下し、これに伴い送水パイプの破損が生じた。大口径の異形管製品の入手に時間がかかることから、応急用水中ポンプを貯水槽内に設置し、これを、直接、200mm 径の市販塩ビ管に接続し、安定的にか

図3. 刈羽中部地区第4機場での水中ポンプと市販塩ビ管を利用した応急の用水手当（2007年8月10日撮影）

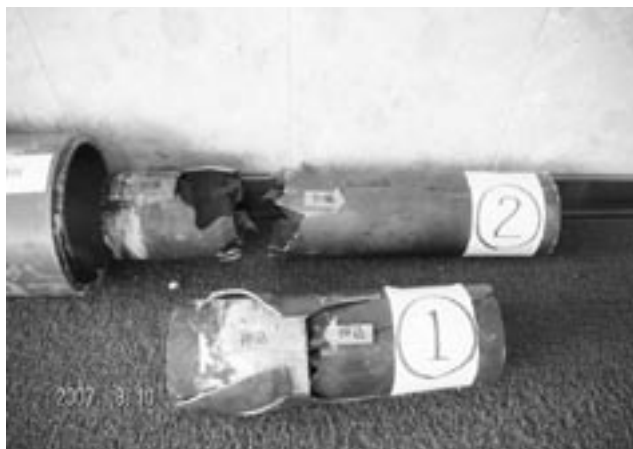
んがい地区内に配水できるよう技術的処置が施された。長岡地域振興局管内におけるパイプライン受益面積は1,085haに及ぶ。地震発生の数日後から開始された通水試験により360箇所あまりの漏水箇所が確認され、被災後1ヶ月にも満たない8月10日現在で、100%の応急復旧がなされた。配管復旧工事に伴う地盤掘削によって、パイプライン接合部やT字管部での破損が多く観察された。図4は、水平に設置されていたパイプラインの両端の接合部が、地震動に伴う軸方向の動荷重により7cmほど押し込まれ、あるいは引っ張られて破断した例である。完全な止水を確保しつつ、今後も予想される不規則な地盤振動に耐えられるよう、技術的工夫を図っていくことが必要かと考えられる。

図4. 用水パイプライン接合部の破断（回収後に柏崎地域振興局で撮影，2007年8月10日）

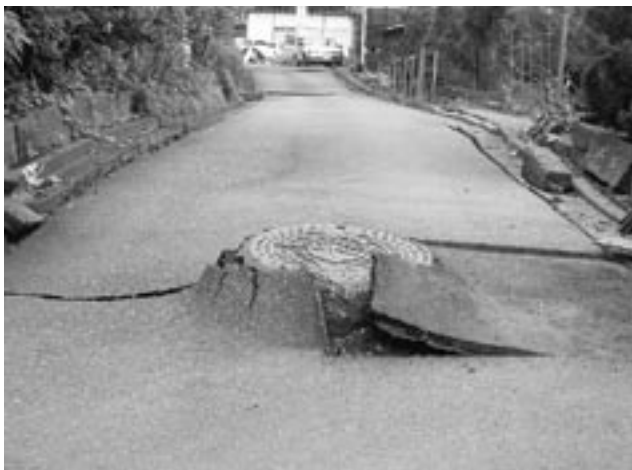
興局農業振興部、2007年8月6日公表)でみると、表2のようになる。生活関連施設の被害額は、農地・農業用施設の被害額合計の実に75%にも達している。今回の新潟県中越沖地震に伴う農地・農業用施設被害の特徴の一つは、この点にあると考えられる。生活関連施設の被害は、その大部分が、農業集落排水処理施設に生じている。図5に示すように、マンホールの浮き上がりや道路の亀裂・陥没等の管路施設の破損などが生じた。被害のほとんどは、埋め戻し地盤の液状化に起因すると推察されている。しかし、先述したように、2004年新潟県中越沖地震で液状化により損傷し、そのあと埋め戻し復旧された路線のほとんどで、再被災は生じなかった。その状況と理由を次章にまとめる。

(a)埋め戻し地盤の液状化で浮き上がった集落排水マンホール

図5. 液状化による農業集落排水管路の被災例(新潟県刈羽郡刈羽村)

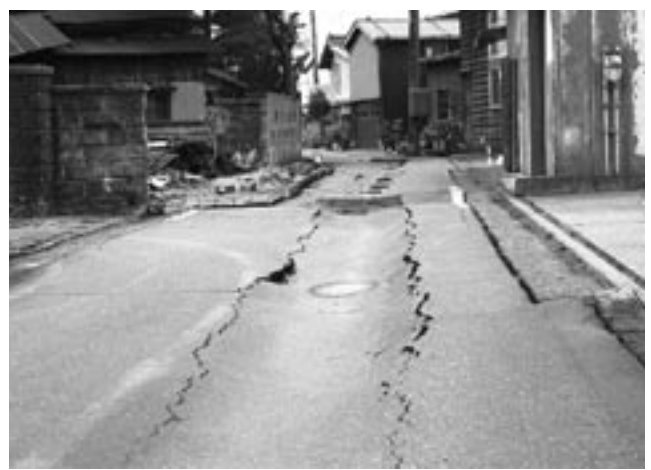
(b)埋め戻し地盤の液状化で生じた村道の陥没

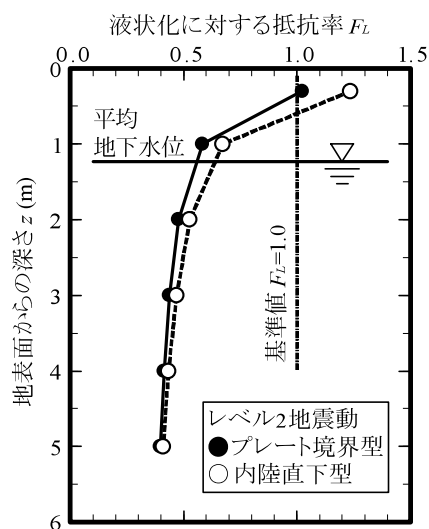
図 7. 従来の埋め戻し地盤で推察された液状化に対する抵抗率（刈羽村赤田地区）

用いられてきた。図6は、荒浜砂の粒径加積曲線の一例である。細粒分、礫分がともに5%以下であり、土の工学的分類体系によると砂(S)に分類される。道路橋示方書(日本道路協会、2002)に準拠して、これらの粒度条件ならびに既往のボーリング調査結果にもとづき、代表地点における液状化に対する抵抗率 F_L の分布を求めると、図7のようになる。 F_L の算出にあたって、レベル2地震動を想定し、かつプレート境界型と内陸直下型の2タイプの地震を考慮している。平均的な地下水位がGL-1.2m程度、管路の埋設深さは1.8m前後であるから、図7より、埋め戻し地盤の F_L は1以下となり、容易に液状化する可能性をもっていたことが分かる。

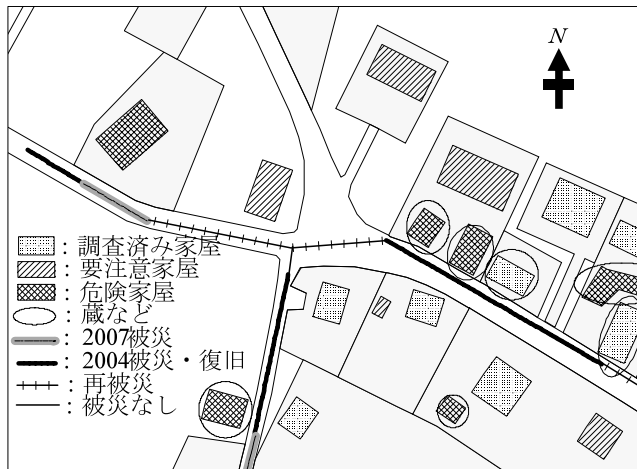
図 8. 管路および周辺家屋の被災状況 (刈羽村)

さいわいにも 2004 年新潟県中越地震で被災を免れた管路約 4198m では、今回の 2007 年新潟県中越沖地震でその 25.5% が損傷を受けた。これに対し、2004 年新潟県中越地震で損傷し復旧埋戻しがなされた管路約 2285 m では、再被災率はわずかに 4% であった。図 8 は、一例として、再被災した路線を中心に、周辺家屋の損傷状況との照合調査の結果をまとめたものである。周囲の家屋損傷状況、ならびに管路の被災状況に偏った傾向はなく、復旧地盤の再被災は蓋然的なものであったことが確認できる。先に述べたように、奇しくも連続して発生した 2 つの大地震により、石灰系固化材を用いた地盤改良工法が、液状化に対して効果的な性能をもつことが示されたことになる。
