2004年新潟県中越地震における農業用ため池の被災状況

森井俊広^{1*}・寺舘俊祐²

新大農研報, 59(1):45-50, 2006

Some Characteristics of Mechanical or Structural Damages of Irrigation Ponds Which Were Caused by the Mid Niigata Prefecture Earthquake in 2004

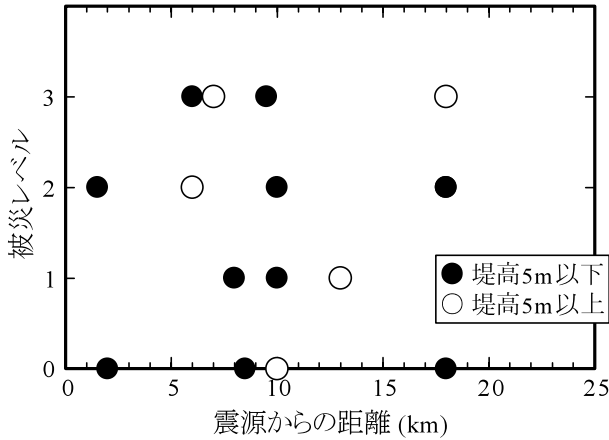
図1. 調査ため池の被災レベルと震源からの距離および堤体の規模との関連

限られた数の調査であるが、中でも、被災の程度は千差万別で、いまのところ、ため池の立地条件や規模をこれらと結びつける一定の特性は認められない。表4の調査項目の中で、堤体の被災レベルと最も関連すると考えられるのは震源からの距離と堤体の高さである。前者は堤体の受ける震度エネルギーと密接な関連を持ち、後者はそれに対する頑健さを表す指標とみることができる。図1は、これら2つの指標を用いて堤体の被災レベルの特徴を調べたものである。堤体の規模は、便宜的に、高さ5m以下の小規模堤体とそれ以上の大きな堤体に分けている。図1から明らかのように、震源に近くても被災レベルが低い事例や、あるいは堤高が5m以上の相対的に大きな堤体でも大きな被害を受けている事例があり、一定の傾向を見出すことは難しい。つまり、いまのところ、ため池堤体の被災の程度は、震源からの距離および堤体の規模とは明確な関連性を持たないといえる。

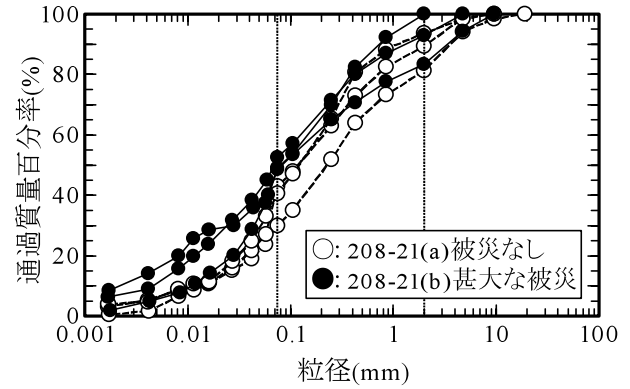
図3. ため池208-21(a)および(b)の堤体材料土の粒径加積曲線

を受けていない。これに対し、208-21(a)よりわずか200m程度しか離れていない古いため池208-21(b)では、農道を兼ねた周孤状の堤体のいたるところですべりによる大きな亀裂と陥没が発生しており、壊滅的な損傷を受けている。表5に、これら2つのため池の原位置で測定した密度と室内試験によりえた土粒子の密度、ならびに、図3に、土の粒度試験から得た粒径加積曲線を示す。健全なため池208-21(a)と甚大な被害を受けた208-21(b)の堤体材料はいずれも礫まじり細粒分質砂[SF-G]に分類され、粒度特性に大きな違いはない。ま

た土粒子の密度も両ため池で有意な違いはない。つまり土質特性の面からは、両方のため池でほとんど違いはなく、むしろ類似した材料が用いられているともいえる。しかしながら、表5に示す堤体の原位置密度には決定的な違いがあらわれていて、平均でみて、壊滅的な損傷を受けたため池208-21(b)は健全なため池208-21(a)の密度の82%程度となっている。いまのところ土の締固め試験による最大乾燥密度を把握できていないため、両者の乾燥密度がどの程度の締固め状態にあるのか特定できないが、少なくとも、208-21(b)にあっては、かなり低い締固め状態であったと考えられる。あるいは、堤体が谷あいの地形を利用して古くにつくられていることから、その施工に当たって、土の締固めの概念そのものが取り入れられていなかったのではないかと推察される。

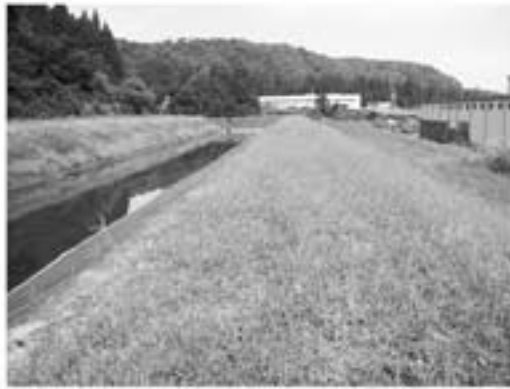
まず、図2は、小千谷市時水に位置する隣接ため池208-21での被災状況を比較したものである。同図(a)に示すため池208-21(a)は比較的新しく築造されたもので、まったく損傷

(a) 健全なため池208-21 (a)

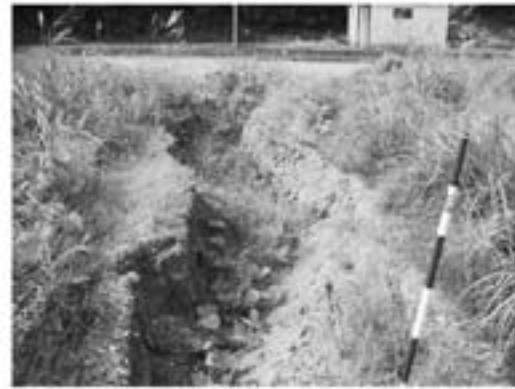
(b) 壊滅的な損傷を受けたため池
208-21 (b)

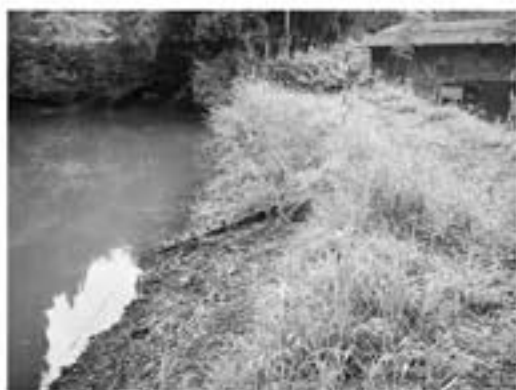
次に2つめの事例を図4に示す。いずれも小規模なため池である。図4(a)に示す215-379は、人家に隣接し谷あいに築造されたため池であり、地震による被害は見当たらない。一方、これより尾根を一つ隔て、約400m離れた位置にあるため池215-367では、下流側斜面にむかうすべりにより大きな亀裂と

(a) 健全なため池215-379

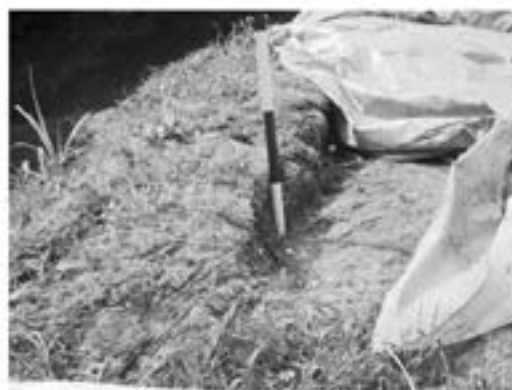
段差が生じている。ため池機能が損なわれるほどの甚大な被災ではないが、このまま放置することができないかなり重度な損傷とみることができる。表6と図5は、原位置密度測定結果と室内土質試験の結果をまとめたものである。先ほどの事例と同じく、原位置密度に明瞭な差が出ていることがわかる。ただし、この事例では、土粒子の密度の違いから土の種類が異なっていると推察されるため、密度そのものではなく、土の締固め試験を通した締固め度によって比較を加える必要がある。また、被災のあったため池215-367では、貯水池上流の地山斜面から下流側斜面、そして下流側の棚田を貫く1本のすべり線が見られることから、地質構造的な理由によって図4のような被災の違いが出た可能性もある。

(b) やや重度の損傷を受けたため池
215-367
