中越地震による農地の液状化被害

稲葉一成^{1*}・中野俊郎²・田中 聡²

新大農研報, 57(2):139-144, 2005

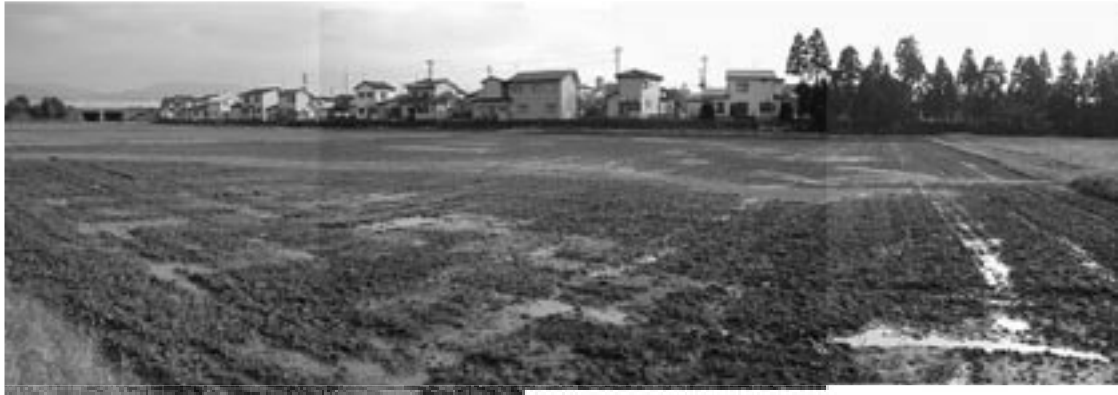
地元の農家の方によると、今回の地震で噴砂が見られた場所のなかでも、特に図-2の地点では、地震発生時には砂とともに多量の地下水が噴出し、池のようであったとのことである。北側に隣接する図-3の地点では、直径3m、深さ0.6m程度の陥没も見られ、このあたりの噴砂の激しさを窺わせる。ただ、噴砂は広範囲で見られたものの、それに伴う広範囲での陥没や、排水路・農道の破損などは見られず、復旧困難な状況にあるとは言えない。

図-2 広範囲で発生している噴砂
最も液状化の激しかった所である。地震発生時には砂とともに大量の水が噴出した。

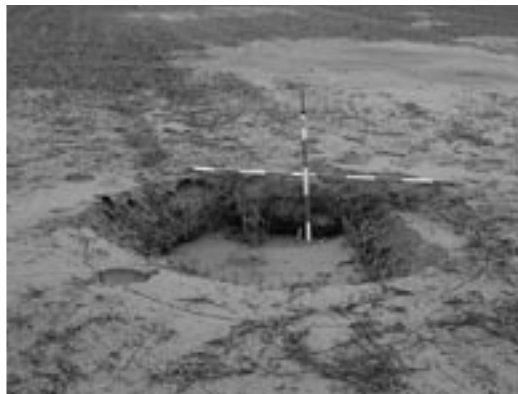
図-3 円形状の陥没
砂・水の噴出により、直径3m、深さ0.6mほどの陥没が生じている。

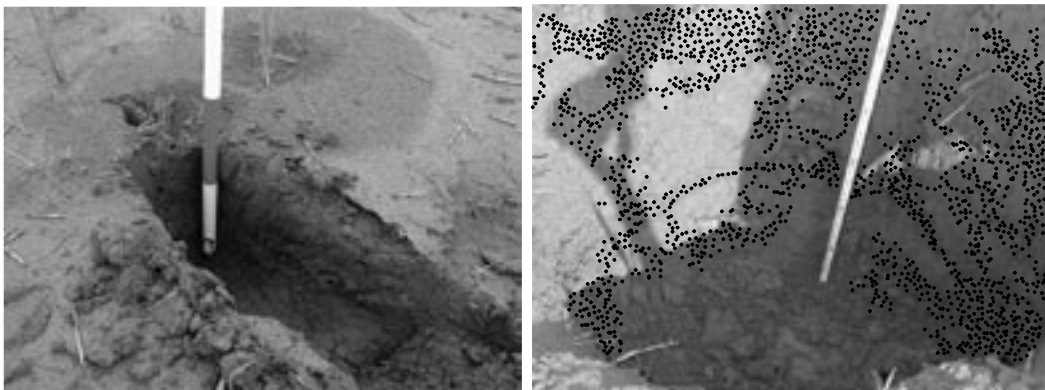
図-4の地点において、噴砂が発生した所と発生していない所で、それぞれ田面下深さ60cmまで掘削し土層を観察した。噴砂が発生した所では、田面上に最大で15cm程度の厚さで青灰色の砂が堆積し(図-4左側)、その地下では砂が亀裂を伝っていった痕跡も見られた(図-4右側)。噴砂が見られなかった所(水平距離で3mほど離れた所)では、土層はシルト質の粘土であり、砂は見られなかった。なお、両地点ともに地表部はかなりぬかるんでいるものの、地下は意外なほど乾いており、

掘削時に地下水が浸出することもなかった。図-2、図-3の地点と比べ、図-4の地点では噴砂の発生範囲は狭く、掘削時には径5cm程度のレキが出てくる場所もあった。

図-4 噴砂地点の様子とその土層断面
最大で15cm程度の厚さで青灰色の砂が堆積している。
噴砂が発生した所の地下では砂が亀裂を伝っていった痕跡が見られる(黒点で示した部分)。

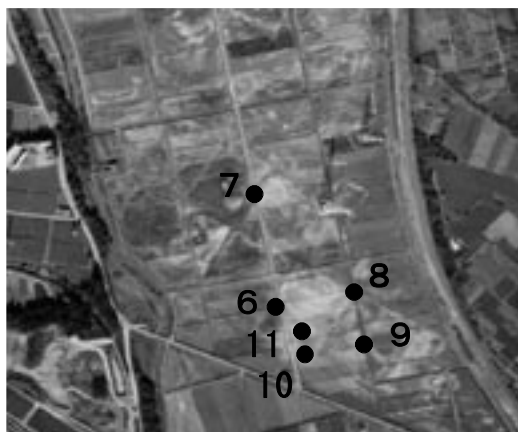
図-5 調査地の空中写真（2004年10月24日アジア航測(株)撮影）
図中左側は段丘崖，右側は信濃川の堤防である。図中の番号は本文中の図番号と対応している。

右側は信濃川の堤防である。この写真はアジア航測(株)によって撮影されたものを筆者が加工したものであり，図中に示した番号は以下の図番号と対応したものとなっている。写真からは広範囲での噴砂と，格子状の模様が見られる。

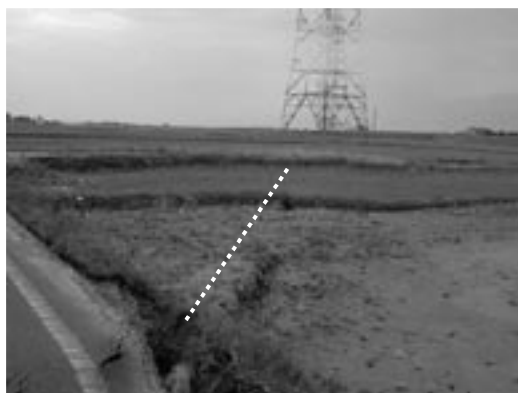
図-6 連続する段差・亀裂①
図中の破線で示すように，段差・亀裂は農道を横断して鉄塔の方向へ連続している。

図-6と図-7は，図-5で見られた格子状のものが農道と交差する地点の様子である。いずれも農道や圃場には段差や亀裂が連続して生じており，それに沿って噴砂が見られる。図-8と図-9は，格子状のものが排水路と交差する地点の様子で

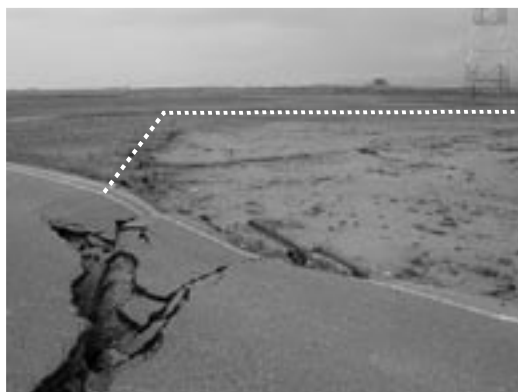
図-7 連続する段差・亀裂②
図中の破線で示すように，段差・亀裂は農道を横断した後，右方向に直角に曲がる。

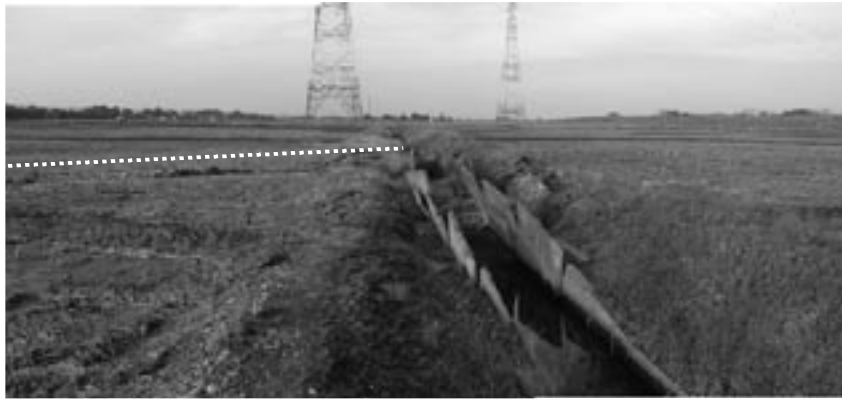
図-8 段差・亀裂と排水路との交差点①

水路は段差・亀裂との交差点で激しく破壊され、その機能を完全に失っている。

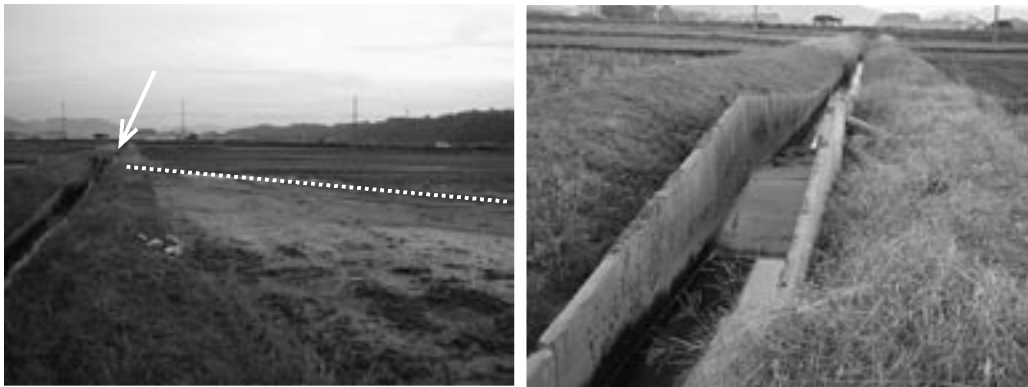
図-9 段差・亀裂と排水路との交差点②

水路に変状が見られた区間は約20mにおよび、水路底は最大で約1m上昇している。

ある。水路は約20mの区間にわたり、本来の位置よりも最大で鉛直方向に約1m上昇している。また、図-10に示すように、格子に囲まれた内部では圃場が広範囲にわたって陥没し、埋設してあった暗渠管が飛び出すなどの被害も生じており(図-

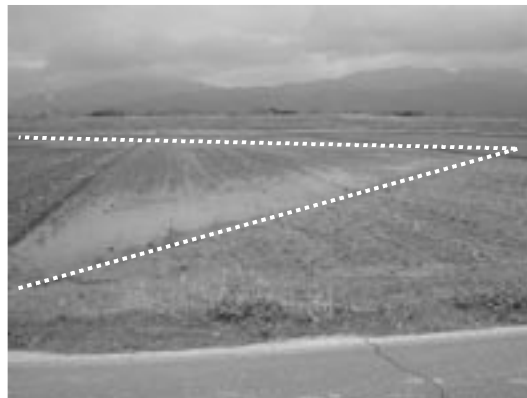
図-10 広範囲にわたる陥没

連続する段差・亀裂により、広い範囲で陥没が生じている。陥没した所は水がたまっている。

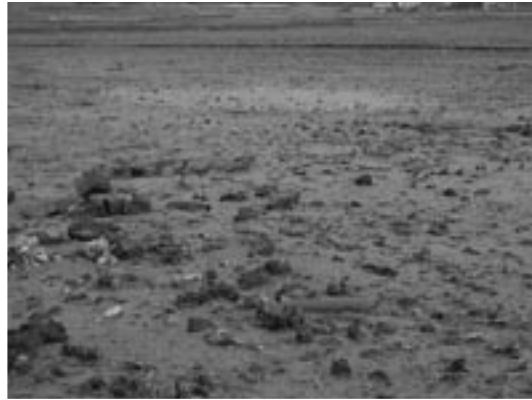
11)、復旧するに要する費用は相当なものになると思われる。

図-11 暗渠管の噴出・散乱
噴砂とともに埋設してあった暗渠管も飛び出し、散乱している。

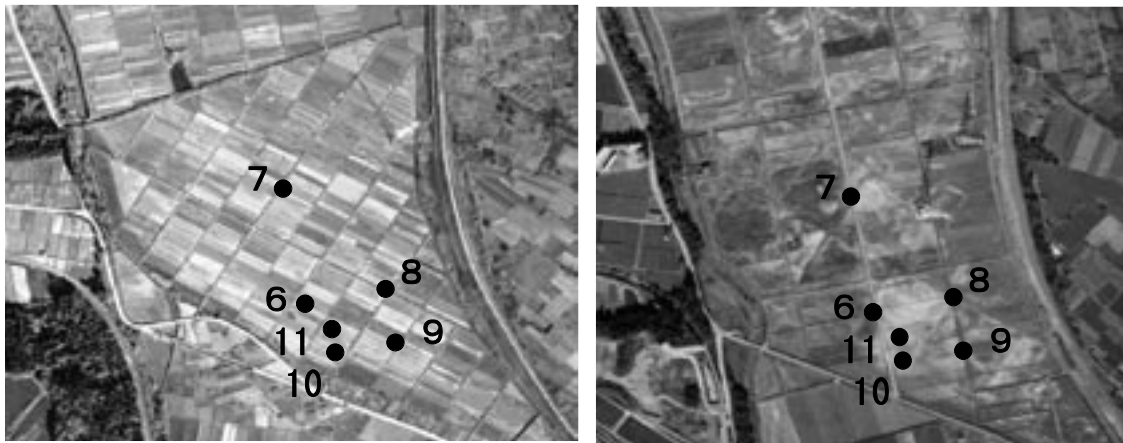
地元の土地改良区の方によると、当地区では1986年まで砂利採取が行われ、その後は山の土砂などを用いて埋め戻しをして、1988年に現在の30a区画の圃場に整備したそうである。圃場整

図-12 圃場整備前と地震直後の空中写真
左側は圃場整備前の写真（1975年国土交通省撮影）、右側は地震直後の写真（2004年アジア航測㈱撮影）。

備前の当地区の空中写真を、図-5で示した地震直後の写真とともに図-12に示す。圃場整備前の写真は国土交通省によって1975年に撮影されたものである（国土画像情報）。比較のために、地震直後の写真と同様に圃場整備前の写真にも番号を示した。これら2つの写真を比べて見ると、格子状のものは圃場整備前の農道の位置とほぼ重なることがわかる。恐らく、圃場整備前の農道を利用しながら砂利採取を行い、その後の埋め戻しがルーズな状態であったものと思われる。埋め戻したところで液状化が発生し、広範囲にわたって陥没が起こった結果、当時の農道が浮かび上がった形になったのであろう。
